# Relazione tecnica della verifica degli apparati radicali dei lecci per il progetto di riqualificazione di Piazza Marcolini.

*Tabella 1 - rilievo apparati radicali lecci Piazza Marcolini*

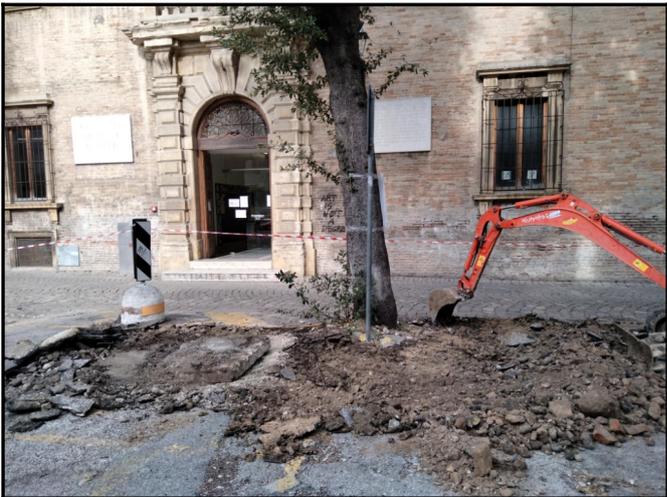
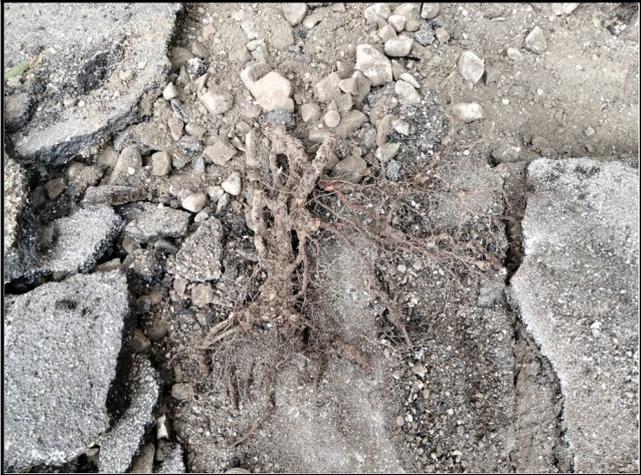
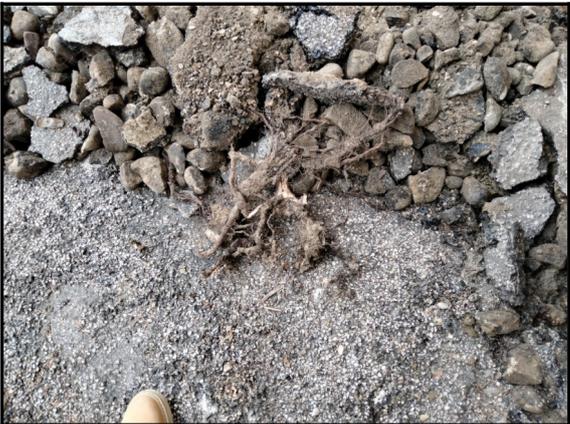
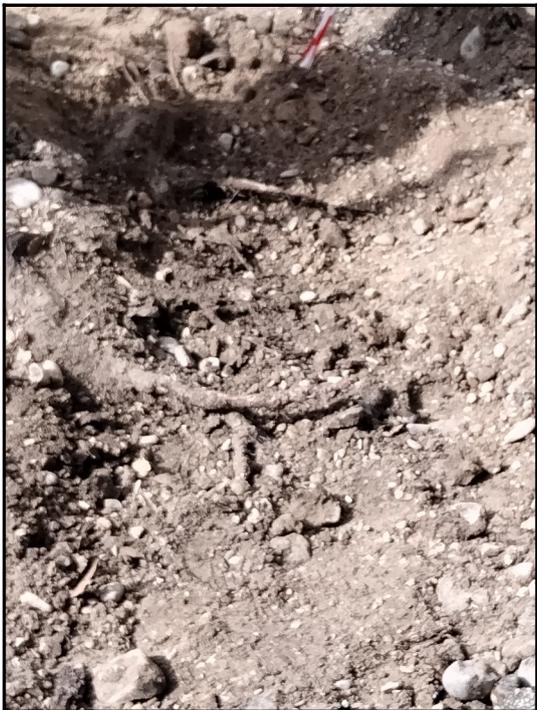
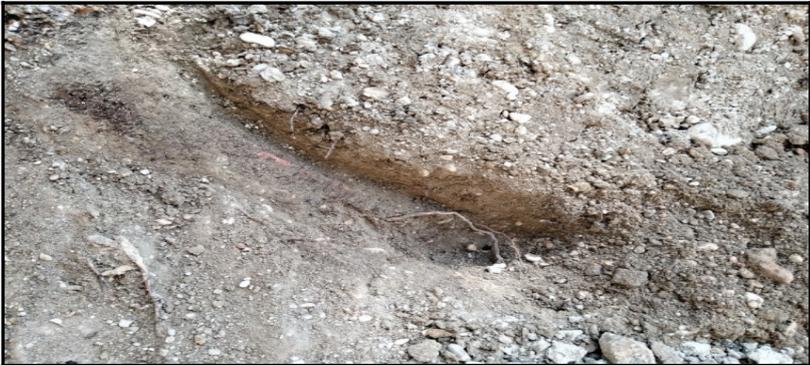
Leccio n. 3 (foto da 3-1 a 3-5).

L'estensione degli apparati radicali è piuttosto contenuta, sia per pregresse recisioni per la realizzazione di sottoservizi (evidente l'apposizione di stabilizzato a pochi centimetri dal tronco del leccio n. 3, per uno scavo che conduce ad un pozzetto dell'impianto di illuminazione) sia probabilmente per le condizioni di compressione e scarsa ossigenazione che si trovano nel suolo urbano a più di un metro e venti, un metro e mezzo dal tronco.

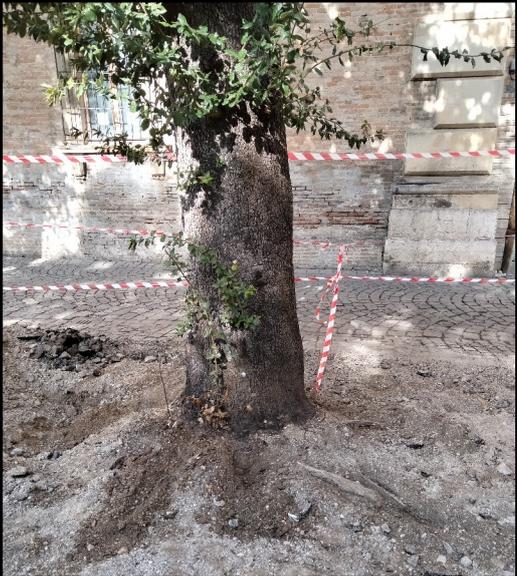
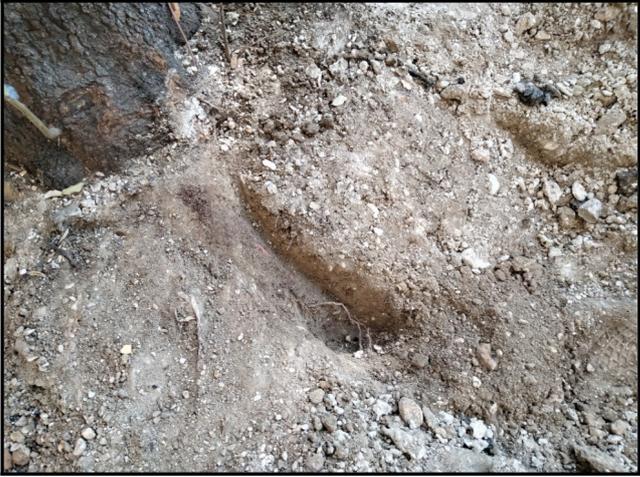
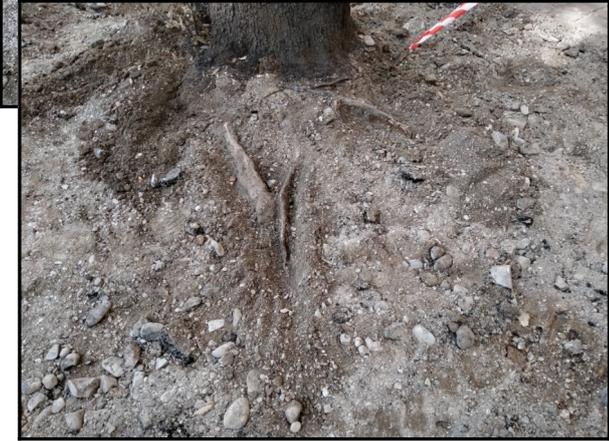
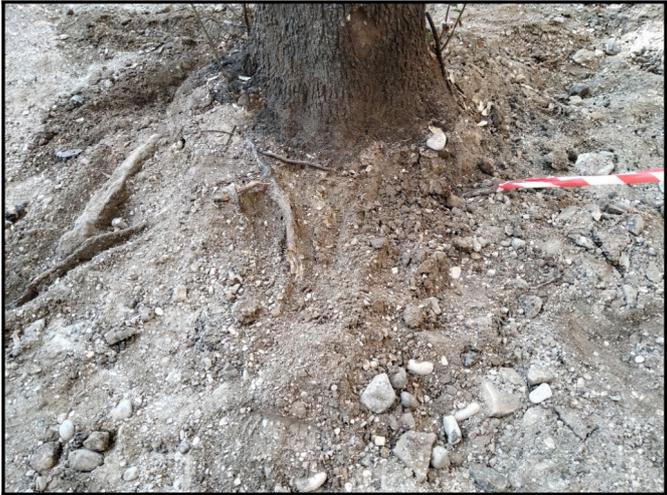
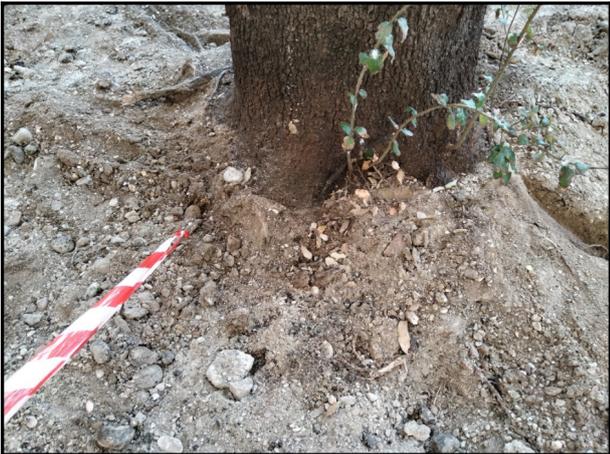
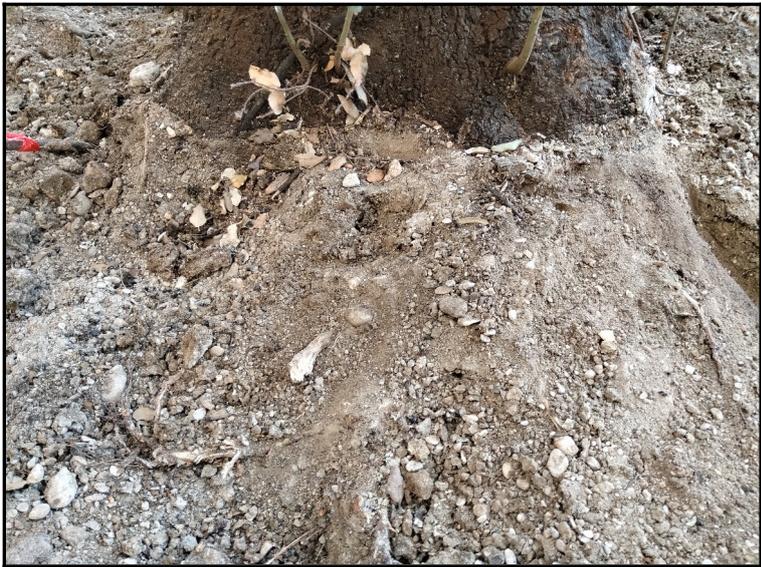
Leccio n. 4 (foto da 4-1 a 4-6).

Gli apparati sono risultati sani e vitali: nessun marciume o carie evidente né sulle radici né sui colletti, salvo un foro di limitate dimensioni alla base della pianta n. 4, che non si estende al di sotto del colletto e risulta limitato alla parte aerea per una profondità di 3 centimetri nel legno. Le radici hanno talvolta posizione circolare attorno al tronco, ma solo nel leccio n. 9 arrivano a comprimere la base del tronco, risultando strozzanti in senso stretto.

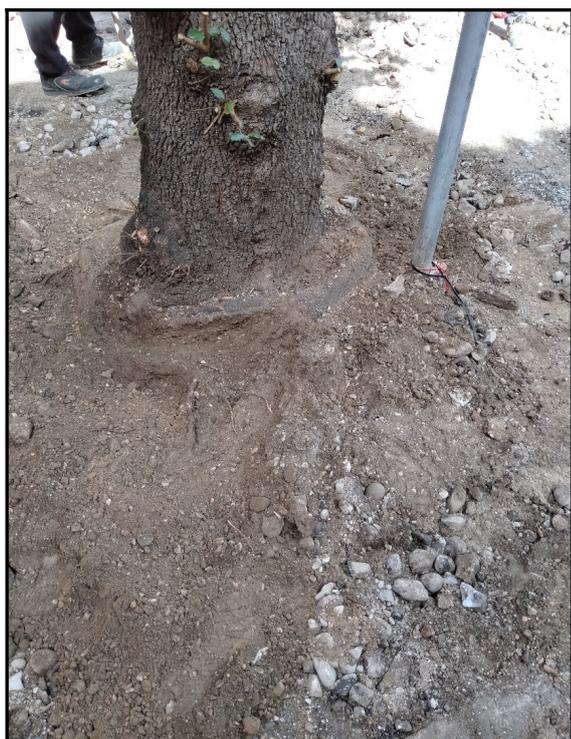
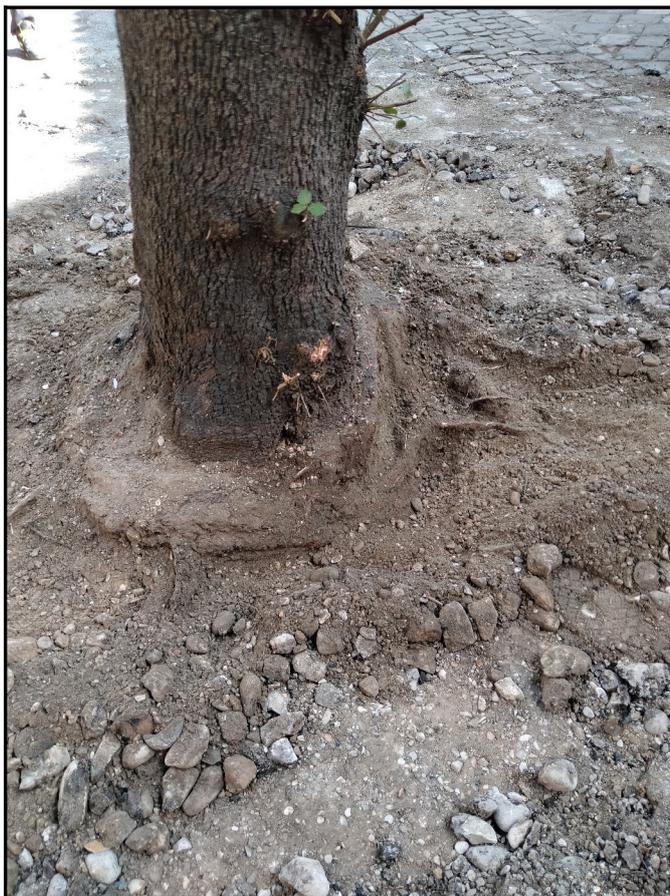
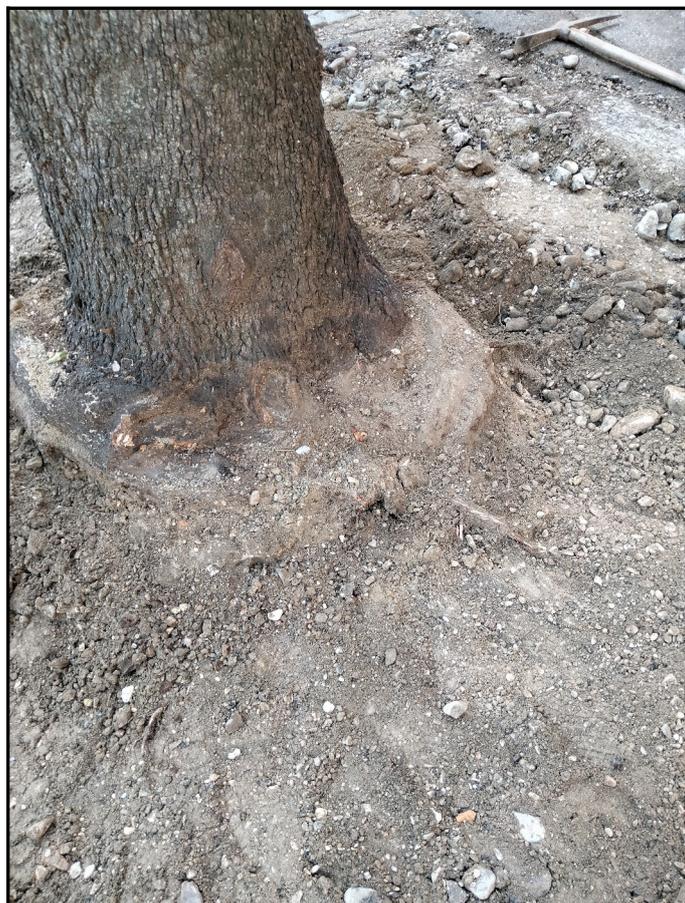
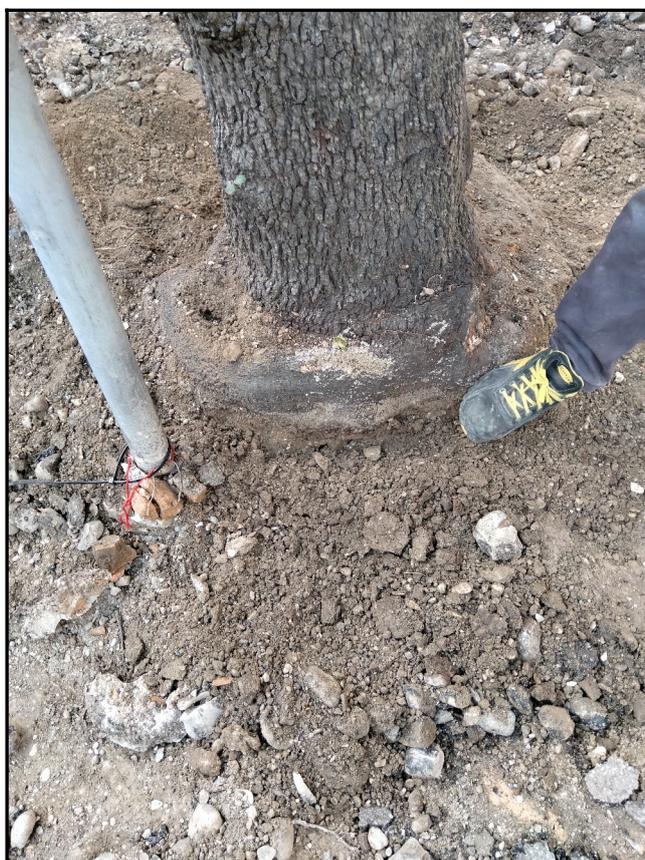
Leccio n. 9 (foto da 9-1 a 9-4).

In quest'ultimo caso il rilievo ha evidenziato come le radici, che già in superficie mostravano un'attitudine strozzante, risultino tali fino a circa 10 centimetri di profondità, costituendo una fascia o "sciarpa" di radici vitali del diametro di circa 4 centimetri, che compromette lo stato della pianta, rendendola potenzialmente pericolosa per rischio di caduta.

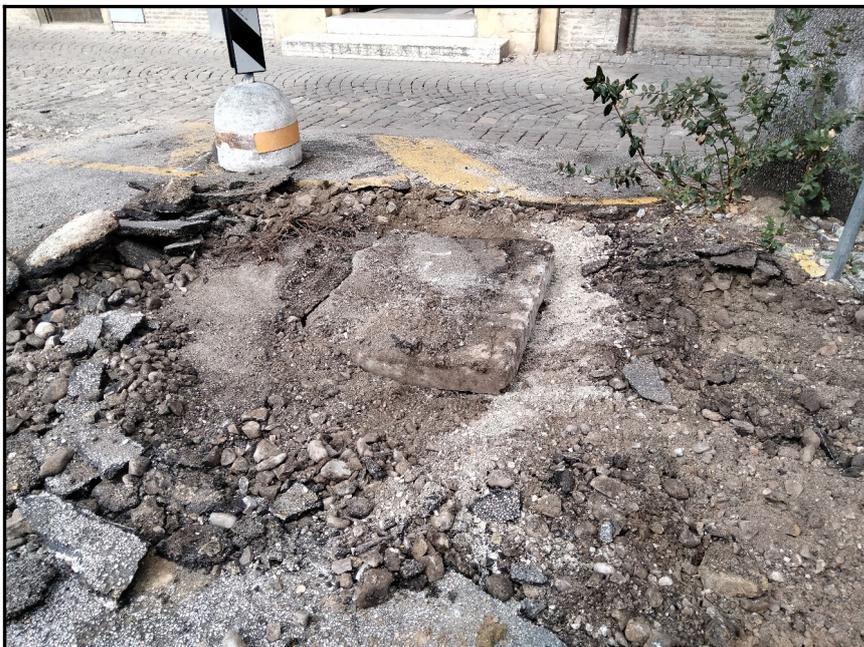
a) una cisterna di grandi dimensioni per la raccolta di acqua di ignota provenienza in prossimità del leccio 3:

Altra condizione di rischio è rappresentata dalla presenza di una cisterna di grandi dimensioni e di un pozzetto in prossimità rispettivamente dei lecci n. 3 e n. 5, che limita l'estensione delle radici e presumibilmente, vista l'età delle piante, che si aggira intorno agli 80 anni, ha rappresentato motivo di recisione degli apparati radicali all'atto della costruzione dei manufatti.

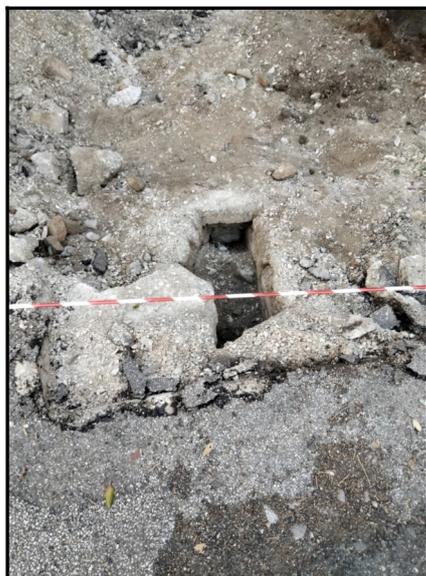
b) un pozzetto di scolo di dimensioni inferiori in prossimità del leccio n. 5:
