## POLO MUSEALE DI VITRUVIO E DELLA ROMANITÀ

PROGETTO ARCHITETTONICO - PIANO DI RECUPERO

RELAZIONE TECNICO-ILLUSTRATIVA

**B96BU-AN-P-G-T-PRE-ZZ-01**

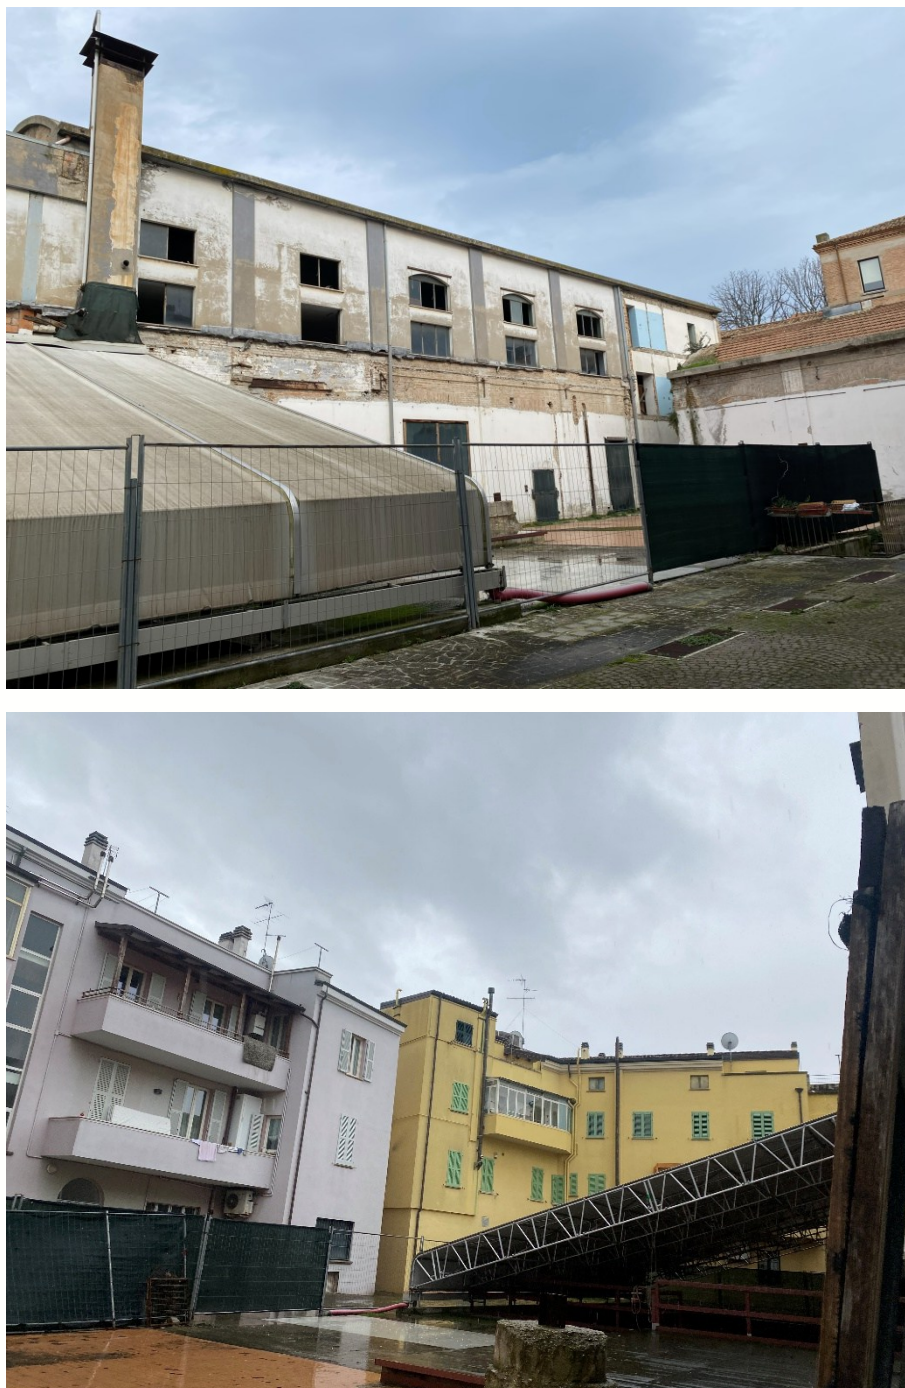
Allo stato attuale l'area e gli edifici oggetto del Piano di Recupero si presentano in condizioni di marcato abbandono, disuso e degrado diffuso. Il complesso dell'ex Filanda Bosone, pur conservando elementi di rilevante interesse storico, architettonico e testimoniale, risulta fortemente compromesso sia dalle trasformazioni edilizie intervenute nel corso del tempo, sia dall'assenza di un intervento organico di manutenzione, protezione e messa in sicurezza.

Le condizioni igienico-sanitarie degli immobili risultano particolarmente critiche. L'impossibilità di garantire una chiusura efficace degli accessi favorisce l'ingresso di volatili e piccoli animali, con

conseguente presenza diffusa di guano, residui organici e materiali impropri. Tale situazione interessa sia gli ambienti interni sia alcune porzioni prossime ai resti archeologici, determinando condizioni di degrado ambientale e rischi per la conservazione delle superfici murarie, dei materiali storici e dei manufatti esposti. La risoluzione di tale criticità assume particolare rilievo anche in rapporto al contesto circostante, considerato che sulla corte interna si affacciano, a breve distanza, edifici condominiali abitati.

Figura 25: Fotografie stato attuale degli edifici oggetto di intervento e dei condomini limitrofi

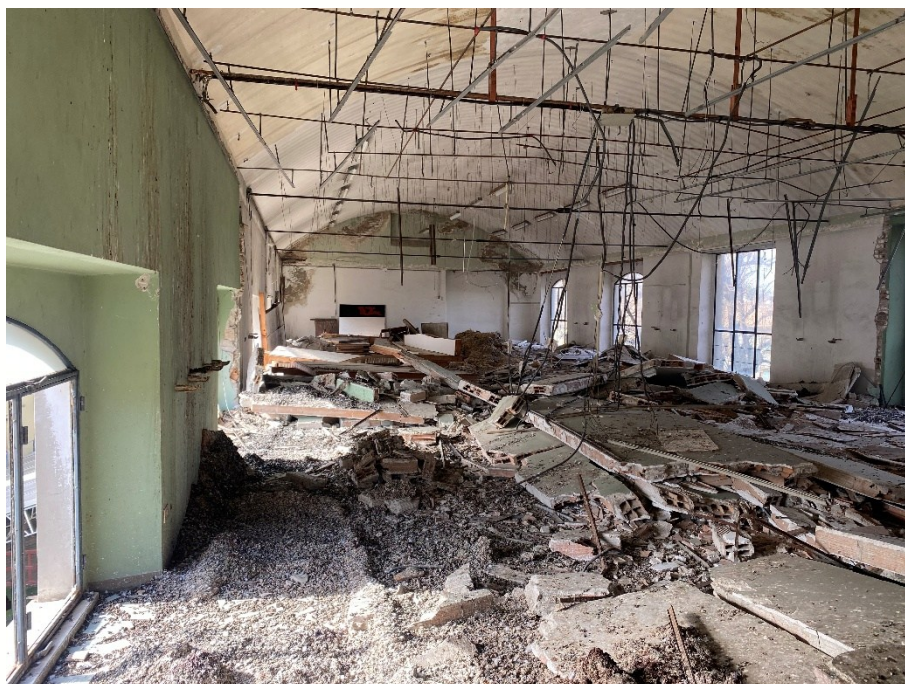
Figura 26: Fotografia stato attuale interno all'edificio 2, piano secondo

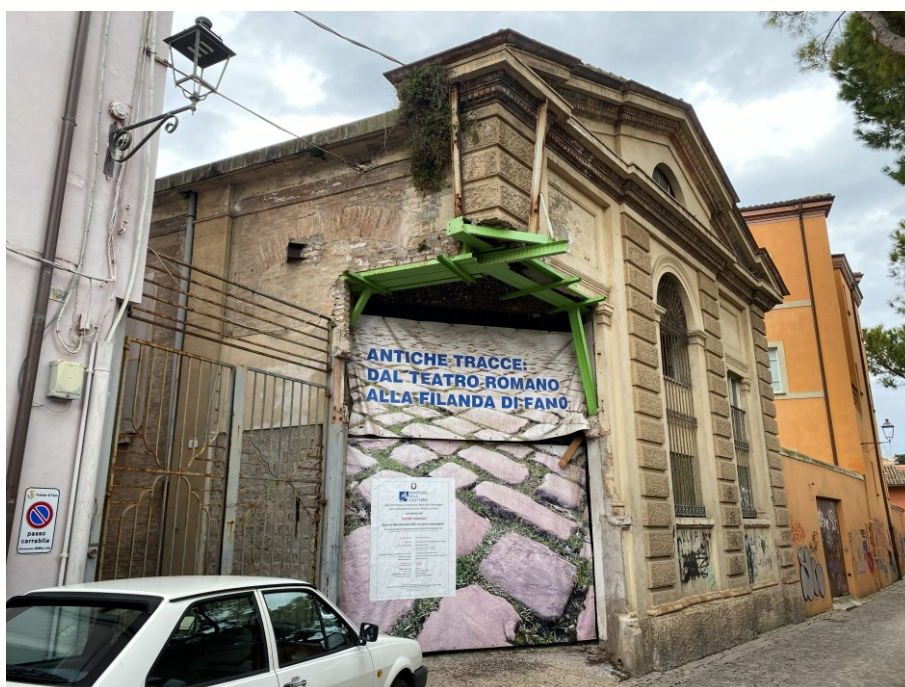
Dal punto di vista architettonico, una delle principali criticità riguarda il fronte dell'ex Filanda su via Edmondo De Amicis, che presenta lacune, discontinuità, porzioni demolite nel 2001 e finiture degradate. La parziale demolizione dell'angolata sinistra del prospetto, eseguita in passato per esigenze di cantiere e mai ricomposta, compromette la continuità compositiva del fronte e incide negativamente sulla leggibilità dell'edificio storico, costituendo inoltre una potenziale criticità per la sicurezza e l'incolumità pubblica lungo la strada.

Figura 27: Fotografia stato attuale facciata su via De Amicis con angolata demolita nel 2001

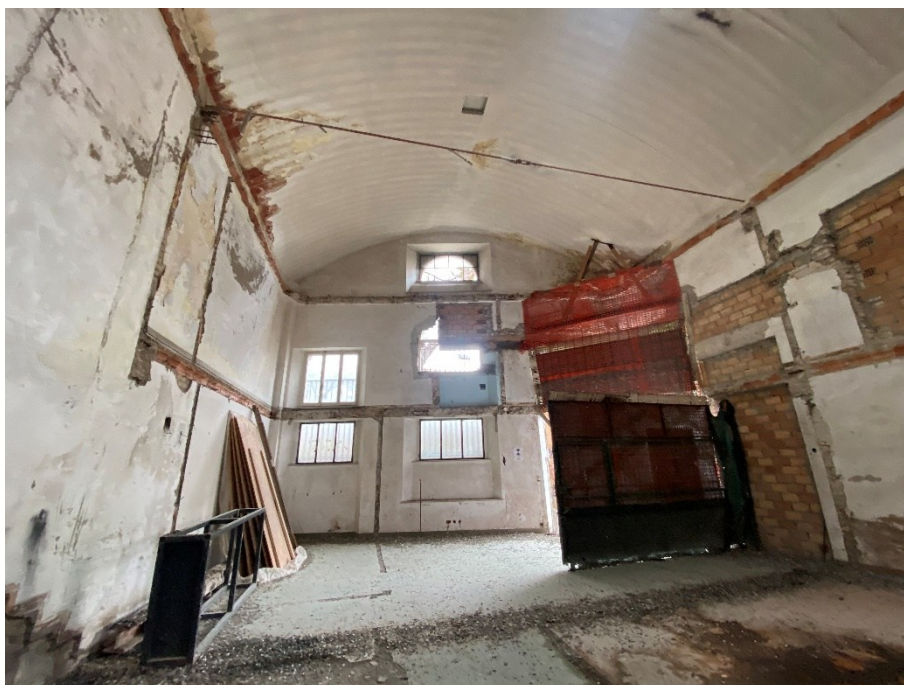
Il complesso presenta inoltre numerose alterazioni incongrue, derivanti da trasformazioni funzionali, ampliamenti, tamponamenti, inserimenti strutturali e impiantistici, modifiche distributive e demolizioni parziali. Tali interventi hanno progressivamente compromesso la chiarezza tipologica e costruttiva degli edifici, riducendo la leggibilità del carattere industriale originario e generando interferenze tra murature storiche, strutture metalliche, solai, fondazioni e porzioni archeologiche. Tali condizioni rendono necessario un intervento di recupero e restauro delle strutture vincolate, orientato alla conservazione delle parti di valore e alla rimozione o mitigazione degli elementi incongrui.

*Figura 28: Fotografia stato attuale dove si evidenziano le manomissioni all'edificio 1*
