Villa Lüttichau

**Restauro conservativo e consolidamento statico
di villa Lüttichau, località Ferretto di Fano (PU)**

RELAZIONE SUL RECUPERO DEGLI IMPIANTI PITTORICI

OGGETTO : RELAZIONE FINALE CAMPAGNA SAGGI – VILLA LUTTICHAU – FANO

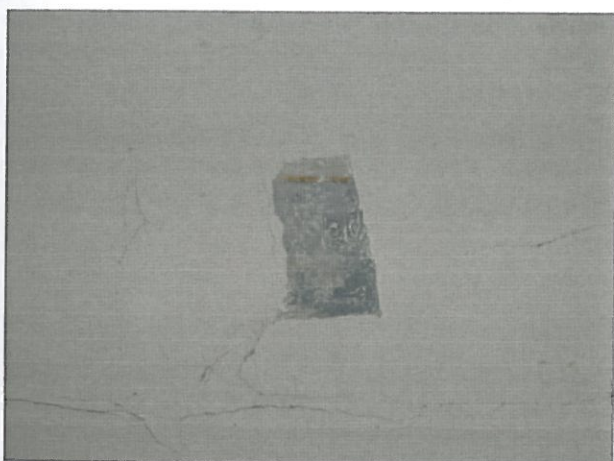
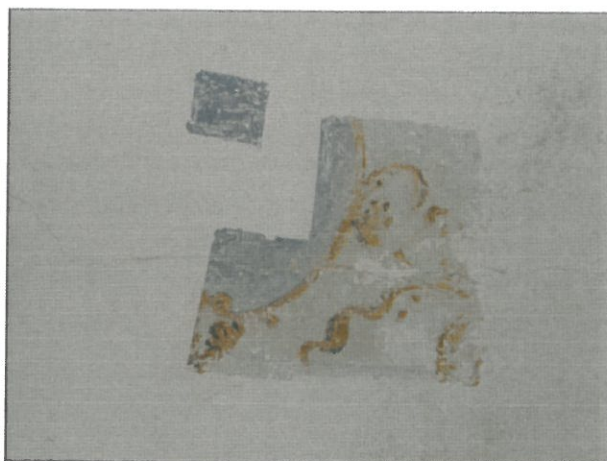
VOLTA

I saggi espletati hanno messo in evidenza sulla volta una decorazione nei toni azzurro e oca d'oro su fondo grigio chiaro , molto resistente e di buona fattura .
Si consiglia la scopertura

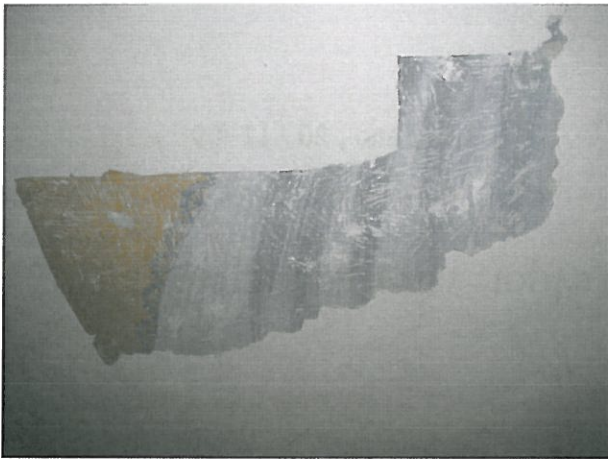
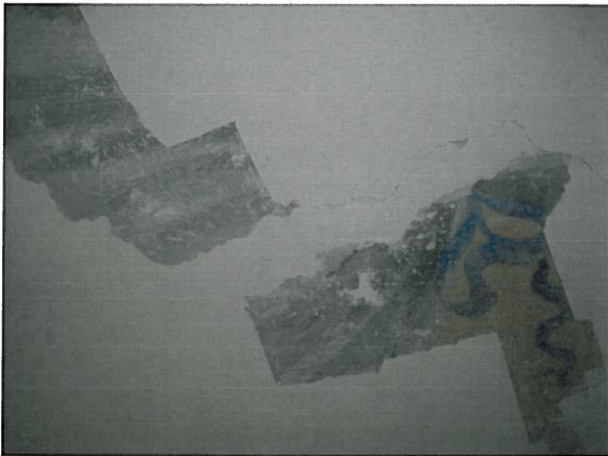
VOLTA

Anche in questo ambiente la decorazione presente sotto la scialbatura della volta si presenta di buona fattura e con un film pittorico molto resistente , anche a contatto con acqua
La zoccolatura , subito sotto la carta da parati presenta un finto marmo nei toni dell'azzurro con venature bianche .

Anche in questo caso si suggerisce la scopertura .

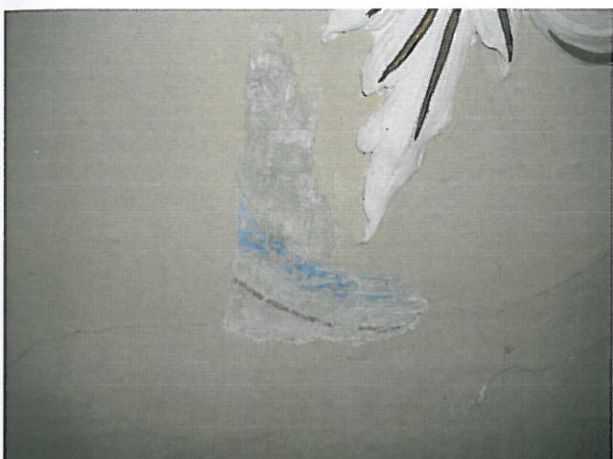
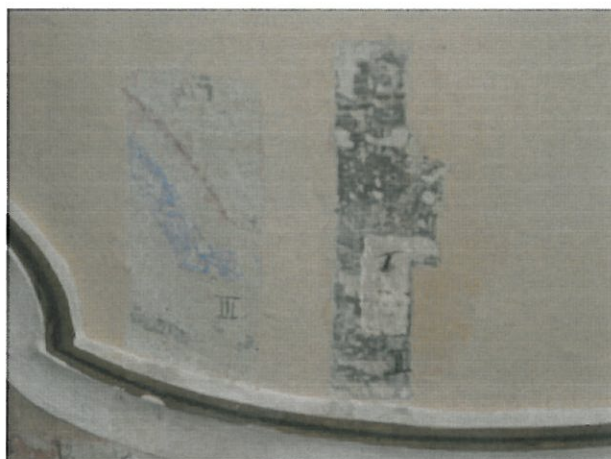
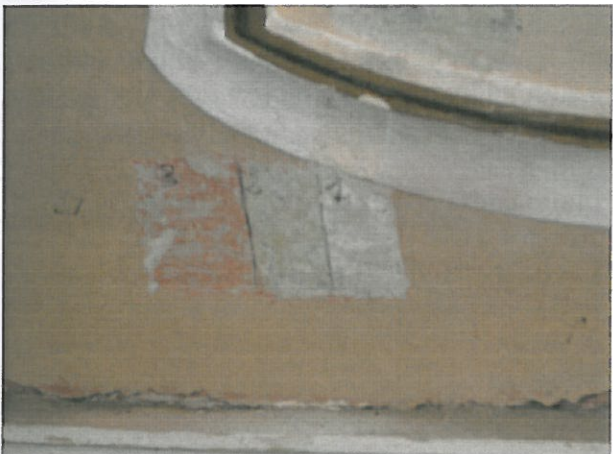
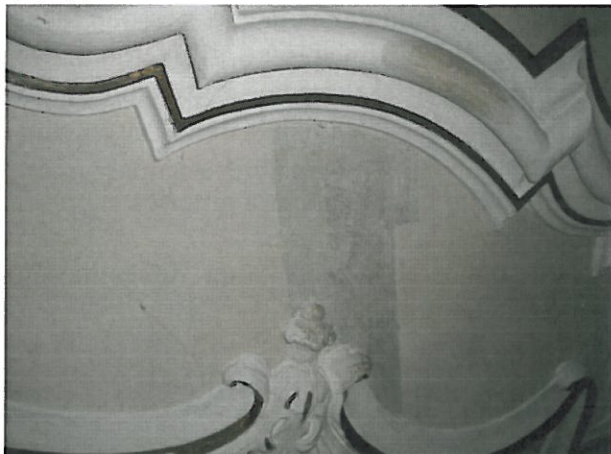
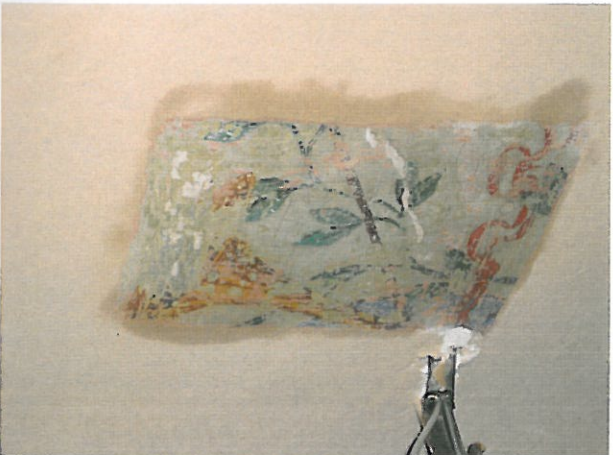
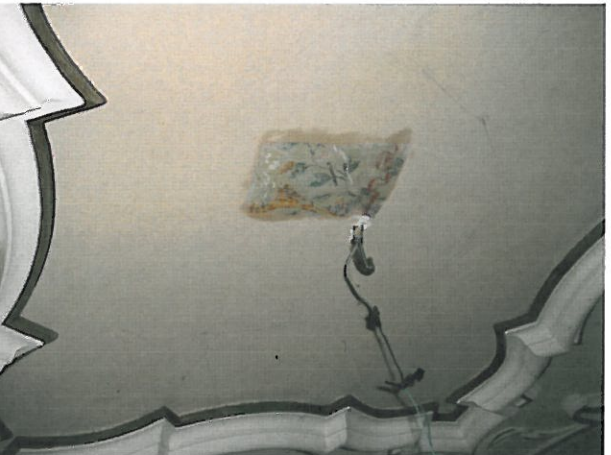
VOLTA

I saggi espletati sulla volta , hanno messo in luce la presenza di campiture nei toni del verde chiaro con cornici cobalto e linee rosse all'interno delle specchiature definite dalle decorazioni in stucco. Nella parte centrale si trova una decorazione , sempre su fondo verde , con motivi floreali e nastri da cui fuoriesce la parte iniziale di uno strumento a fiato , ciò fa presupporre la destinazione di questo ambiente a sala della musica .

Anche in questo caso la materia pittorica si presenta molto coesa al supporto e resistente , se ne consiglia quindi la scopertura .

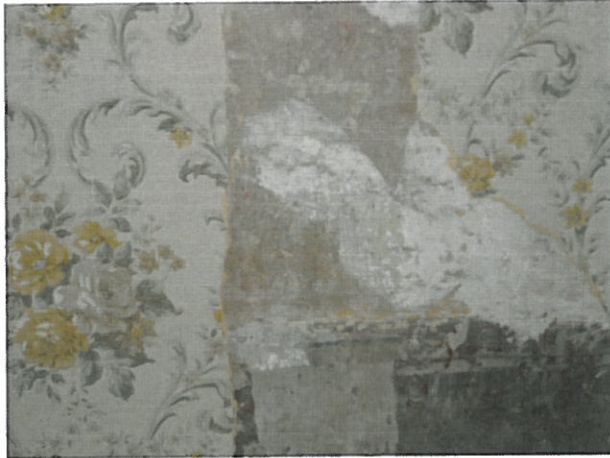
ZOCOLATURA

Per quanto concerne la zoccolatura ,rinvenuta sotto la carta da parati , si presenta molto rovinata e di non facile lettura .

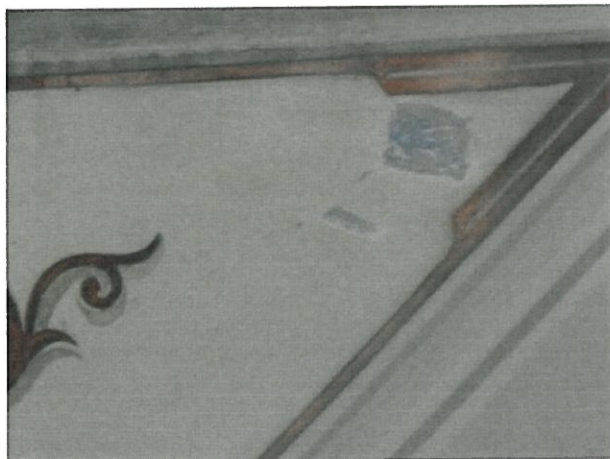
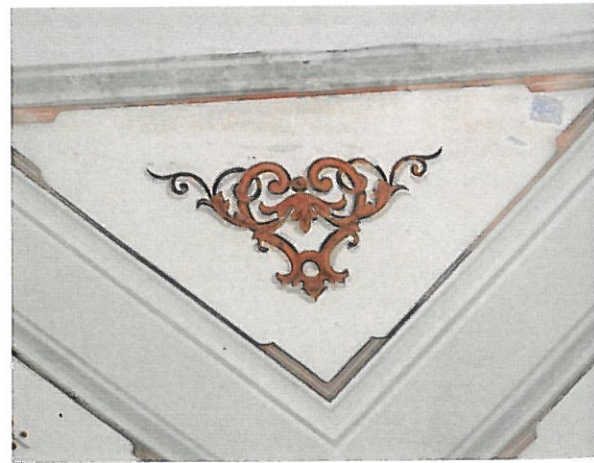
VOLTA 1

Questo ambiente , presenta una volta decorata ben visibile ; i saggi espletati hanno messo in luce solamente delle piccole varianti :

come si evince dalle immagini 1 e 2 i fondi dei triangoli con decorazione rossa presentavano in origine un fondo azzurro mentre la decorazione è quella originale

Le decorazioni si presentano molto resistenti eccetto ovviamente dove ci sono state le infiltrazioni d'acqua .

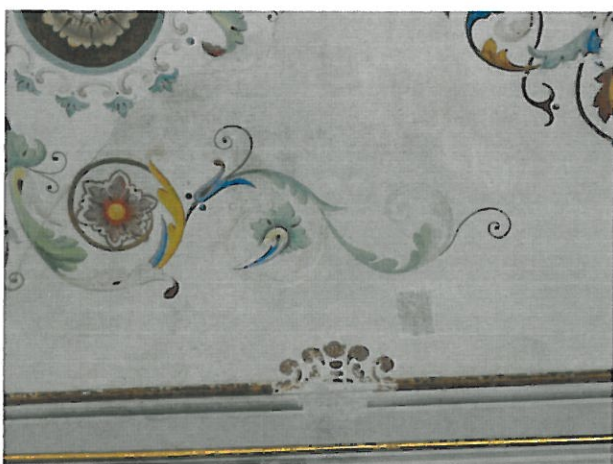
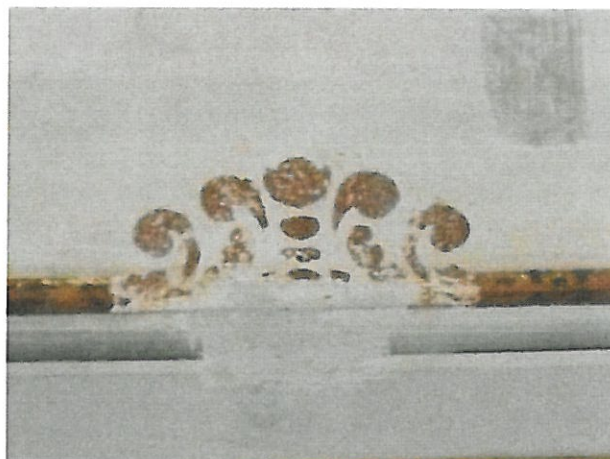
Nelle immagini 3 e 4 vediamo che la cornice del rettangolo centrale presentava in origine una decorazione color terra di siena bruciata , mantenendo comunque sempre la stessa direzione , opposta al disegno sul pavimento .

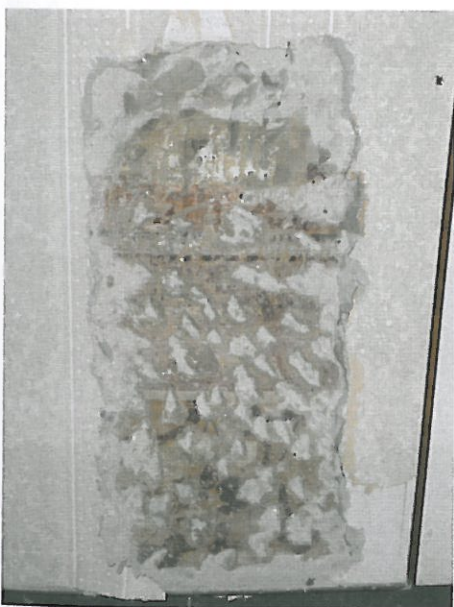
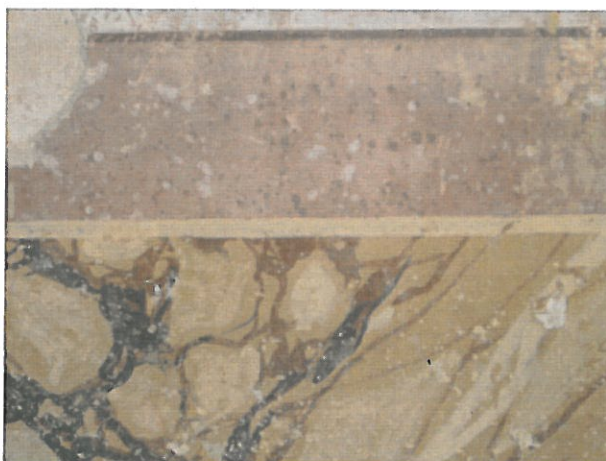
ZOCCOLATURA

La zoccolatura a finto marmo rinvenuta sotto la carta da parati si presenta in buono stato tranne che nella parete dove sono situate le finestre che risulta completamente rifatta ; in questo caso il finto marmo è stato ritrovato deturpato da numerose martellinature sotto uno spesso strato di intonaco.

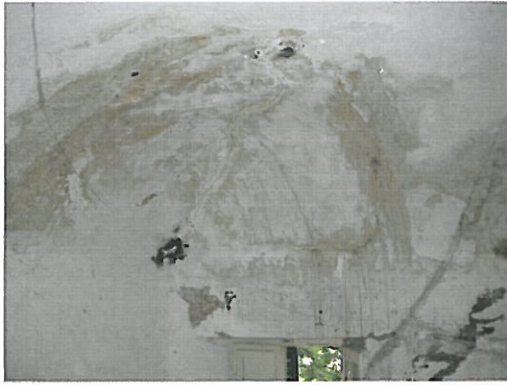
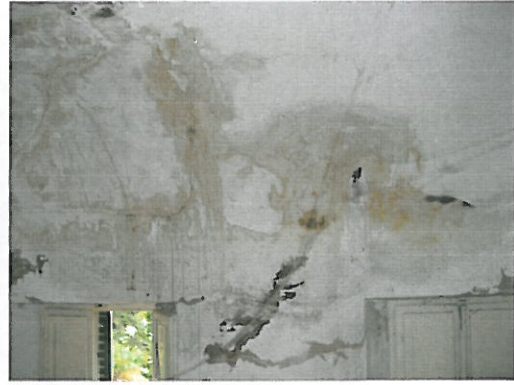
VOLTA

Le indagini svolte in questo ambiente non hanno dato esito a nessun ritrovamento di decorazioni ,
tranne delle campiture di colore ocra e rosso sull'architrave della porta , purtroppo molto rovinato
di difficile lettura

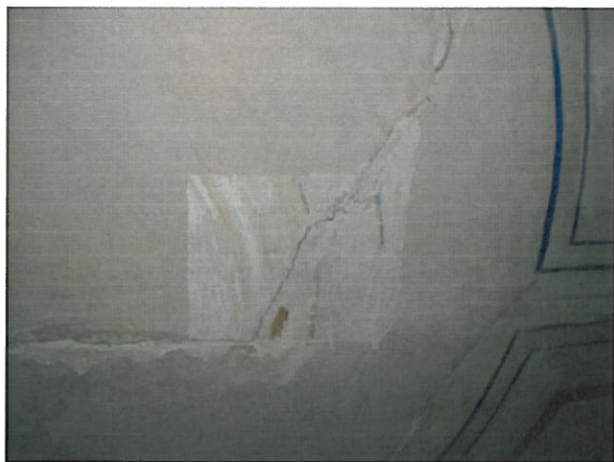
VOLTA 1

Nella zona centrale è emersa una decorazione più antica , immagine 1 , a righe concentriche nei toni avorio , bianco e giallo .

La materia pittorica si presenta molto fragile e di difficile mantenimento , per cui non si consiglia la scopertura

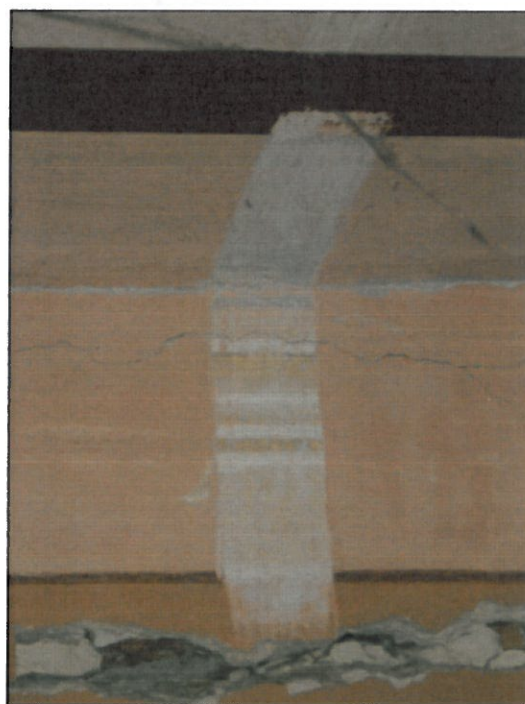
CORNICE PERIMETRALE

Anche la cornice perimetrale presenta delle righe alternate con le stesse cromie .

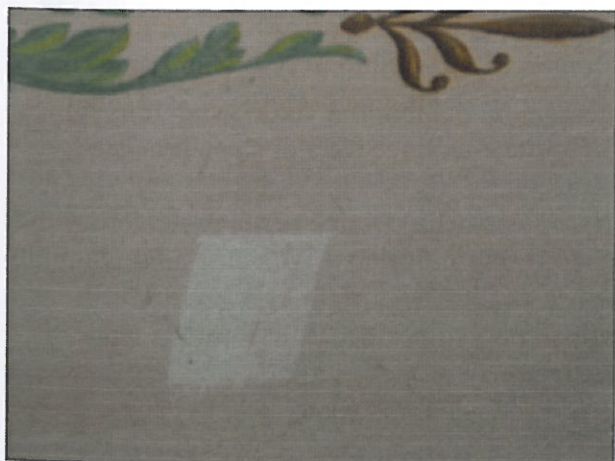
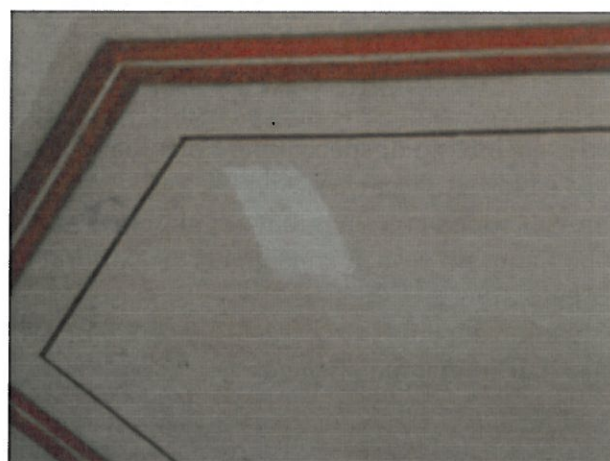
VOLTA 4

In questo ambiente i saggi hanno messo in evidenza il colore verde chiaro come campitura originale dei fondi, vedi immagini 4 e 5 .

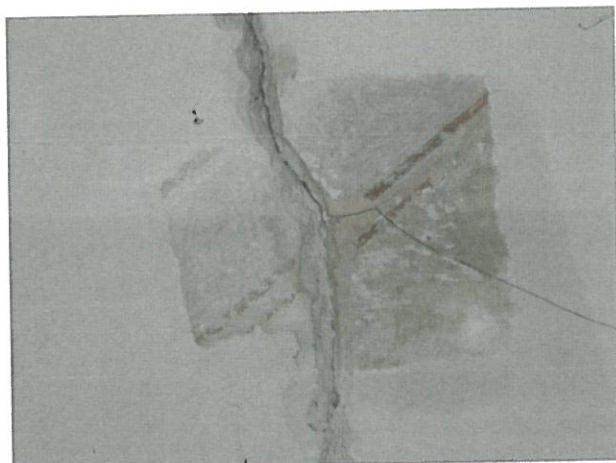
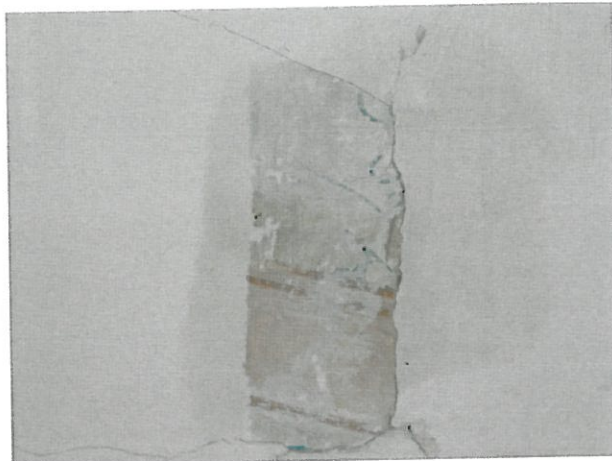
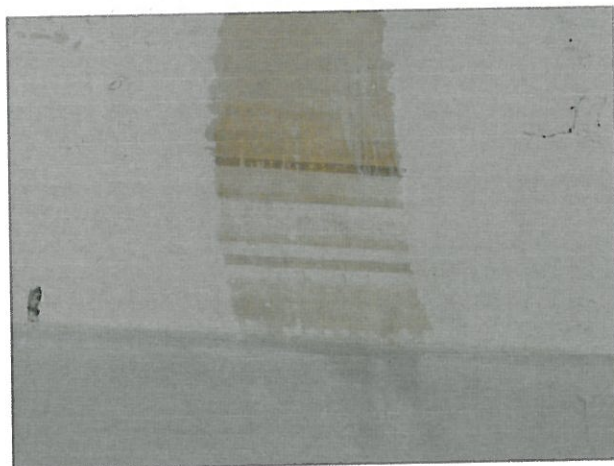
VOLTA 1

Questo piccolo ambiente presenta sulla volta delle decorazioni nei toni del verde , vedi immagine inserite all'interno di specchiature con fondo avorio delimitate da linee terra di siena bruciata , avorio e bianco.

La stessa cromia con l'aggiunta di giallo ocre viene riproposta nella cornice perimetrale della volta . Anche in questo caso si consiglia la scopertura in quanto il film pittorico originale si presenta molto resistente .

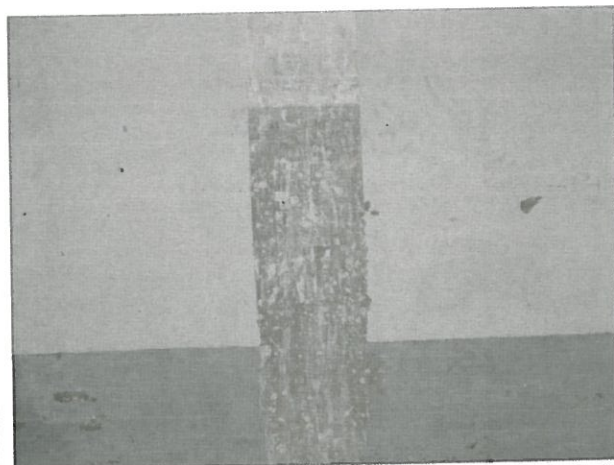
ZOCCOLATURA

Per quanto concerne la zoccolatura non è emerso niente di particolarmente interessante , come si evince dall'immagine allegata

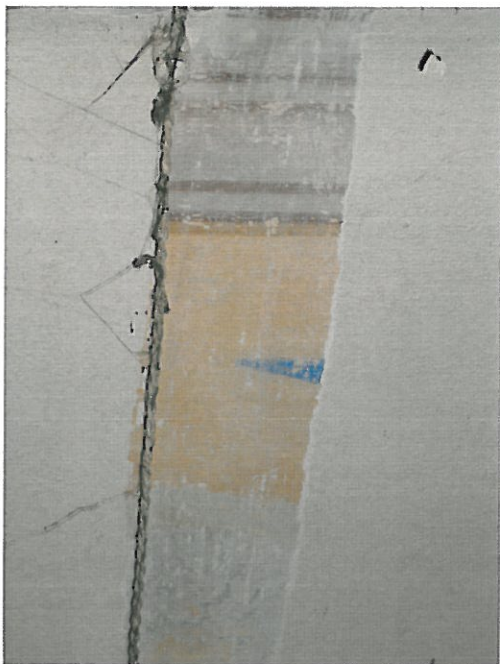
VOLTA 1

Questo ambiente presenta una volta delicatamente decorata con piccoli fregi color terra di siena bruciata su fondo ocre delimitato da linee color cobalto e rosso .

Troviamo anche una fascia perimetrale a righe sovrapposte nei toni ocre , terra di siena bruciata e bianco .

Anche in questo caso la materia pittorica si presenta molto resistente per cui si consiglia la scopertura .

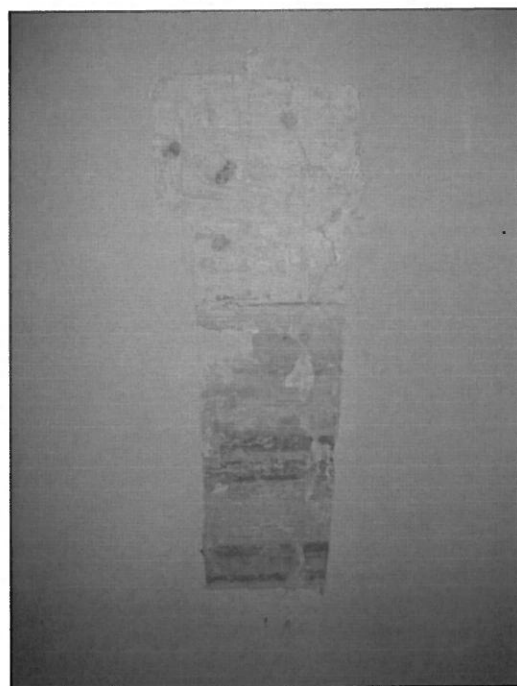
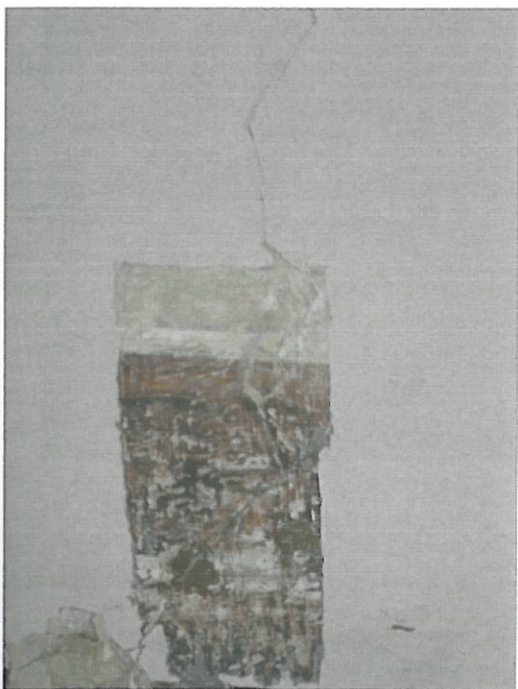
PARETE

I saggi svolti su questo ambiente non hanno dato alcun esito per quanto concerne la volta che risulta completamente rifatta , mentre sulla parete che divide la stanza precedente sono state rinvenute porzioni di decorazioni sull' architrave della porta , parete e zoccolatura .
Anche in questo caso troviamo un pigmento molto resistente .

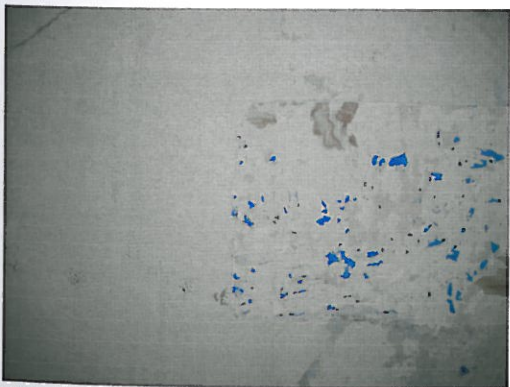
PARETE 1

In questo ambiente sono state rinvenute delle decorazioni sulle pareti , eseguite a stencil , con colore molto friabile e di difficilissima conservazione , per cui se ne sconsiglia la scoperta . I saggi sulla volta hanno evidenziato il completo rifacimento della stessa in epoca recente , al di sotto della recente tinteggiatura troviamo solo la malta di finitura .

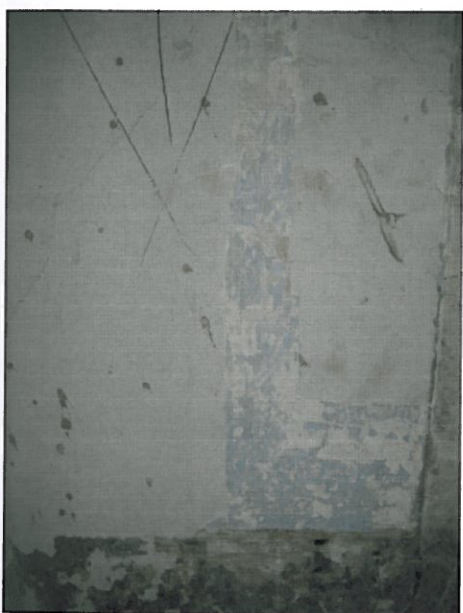
PARETE 1

I saggi espletati sulle pareti e volta a crociera dell'androne, hanno messo in evidenza diverse stratificazioni di colore; il grigio più recente, una campitura piatta azzurro cielo foto 1, una campitura piatta verde chiaro foto 2, una stesura di rasatura a gesso e come originale finitura sono emerse delle tracce di colore terra di siena e terra di siena bruciata che suggeriscono una sorta di cornice, all'interno della quale troviamo tracce di azzurro con venature grigio payne che fanno pensare anche in questo caso ad un finto marmo foto 3-4-5

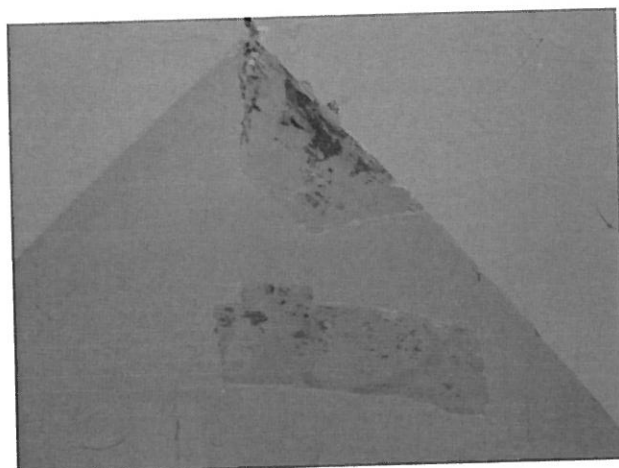
VOLTA A CROCIERA 1

La stessa finitura compare sulle volte a crociera con tonalità grigio payne , foto 1 - 2

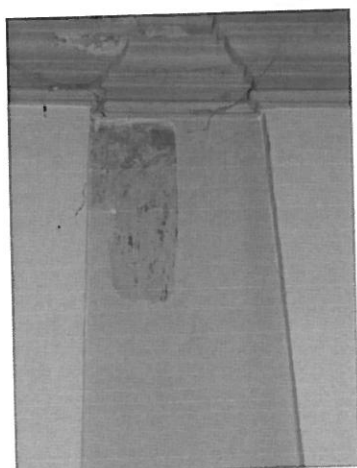
PARETE TRA LESENE LATO DX 1

Nelle piccole porzioni di parete tra le lesene troviamo due diverse composizioni cromatiche :
sul lato destro dell'ingresso abbiamo la stessa finitura azzurro e grigio payne dal capitello fino
metro da piano di calpestio dove troviamo tracce di colore terra di siena , foto 1-2

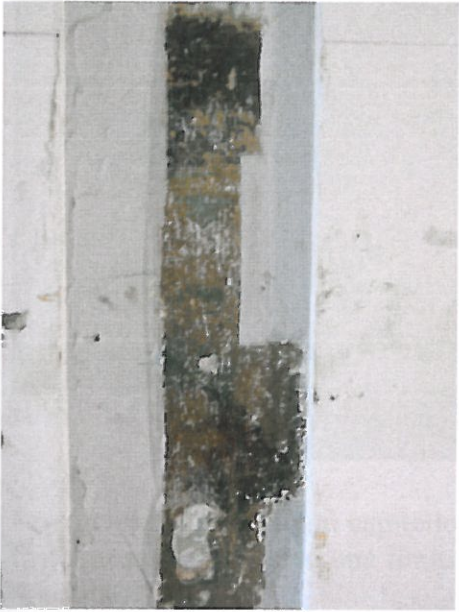
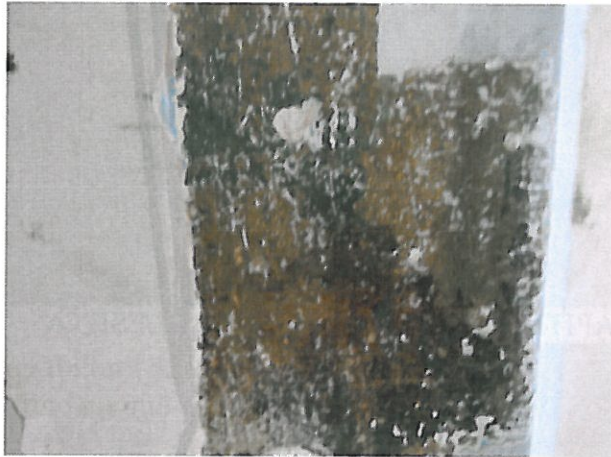
PARETE TRA LESENE LATO SX

Nella porzione di parete compresa tra le lesene centrali del lato sinistro troviamo invece tracce di colore verde scuro , alternato ad un verde più chiaro e venature brune , foto 1-2

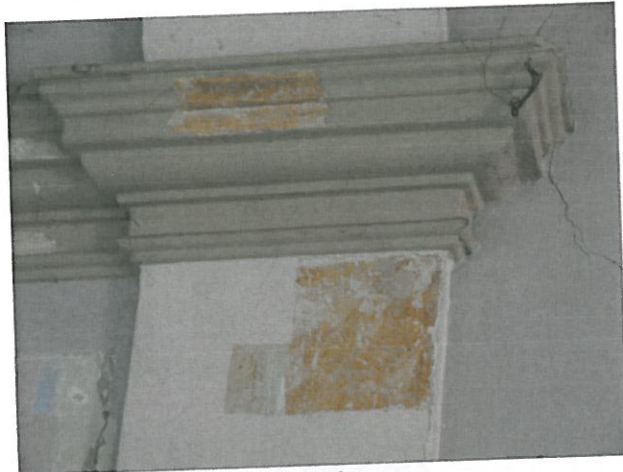
LESENA E CAPITELLO

Le lesene delle pareti ed i capitelli presentano una decorazione finto marmo nei toni dell'ocra d'oro con venature chiare .
Il pigmento si presenta molto resistente grazie anche alla originale finitura a cera ancora presente.
Il basamento della lesena presenta un finto marmo nei toni del rosso verona

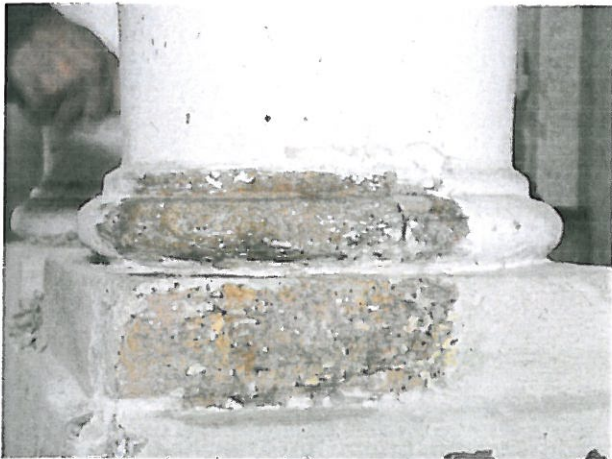
BASE E COLLARINO IN COCCIOPESTO

Le colonne presentano un capitello con finitura finto marmo a base ocre con venature brune , il fusto presenta anch'esso una finitura finto marmo color terra di siena con venature terra di siena bruciata .

Il basamento ed il collarino sono realizzati in cotto con finitura in cocciopesto tirato a cera (la stessa tipologia di basamento è presente nelle colonne dell'ingresso monumentale di Villa Caprile di Pesaro di cui alleghiamo un'immagine)

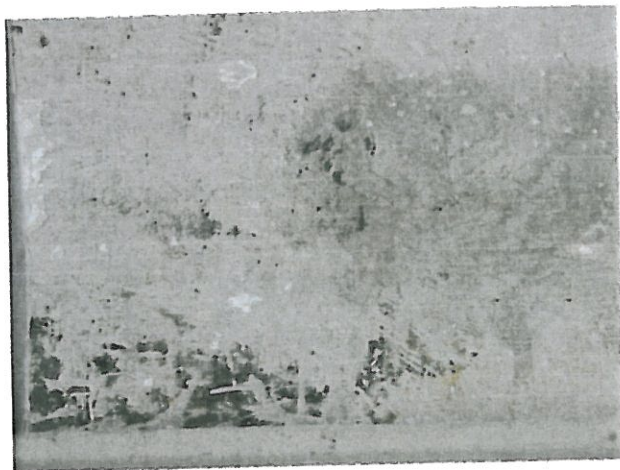
LESENA VOLTA

Le lesene della volta presentano tracce di color ocra con venature brune , forse anche in questo caso si tratta di finto marmo con colori però a contrasto rispetto alle lesene parietali .

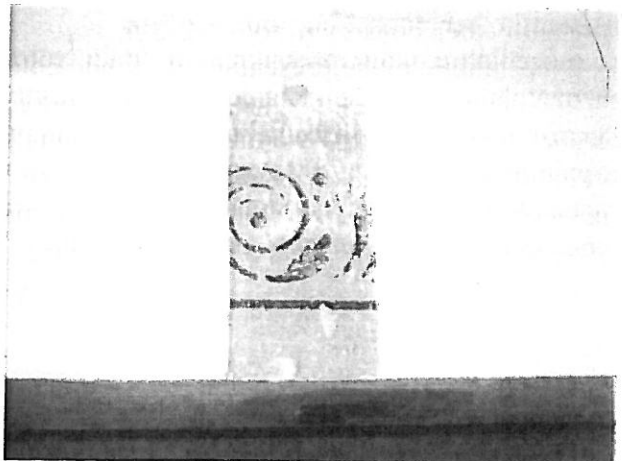
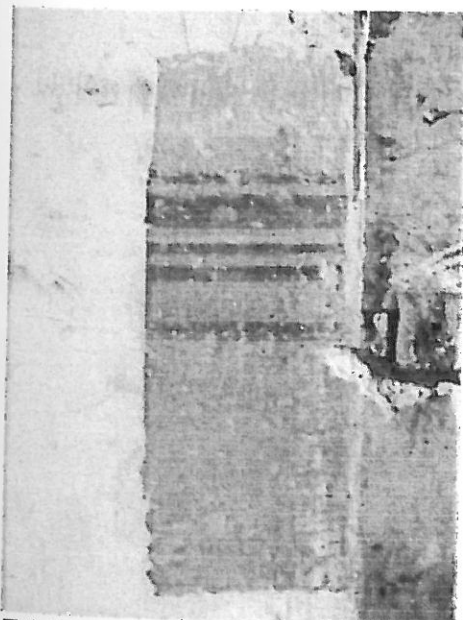
Questo ambiente presenta una volta con travi intonacati .

I saggi hanno messo in evidenza una decorazione su fondo grigio con decori rosso indiano molto resistenti e ben conservati foto 1-2-3-4.

Le specchiature piatte presentano un fondo color oca chiaro .

Occorre precisare inoltre che la pittura recente presenta un notevole spessore e tenacia , probabilmente si tratta di tempera lavabile , per cui per la sua rimozione si dovranno applicare degli impacchi di acqua con carbonato d'ammonio propedeutici alla rimozione meccanica della stessa , come abbiamo già sperimentato in questa fase .

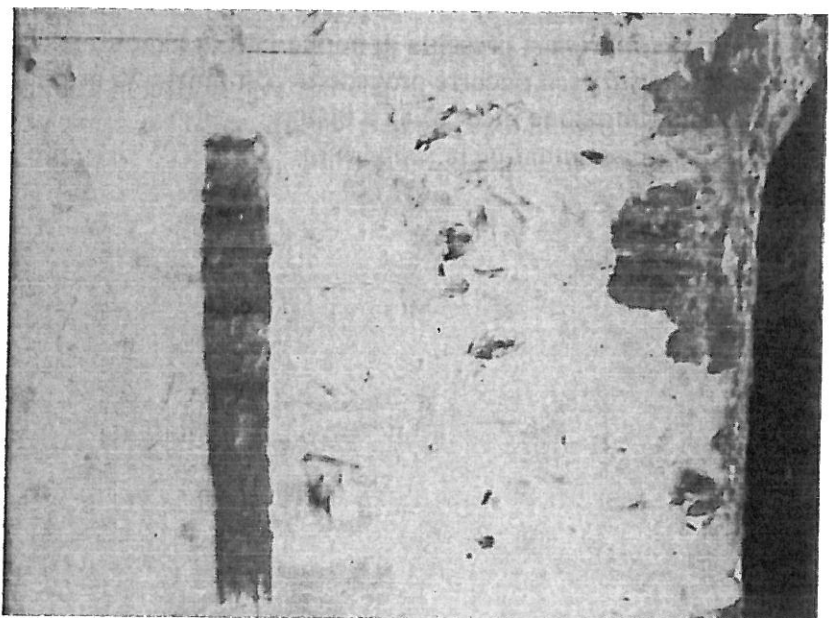
ZOCCOLATURA 1

La zoccolatura si presenta anch'essa ben conservata e con colori molto tenaci foto 1-2.

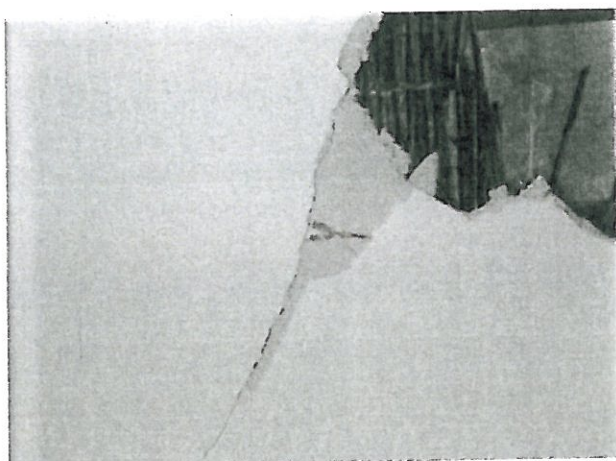
VOLTA

In questo ambiente il soffitto in camorcanna presenta una decorazione con fregi policromi su campitura rosa antico .

La materia pittorica si presenta di buona fattura e molto resistente

Anche in questo caso occorre procedere con impacchi al fine di ammorbidire la tempera lavabile , prima della rimozione meccanica a bisturi .

Se ne consiglia comunque la scoperta

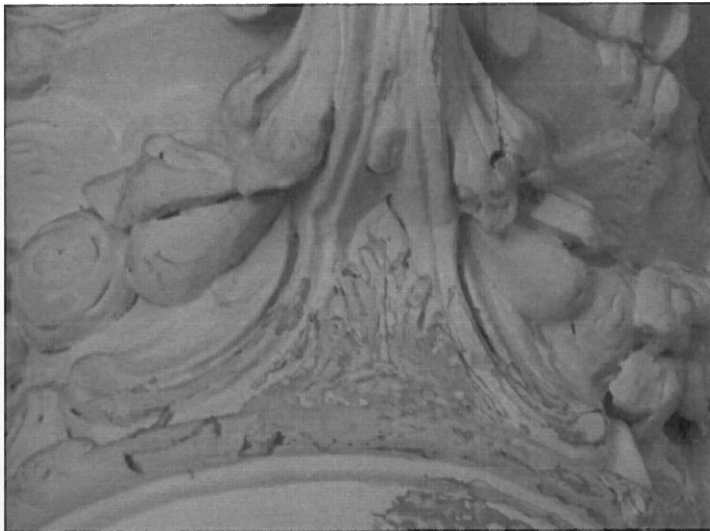
- CAPITELLI COLONNE -

I capitelli presentano uno strato di ridipinture che ne ottundono la plasticità
Il saggio realizzato mediante asportazione meccanica delle sovrapposizioni ha messo in luce una
finitura color ocra rifinita con cera , probabile imitazione di una finitura oro .

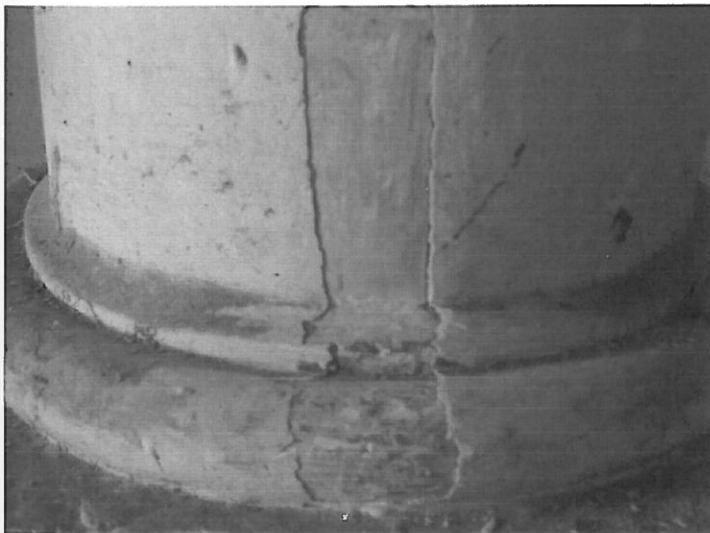
- COLONNE -

Le colonne presentano anch'esse spessi strati di ridipinture

Il saggio realizzato ha evidenziato una finitura color avorio tirata a cera (finitura tipica degli stucchi)

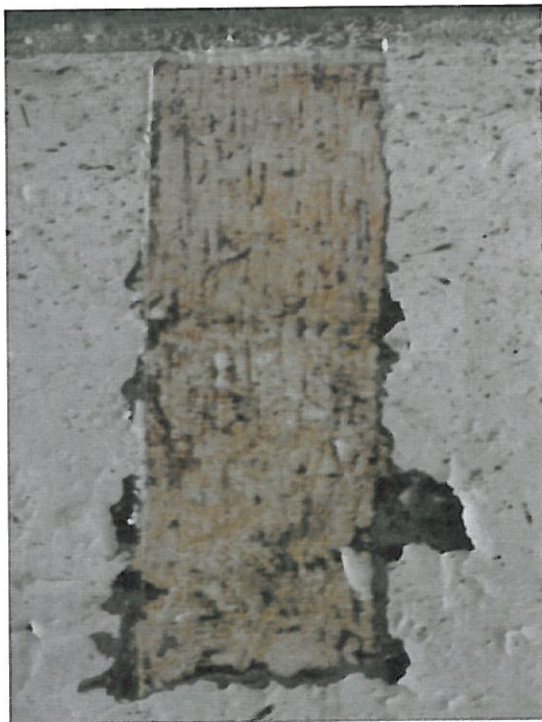
- BASAMENTO COLONNE

Anche in questo caso sotto due strati di colore ; bianco – rosso mattone – troviamo la finitura avorio e cera già presente nel fusto della colonna

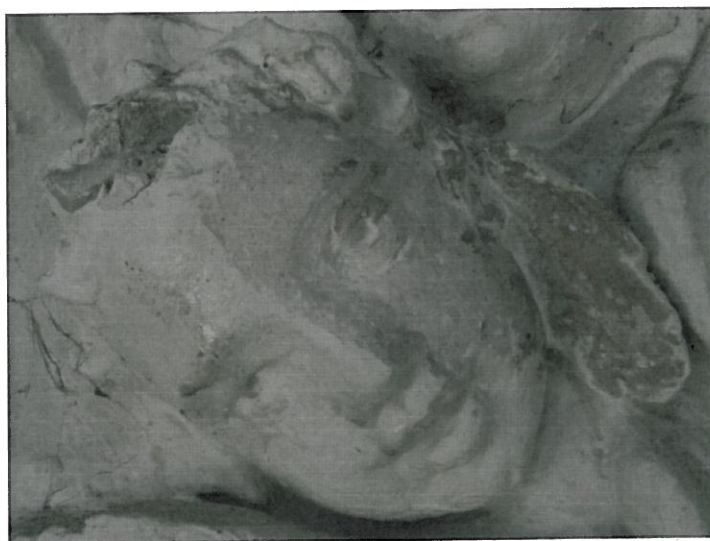
- FREGI DEI PORTALINI IN STUCCO

I saggi sui volti dei putti hanno messo in luce una finitura policroma ; si nota una leggera finitura carnicino per i volti , mentre le alette presentano la finitura ocra dorata , probabile imitazione di una finitura oro

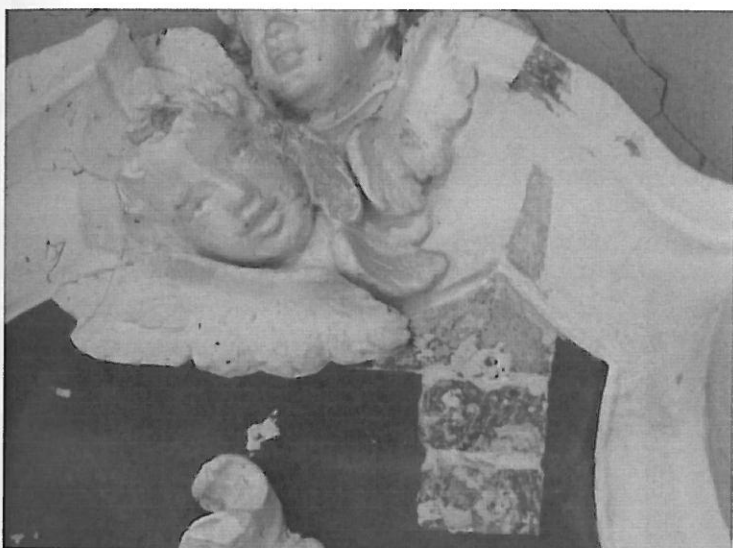
- CAMPITURE PIATTE SOTTO FREGI PORTALINI

I saggi hanno messo in evidenza una finitura policroma nelle gradazioni terra di siena bruciata e carnicino

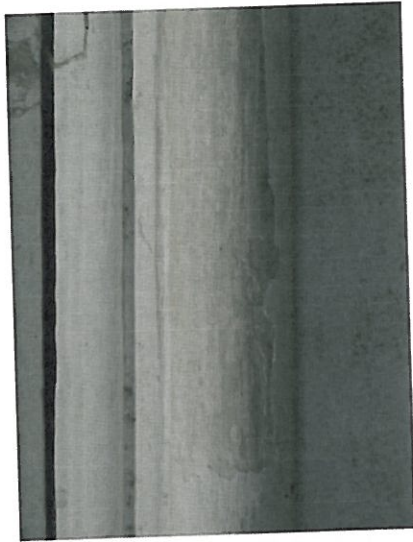
- PIEDRITTI DEI PORTALINI IN STUCCO

I saggi hanno messo in evidenza la stessa finitura color avorio e cera presente sulle colonne , sui fregi del coro e sulle cornici aggettanti delle volte

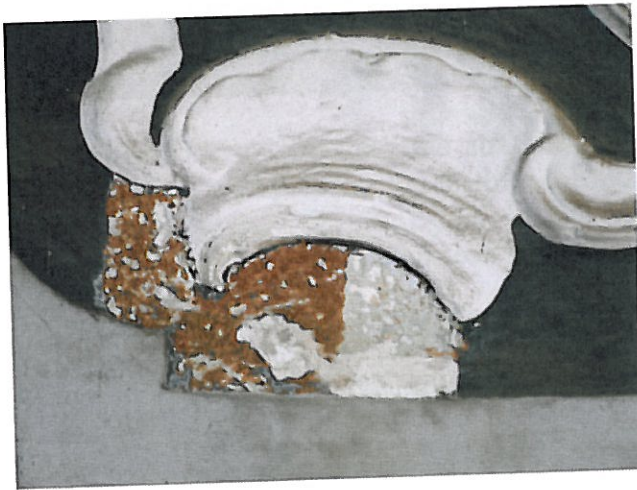
- PARTI DECORATE CORO

La rimozione dei due strati di colore più recenti, ha messo in evidenza una finitura color verde chiaro , visibile nella parte destra del saggio

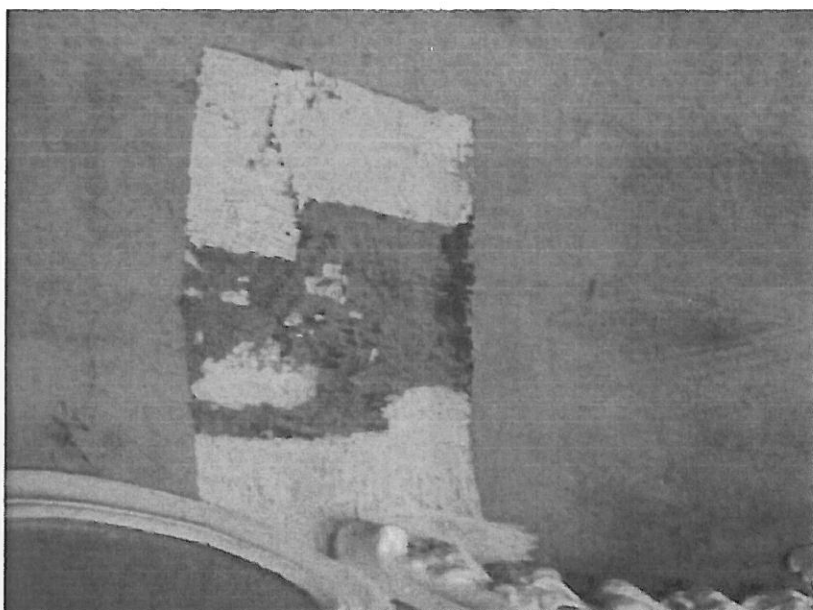
- VOLTA

La volta presenta tre strati di colore più recenti ; grigio – ocra scura- ceruleo , al di sotto dei quali troviamo una finitura celeste chiaro (parte all'apice del saggio) , che ritroviamo anche sulle pareti

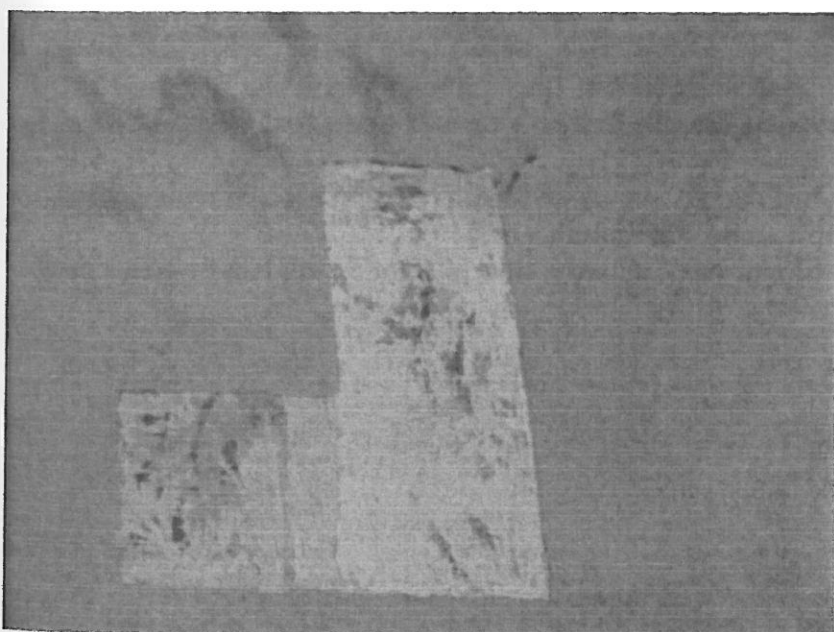
- PARETE DIETRO ALTARE

In questo caso sotto la finitura celeste , presente sulle volte e pareti , troviamo delle debolissime tracce di colore non meglio definito .

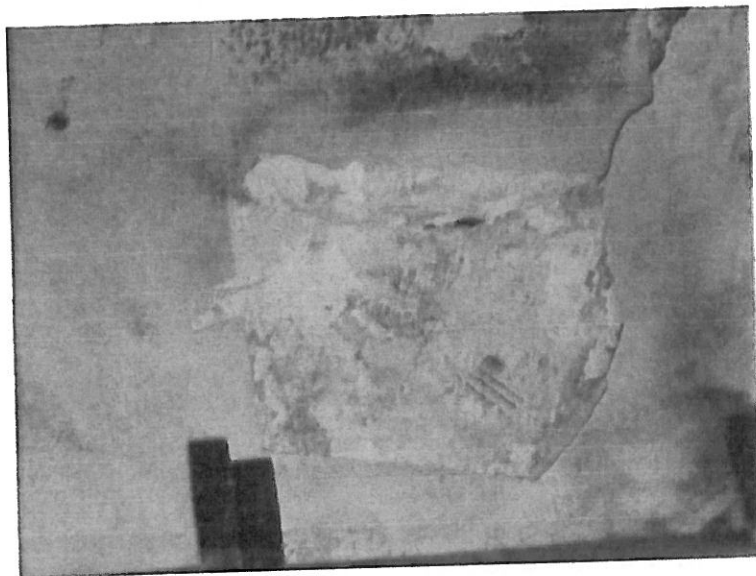
- DECORO CENTRALE VOLTA

La decorazione , probabilmente una raffigurazione dello Spirito Santo , pare essere successiva alla finitura originale in quanto si trova sopra la finitura celeste , ma si consiglia comunque la sua conservazione

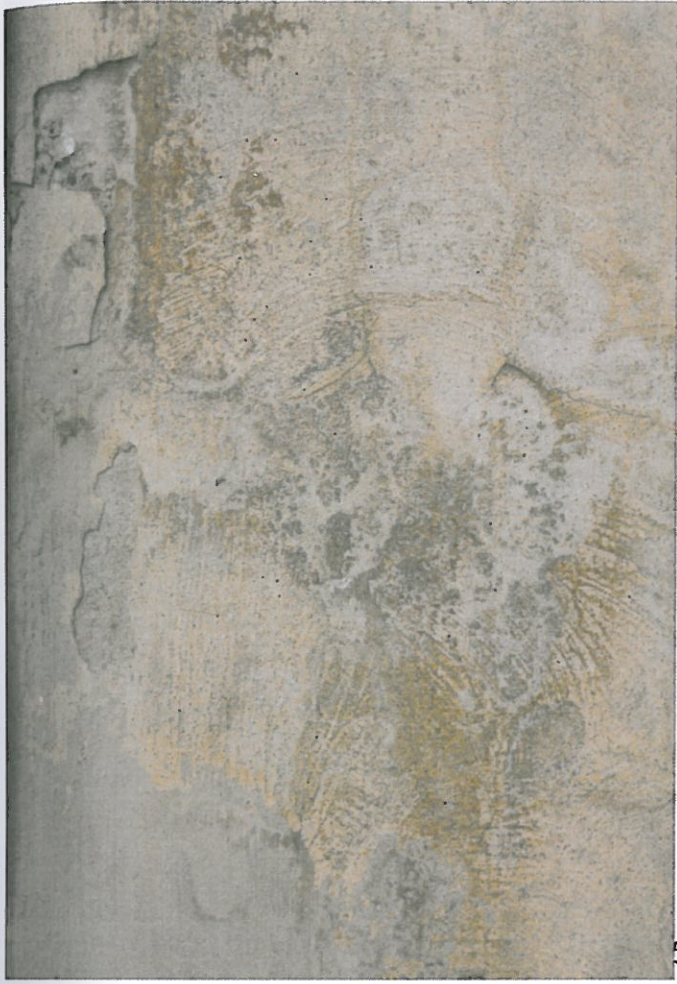
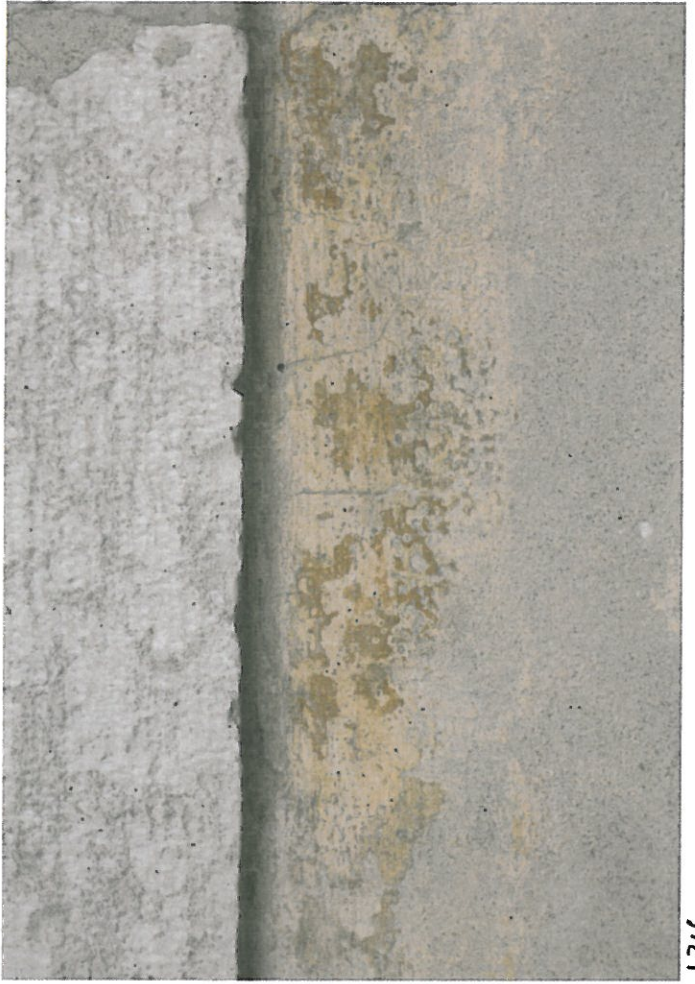
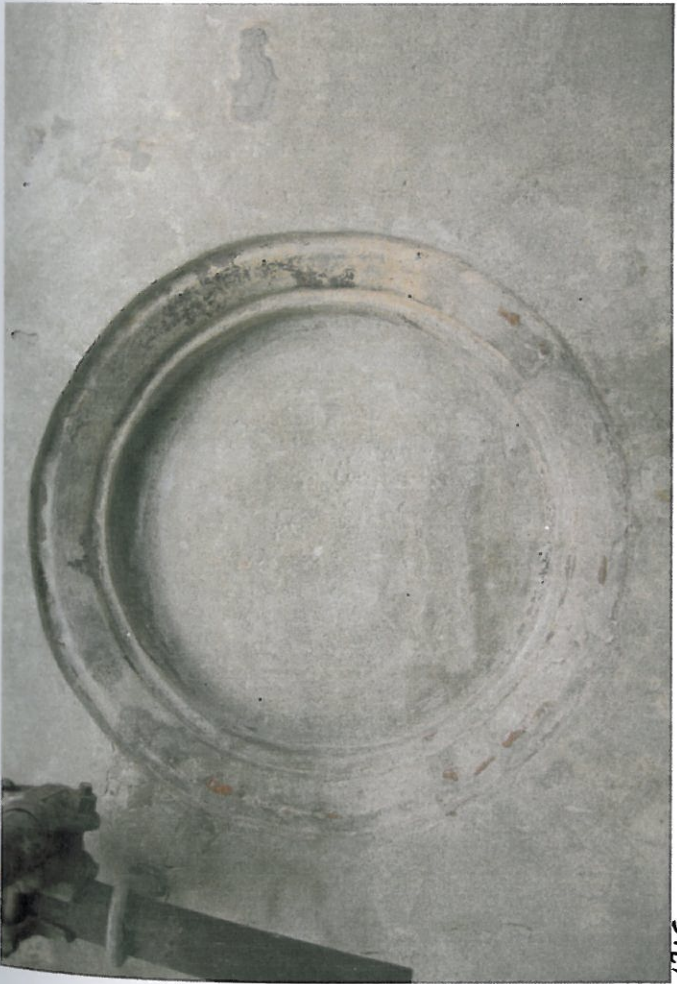
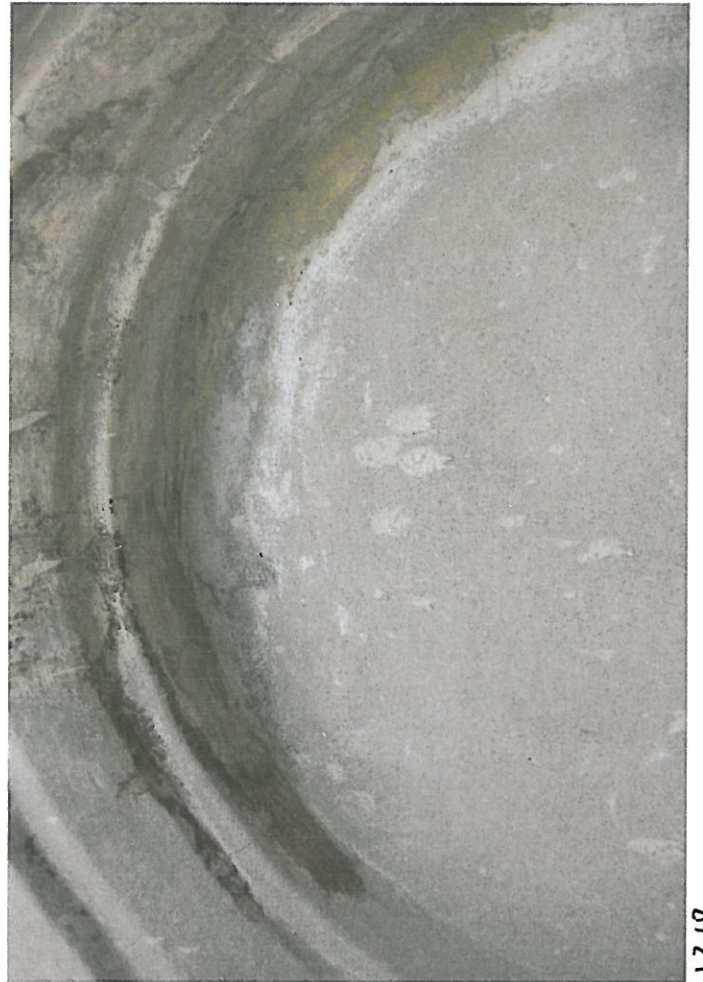
Lo stato di conservazione delle cromie è pesantemente compromesso , l'intonaco a base di calce e sabbia presenta solamente piccolissime tracce di colore , gli stessi che ritroviamo nel prospetto fianco sinistro , vedi immagini 1315- 1316-1317 – 1318

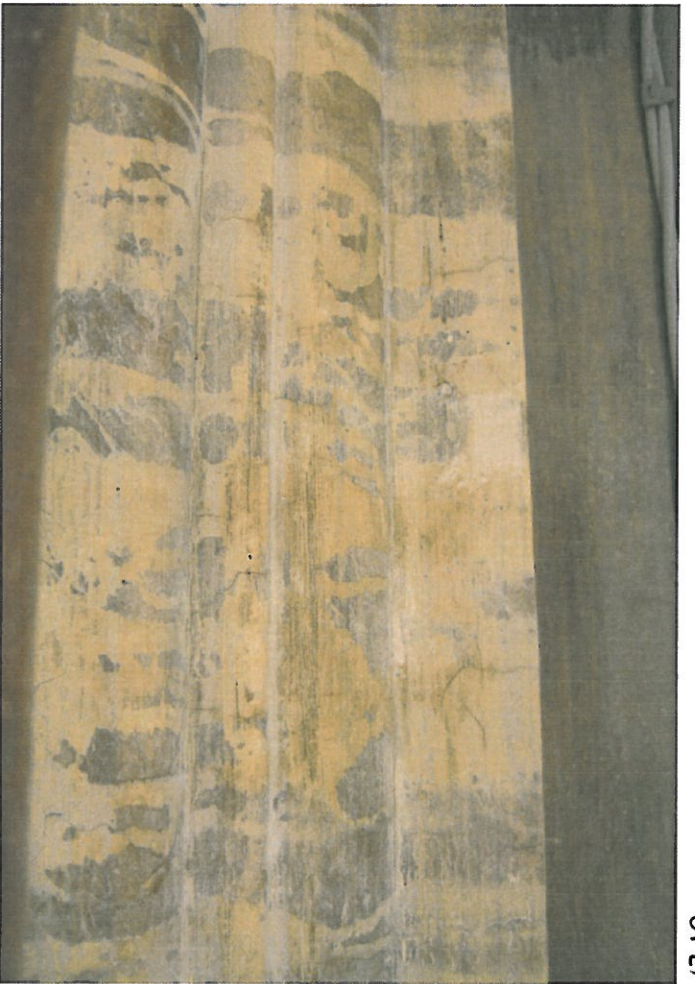
1319

Il cornicione del sottotetto in cemento presenta una finitura cromatica color giallo , vedi immagine n.1319
