Villa Lüttichau

**Restauro conservativo e consolidamento statico
di villa Lüttichau, località Ferretto di Fano (PU)**

RELAZIONE SUL RECUPERO DEGLI IMPIANTI PITTORICI

OGGETTO : RELAZIONE FINALE CAMPAGNA SAGGI – VILLA LUTTICHAU – FANO

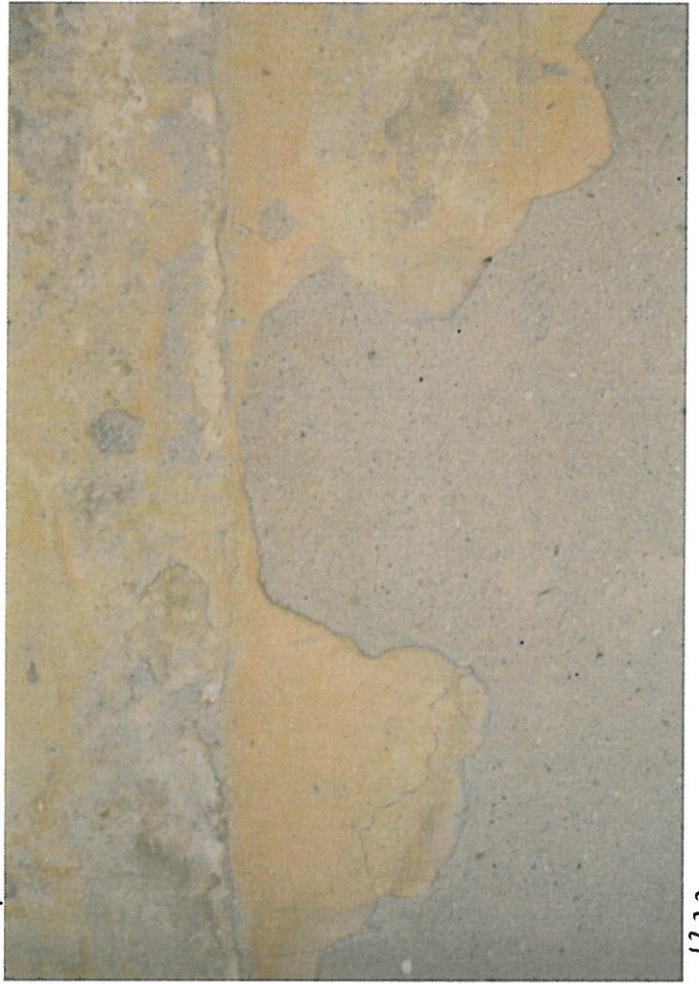
1323

La zoccolatura presenta il color Terra di Pozzuoli presente anche sul prospetto fianco sinistro interno , vedi immagini n. 1322 – 1323(sotto ad un intonaco più recente) 1324

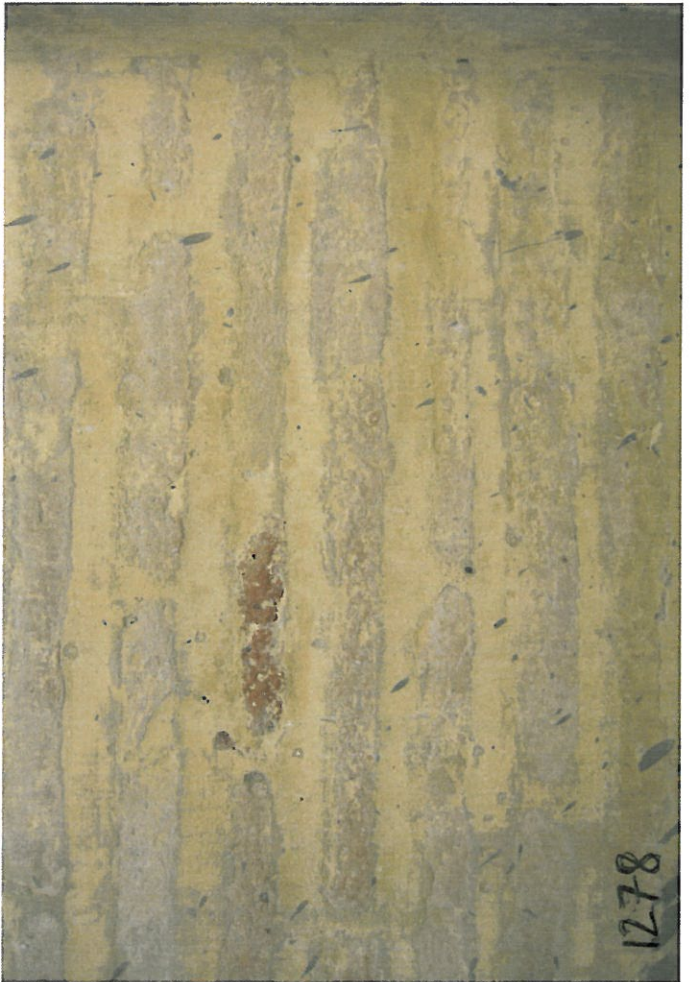
La muratura presenta una sagramatura color Giallo di cadmio medio , vedi immagine n. 1278 stesa uniformemente su tutta la parete fino al sottotetto .

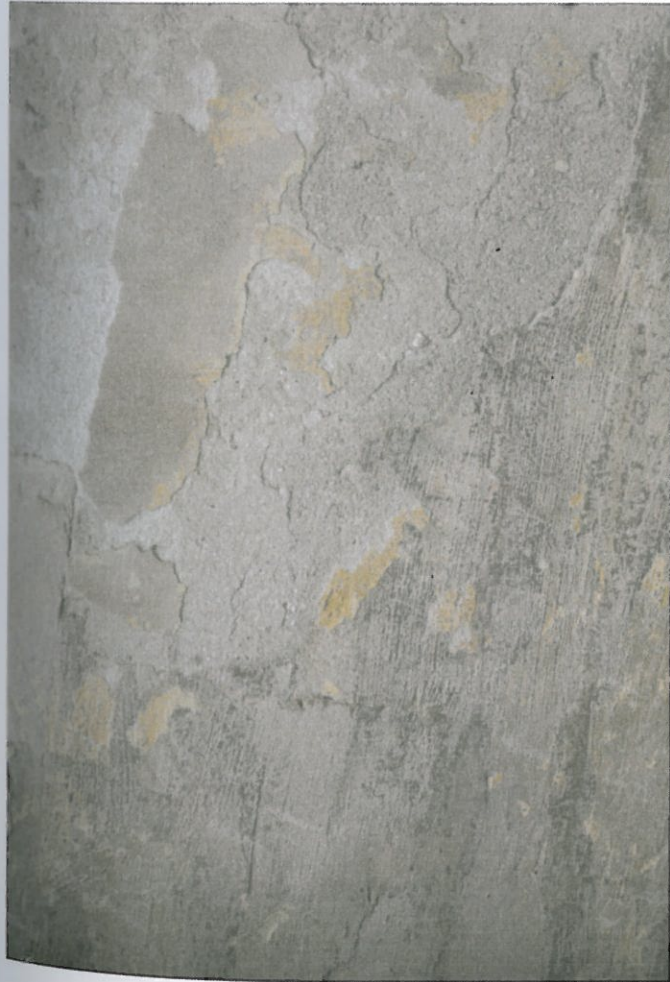
1302

Al piano nobile troviamo un nuovo intonaco e alcune tracce di sagramatura Giallo di cadmio medio , vedi immagine 1302-1303

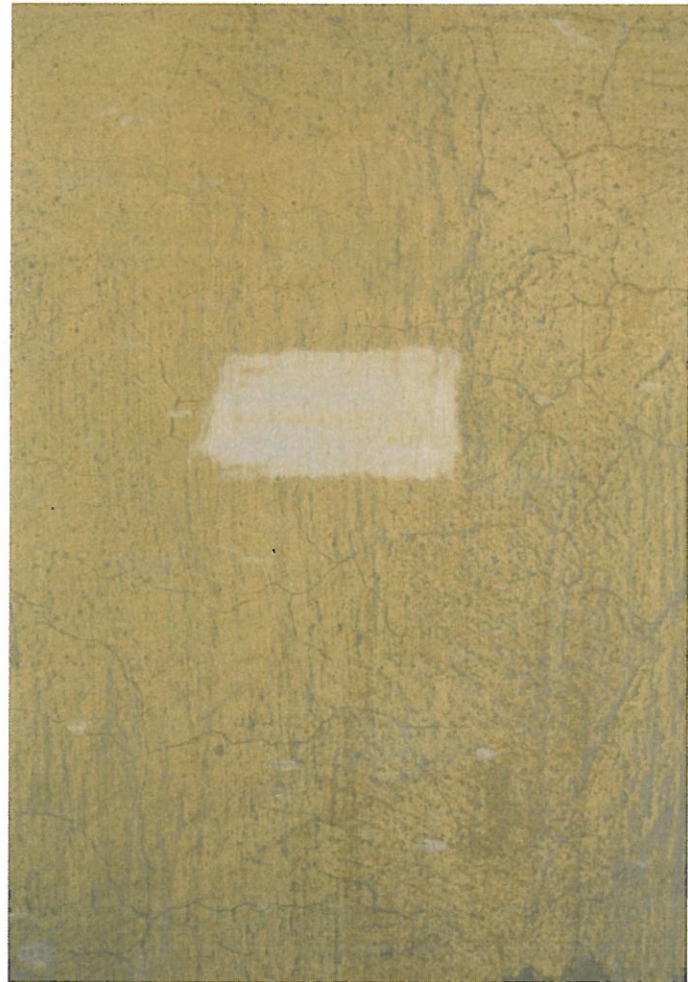
1291

Il saggio eseguito a bisturi non ha messo in evidenza nessun altro colore oltre il giallo , vedi immagine 1291.

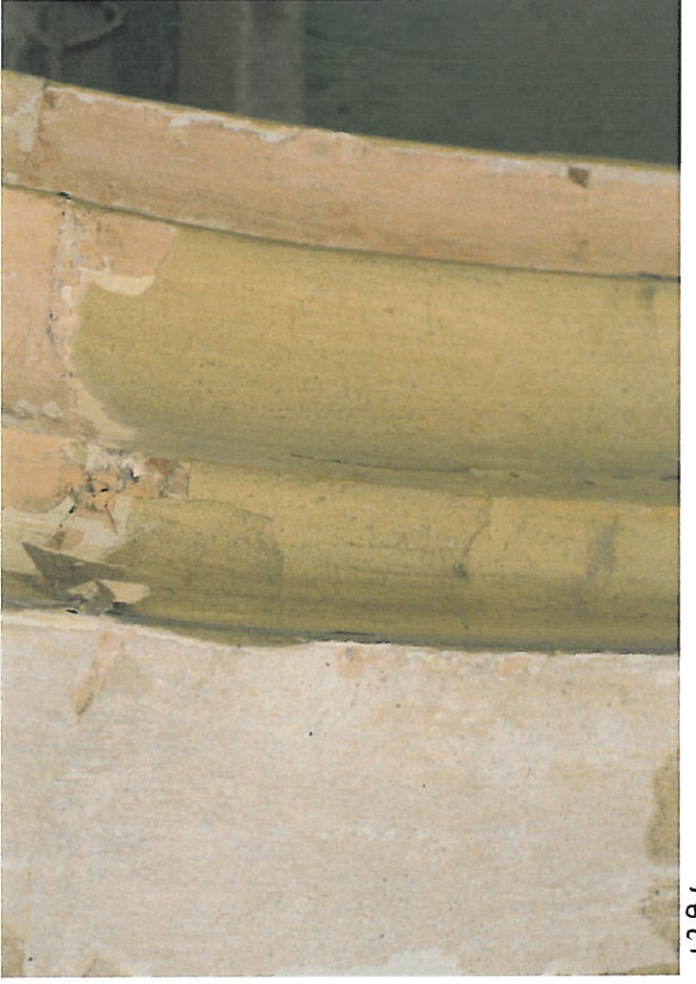
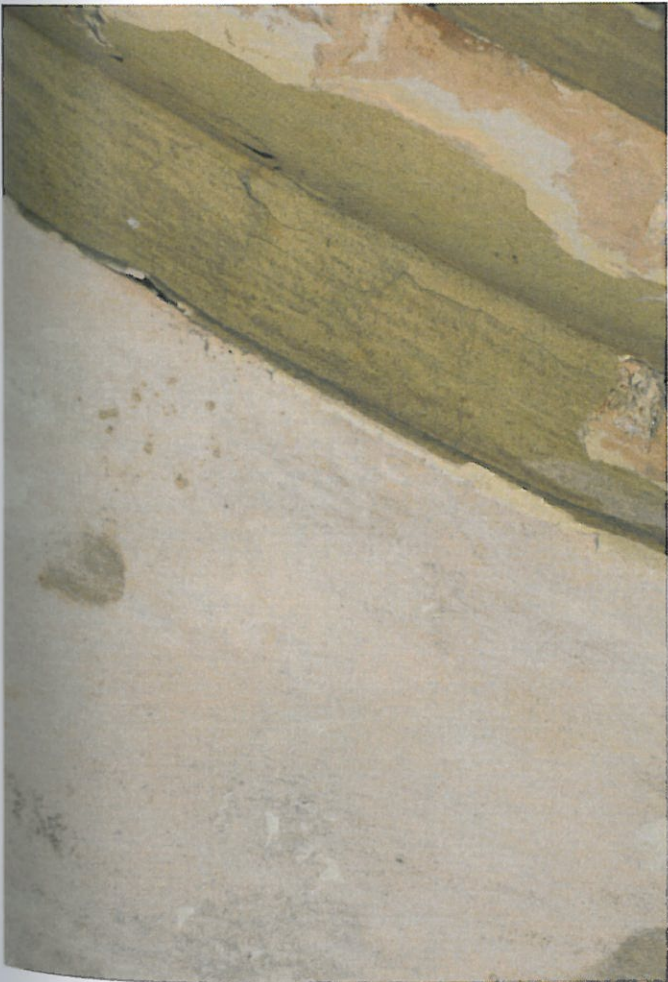
Il saggio eseguito sul **portale d'ingresso** ha invece evidenziato la presenza di mattoncini in cotto vedi immagine n. 1292 e la parte adiacente intonacata presenta ,sotto il colore attuale , un intonaco molto probabilmente a base di calce e cocchiopesto, visto il lieve colore rosato che si è evidenziato in seguito al saggio eseguito , vedi immagine n. 1293- 1294

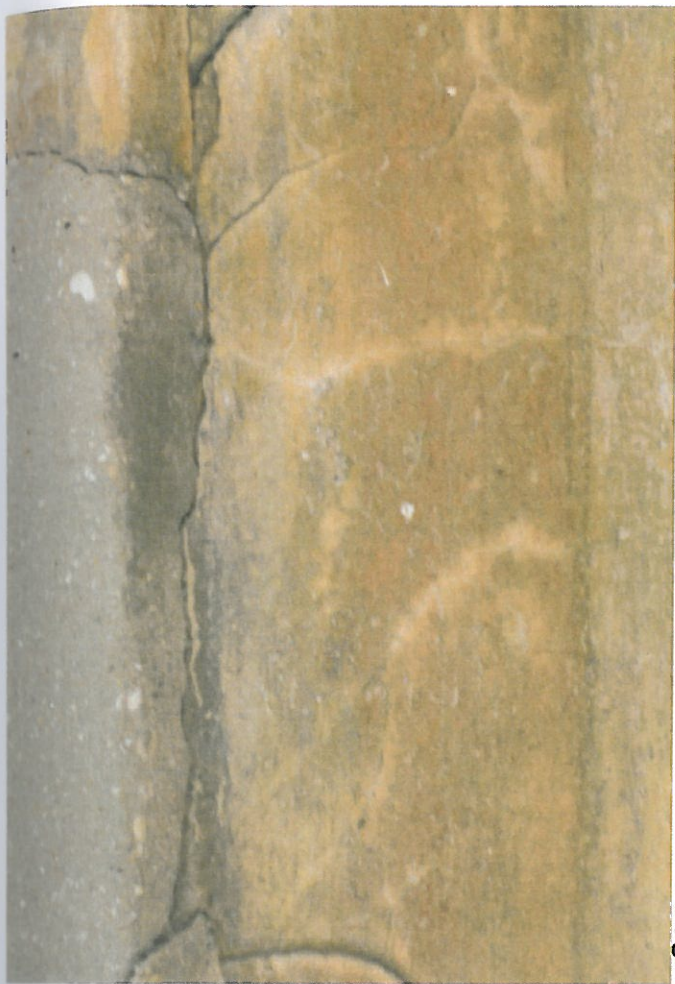
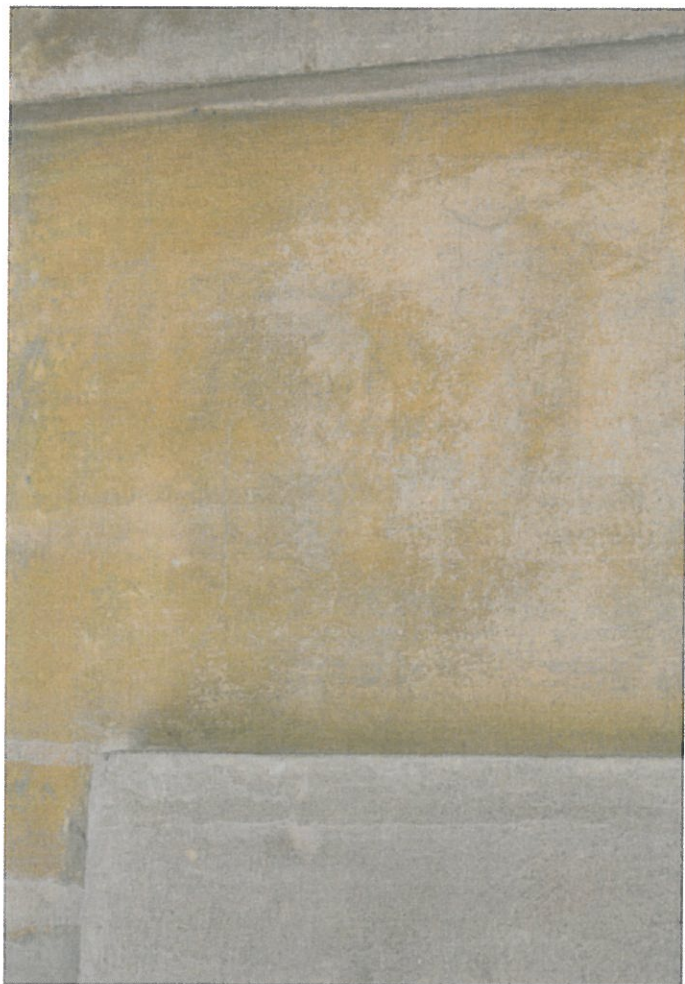
Questa presenta al piano primo un intonaco color Giallo di cadmio medio , vedi immagini n. 1297- 1300 ed un marcapiano , che non troviamo nelle altre zone esaminate , color Terra di siena bruciata , vedi immagine 1298., così come l'architrave della finestra , vedi immagine n. 1299

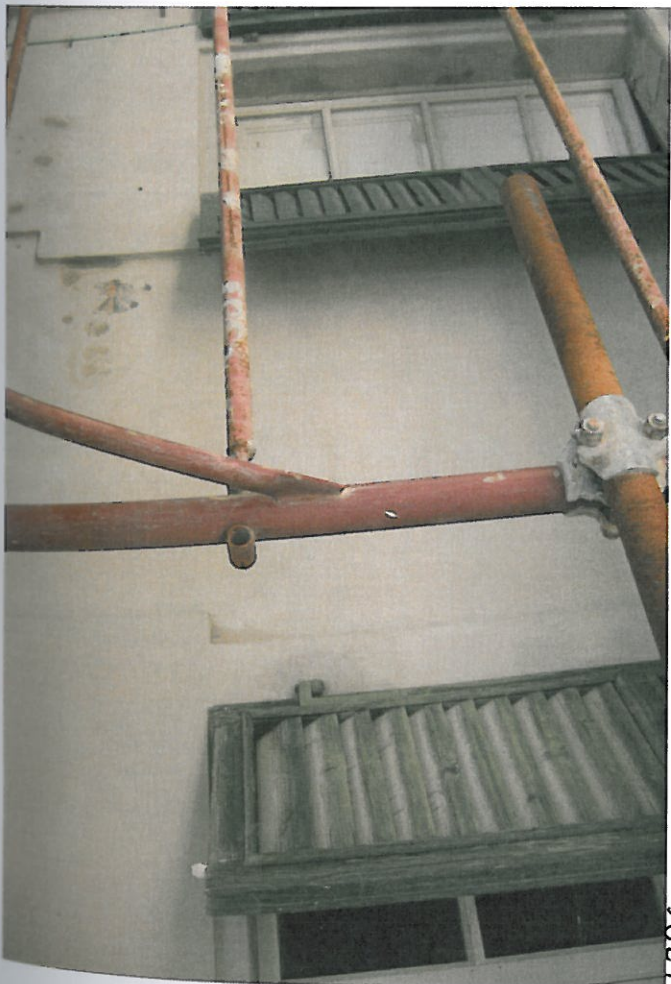
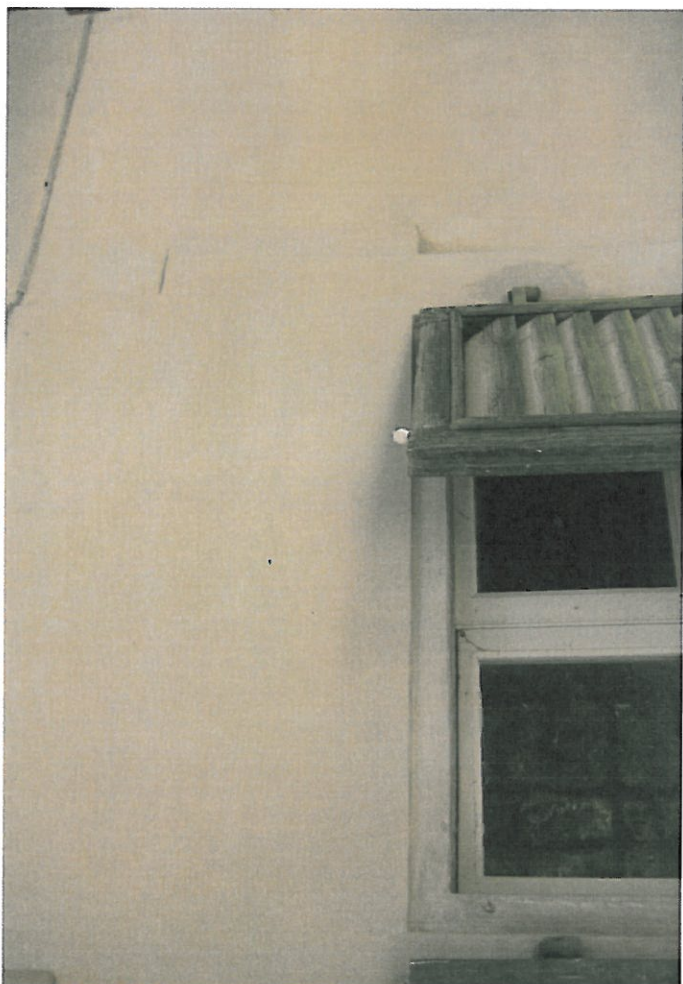
Procedendo verso destra , **finestre 7 e 8** troviamo una zona completamente rifatta con intonaco recente grigio , vedi immagine n. 1295- 1296

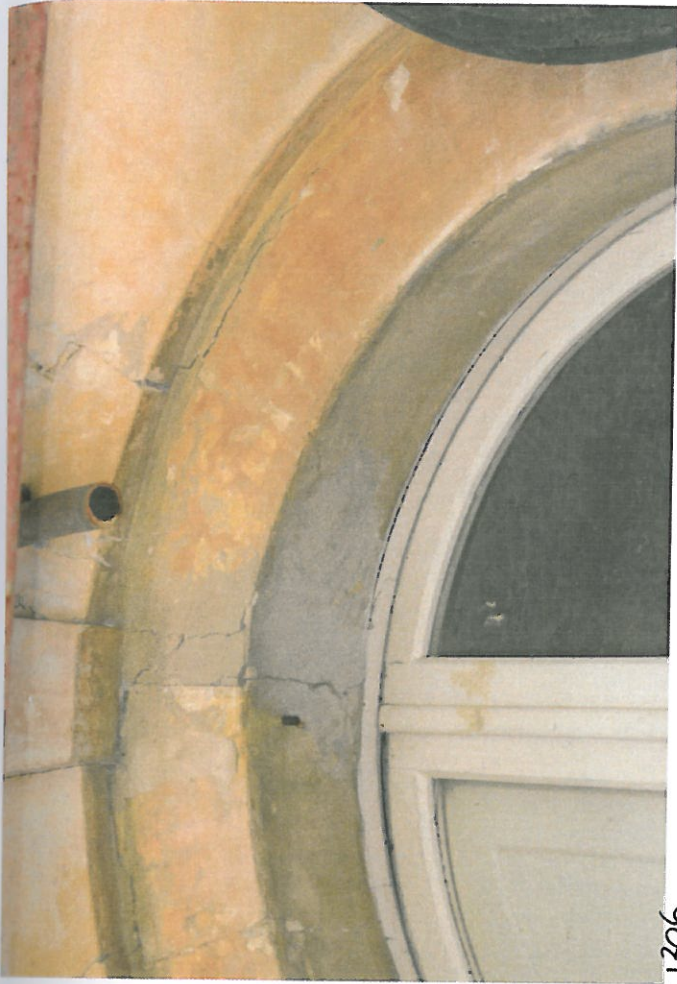
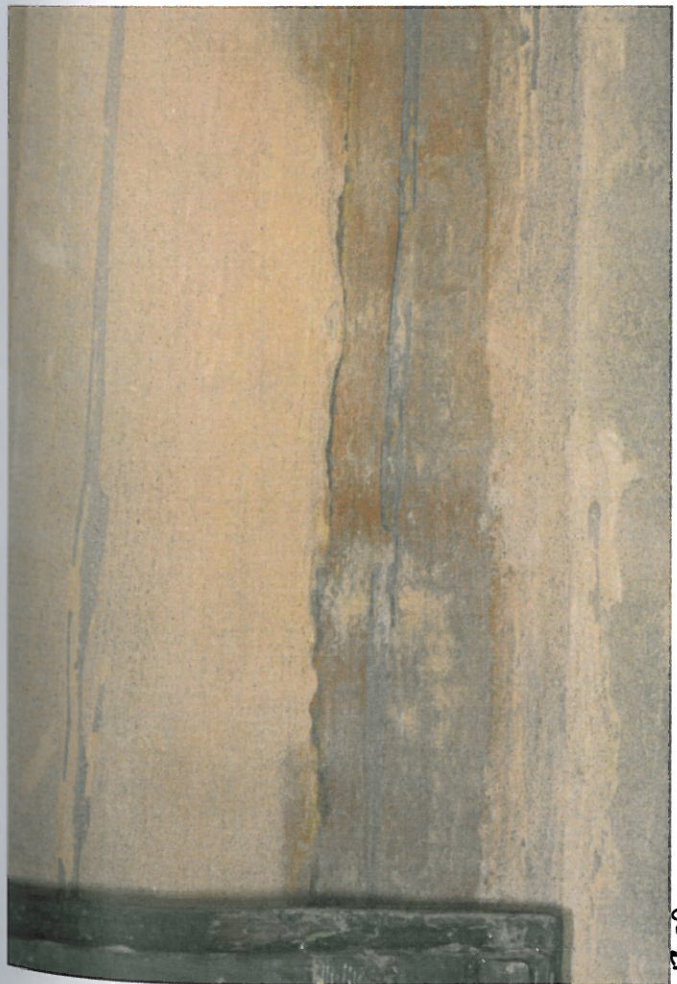
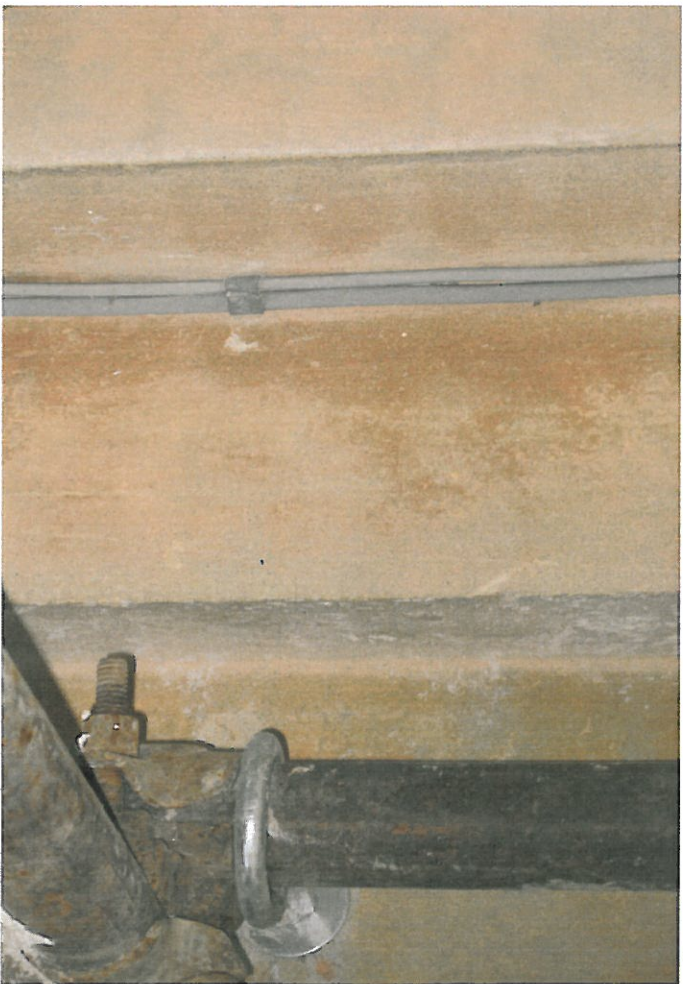
Al piano nobile troviamo sempre il giallo di cadmio medio ,vedi immagini n. 1305 ma le finestre centinate e le paraste presentano un color terra di siena bruciata , vedi immagini n. 1306 – 1308- 1309-1310

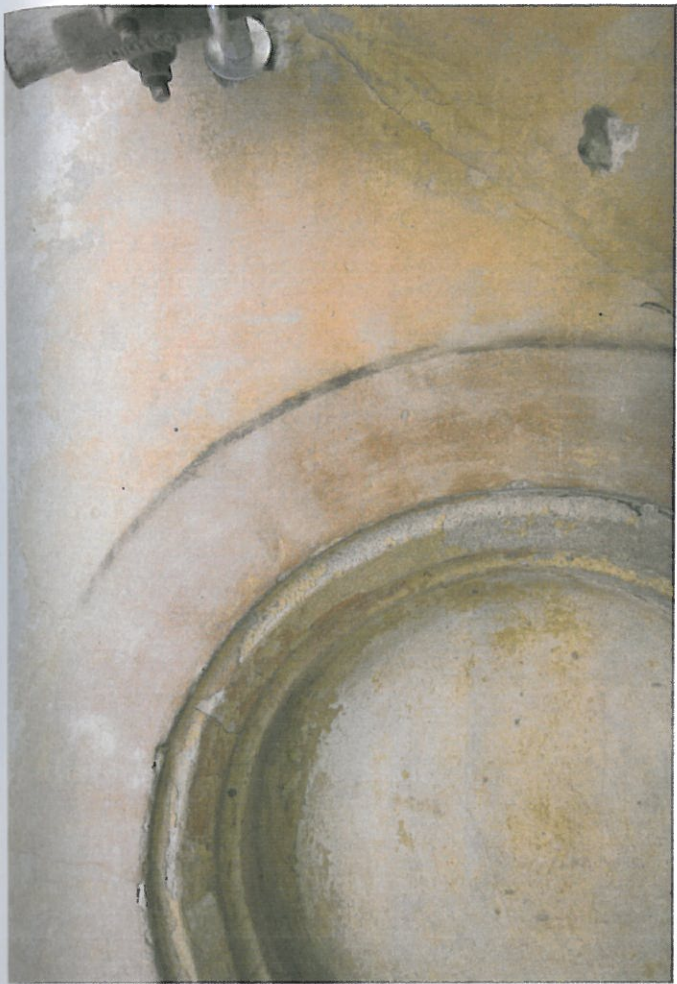
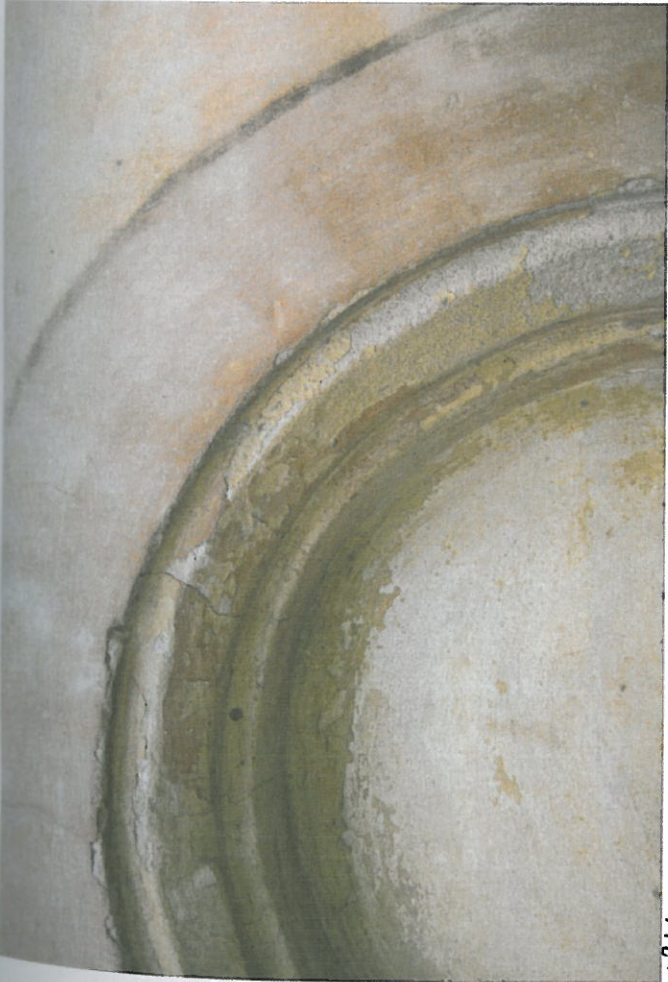
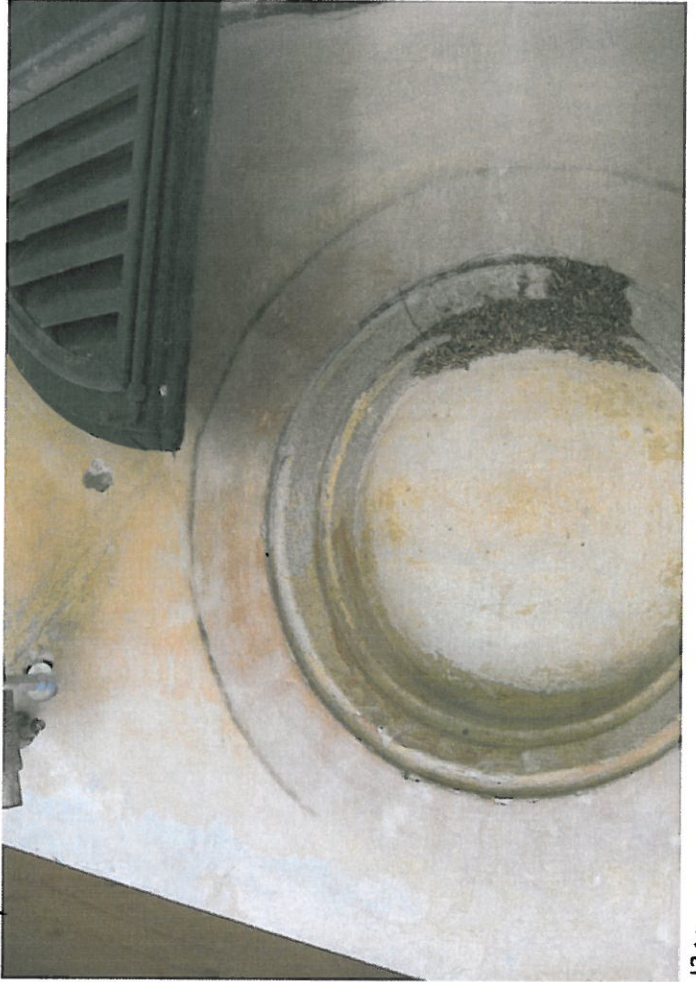
Sempre in questa zona troviamo degli oblò con interno color oca gialla , con cornice terra di siena naturale e bordo color bruno , vedi immagini n. 1311-1312-1314
