**SCHEDA DI INTERVENTO SPECIFICA RELATIVA AGLI
EDIFICI CENSITI AL CATASTO PONTIFICO E DI PRIMO IMPIANTO**

NUCLEO

NEU_05

L_14

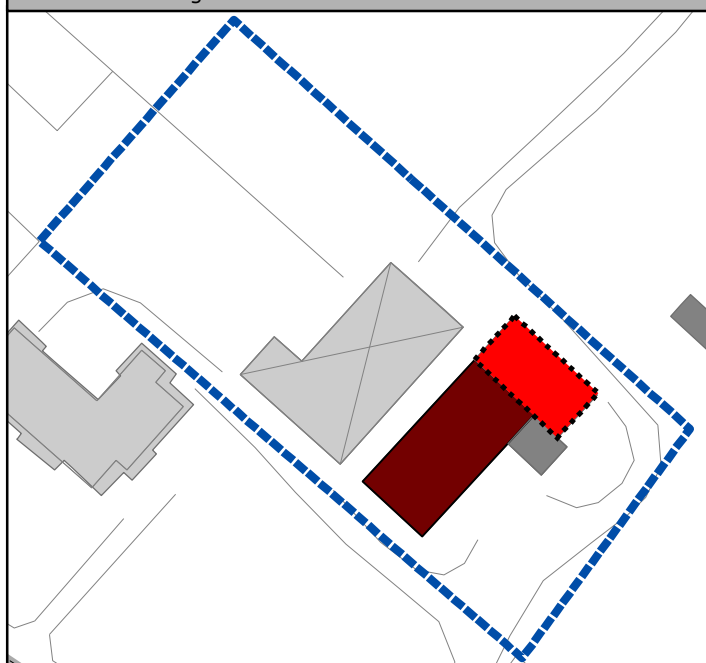
Stralcio aerofotogrammetrico scala: 1:1.000

E' possibile ipotizzare l'ampliamento sul fronte nord-est dell'edificio, lungo il suo asse principale, incorporando nello stesso i volumi incongrui addossati, qualora legittimamente assentiti e sanati.

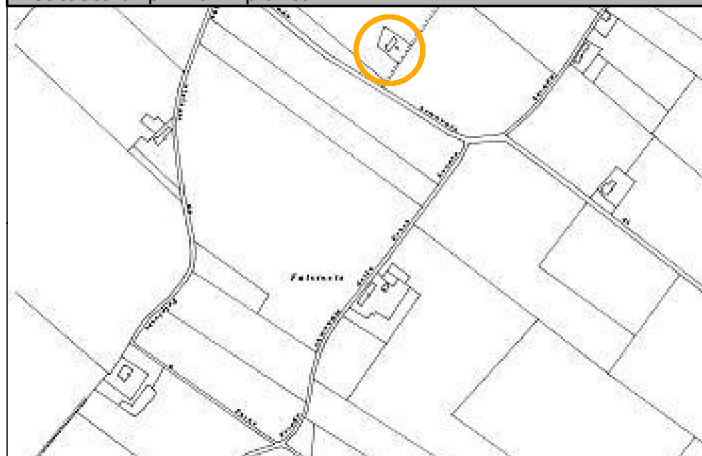
Catasto di primo impianto

Si tratta di un edificio presenete nel catasto di primo impianto che, pur essendo stato oggetto di un ampliamento sul lato Nord - Est, conserva ad oggi le caratteristiche dell'edificio rurale tipico. Gli ampliamenti sul lato Nord - Est presentano elementi incongrui come il lastrico solare.
