**SCHEDA DI INTERVENTO SPECIFICA RELATIVA AGLI
EDIFICI CENSITI AL CATASTO PONTIFICO E DI PRIMO IMPIANTO**

NEU_05

L_15

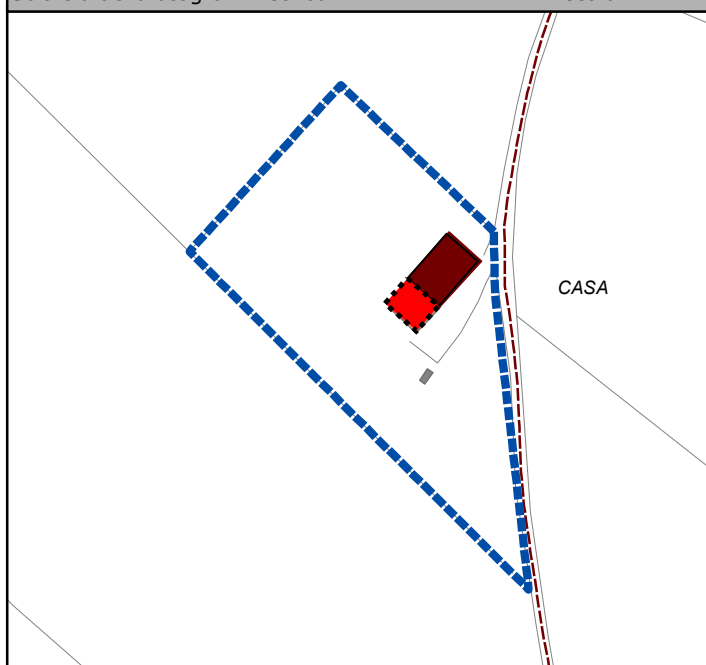
Stralcio aerofotogrammetrico scala: 1:2.000

L'ampliamento potrà essere realizzato lungo l'asse principale, sul lato Sud - Ovest a seguito della demolizione degli accessori agricoli esistenti e il riutilizzo della loro superficie. Dovrà essere mantenuto il cornicione sagomato in mattoni.

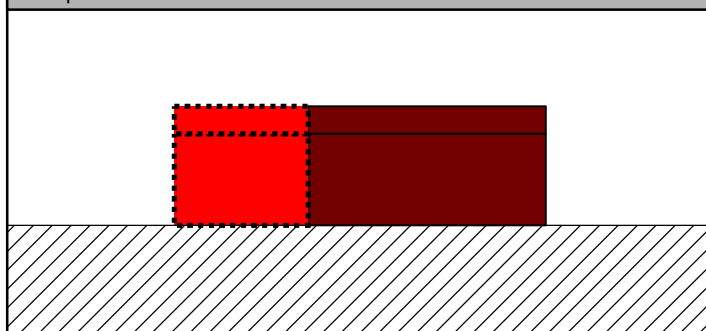
Prospetto - A scala: 1:500

Si tratta di un edificio censito al catasto pontificio che è rimasto inalterato nel tempo ed oggi è in stato di abbandono. Il fabbricato è di notevoli dimensioni planimetriche; addossati al lato Sud - Ovest sono stati aggiunti degli accessori agricoli.
