VASCA DI ACCUMULO A SERVIZIO DELLO SCOLMATORE DI ACQUE REFLUE URBANE SITO ALLA FOCE DELL'ARZILLA - COMUNE DI FANO

PROGETTO DEFINITIVO

INDICE	DATA	MODIFICHE	DISEGN.	CONTR.	APPROV.
INDIVIDUAZIONE INTERFERENZE					
I PROGETTISTI:		HANNO COLLABORATO:	SCALA:		
Dott. Ing. Denis Cerlini		Dott. Ing. Marina Simonetti	- DISEGNO: FVA 2.11		
Dott. Ing. Alessandro Balbo		Dott. Ing. Daniele Recalcati			
Dott. Ing. Giacomo Galimberti					
Dott. Ing. Luca Pezzoli					
Dott. Ing. Marta Mirabella					
Dott. Ing. Gaetano Di Franca					
  MAJONE&PARTNERS ENGINEERING

STUDIO DI GEOLOGIA APPLICATA	Marzo 2018

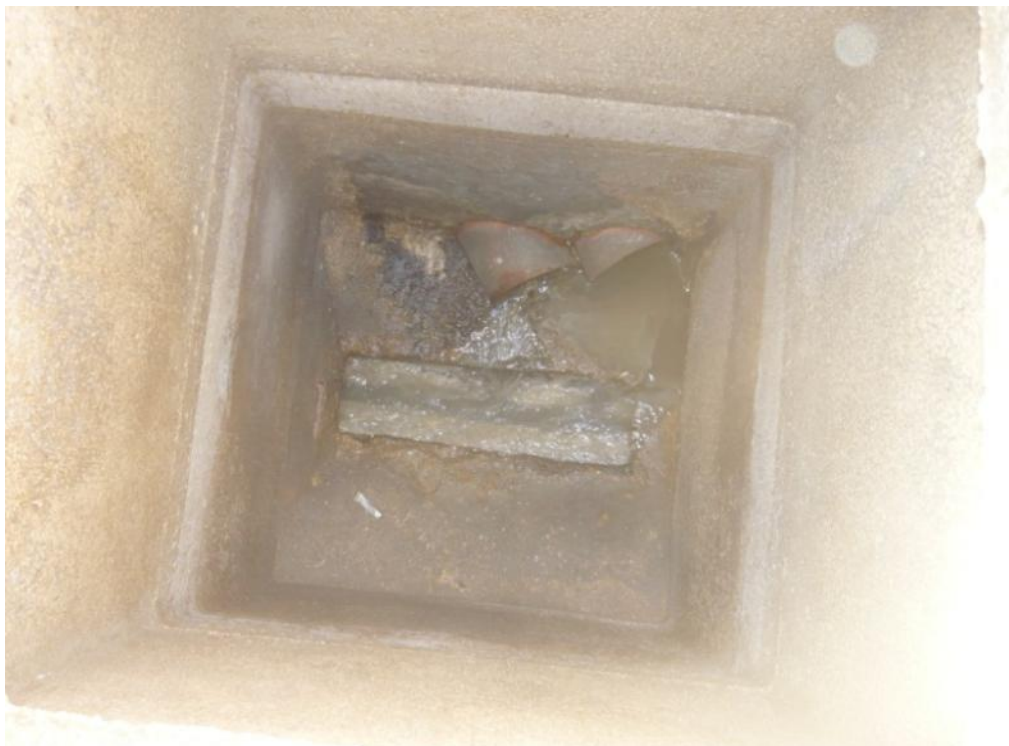
Foto 1 - Apertura pozzetto P15 via del Moletto

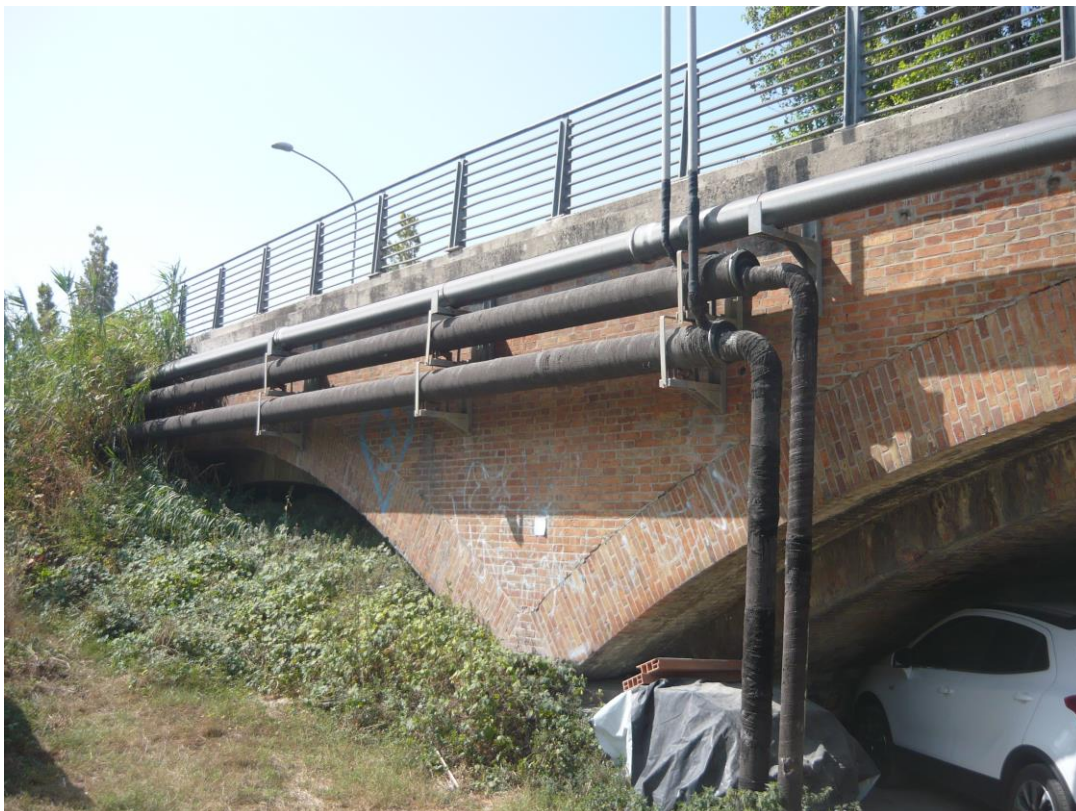
Foto 2 – Condotte gas metano viale I Maggio

Dai rilievi effettuati e dai dati reperiti presso gli enti di competenza è emerso che la condotta del gas metano che emerge al di sotto del ponte della statale SS16, per poi agganciarvisi e proseguire al di là dell'Arzilla, nel terreno al di sotto del ponte stesso taglia trasversalmente l'intera prima campata.

Detta tubazione interferisce con le condotte che dalla vasca di accumulo vanno verso via del Moletto.

Non essendovi un tracciato alternativo a quello previsto in progetto, prelieve ulteriori verifiche sulla posizione esatta di detta tubazione, e preventivamente alla realizzazione delle opere, è necessario che la stazione appaltante intervenga al fine di variarne al posizione in modo tale da non intercettare la condotta così come prevista dal presente progetto definitivo-esecutivo.

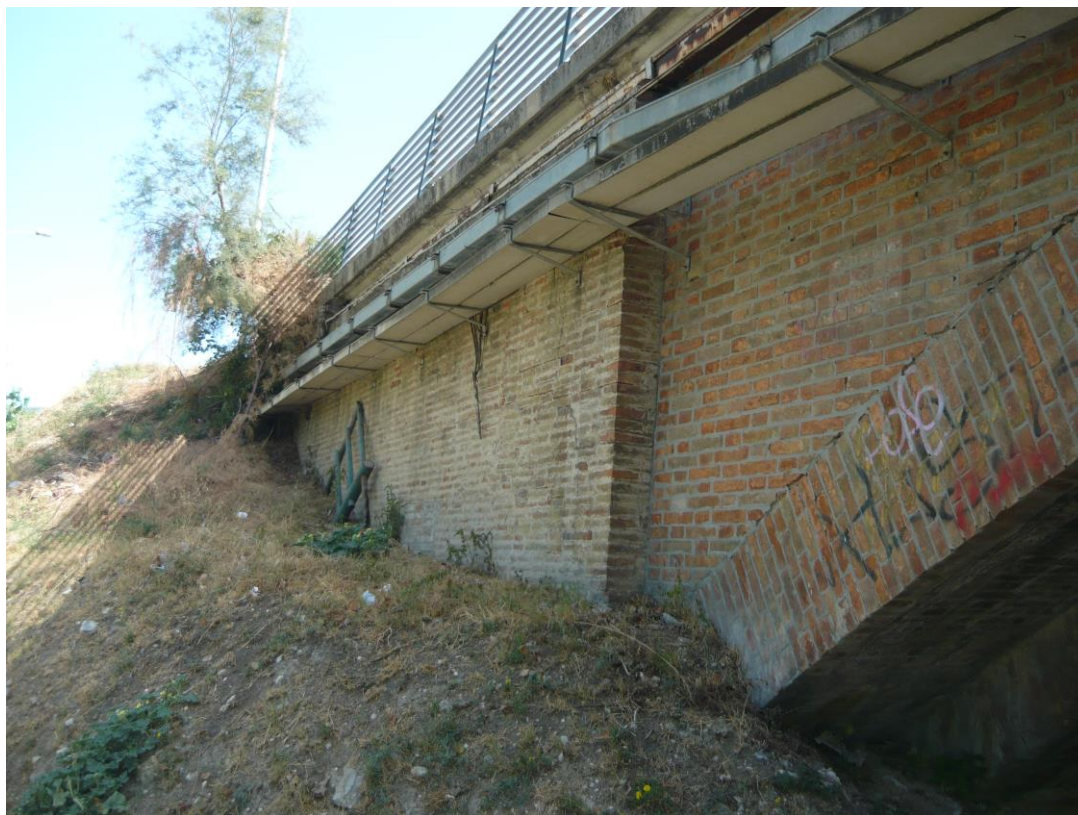
Foto 3 – Canaline ponte su Arzilla SS16

Il progetto prevede che la condotta diretta verso il sollevamento presente nell'area parcheggio ex CIF venga agganciata al ponte sull'Arzilla SS16 analogamente a quelle già presenti del gas metano, ma sul lato a monte.

Il passaggio della condotta in progetto interferisce con la presenza di alcuni canali presumibilmente della Telecom Italia S.p.A.. Preventivamente alla realizzazione delle opere è necessario che la stazione appaltante richieda lo spostamento di dette linee.

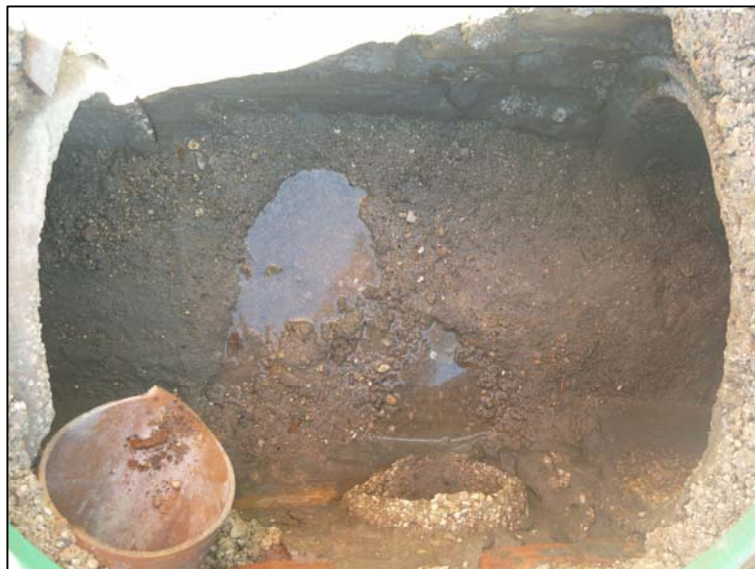
N° P1

diametro tubo (mm)	quota fondo (cm)	quota terreno (m)	H (m)	spessore deposito	x(m)	y(m)
A	400	60	1,014	60	/	50	50
B	400	60		60			
C							
D

Materiali: pozzetto in muratura di mattoni - chiusino in ghisa Ø 65 cm- A e B in c.a.

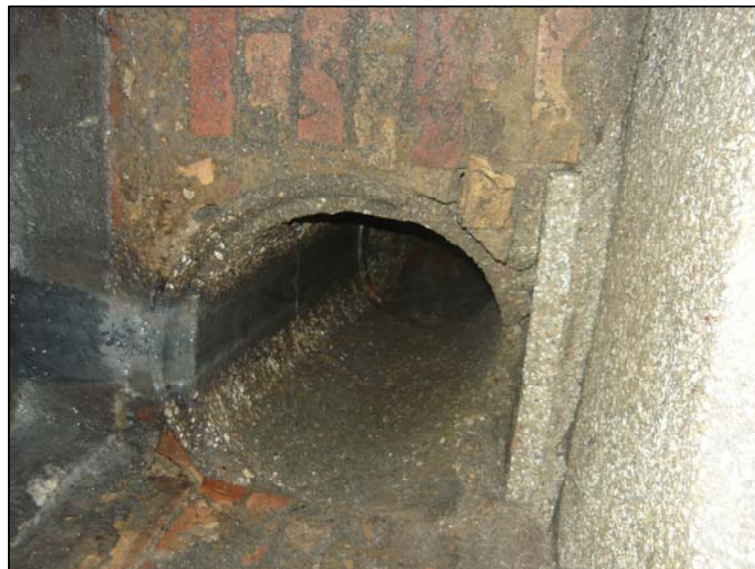
N° P1 bis

diametro tubo (mm)	quota fondo (cm)	quota terreno (m)	H (m)	spessore deposito	x(m)	y(m)
A	400	153	3,596	155	/	150	90
B	500	153		155			
C							
D

Materiali: pozzetto in muratura di mattoni - chiusino in ghisa Ø 60 cm - A e B in c.a.

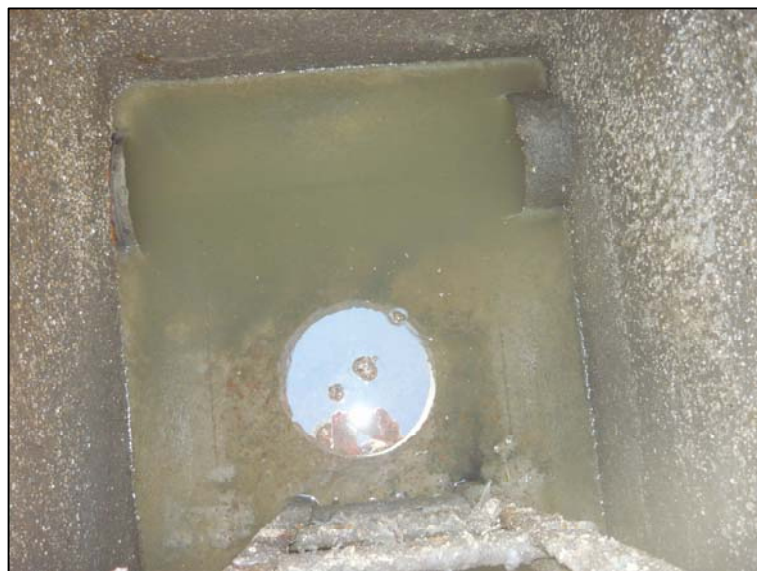
N° P2

diametro tubo (mm)	quota fondo (cm)	quota terreno (m)	H (m)	spessore deposito	x(m)	y(m)
A	300	178	1,186	180	/	100	100
B	300	178		180			
C							
D

Materiali: pozzetto in c.a. - chiusino in ghisa Ø 60 cm - A e B in PVC

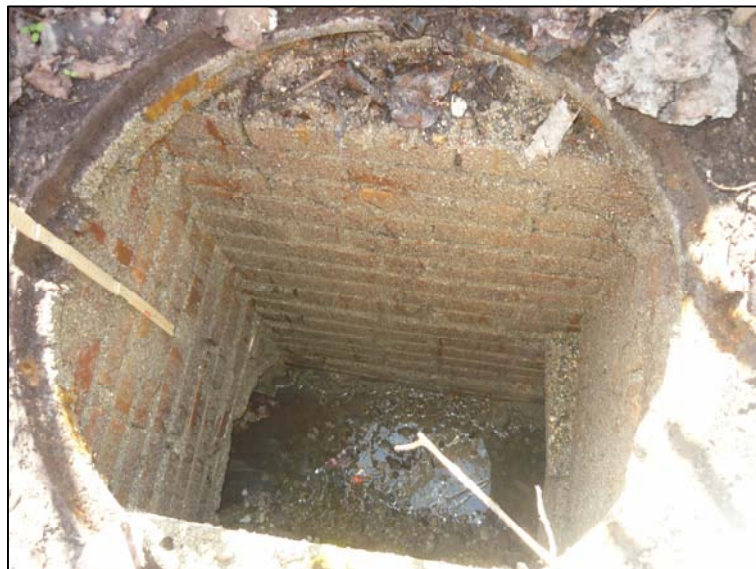
N° P4/283

diametro tubo (mm)	quota fondo (cm)	quota terreno (m)	H (m)	spessore deposito	x(m)	y(m)
A	500	140	3,630	140	/	45	65
B	500	140		140			
C							
D

Materiali: pozzetto in muratura di mattoni - chiusino in ghisa Ø 65 cm- A e B in c.a.

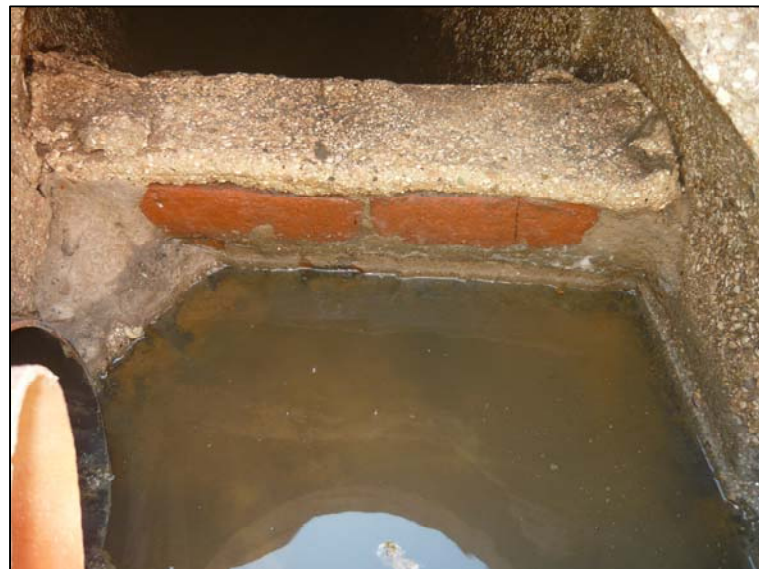
N° P5

diametro tubo (mm)	quota fondo (cm)	quota terreno (m)	H (m)	spessore deposito	x(m)	y(m)
A	500	75	2,737	87	/	60	60
B	200	75		87			
C							
D

Materiali: pozzetto in c.a. - chiusino in ghisa Ø 65 cm- A in c.a. e B in PVC

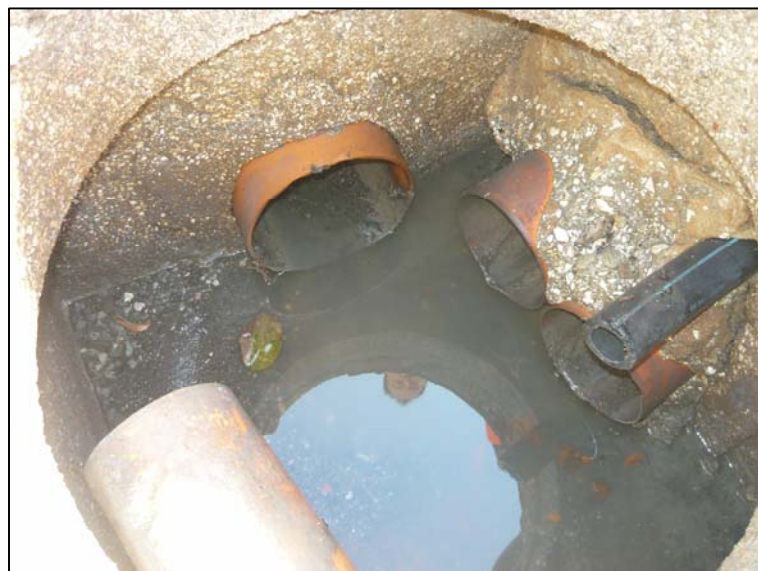
N° P6

diametro tubo (mm)	quota fondo (cm)	quota terreno (m)	H (m)	spessore deposito	x(m)	y(m)
A	200	70	2,578	70	/	70	70
B	200	70		70			
C							
D

Materiali: pozzetto in c.a. - chiusino in ghisa Ø 60 cm

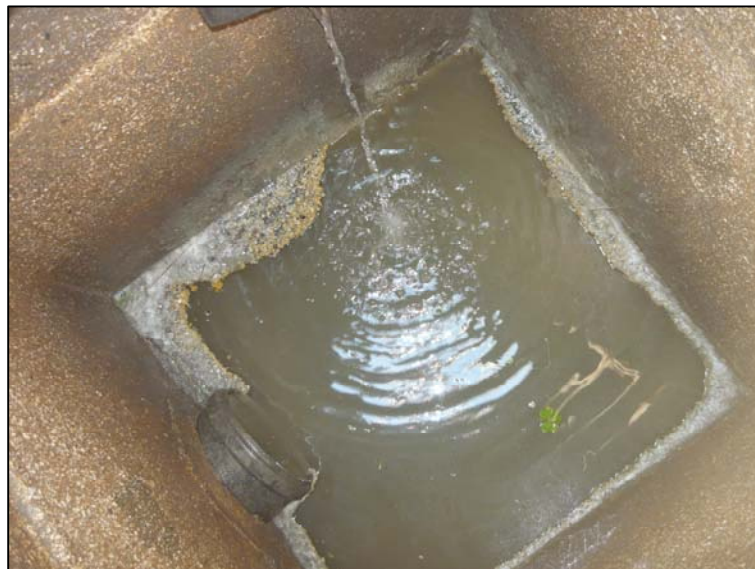
N° P8

diametro tubo (mm)	quota fondo (cm)	quota terreno (m)	H (m)	spessore deposito	x(m)	y(m)
A			2,578		11	100	100
B	300	167		178			
C	300	80		178			
D

Materiali: pozzetto in c.a. - chiusino in ghisa Ø 60 cm - B e C in PVC

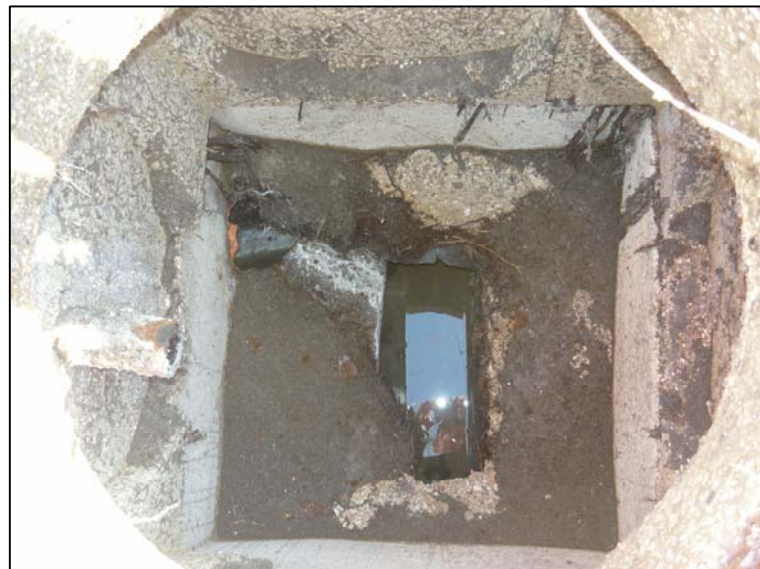
N° P9

diametro tubo (mm)	quota fondo (cm)	quota terreno (m)	H (m)	spessore deposito	x(m)	y(m)
A	300	123	1,053	123	/	70	70
B	300	123		123			
C							
D

Materiali: pozzetto in c.a. - chiusino in ghisa Ø 60 cm - A e B in PVC

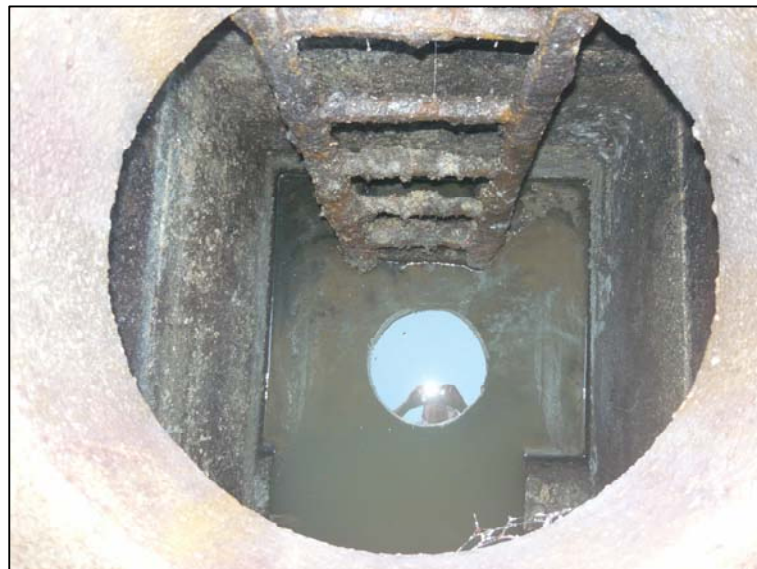
N° P10

diametro tubo (mm)	quota fondo (cm)	quota terreno (m)	H (m)	spessore deposito	x(m)	y(m)
A	200	193	1,083	193	/	80	80
B	200	193		193			
C							
D

Materiali: pozzetto in c.a. - chiusino in ghisa Ø 60 cm - A e B in PVC

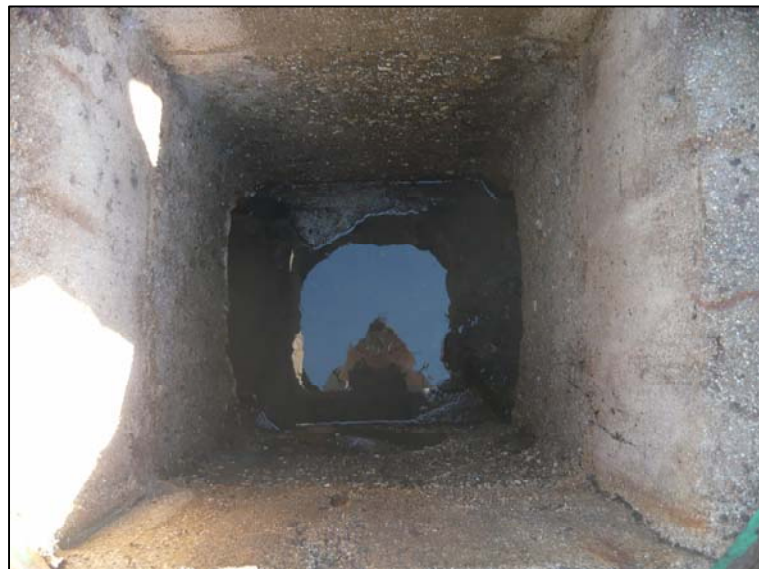
N° P11

diametro tubo (mm)	quota fondo (cm)	quota terreno (m)	H (m)	spessore deposito	x(m)	y(m)
A	400	115	1,181	115	/	50	50
B	OVOIDALE 50X32	115		115			
C							
D

Materiali: pozzetto in c.a. - chiusino in ghisa Ø 60 cm - A e B in c.a.

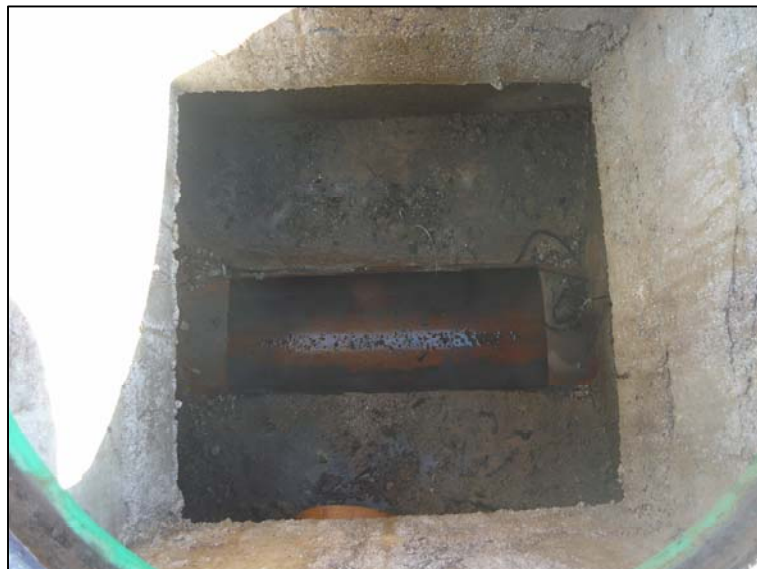
N° P11 bis

diametro tubo (mm)	quota fondo (cm)	quota terreno (m)	H (m)	spessore deposito	x(m)	y(m)
A	300	123	1,122	123		80	80
B	300	123		123			
C							
D

Materiali: pozzetto in c.a. - chiusino in ghisa Ø 60 cm - A e B in c.a.

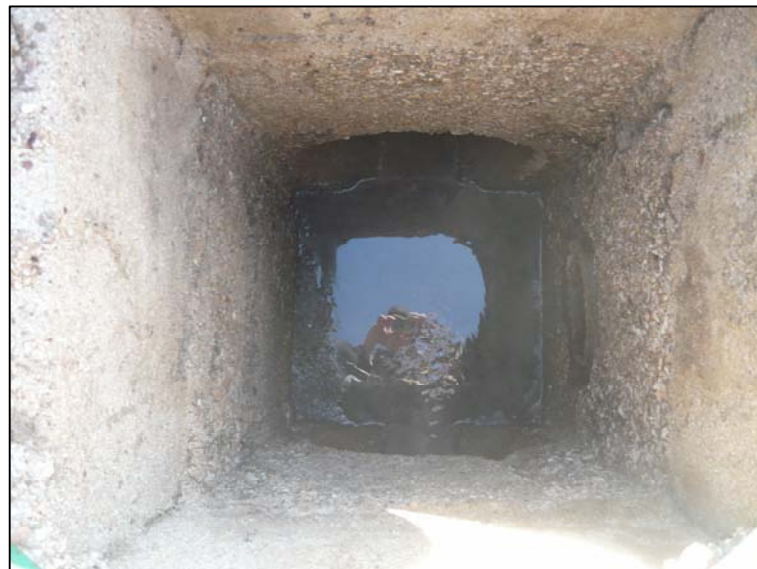
N° P12

diametro tubo (mm)	quota fondo (cm)	quota terreno (m)	H (m)	spessore deposito	x(m)	y(m)
A	450	134	1,026	134	/	50	50
B	450	134		134			
C							
D

Materiali: pozzetto in c.a. - chiusino in ghisa Ø 65 cm- A e B in fibrocemento - C in PVC

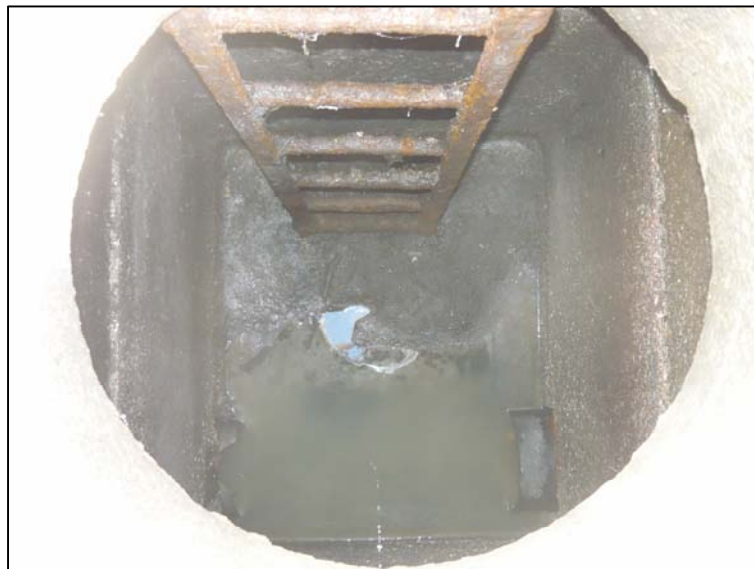
N° P13

diametro tubo (mm)	quota fondo (cm)	quota terreno (m)	H (m)	spessore deposito	x(m)	y(m)
A	200	189	1,026	189	/	80	80
B	200	189		189			
C							
D

Materiali: pozzetto in c.a. - chiusino in ghisa Ø 55 cm

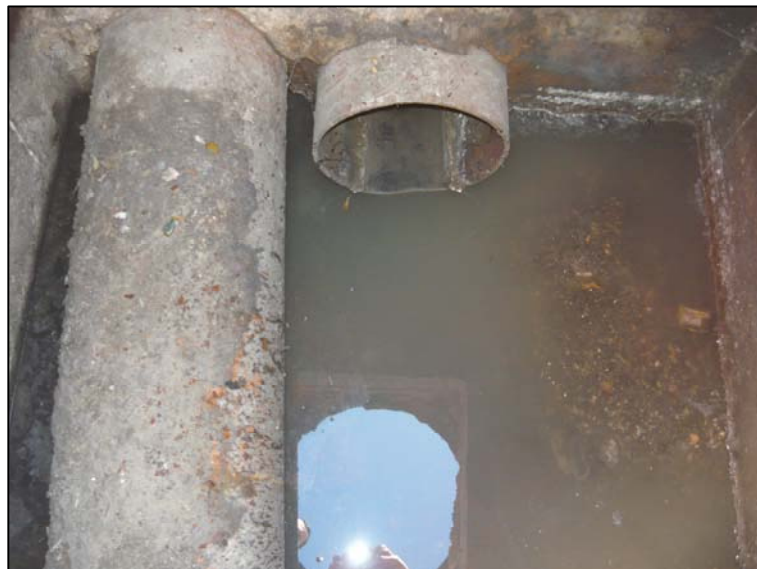
N° P14

diametro tubo (mm)	quota fondo (cm)	quota terreno (m)	H (m)	spessore deposito	x(m)	y(m)
A	450	140	1,074	140	/	140	140
B	450	140		140			
C							
D

Materiali: pozzetto in c.a. - chiusino in ghisa Ø 65 cm

Anomalie riscontrate: passaggio interno tubazione bianca

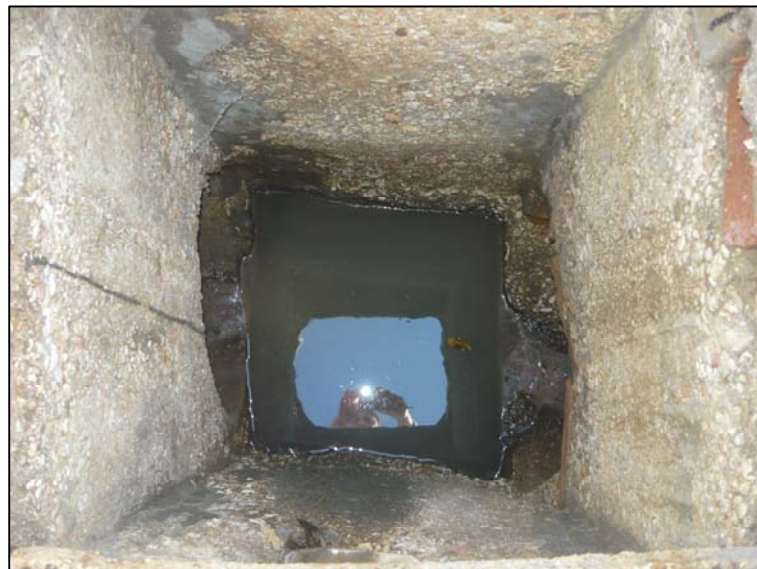
N° P14 bis

diametro tubo (mm)	quota fondo (cm)	quota terreno (m)	H (m)	spessore deposito	x(m)	y(m)
A	450	145	1,160	155	/	50	50
B	450	145		155			
C							
D

Materiali: pozzetto in c.a. - chiusino in ghisa Ø 65 cm - A e B i c.a.

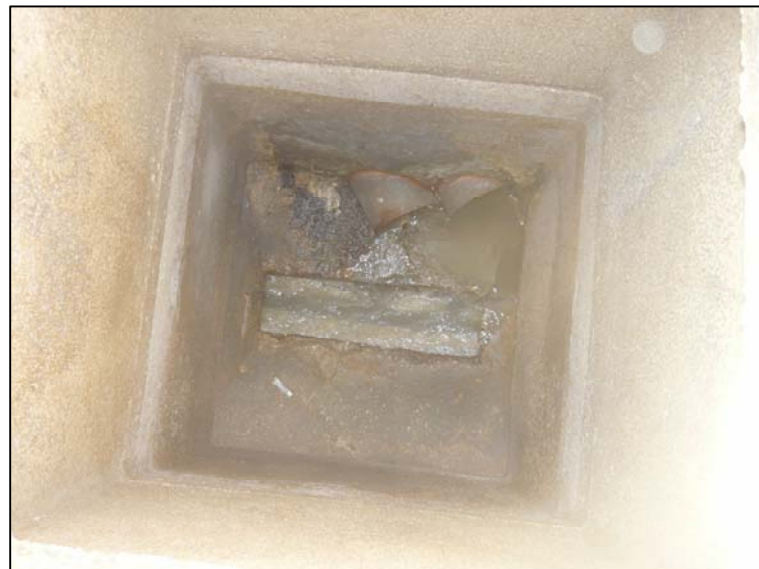
N° P15

diametro tubo (mm)	quota fondo (cm)	quota terreno (m)	H (m)	spessore deposito	x(m)	y(m)
A	200	250	1,547	250	/	70	70
B	200	250		250			
C	200	250		250			
D

Materiali: pozzetto in c.a. - chiusino in ghisa Ø 65 cm - A - B - C in PVC

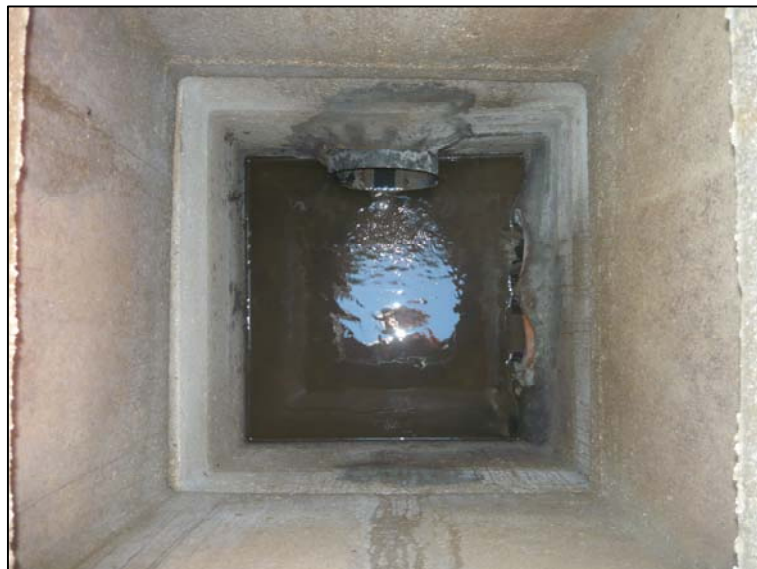
N° P16

diametro tubo (mm)	quota fondo (cm)	quota terreno (m)	H (m)	spessore deposito	x(m)	y(m)
A	200	215	1,636	235	20	70	70
B	200	215		235			
C							
D

Materiali: pozzetto in c.a. - chiusino in ghisa Ø 65 cm - A - B in PVC

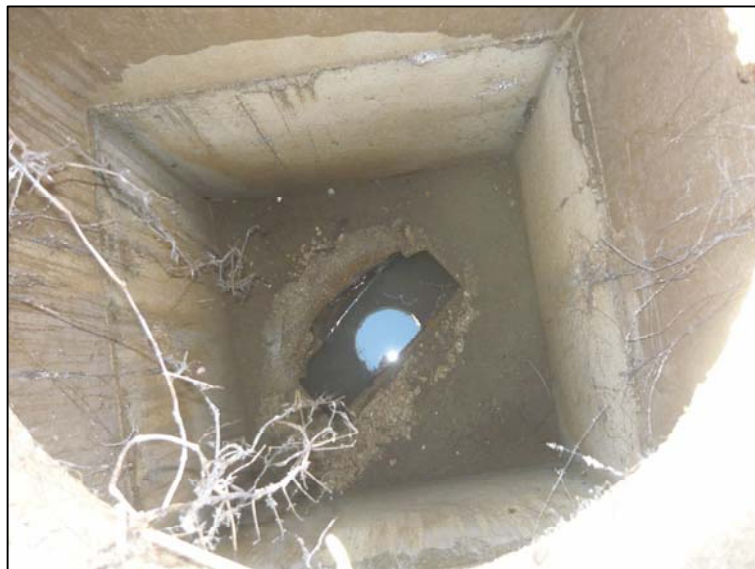
N° P17

diametro tubo (mm)	quota fondo (cm)	quota terreno (m)	H (m)	spessore deposito	x(m)	y(m)
A	450	262	2,374	262	/	90	90
B	450	262		262			
C							
D

Materiali: pozzetto in c.a. - chiusino in ghisa Ø 65 cm - A - B in c.a.

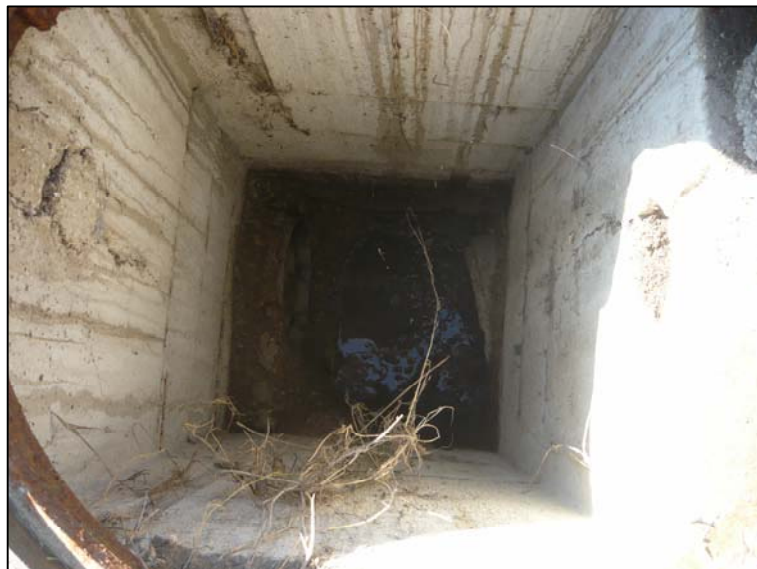
N° P18

diametro tubo (mm)	quota fondo (cm)	quota terreno (m)	H (m)	spessore deposito	x(m)	y(m)
A	450	165	1,33	165	/	60	60
B	300	165		165			
C	125						
D

Materiali: pozzetto in c.a. - chiusino in ghisa Ø 65 cm - A - B in c.a.

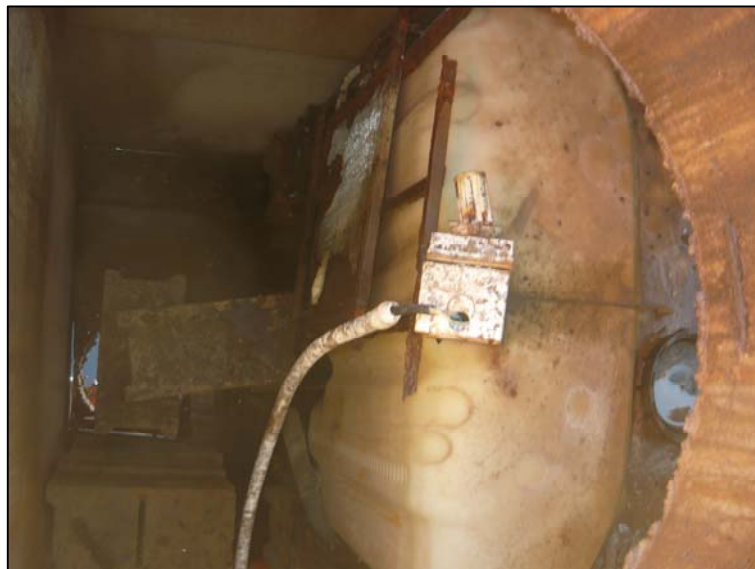
N° P21-P22

Tipo cloratore

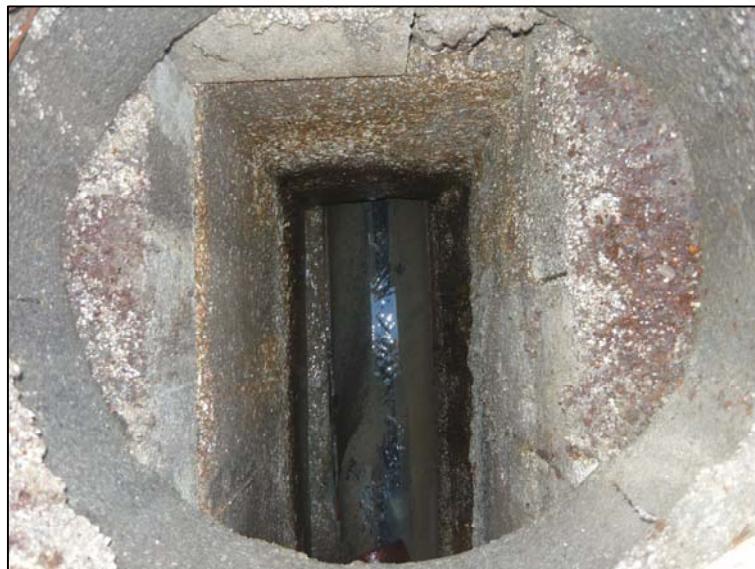
N° P19

diametro tubo (mm)	quota fondo (cm)	quota terreno (m)	H (m)	spessore deposito	x(m)	y(m)
A	300	200	3,137	200	/	80	80
B	300	200		200			
C							
D

Materiali: pozzetto in c.a. - chiusino in ghisa Ø 60 cm - A - B in c.a.

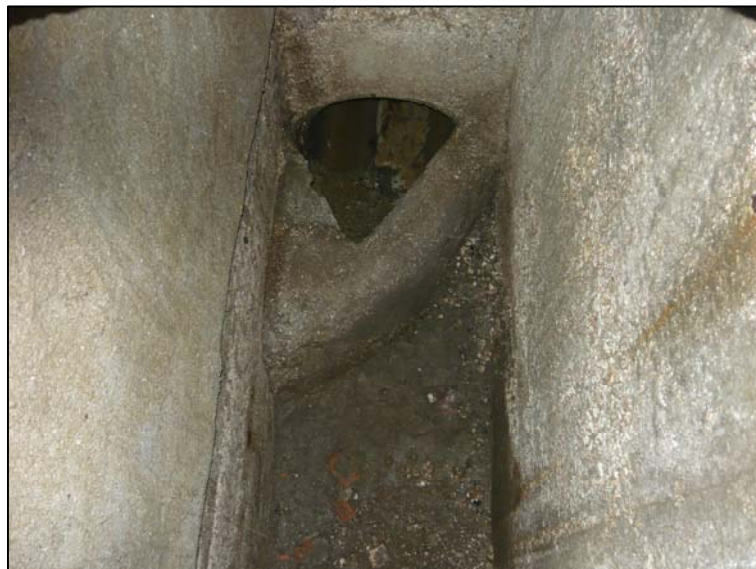
N° P20

diametro tubo (mm)	quota fondo (cm)	quota terreno (m)	H (m)	spessore deposito	x(m)	y(m)
A	200	230	3,096	230	/	60	60
B	500	230		230			
C							
D

Materiali: pozzetto in c.a. - chiusino in ghisa Ø 60 cm - A - B in c.a.

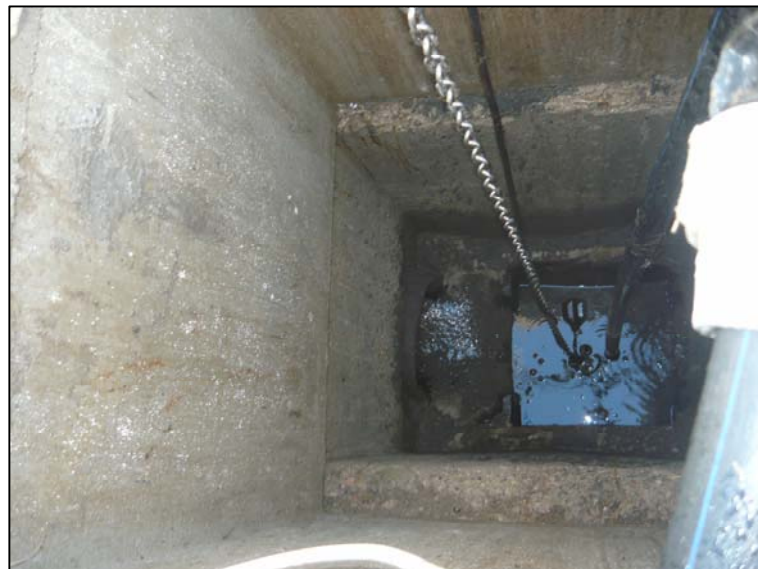
N° 105-106-107-108

diametro tubo (mm)	quota fondo (cm)	quota terreno (m)	H (m)	spessore deposito	x(m)	y(m)
A	500	285	2,806	285	/	60	60
B	500	285		285			
C							
D

Materiali: pozzetto in c.a. - chiusino in acciaio - A - B in c.a.

Anomalie riscontrate: se c'è flusso scarica in Arzilla, altrimenti, con poca acqua si aziona la pompa e va al sollevamento

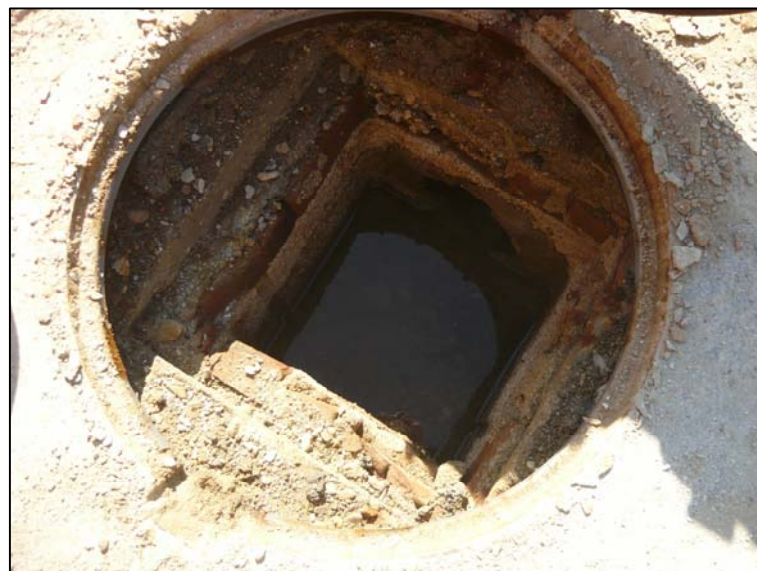
N° P30

diametro tubo (mm)	quota fondo (cm)	quota terreno (m)	H (m)	spessore deposito	x(m)	y(m)
A	200	75	0,009	75	/	45	45
B	200	75		75			
C							
D

Materiali: pozzetto in c.a. - chiusino in ghisa Ø 65 cm

Anomalie riscontrate: da nera litorale nord a scatolare
