PROFILO LONGITUDINALE FOSSO CHIARUCCIA - STATO ATTUALE

PROFILO LONGITUDINALE FOSSO CHIARUCCIA - STATO DI PROGETTO

00	26/10/2018	EMMISSIONE DOCUMENTO	M.C. Caporali	D. D'Alava	G. Siroli
Numero Revisione	Data	Descrizione	Preparato da	Contrattato da	Approvato da
Nome e logo Società: INGESAT Ingegneria Sistemica S.r.l.			VERIFICA DI COMPATIBILITÀ IDRAULICA FOSSO DEMANIALE IN LOCALITÀ CHIARUCCIA COMUNE DI FANO		
Localizzazione: Comune di Fano			Identificativo Documento: TAV.02 Scale: 1:100/1000 Foglio 1 di 1		
SEZIONI E PROFILI

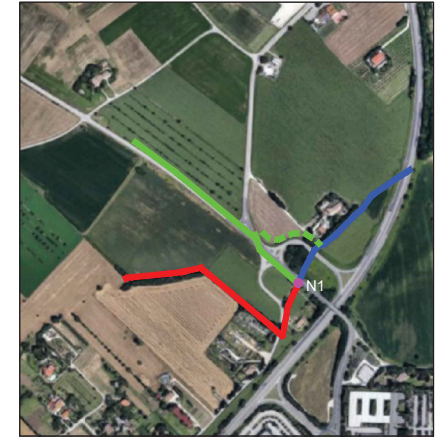
VISTA AEREA

- Tratto del Fosso demaniale Chiaruccia a monte del punto di immissione (tratto da ripristinare)
— Tratto del Fosso demaniale Chiaruccia a valle del punto di immissione (tratto da ripristinare)
— Collettore di rete fognaria

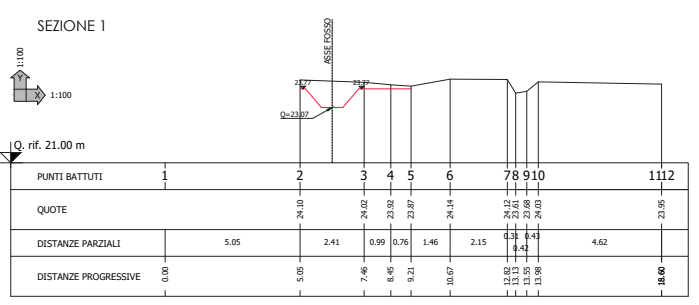
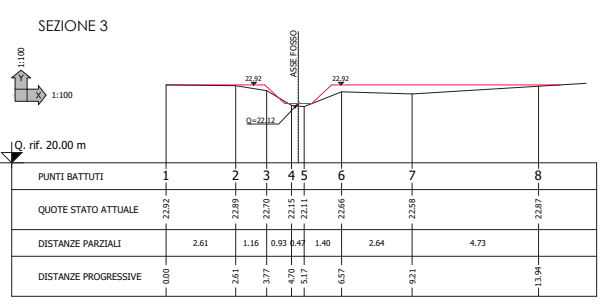
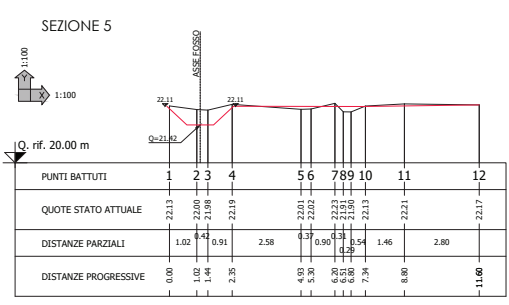
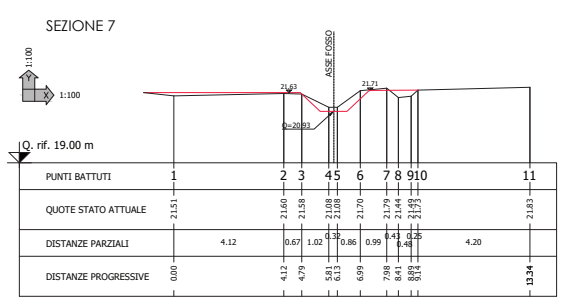
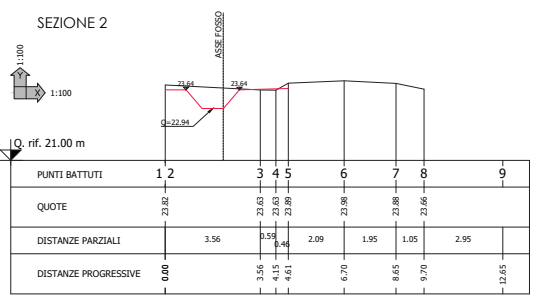
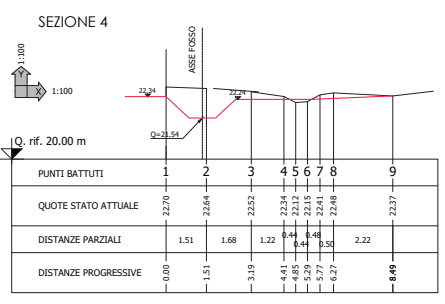
SEZIONI - STATO ATTUALE E DI PROGETTO

SEZIONI - scala 1:50
