## COMUNE DI FANO

### PROGETTO DI NUOVA PISTA CICLABILE BELLOCCHI FANO I° STRALCIO - CUP E31B19000630002

## PROGETTO DEFINITIVO - ESECUTIVO

### RELAZIONE TECNICA VEGETAZIONE ESISTENTE VEGETAZIONE DI PROGETTO E IMPIANTO IRRIGAZIONE

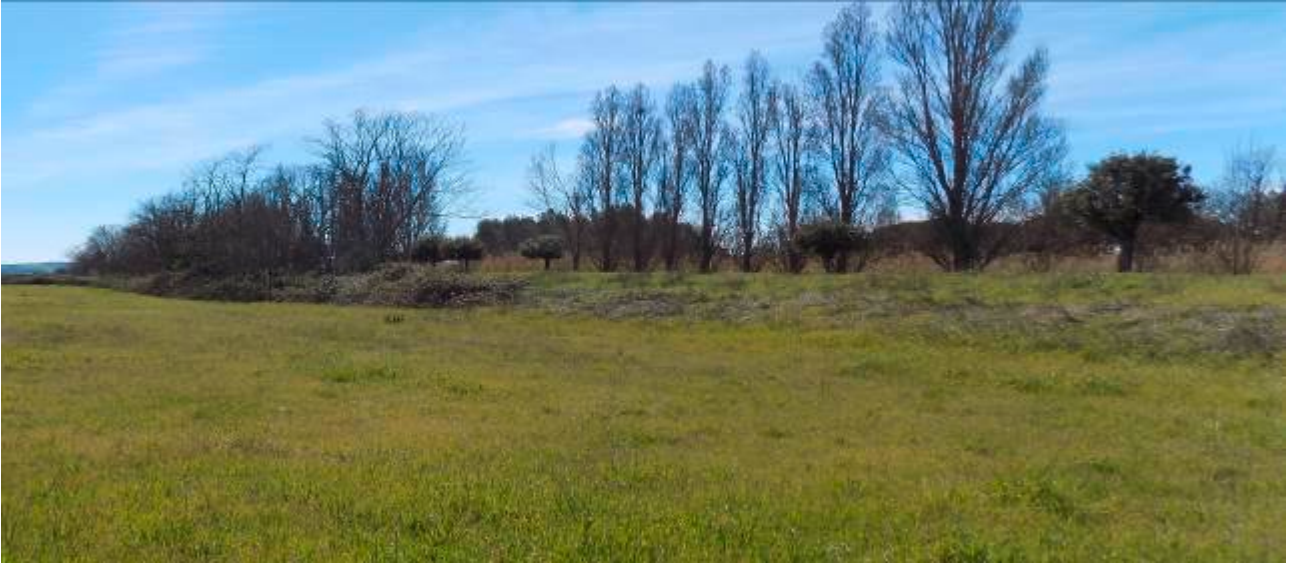
Foto n. 1: della parte iniziale della scarpata

La ripa presa in esame rimane sulla parte destra di essa, e per una lunghezza di circa 50 metri con caratteristiche botaniche vegetazionali uguali alla parte pianeggiante (vedi ortofoto n.1, riquadro n.1).

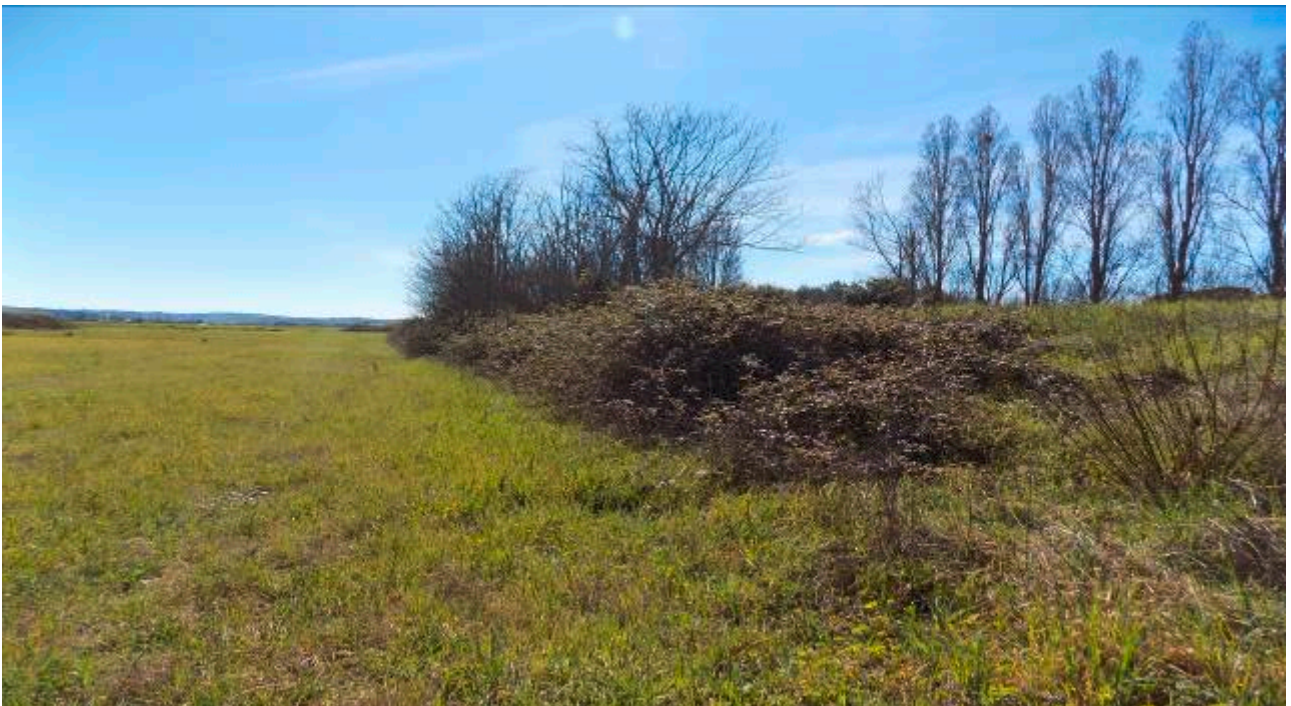
Foto n. 2: inizio rovetto

Subito dopo la parte incolta inizia ad espandersi una siepe arbustiva di rovo e vitalba, in minor presenza, che progressivamente va a infestare tutta la scarpata per circa 27 ml. (vedi ortofoto n.1, riquadro n.2) e un gruppo di piante di ailanto (vedi ortofoto n. 1, riquadro n.3).

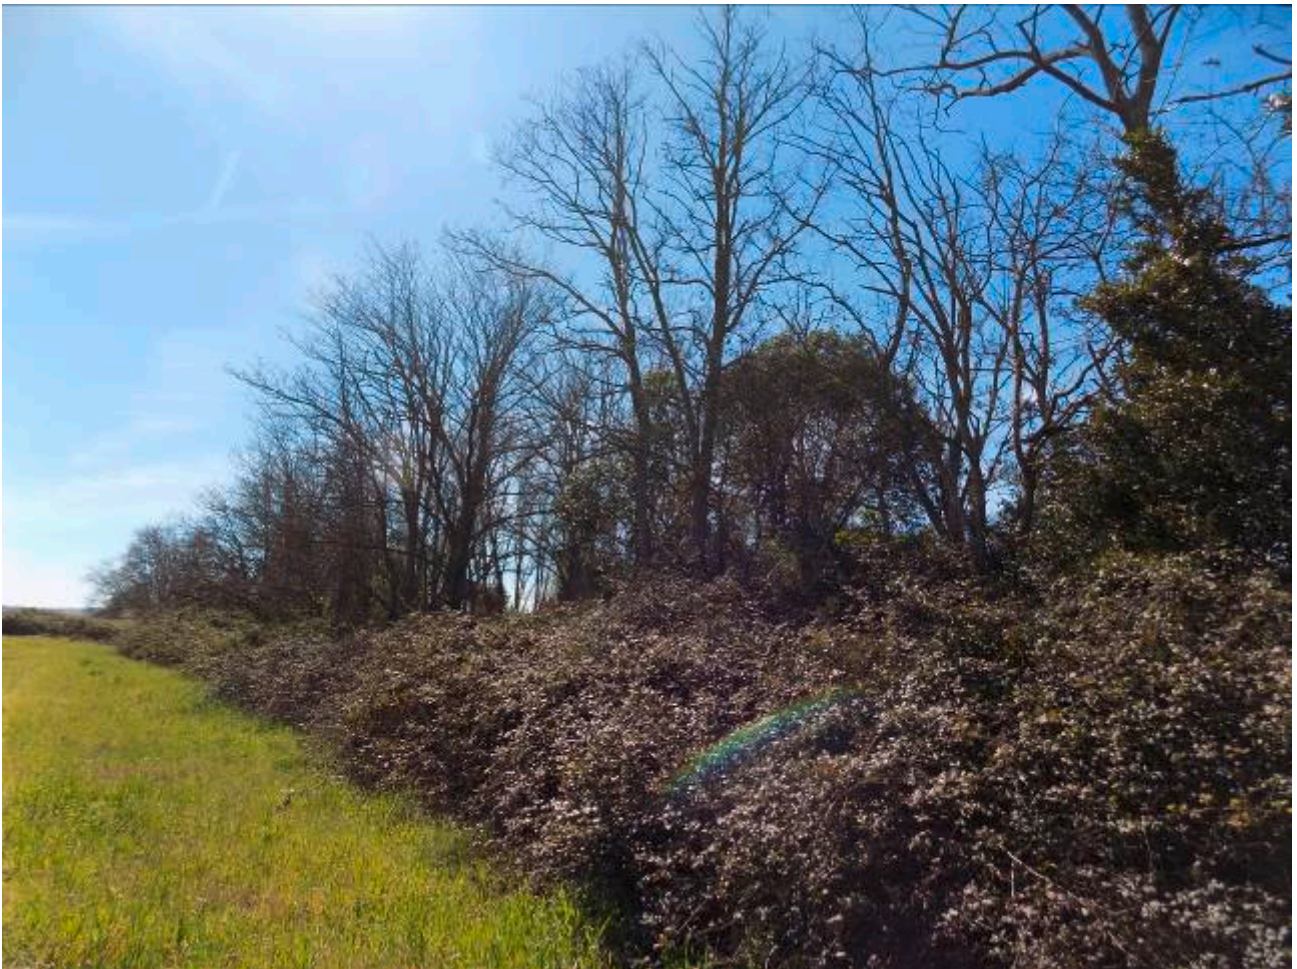
Foto n. 5: gruppi di acacie e allori

A seguito del gruppo di ailanti, si sviluppano delle macchie continue di piante di acacie con sporadica presenza di alberi di alloro, ramno e ligustri. Questo raggruppamento si sviluppa per una lunghezza di circa ml.100 (vedi ortofoto n. 1, riquadro n.4). Successivamente la scarpata è di nuovo invasa dai rovi e vitalbe che si sviluppano trasversalmente alla base della ripa, invadendo la parte pianeggiante per circa 16 ml.

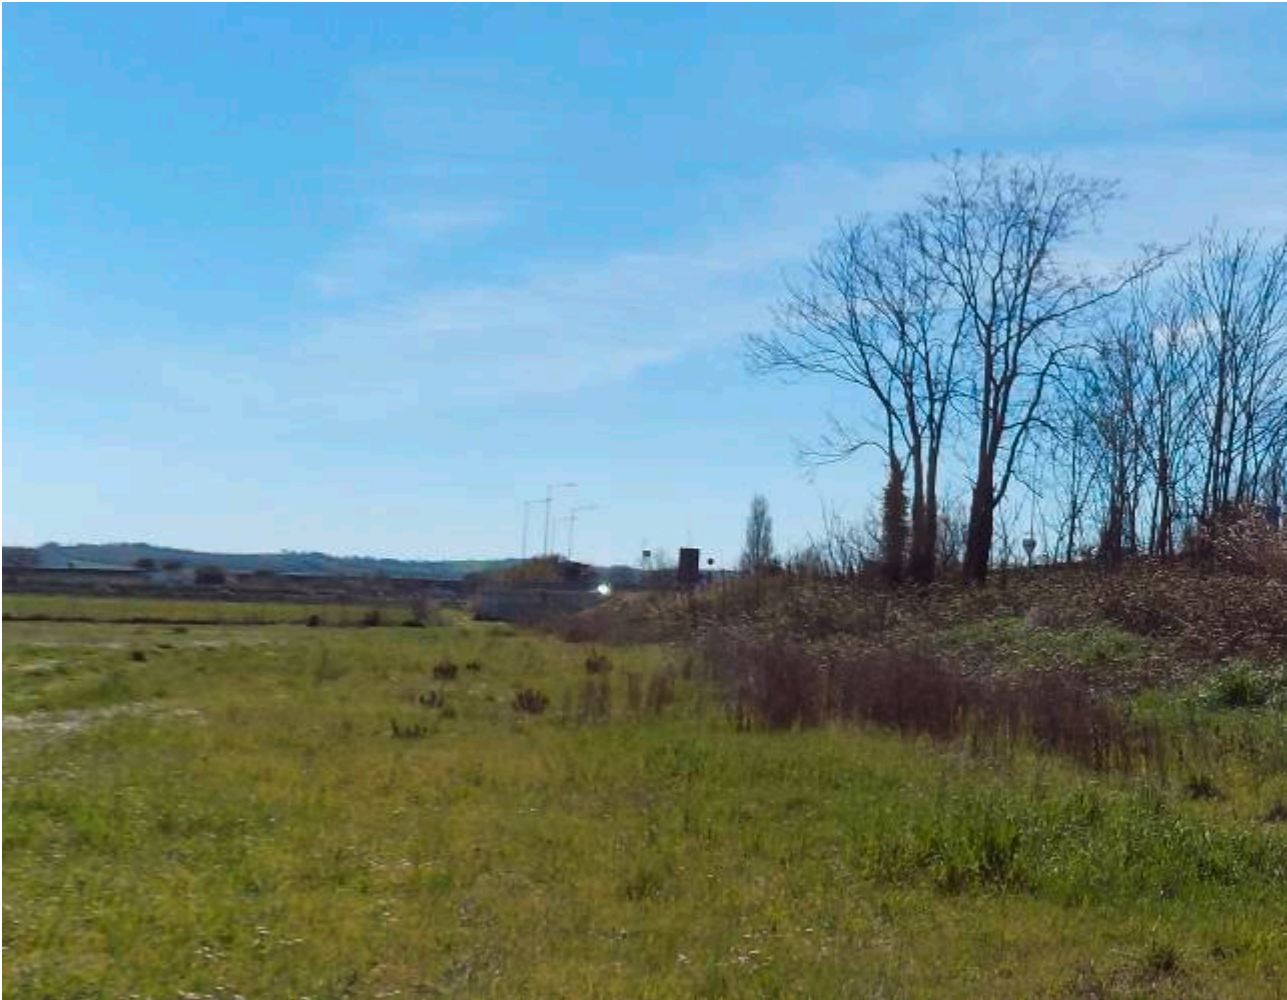
Foto n. 18: parte finale con ailanto

Subito dopo questa, la scarpata, per una lunghezza di circa 115 ml. è caratterizzata dalla presenza mista di rovi, erbacee e sporadicamente di arbusti e sul finire con la presenza di un ristretto gruppo di olmi (vedi ortofoto n. 4 riquadro n. 2 e n. 4).

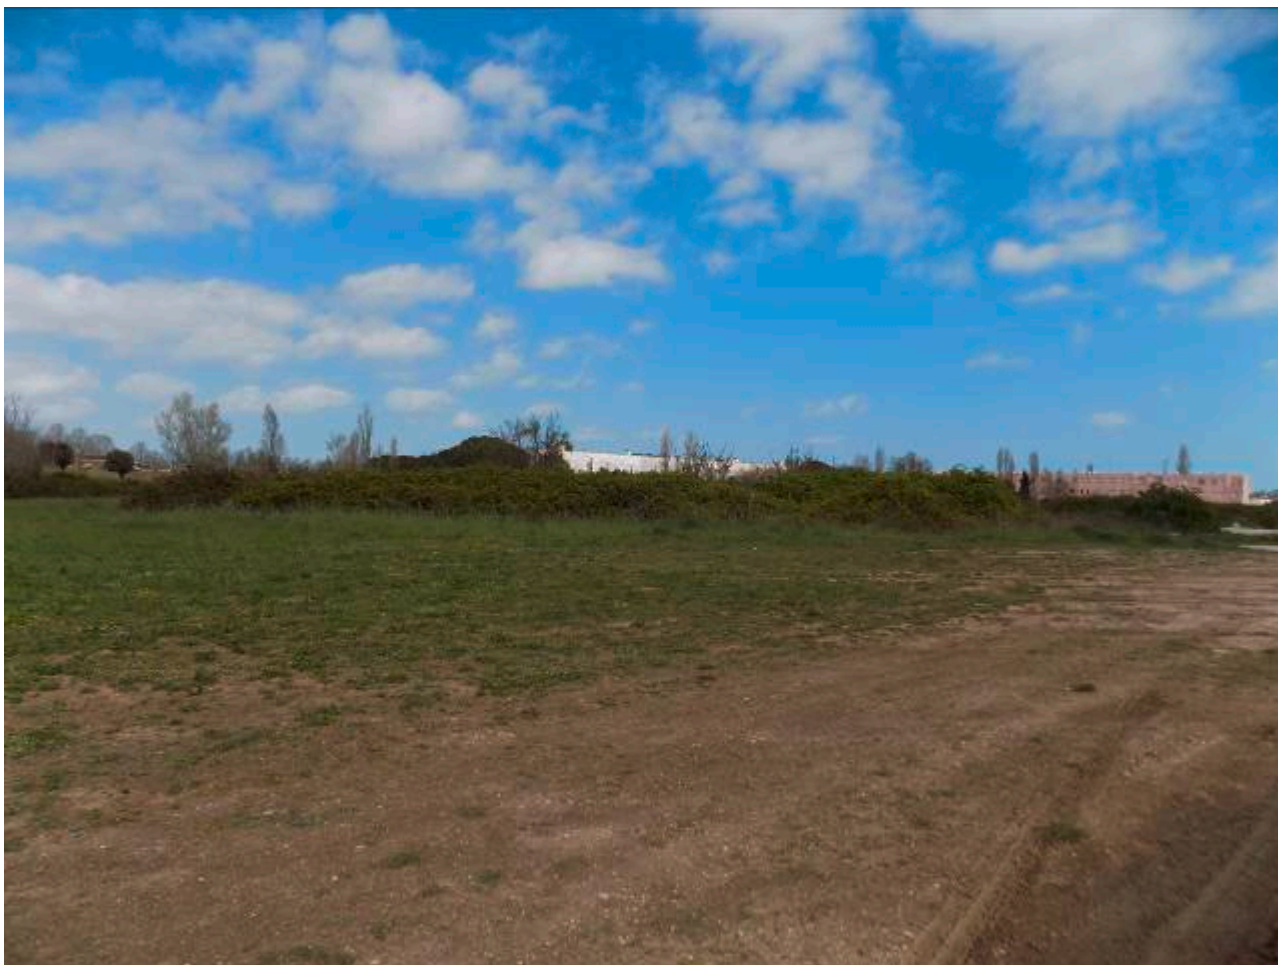
Foto n.19: area in rilievo

Trattasi di un piccolo rilievo nella area pianeggiante a sinistra della parte iniziale della scarpata che occupa un'area di circa 1400 mq.,

Esso è quasi totalmente invaso da rovi e vitalbe, con la presenza sporadica di macchie di canne.

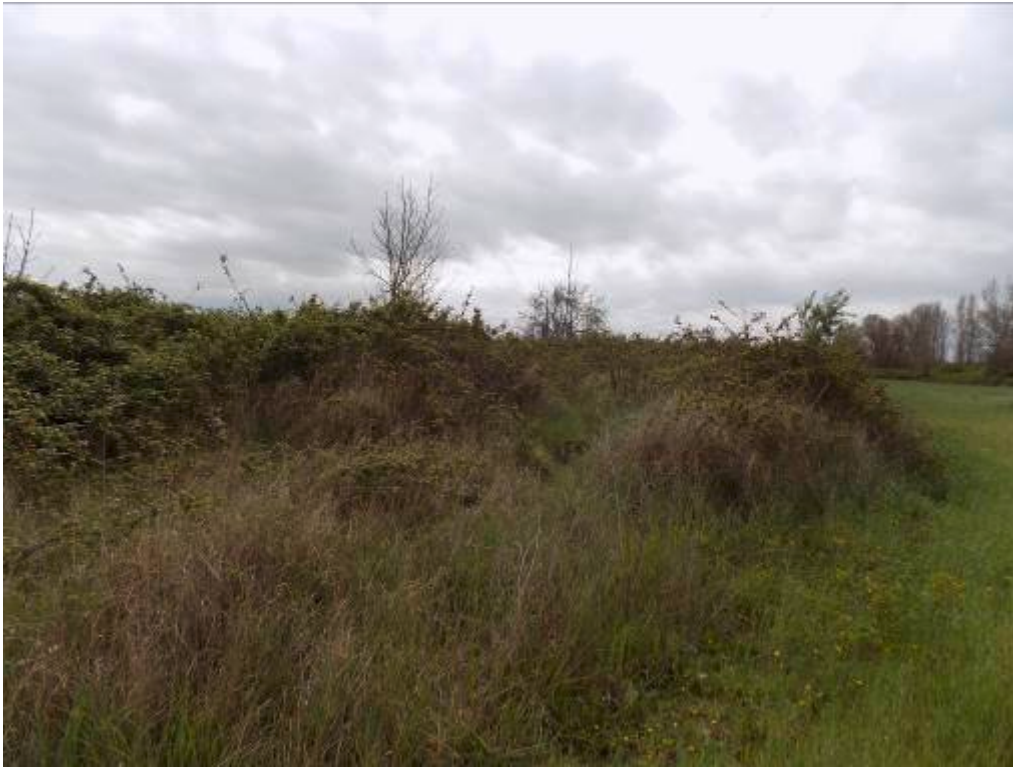
Foto n. 20: rovi, vitalbe e alianto

Nella parte alta e pianeggiante vi è la presenza di un melo (vedi ortofoto n. 5 riquadro n. 2 e foto n. 21) e alcuni alberelli di frassino minore e ailanto (vedi foto n. 20).

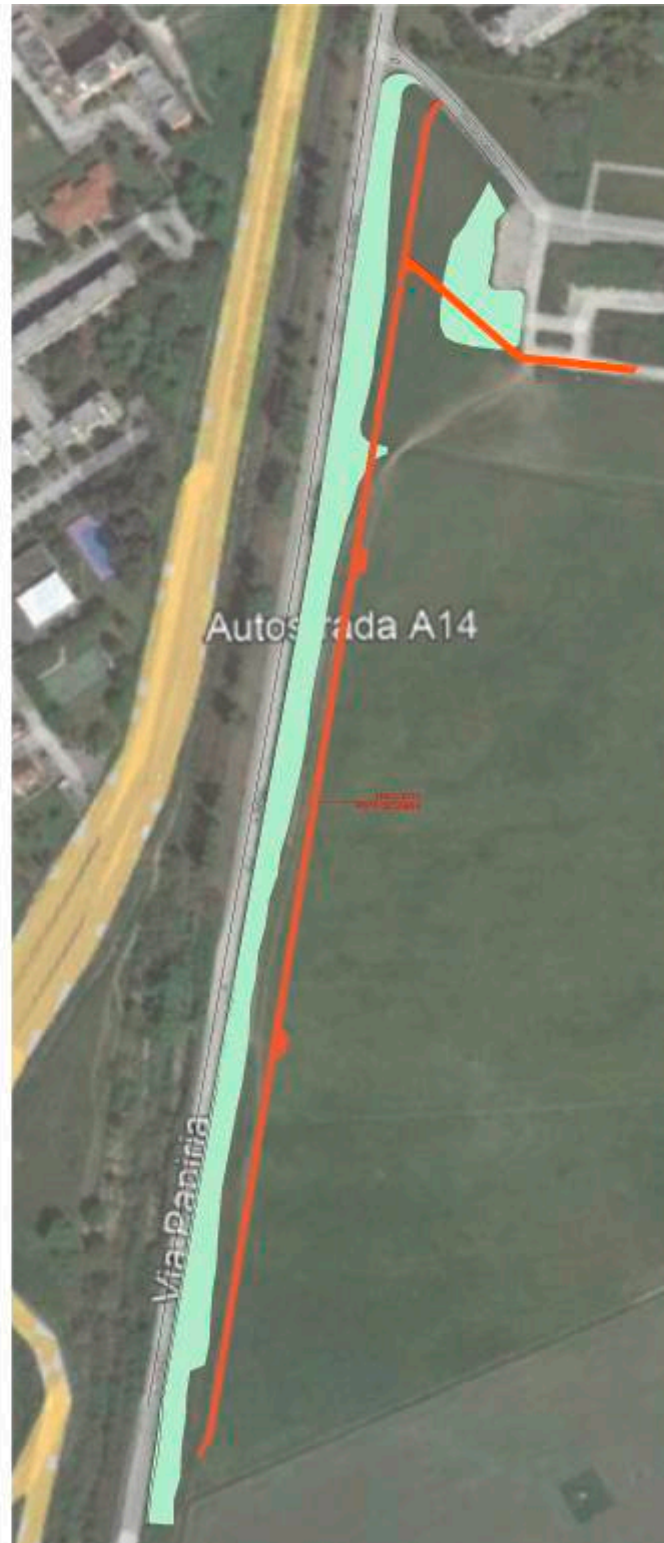
Ortofoto n.6

Considerando che per tutta la lunghezza dell'area presa in oggetto, verrà costruita la nuova pista ciclabile Bellocchi-Fano, si allega lo stato di progetto sovrapposto all'ortofoto:

I lavori per la costruzione della pista ciclabile, non vanno ad interessare totalmente le ripe, ma il maggior intervento si sviluppa nella parte isolata descritta nella parte quinta (vedi foto n.23 e ortofoto n. 6) e nella parte centrale, interessando soprattutto la zona dove la macchia di rovi invade la parte pianeggiante (vedi ortofoto n.1 riquadro n.2, ortofoto n.6 e foto n. 22).
