**COMUNE DI FANO – PROVINCIA DI PESARO-URBINO**

***PIANO DI RECUPERO IN VARIANTE AL PRG, AI SENSI DELL'ART. 27-28  
LEGGE 457/1978, DELL'IMMOBILE DENOMINATO "RISTORANTE NUOVA  
CASACCIA", SITO IN LOCALITA' RONCOSANBACCIO,  
STRADA COMUNALE TOMBA, N. 70/A***

***COMPATIBILITA' IDRAULICA  
L.R. 23 novembre 2011, n. 22 (art.10, comma 4)  
– Relazione Tecnica Illustrativa –***

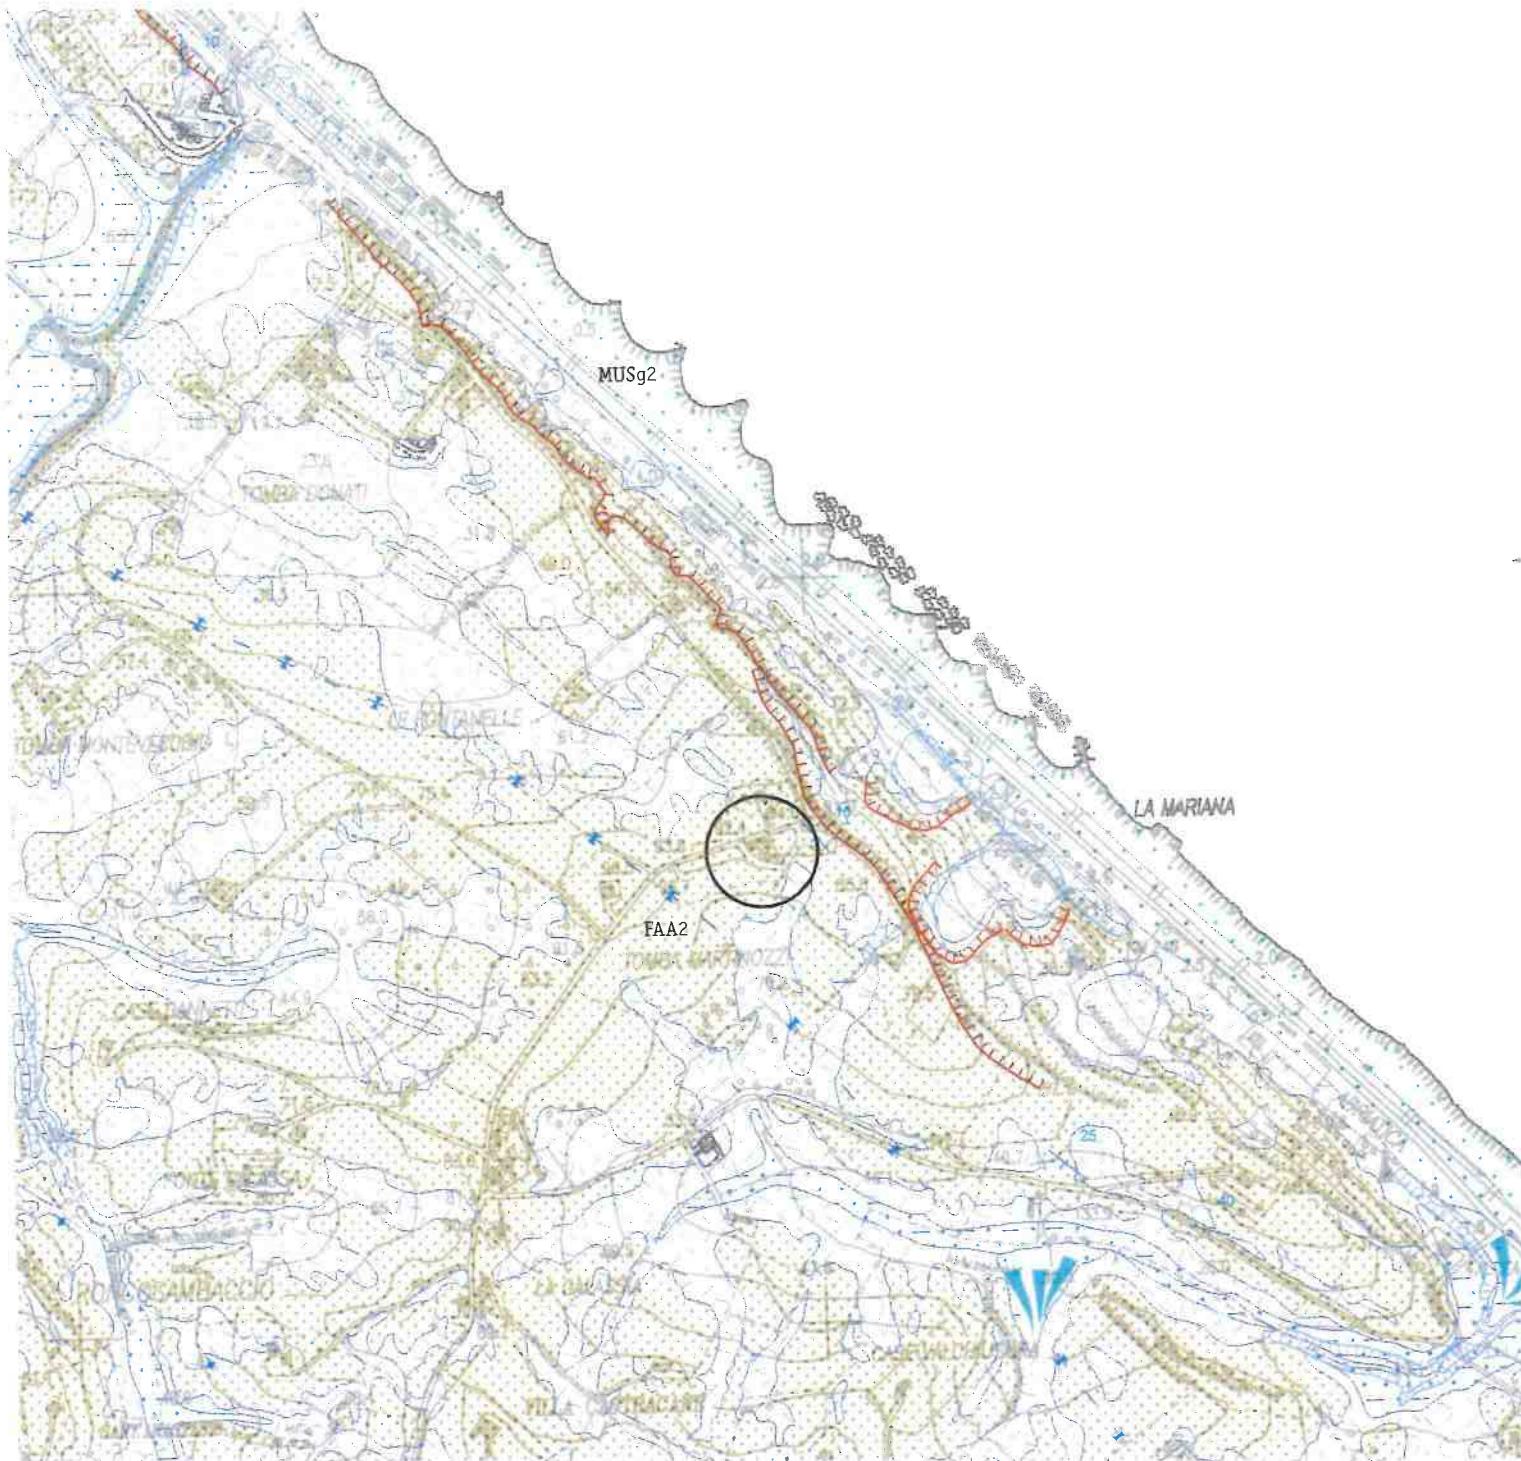
**STRALCIO DA CARTA GEOLOGICA REGIONALE – EDIZIONE CTR  
- REGIONE MARCHE -  
SEZ. 268120 – NOVILARA, Sc. 1:10.000**

L'analisi geomorfologica della zona, evidenzia che l'area in esame è collocata sulla cresta di una dorsale collinare allungata con direzione N.W. – S.E., che nel versante mare rappresenta una falesia inattiva separata dal mare; l'area ricade in una fascia altitudinale a circa 90 metri sul l.m.m. (da Stralcio Carta Tecnica Regionale alla Sezione n° 268120 – Novilara, vedere TAV.3), naturalmente stabile per l'affioramento della formazione geologica in posto rappresentata dalla Formazione Pliocenica delle Argille Azzurre – Membro delle Arenarie di Borello, in litofacies arenitico – pelitica (FAA2 nell'allegata Carta Geologica – TAV.1), costituita da sabbie ed arenarie debolmente cementate con talvolta intercalazioni argilloso – marnose.

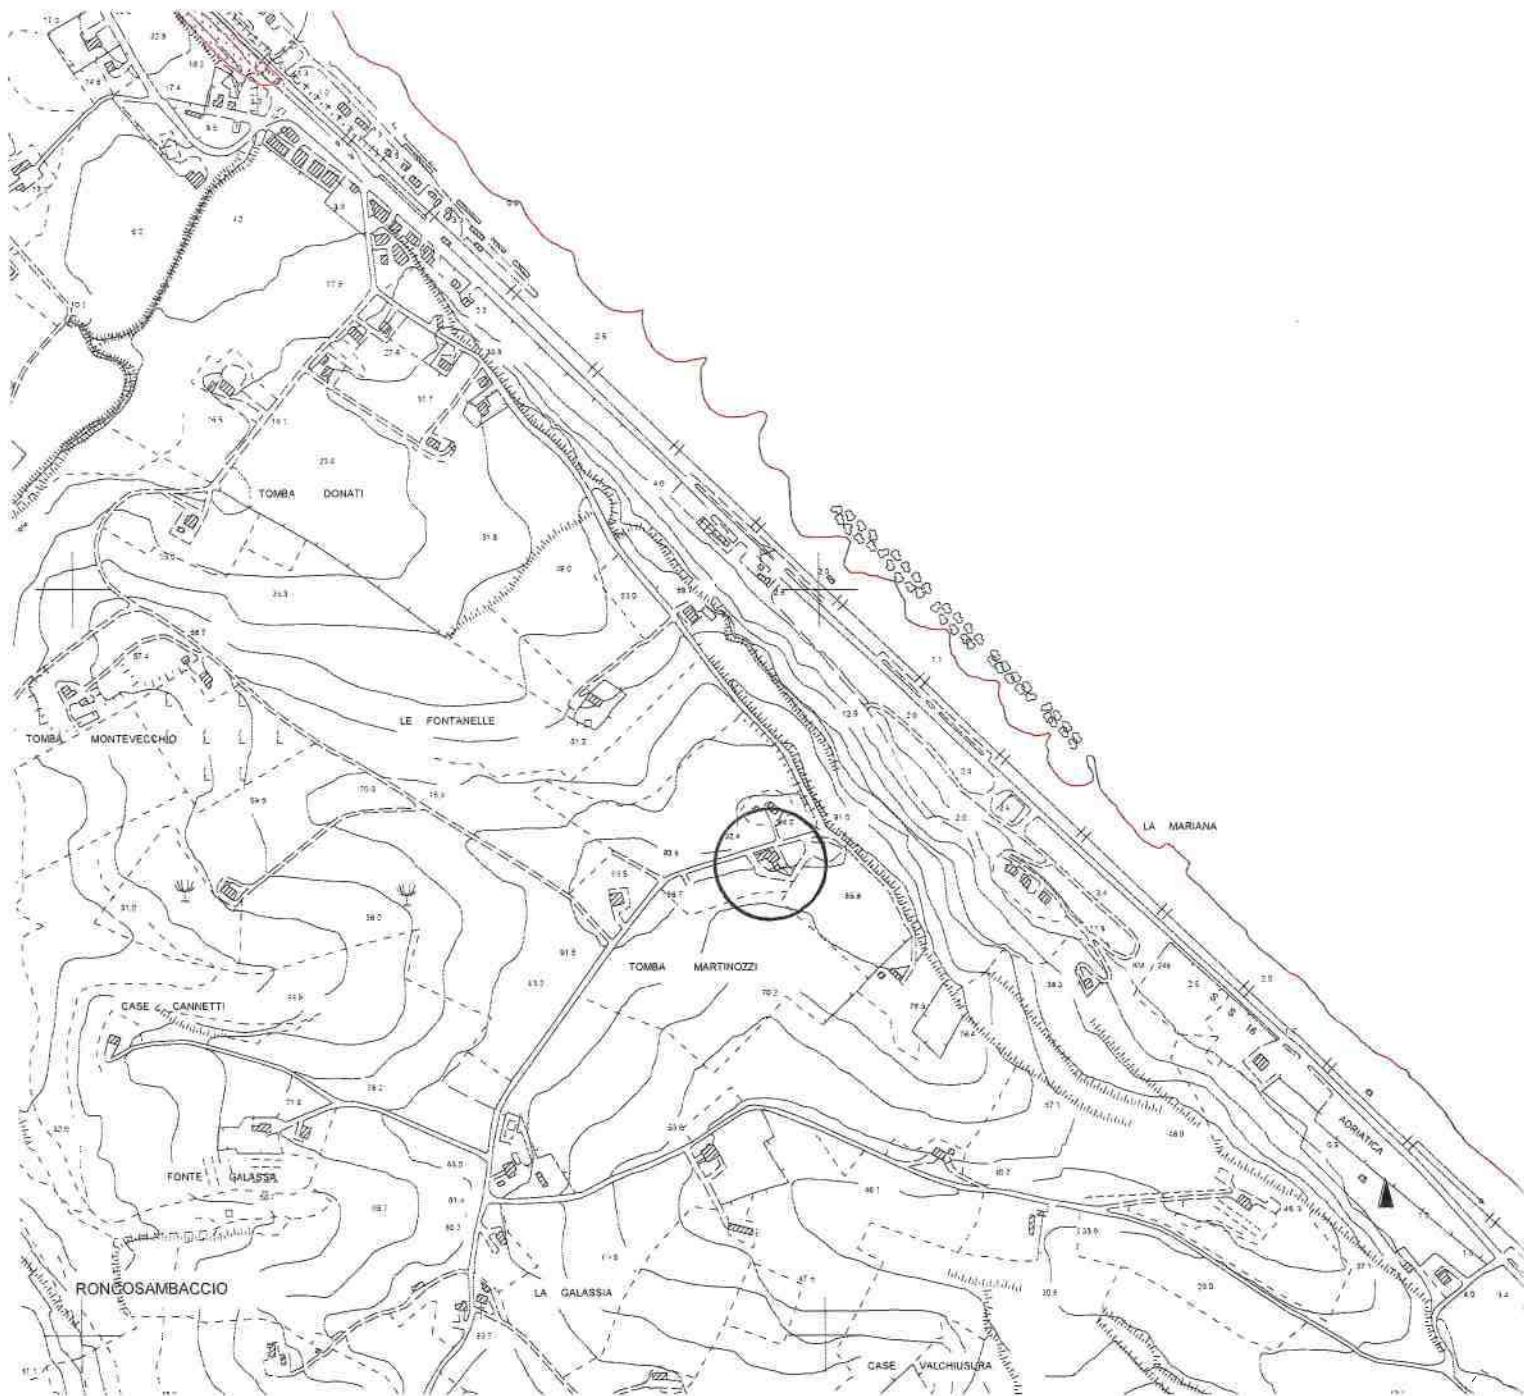
**STRALCIO DA PIANO ASSETTO IDROGEOLOGICO (PAI)**  
- REGIONE MARCHE -  
**CARTA DEL RISCHIO IDROGEOLOGICO – da Tav. RI 06a.pdf,**  
**Sc. 1:10.000, con verifica Aggiornamento Anno/2016**

Dall'esame della cartografia relativa Piano Stralcio di Bacino per l'Assetto Idrogeologico (PAI) della Regione Marche (TAV. RI 06a.pdf – Aggiornamento Anno 2016), vedere allegata TAV.2, la zona in esame e per un intorno significativo non ricade all'interno di zone cartografate a rischio esondazione o di frana.

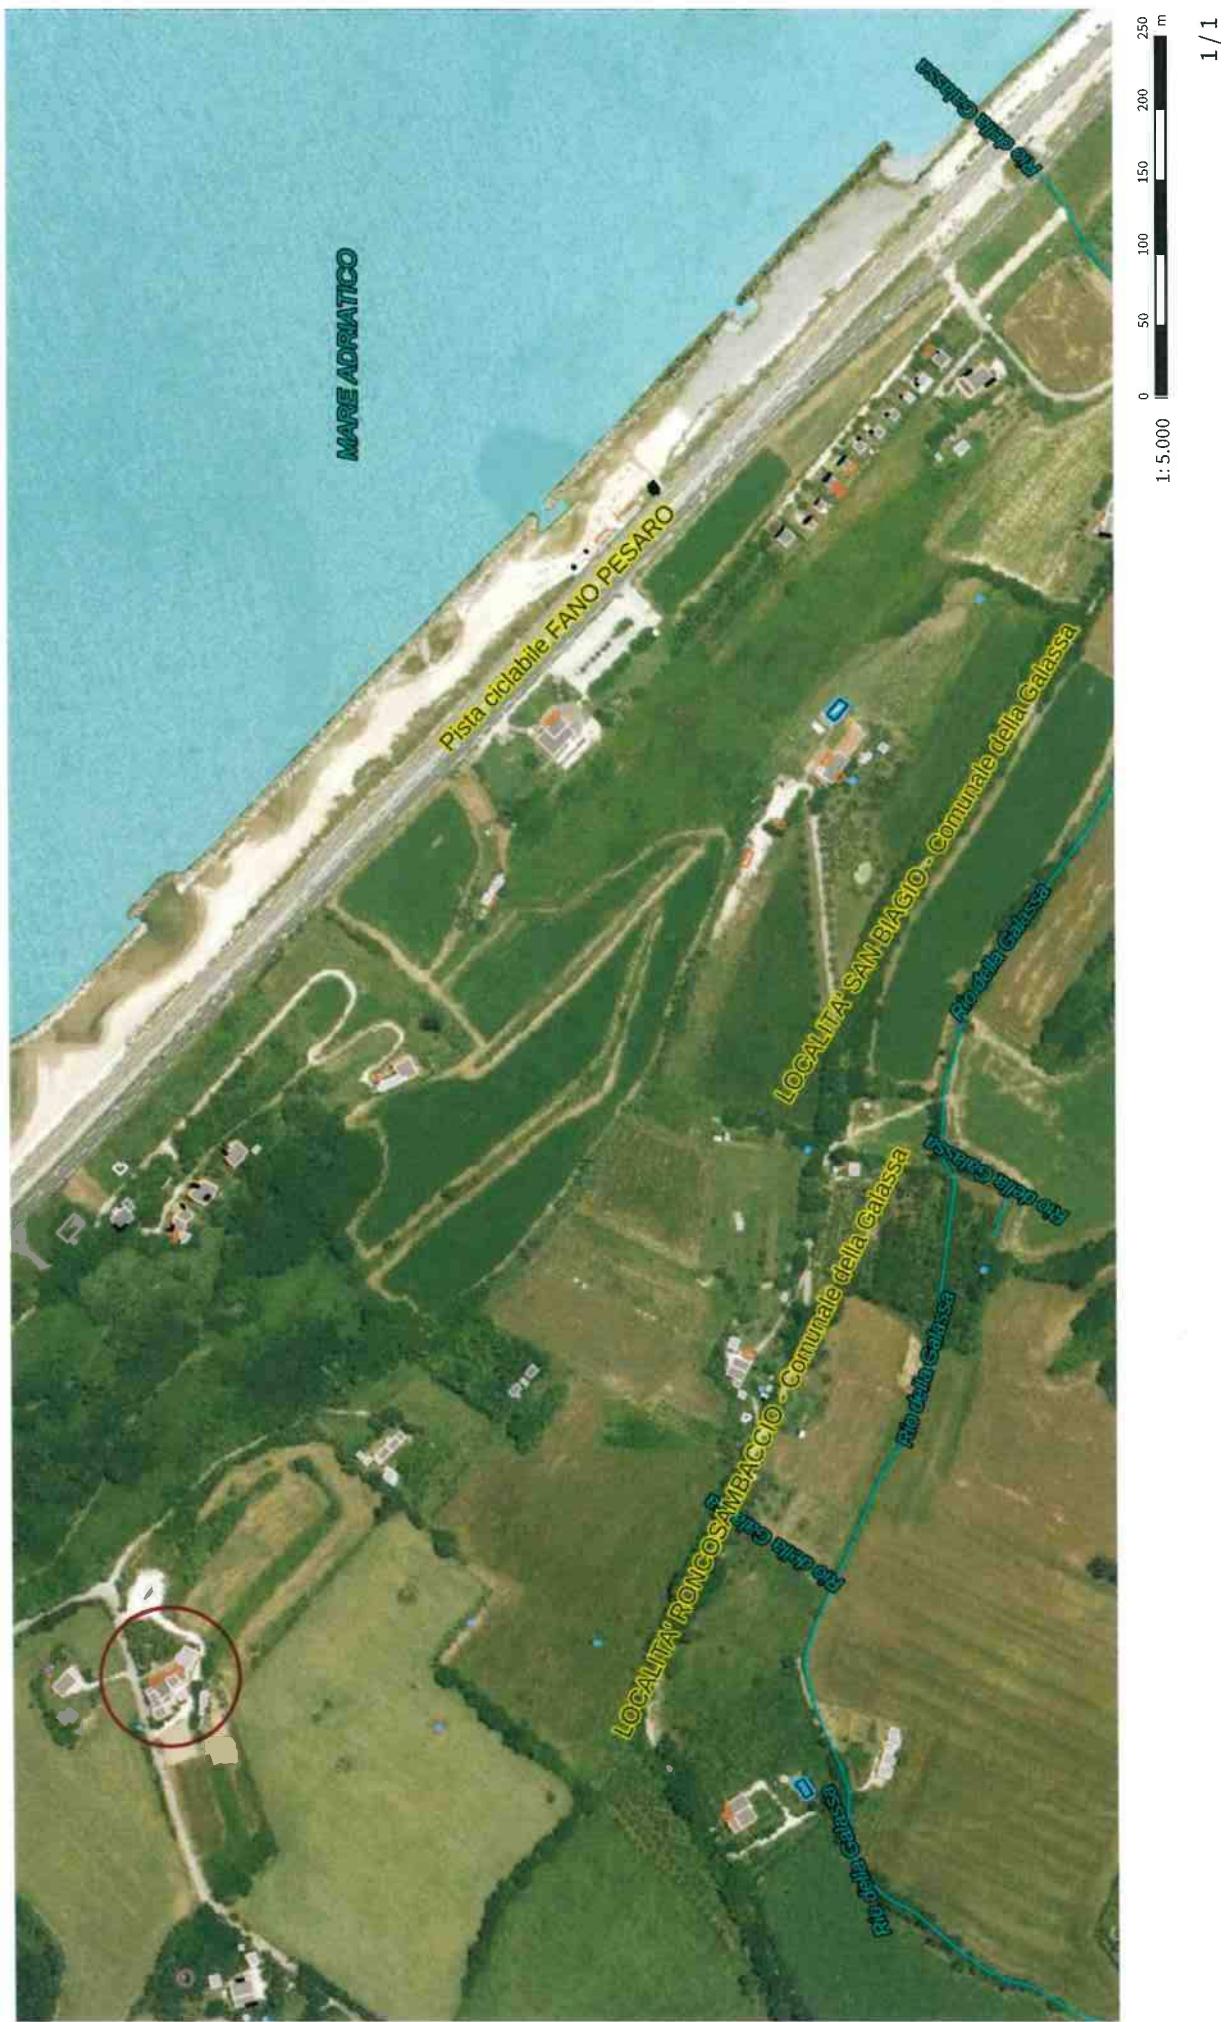
Il versante collinare sottostante di interesse, con esposizione Sud è attualmente ad uso agricolo e interessato da fossi interpoderali e scoline temporanee di regimazione delle acque meteoriche, mentre il fosso di fondovalle, a notevole distanza dall'area in esame è nominato "Rio della Galassa" (vedere TAV.4).
