# COMUNE DI FANO

PIANO DI RECUPERO IN VARIANTE AL PIANO  
PARTICOLAREGGIATO DEL CENTRO STORICO  
DI UN FABBRICATO SITO IN VIA BARTOLAGI N.26

RELAZIONE TECNICA ILLUSTRATIVA

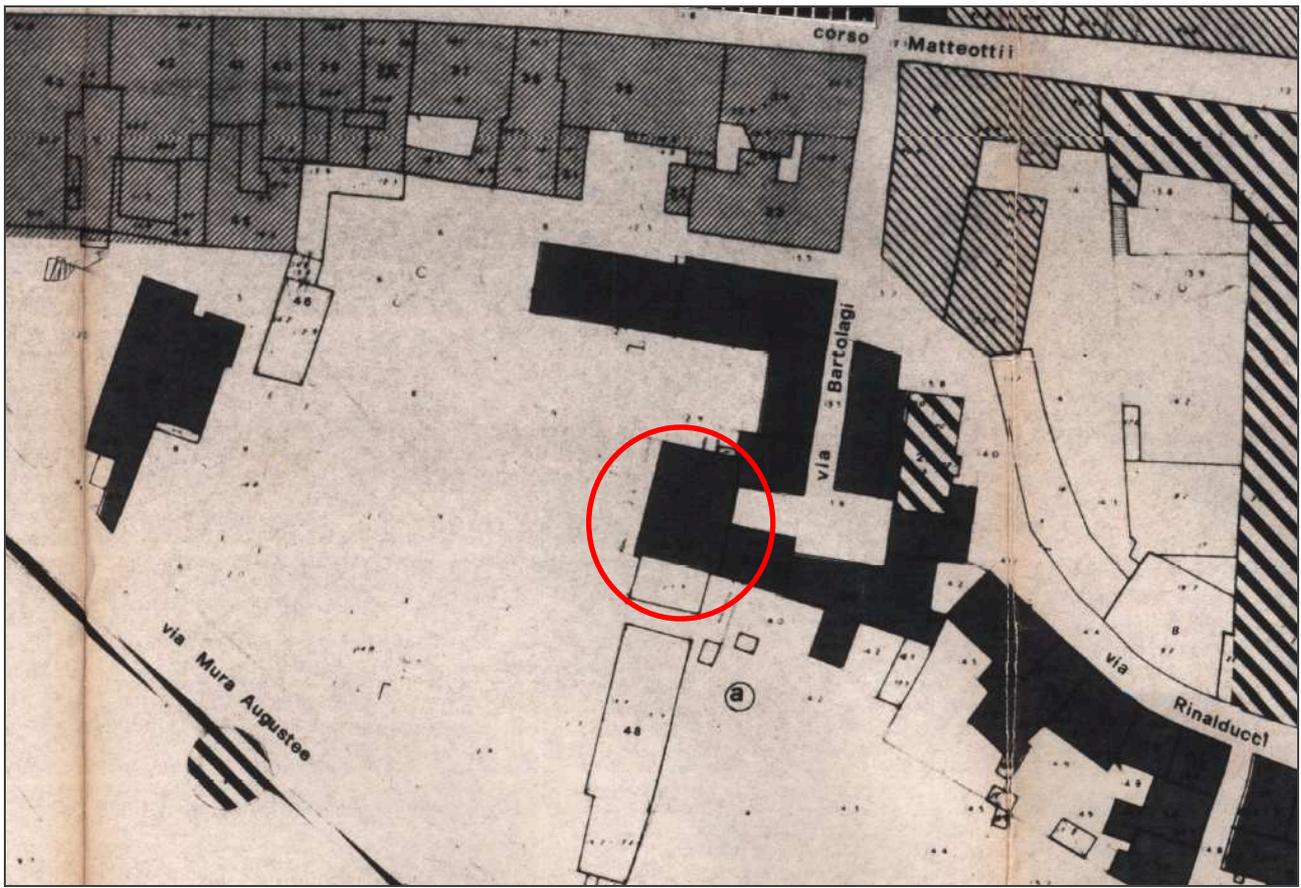
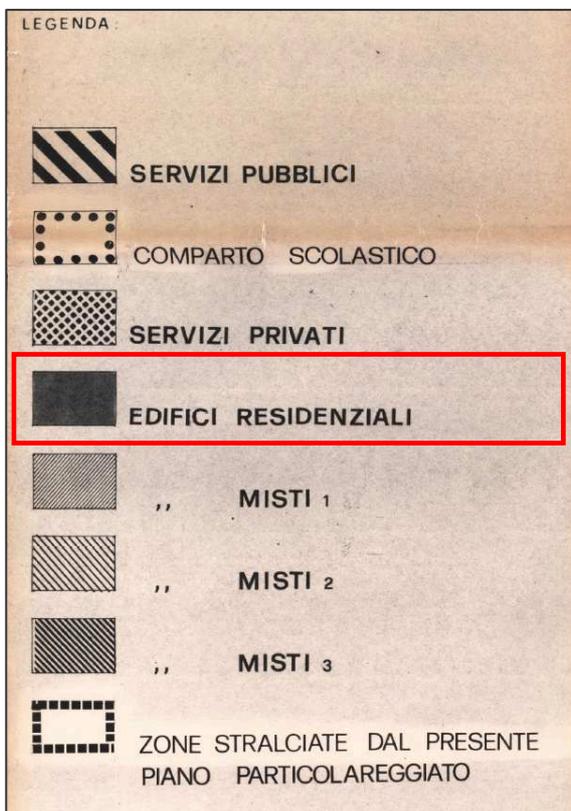
Figura 2 - Piano Particolareggiato del Centro Storico - Tavola 2.2 - Destinazioni d'uso degli edifici

Per quanto riguarda la destinazione d'uso dell'edificio si fa riferimento alla Tavola 2.2 del Piano (Figura 2) che classifica l'immobile oggetto di intervento come "EDIFICIO RESIDENZIALE".

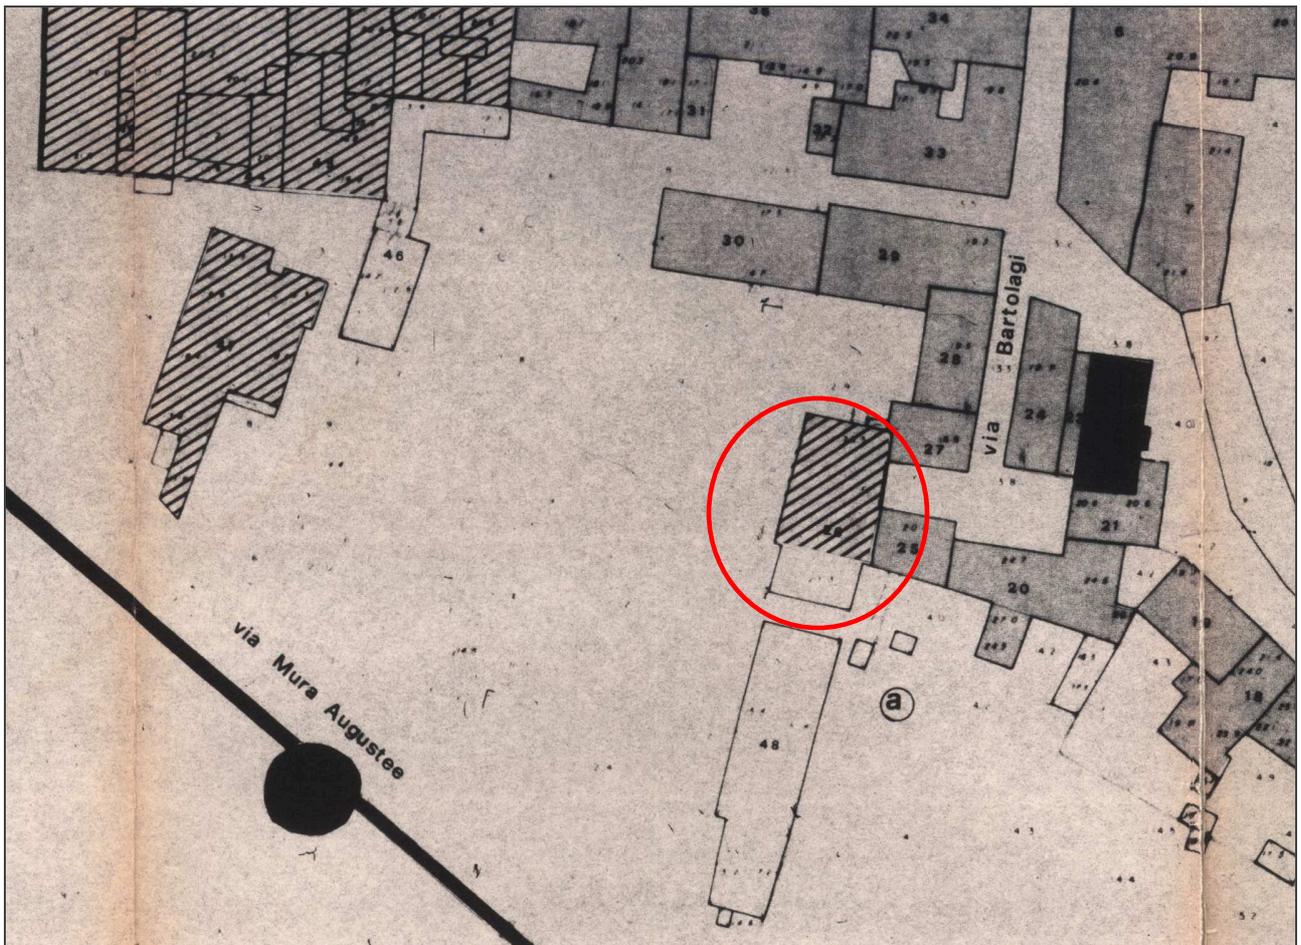
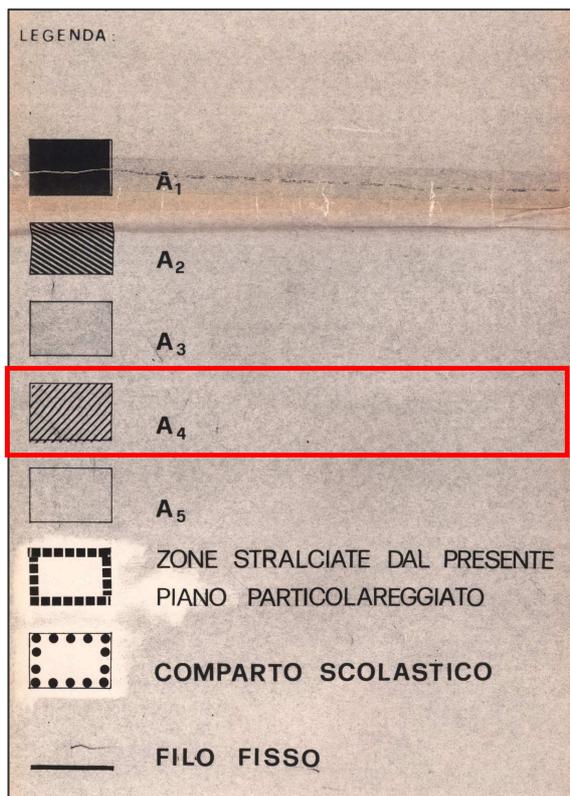
Figura 3 - Piano Particolareggiato del Centro Storico - Tavola 2.3 - Vincoli agli interventi

Nella Tavola 2.3 - Vincoli agli interventi (Figura 3), l'edificio in questione è classificato come A4.

Per tali edifici sono ammessi interventi di "DEMOLIZIONE E RICOSTRUZIONE delle particelle edilizie incongrue alla organizzazione morfologica e tipologica del tessuto urbano.

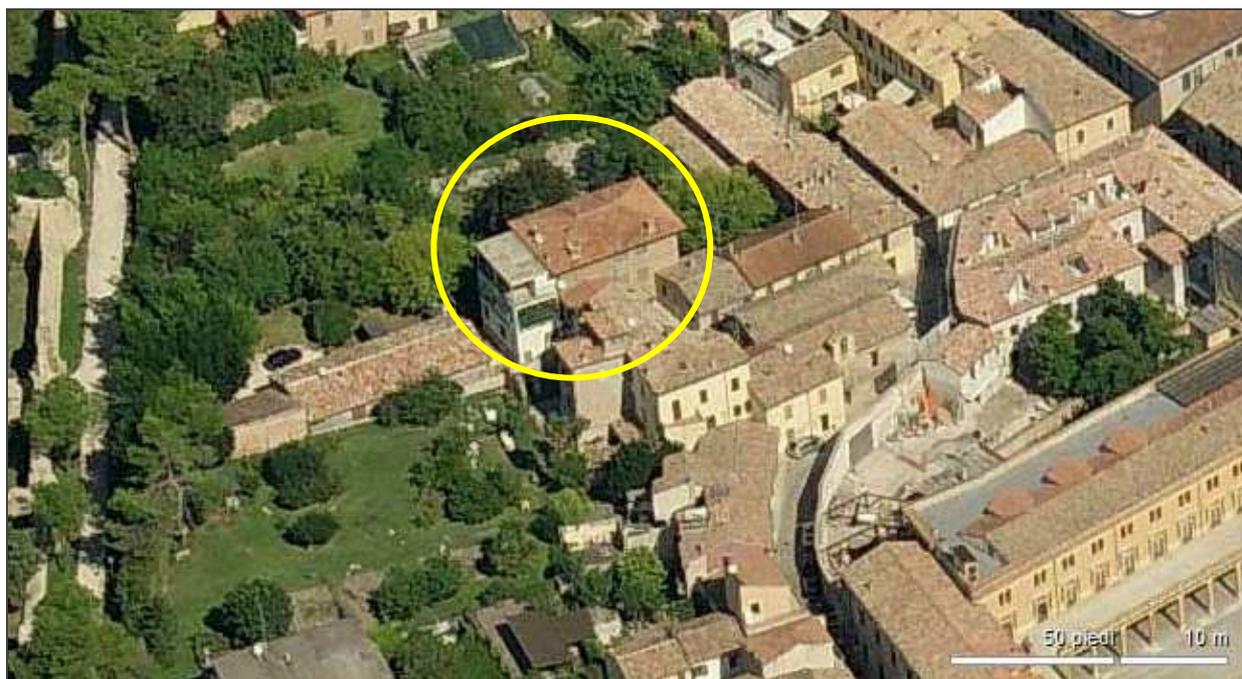
**Figura 4 - Foto aerea (stato attuale)**

L'edificio oggetto di intervento (Figura 4) è ubicato in un'area posta ai margini del centro storico del Comune di Fano, in prossimità delle mura Augustee, confinante (lato nord e nord-est) con un'ampia zona di verde naturale che costituisce un'importante area di pausa nel contesto densamente edificato del centro storico. Le 3 unità abitative che lo compongono sono caratterizzate dai collegamenti molto diretti con gli spazi esterni, resi possibili grazie all'esposizione multipla degli ambienti.

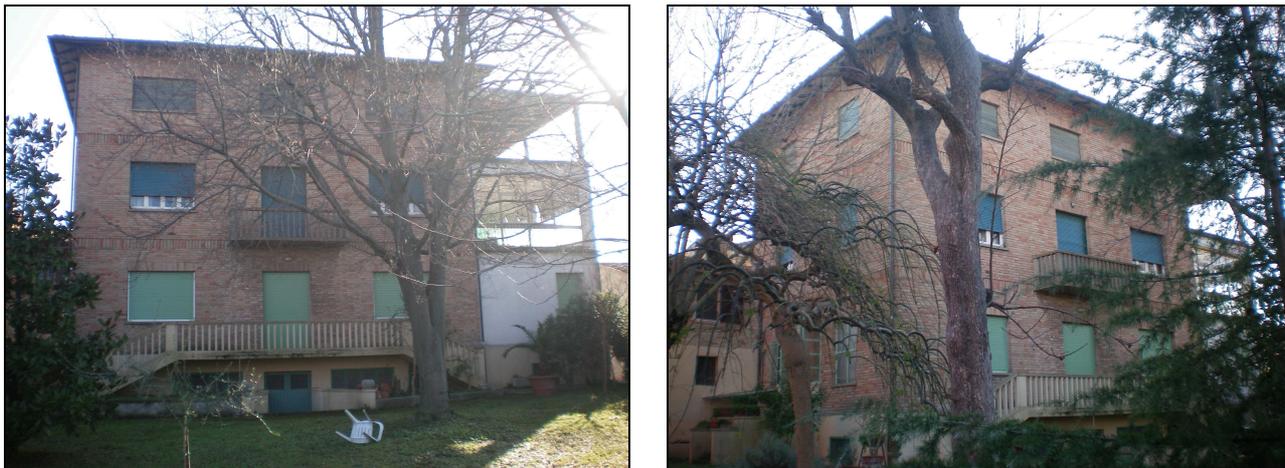
**Figura 5 - Foto della facciata principale dell'edificio - lato nord**

Il fabbricato è caratterizzato per la presenza di due corpi ben distinti (Figura 5).

Il corpo principale presenta una struttura in muratura, con copertura in struttura lignea a paglione con manto in coppi e finitura con paramento murario a mattoncini su cui si individuano marcapiani e una partizione pressoché regolare delle finestrate in cui sono presenti infissi in legno e serramenti in pvc (tapparelle).

Addossato al corpo principale trova spazio un secondo corpo in struttura in cemento armato, con diversa finitura esterna ad intonaco. In tale porzione dell'edificio si trovano alcuni locali abitativi dell'unità al piano terra e due ampi terrazzi a servizio delle unità abitative del piano primo e del piano secondo.

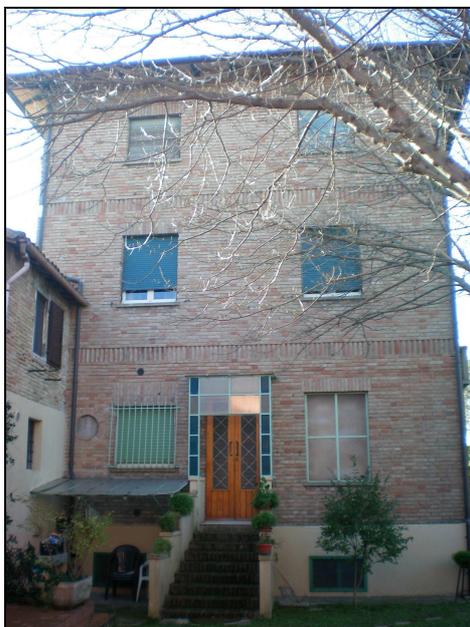
**Figura 6 - Foto della scala di accesso al piano terra - lato est**

- accesso principale all'edificio da Via Bartolagi;
- n.3 livelli abitativi fuori terra, corrispondenti alle 3 unità immobiliari, ai quali si accede mediante una scala comune, posta sul lato che prospetta su via Bartolagi, in cui è posto l'ingresso all'edificio. Il piano terra risulta accessibile anche dallo scoperto esclusivo sistemato a verde con accesso carrabile da Via mura Augustee, attraverso una scala esterna con doppia rampa che da accesso tramite una porta finestra, al soggiorno, nonché da una scala esterna sul lato est come meglio evidenziato in Figura 6;

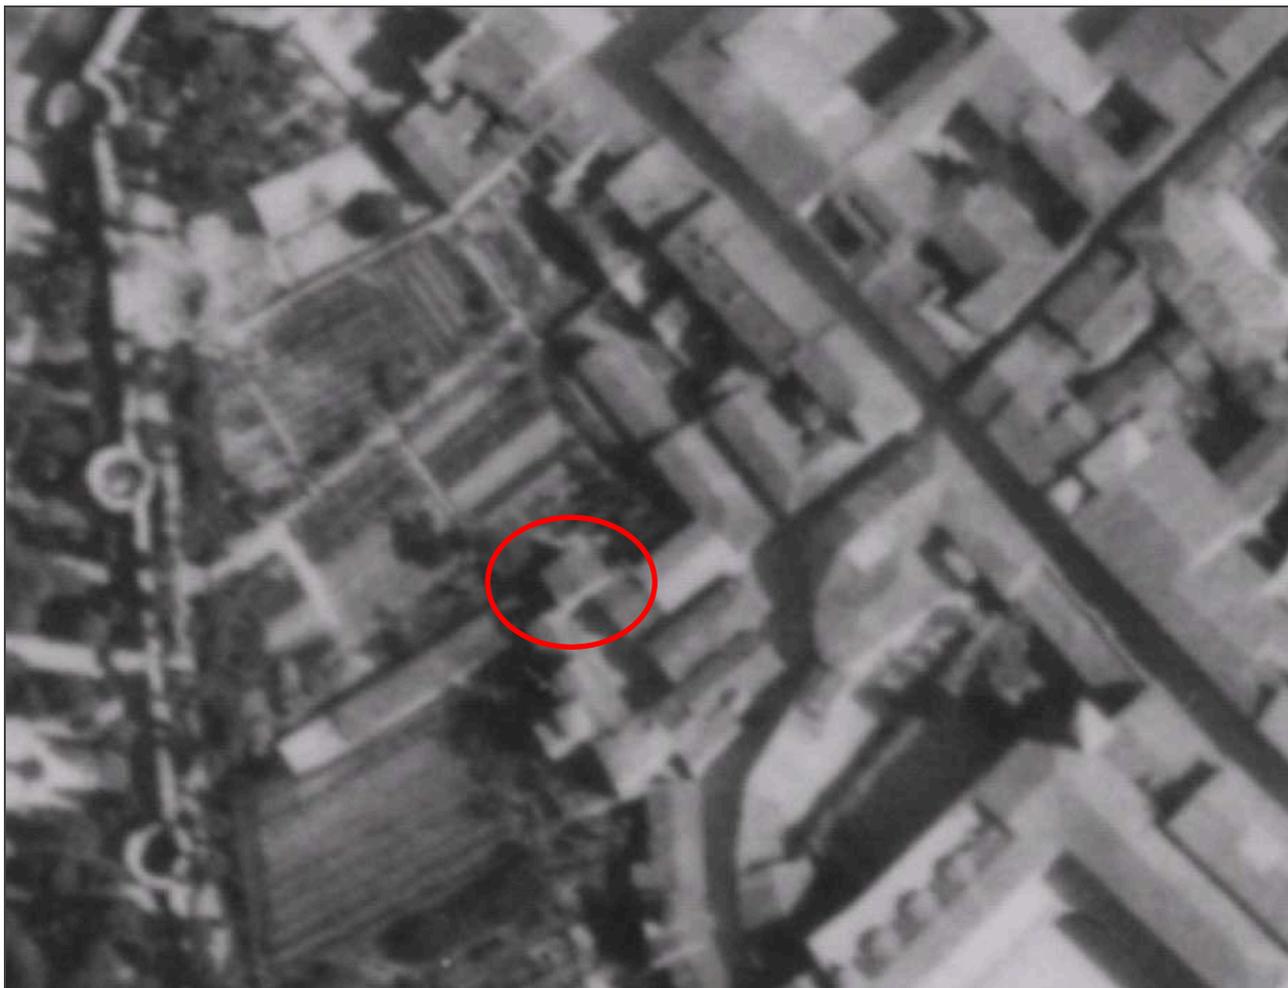
**Figura 7 - Aerofotogrammetria IGM 1944**

Il primo documento utile reperito, è l'aerofotogrammetria IGM (anno 1944) (Figura 7), che consente di accertare per l'edificio in questione una data di edificazione antecedente a tale anno, riscontrandone, seppur con i limiti dovuti alla ridotta scala di rappresentazione, la posizione e l'impronta planimetrica.

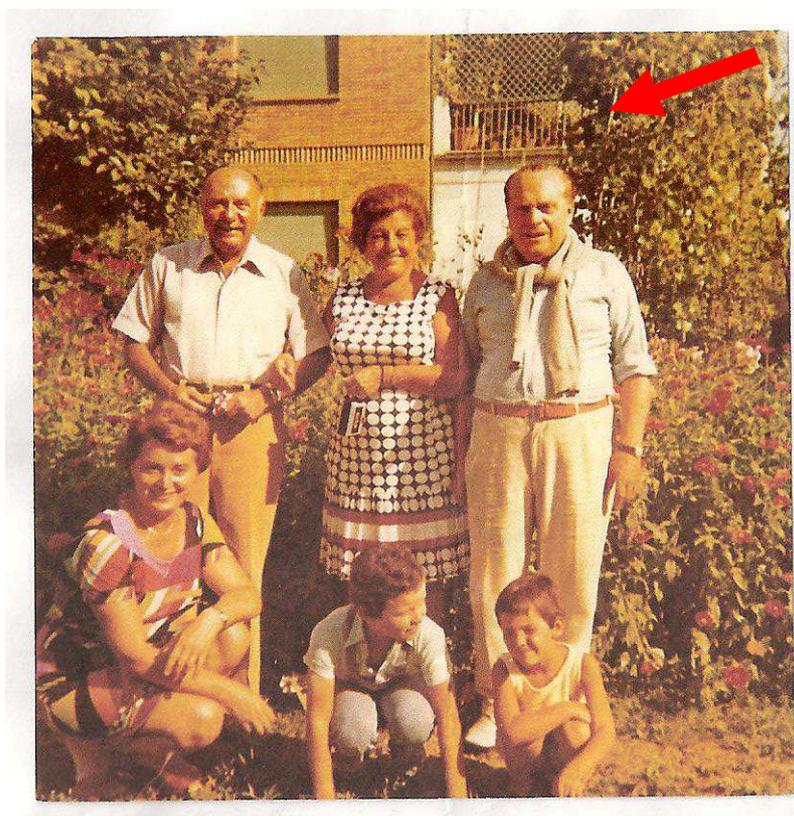
**Figura 9 - Fotografia con immobile oggetto di intervento in secondo piano (periodo anni 1951-1956)**

In merito ai terrazzi a servizio delle unità abitative (piano primo e piano secondo) si può fare riferimento alla documentazione fotografica (che risale al periodo che va dal 1951 al 1956) reperita durante le ricerche effettuate (Figura 9).

La suddetta fotografia ritrae, in base alle testimonianze raccolte, il proprietario dell'immobile, Sig. BRUSCIA NELLO (in piedi a DX), con due amici di famiglia americani arrivati e partiti a bordo del transatlantico Andrea Doria la cui attività va dal 1951 (data di varo) al 1956 (anno in cui affondò). Nell'immagine di Figura 9, si evidenzia chiaramente la presenza del corpo con soprastante terrazzo in adiacenza all'edificio principale.

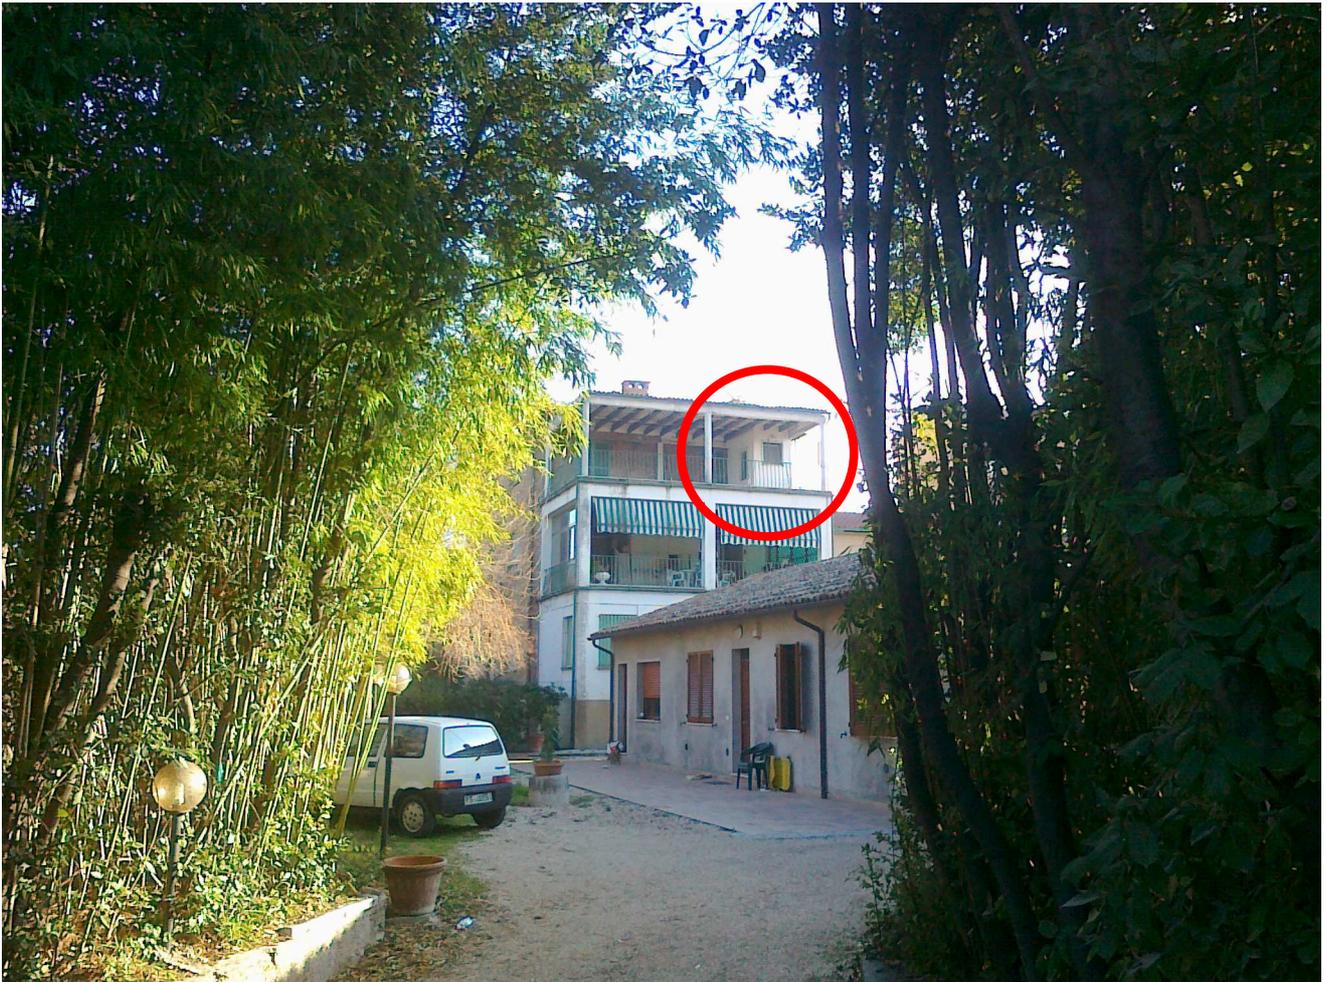
**Figura 10 - Vista dell'edificio lato ovest**

- la realizzazione di un piccolo **vano ad uso ripostiglio, in corrispondenza del terrazzo a servizio dell'unità abitativa sita al secondo piano** (Figura 10), di superficie di 3.36 mq.

Il suddetto locale è stato realizzato nell'anno 1968 in assenza di titolo abilitativo e successivamente condonato - Concessione edilizia in Sanatoria n.6710 P.G.39865 del 13/10/2011;
