MA-UBIS-000017 - SDOPPIAMENTO DELLA RETE FOGNARIA MEDIANTE LA REALIZZAZIONE DI UN
IMPIANTO DI FOGNATURE ACQUE METEORICHE DEDICATO CHE RISOLVA ANCHE IL PROBLEMA
DELL'ATTRAVERSAMENTO DELLA SEDE FERROVIARIA E DELLA STRADA NAZIONALE ADRIATICA SUD
E REALIZZAZIONE DI UN CANALE DI GRONDA PER INTERCETTARE LE ACQUE DA MONTE - LOCALITÀ
PONTESASSO

PROGETTO DI FATTIBILITA' TECNICO - ECONOMICA

**RELAZIONE DI VERIFICA PREVENTIVA
DELL'INTERESSE ARCHEOLOGICO**

D2.3

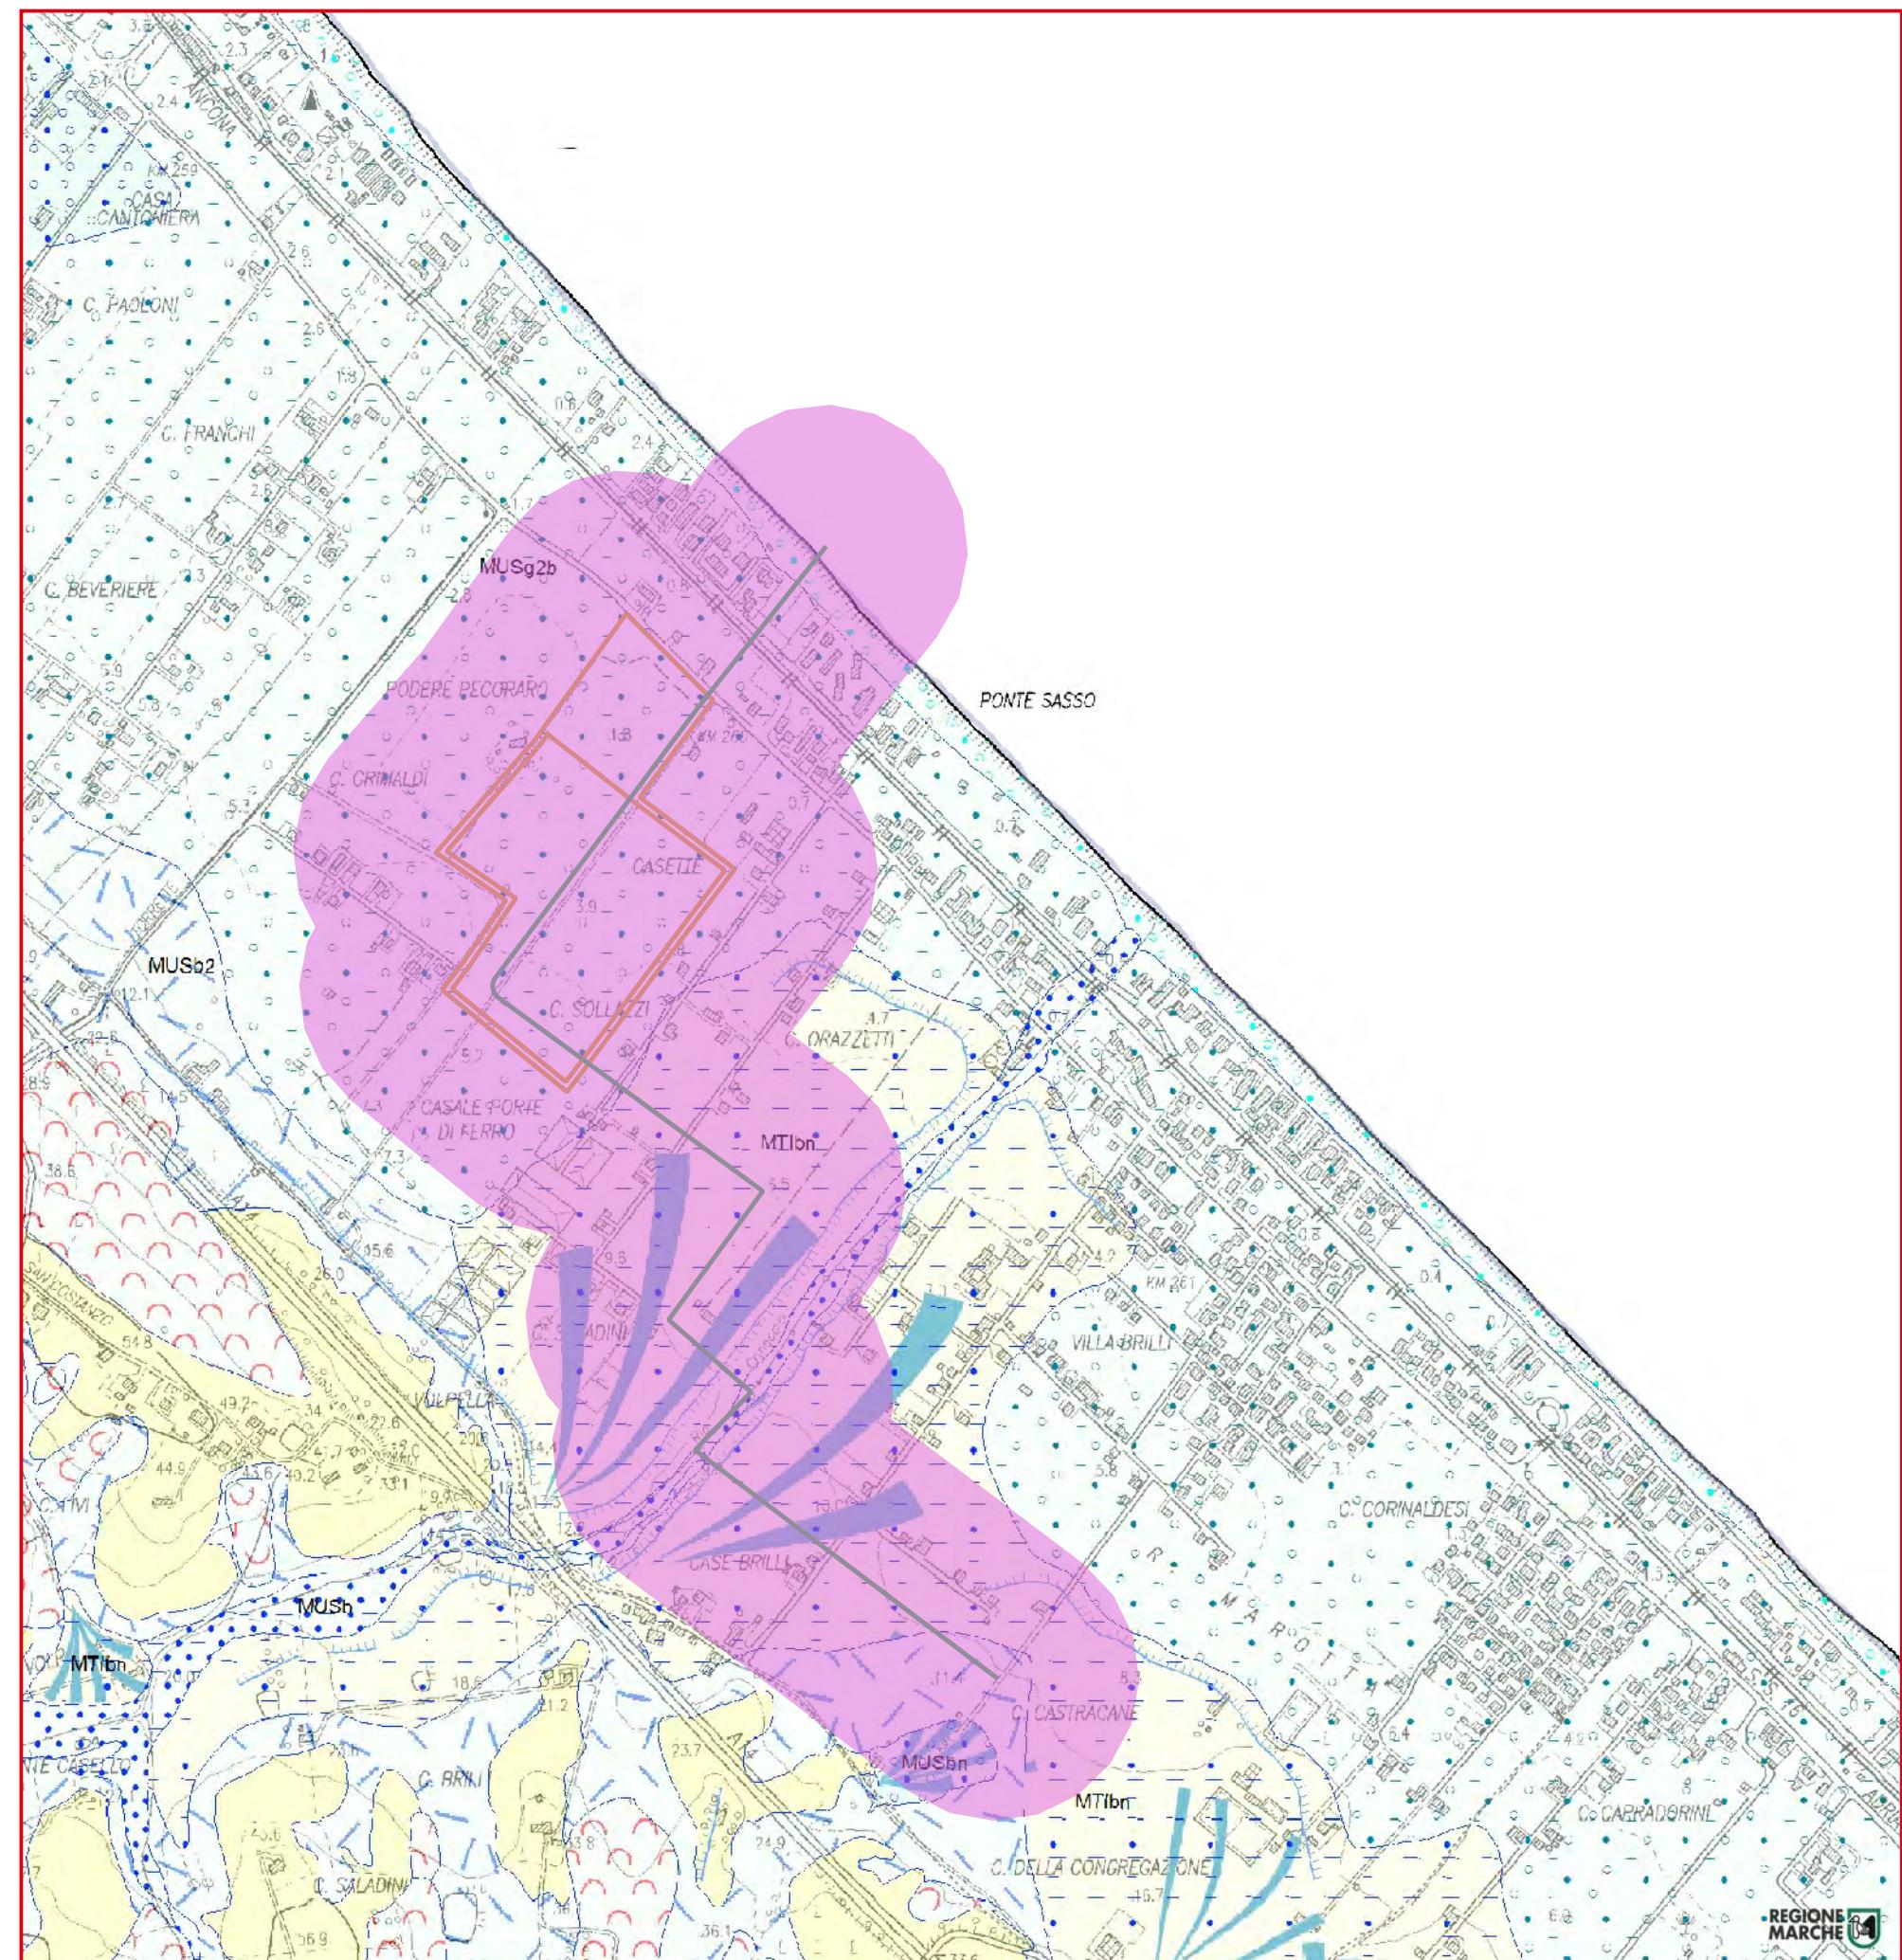
La zona d'interesse si estende all'estremità sud-est del territorio comunale (a S.E. della foce del Fiume Metauro), tra l'autostrada A14 e la linea di costa. Dal punto di vista geologico è costituita da depositi di spiaggia antica (MUSg2b) e da depositi alluvionali terrazzati (MTIbn) che ricoprono il substrato geologico costituito dalle Argille Azzurre (FAA). La litologia dei depositi di spiaggia è variabile: ghiaia, sabbia, limi e argille in proporzioni variabili, con prevalenza nella porzione superficiale delle granulometrie grossolane (soprattutto in prossimità della costa), alle quali segue un orizzonte prevalentemente argilloso-limoso. I depositi alluvionali terrazzati più antichi (MTIbn) sono caratterizzati da litologia variabile, data da limi e argille associati a subordinate sabbie e da ghiaie prevalenti nei livelli di base. In corrispondenza della cava dismessa colmata, prevalgono litologie argillose anche negli orizzonti più

s u p e r f i c i a l i . Lo spessore complessivo dei depositi di copertura è mediamente 20-25 metri, e tende ad aumentare verso la costa.

La formazione geologica delle Argille Azzurre del Pliocene sup presente al di sotto delle coperture quaternarie, è costituita da terreni prevalentemente pelitici, mal stratificati, rappresentati da argille e argille marnose di colore grigio-azzurrognolo e subordinatamente nociola, talora laminate, fossilifere e in strati da sottili a medi, sub-affiorante nelle colline sovrastanti.

Il contesto morfologico in cui si inserisce l'area di intervento mostra caratteristiche tali da escludere la presenza di forme di dissesto ricollegabili a movimenti gravitativi, sia in corrispondenza e sia nelle vicinanze delle opere in progetto, ed anche l'assenza di situazioni esposte a rischio di esondazione, considerata la distanza dalle aste idrografiche principali e anche il dislivello.

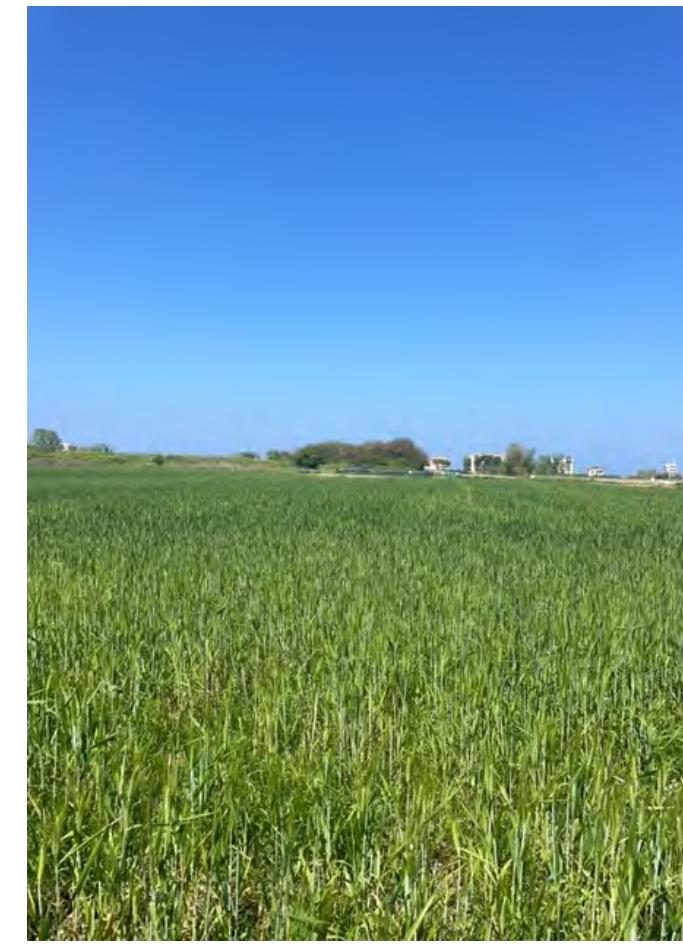
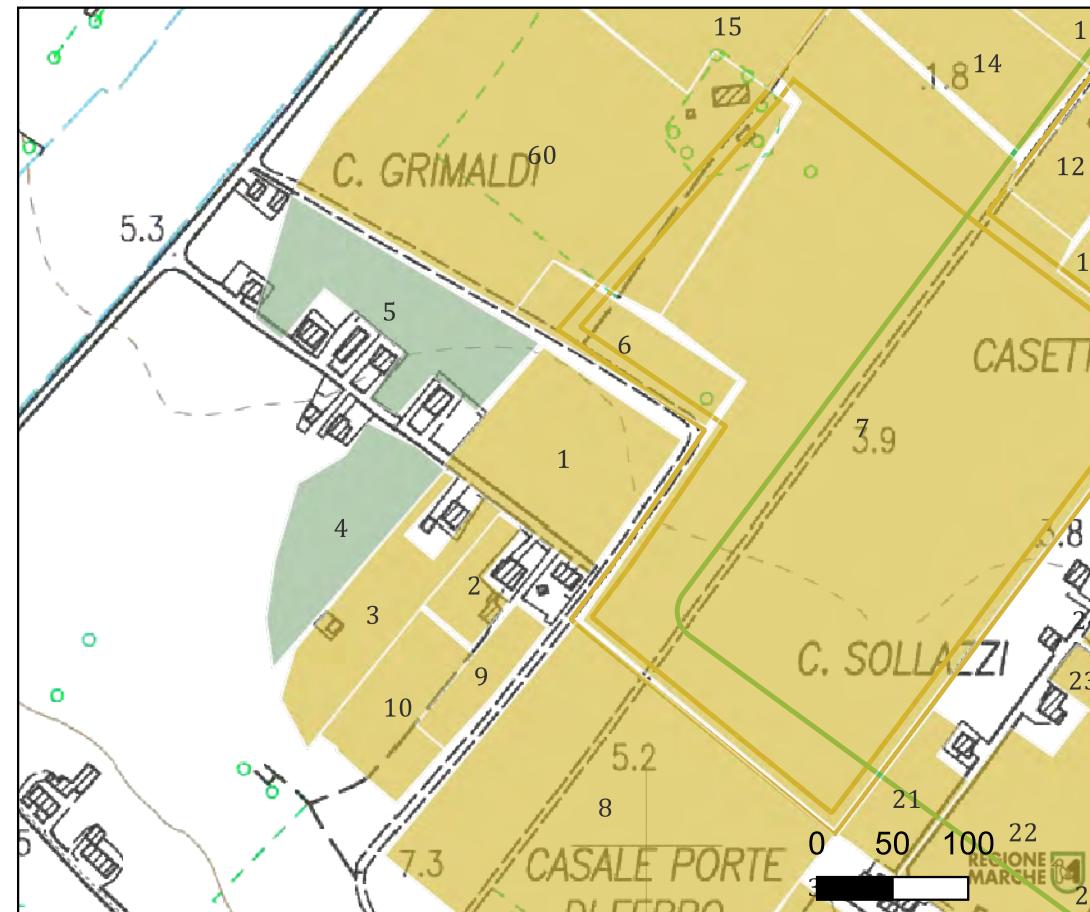
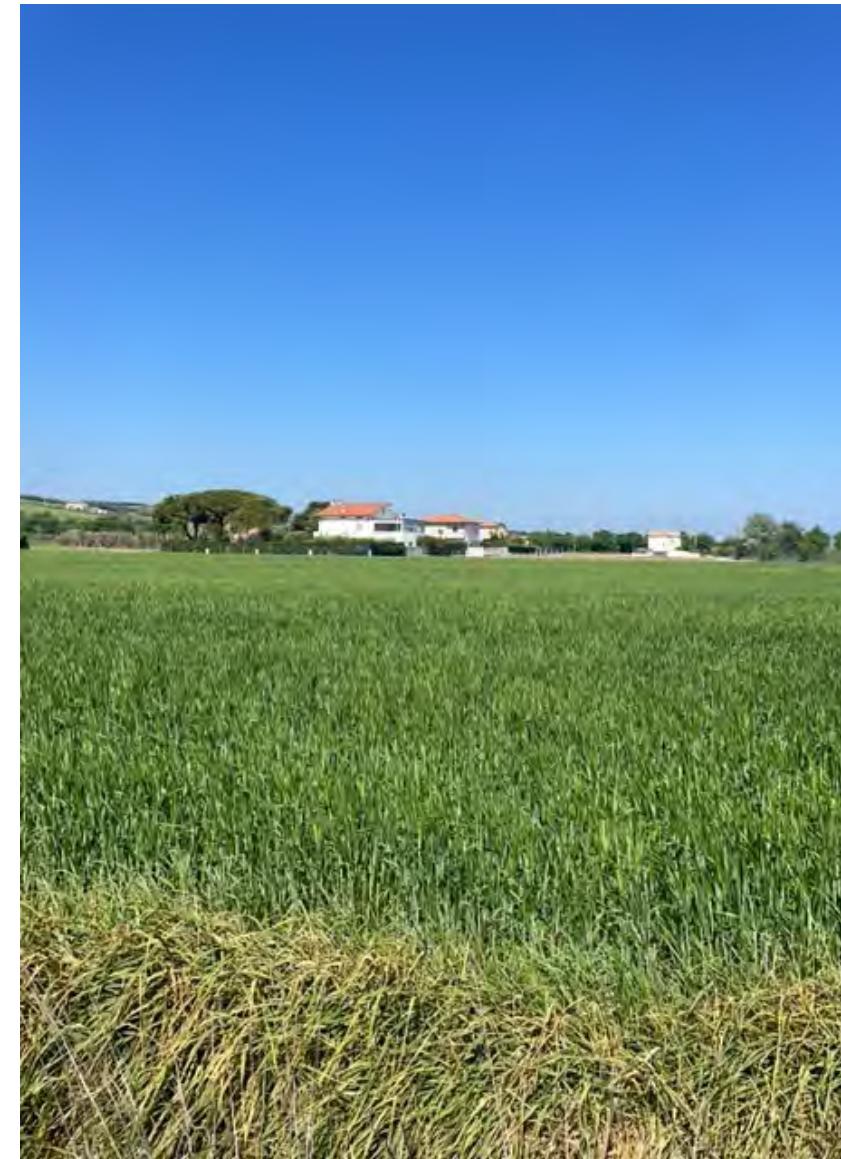
Unità di ricognizione 1 - Data 2025/04/28

Visibilità del suolo [*]: 1

Copertura del suolo [*]: superficie agricola utilizzata - Area pianeggiante, coltivata a grano, con vegetazione già alta. Visibilità compromessa.

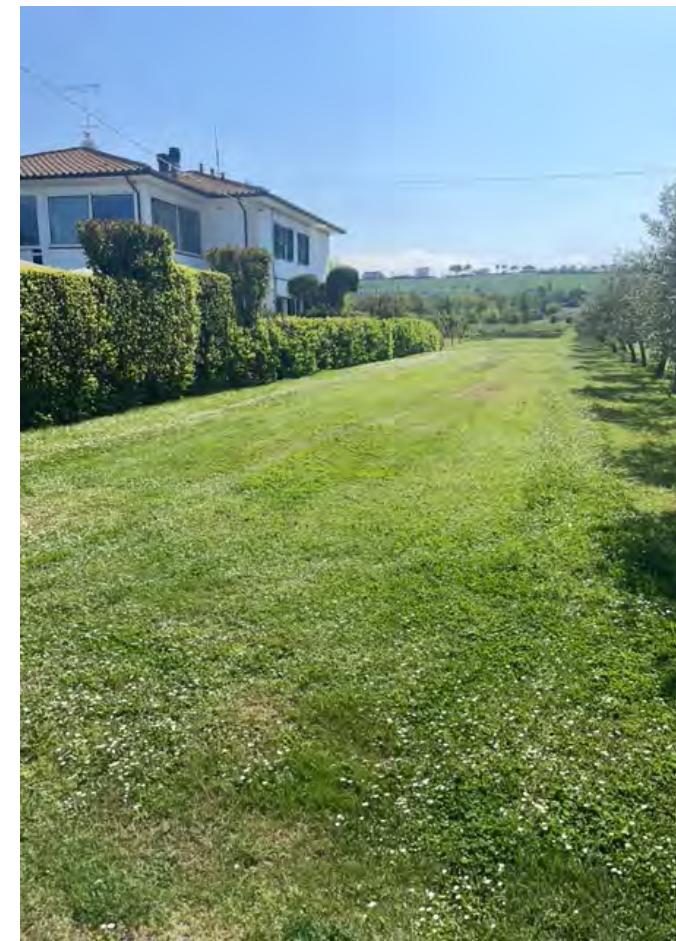
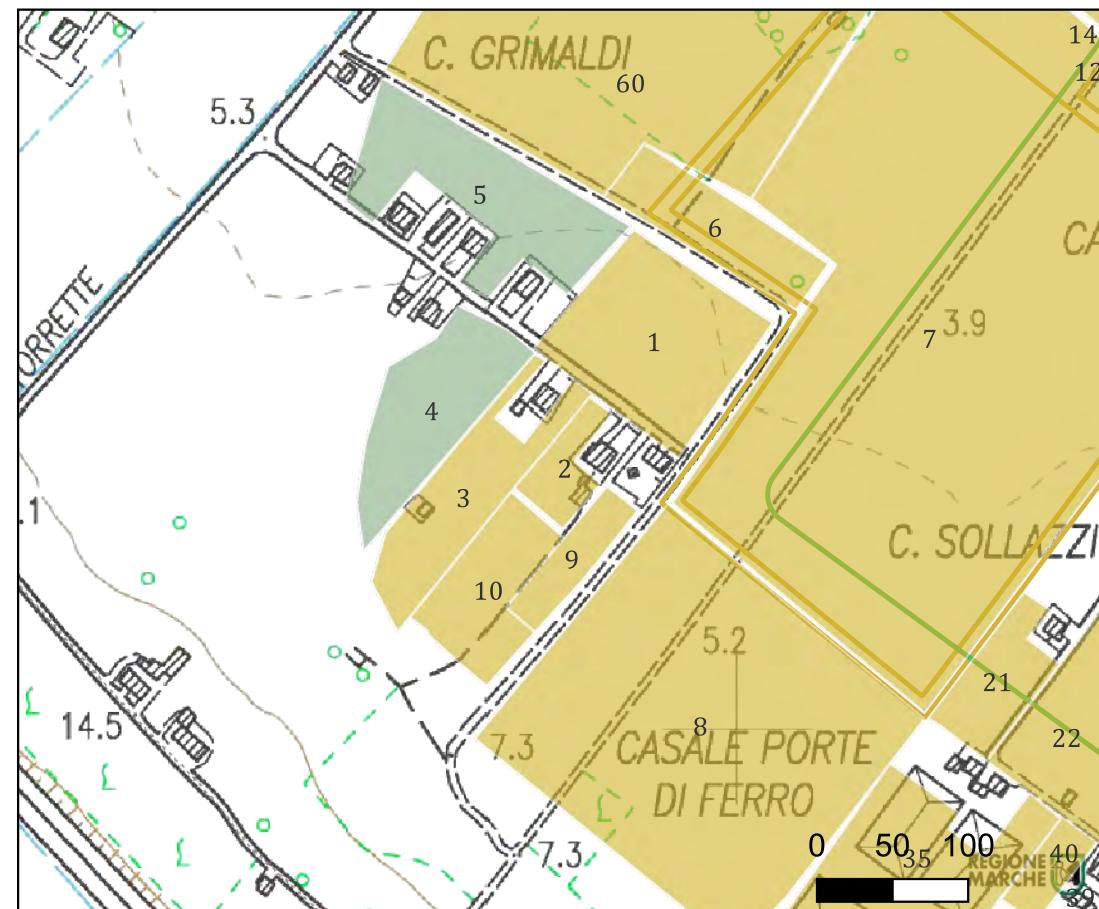
Unità di ricognizione 2 - Data 2025/04/28

Visibilità del suolo [*]: 0 (area non accessibile)

Copertura del suolo [*]: superficie agricola utilizzata - Area pianeggiante, lavorata
utilizzata come orti e giardino di pertinenza dell' abitazione al civico 10

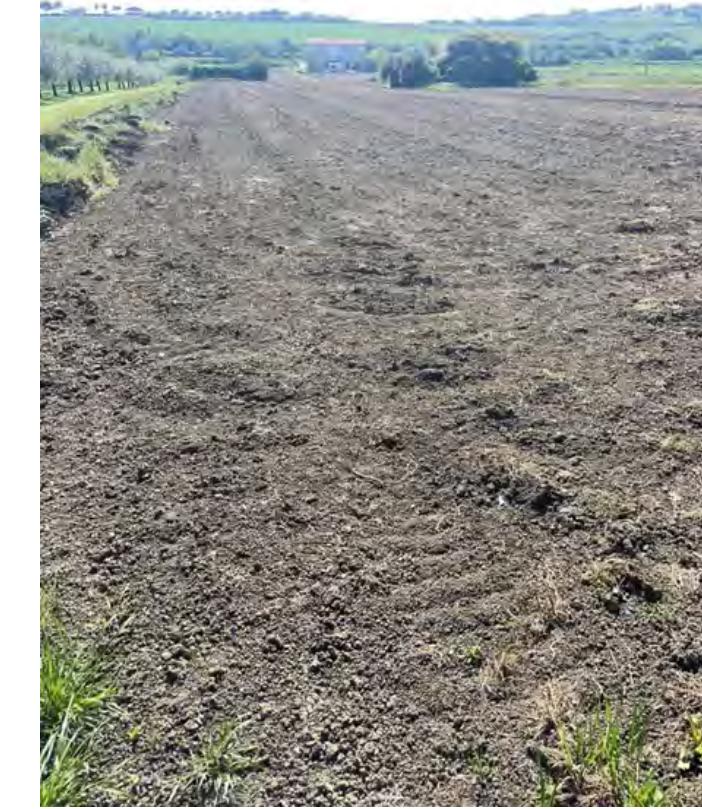
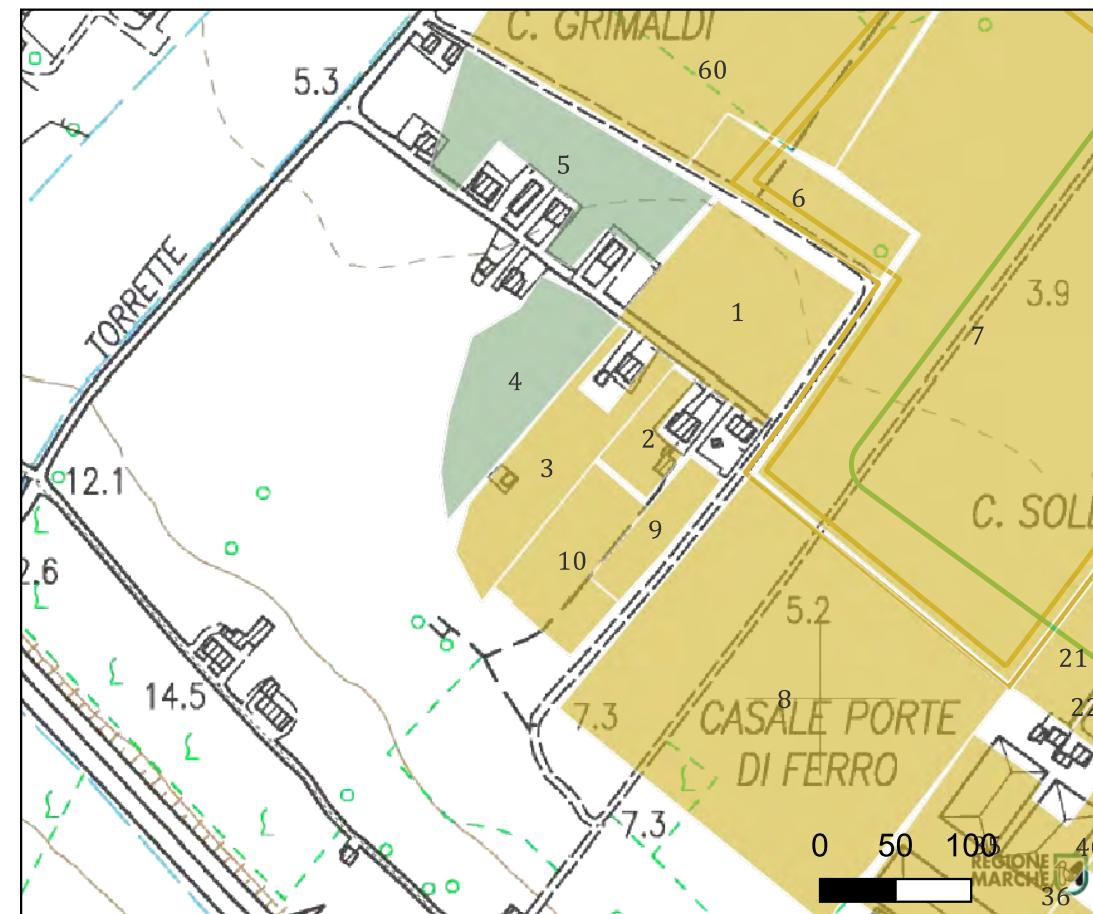
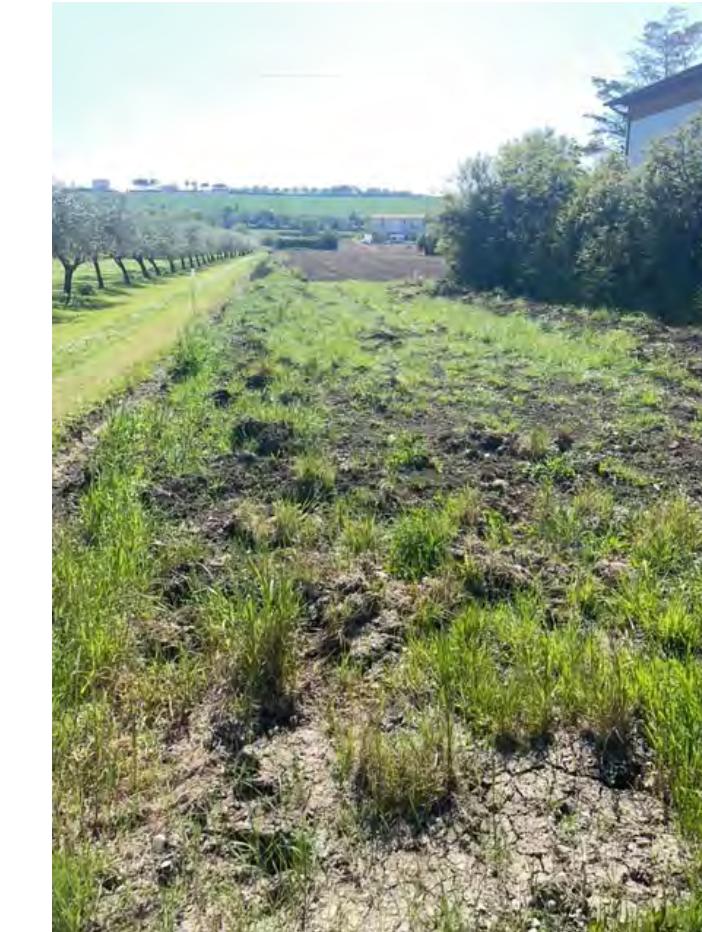
Unità di ricognizione 3 - Data 2025/04/28

Visibilità del suolo [*]: 5

Copertura del suolo [*]: superficie agricola utilizzata - Area pianeggiante, lavorata, da poco rata, ma senza solchi, la quale permette un'ottima visibilità. Si segnala la presenza di pietre di piccole dimensioni, ciottoli, selci (non lavorate) e infine di alcuni piccoli frammenti di laterizio di cui non è possibile effettivamente verificare l'entità

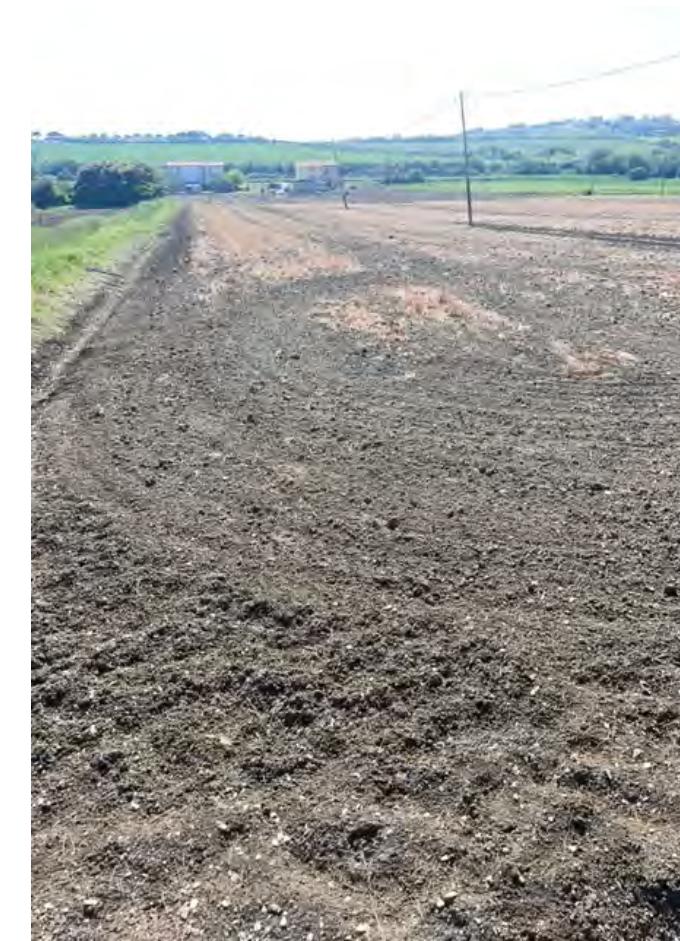
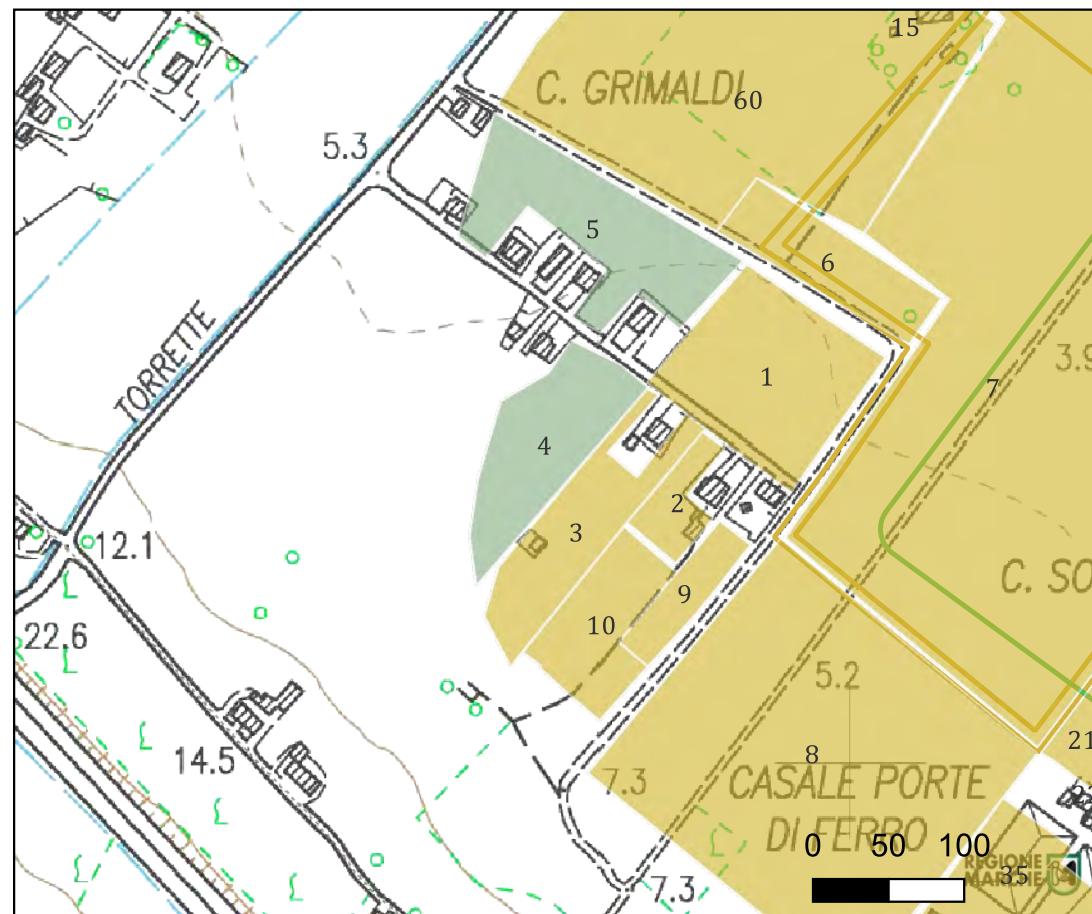
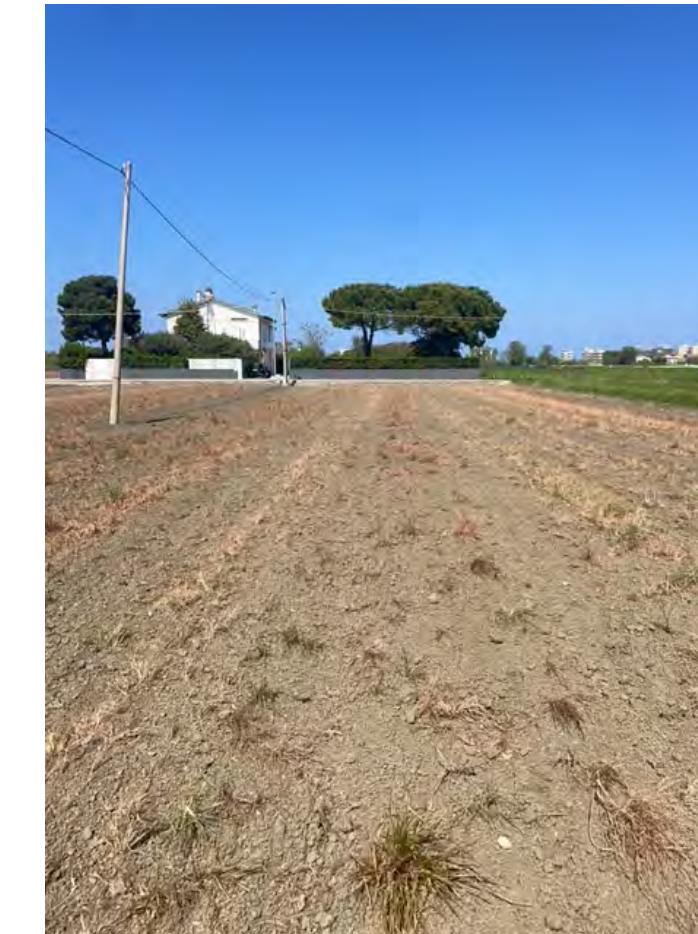
Unità di ricognizione 4 - Data 2025/04/28

Visibilità del suolo [*]: 5

Copertura del suolo [*]: ambiente umido - Area pianeggiante, di pertinenza del civico 6, lavorata, da poco rata, ma senza solchi, la quale permette un'ottima visibilità. Si segnala la presenza di pietre di piccole dimensioni, ciottoli, selci (non lavorate) e infine di alcuni piccoli frammenti di laterizio di cui non è possibile effettivamente verificare l'entità

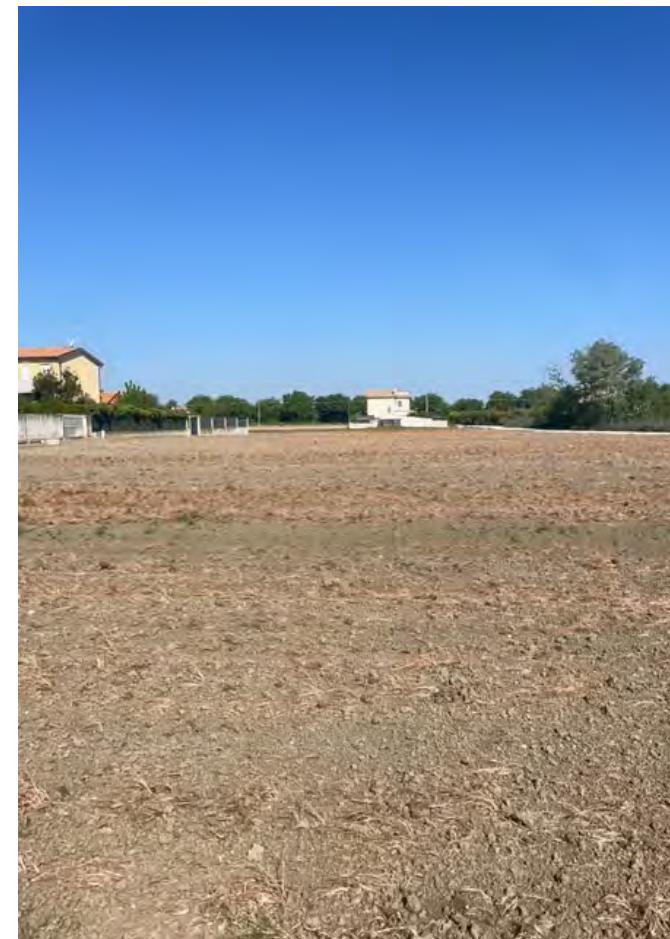
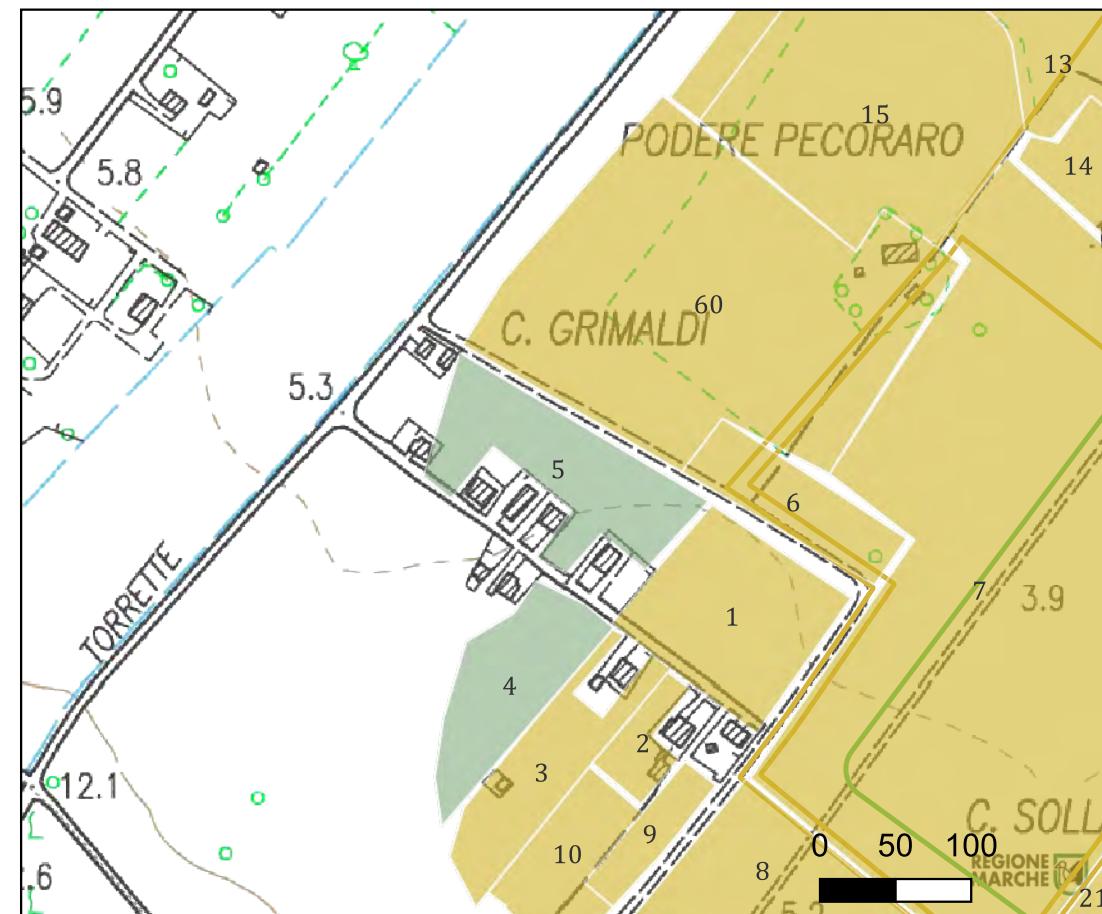
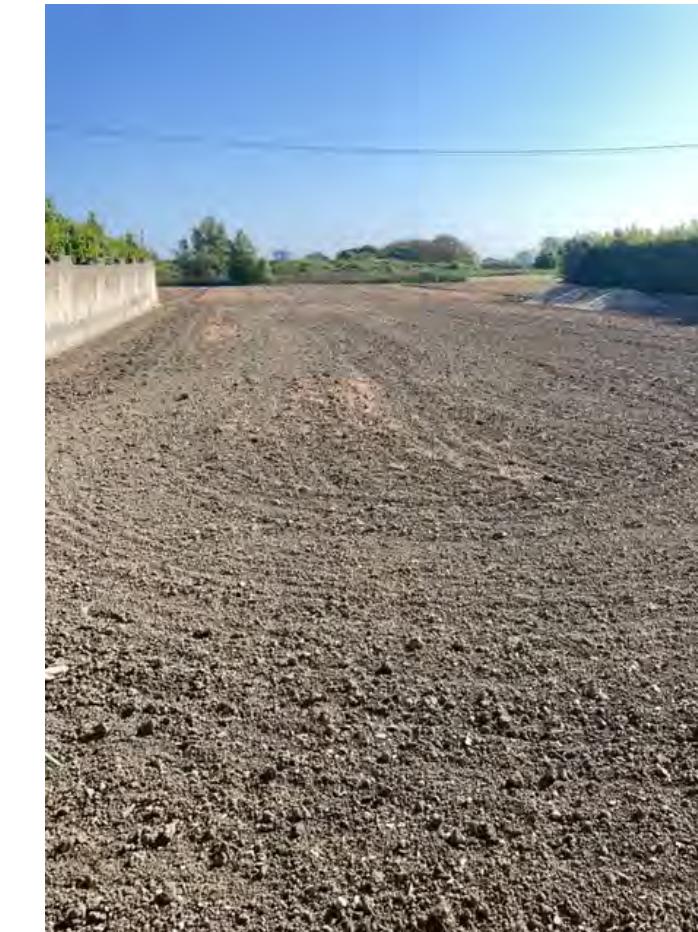
Unità di ricognizione 5 - Data 2025/04/29

Visibilità del suolo [*]: 5

Copertura del suolo [*]: ambiente umido - Area pianeggiante, campo arato retrostante le abitazioni, ma senza solchi, la quale permette un'ottima visibilità. Si segnala la presenza di pietre di piccole dimensioni, ciottoli, selci (non lavorate) e infine di alcuni piccoli frammenti di laterizio di cui non è possibile effettivamente verificare l'entità

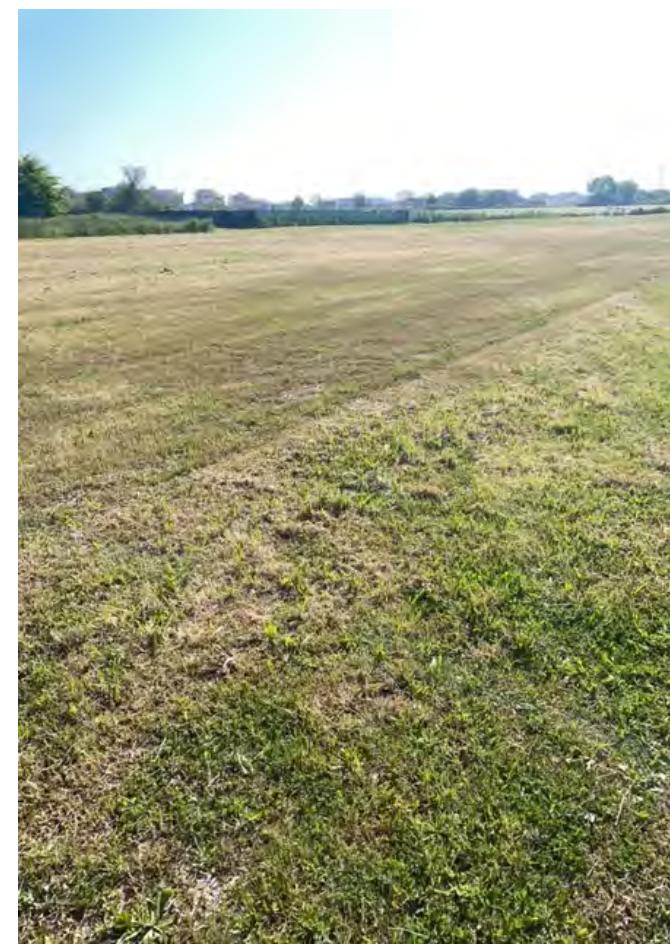
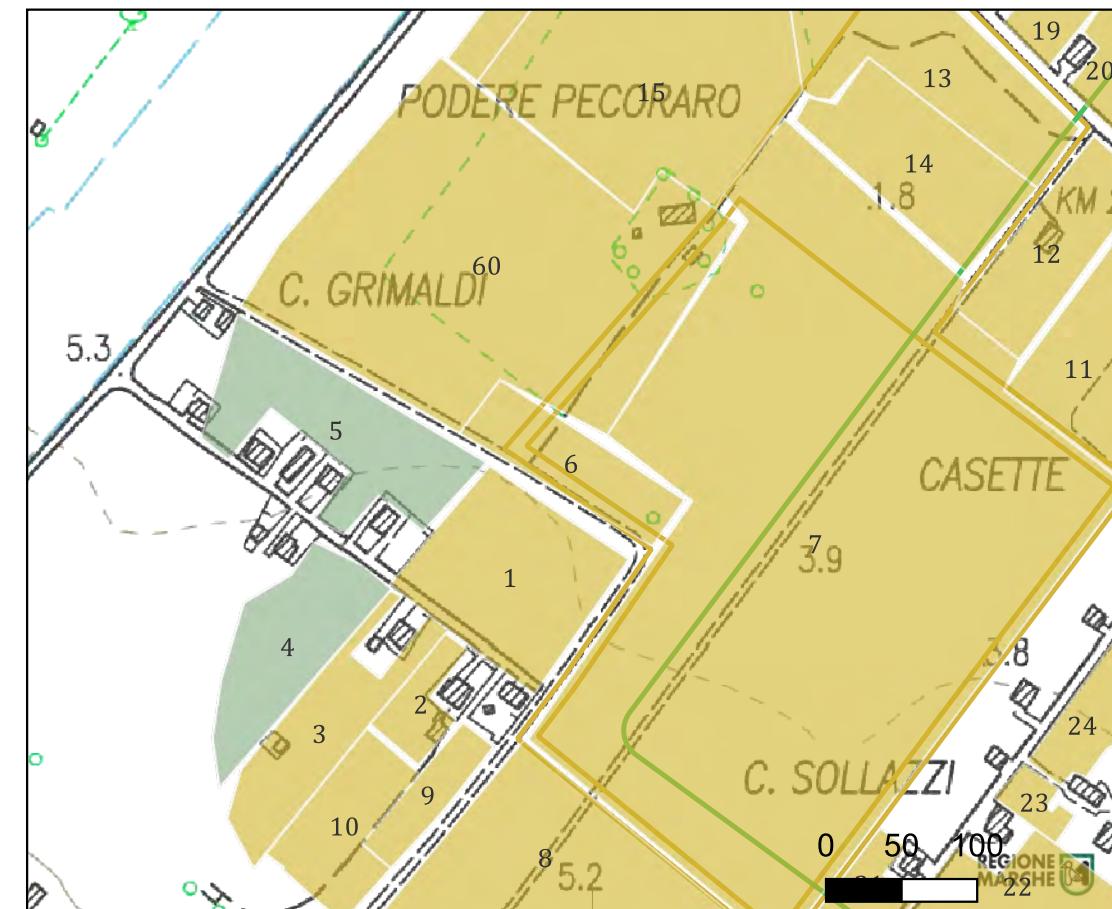
Unità di ricognizione 6 - Data 2025/04/29

Visibilità del suolo [*]: 3

Copertura del suolo [*]: superficie agricola utilizzata - Area pianeggiante, area verde Pertinenza dei club cinofilo. L' area in prossimità dei vari recinti. Il suolo è coperto da erba rasa e pietre di piccole dimensioni.

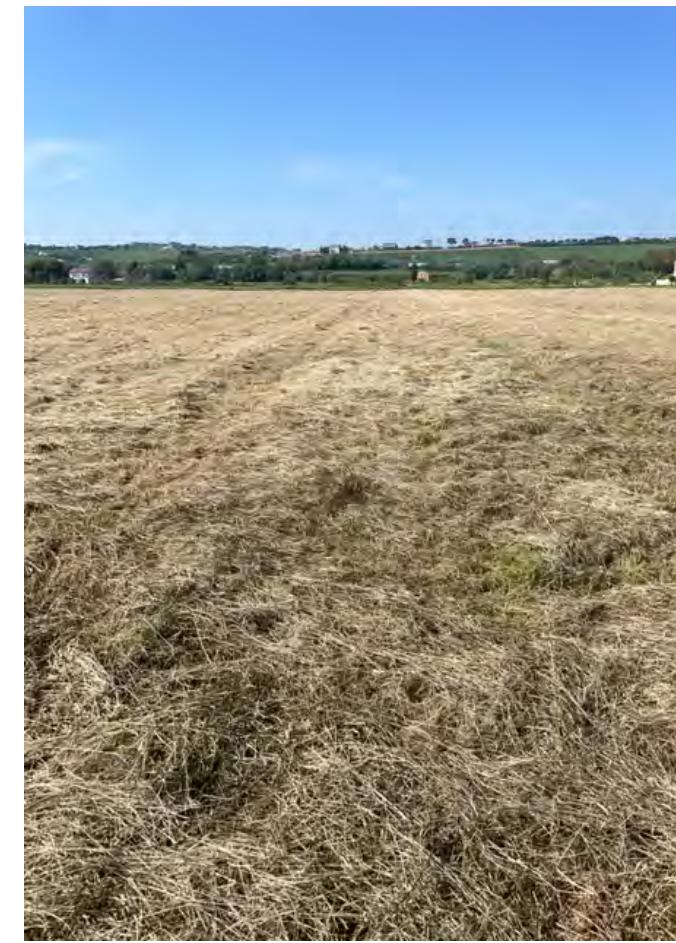
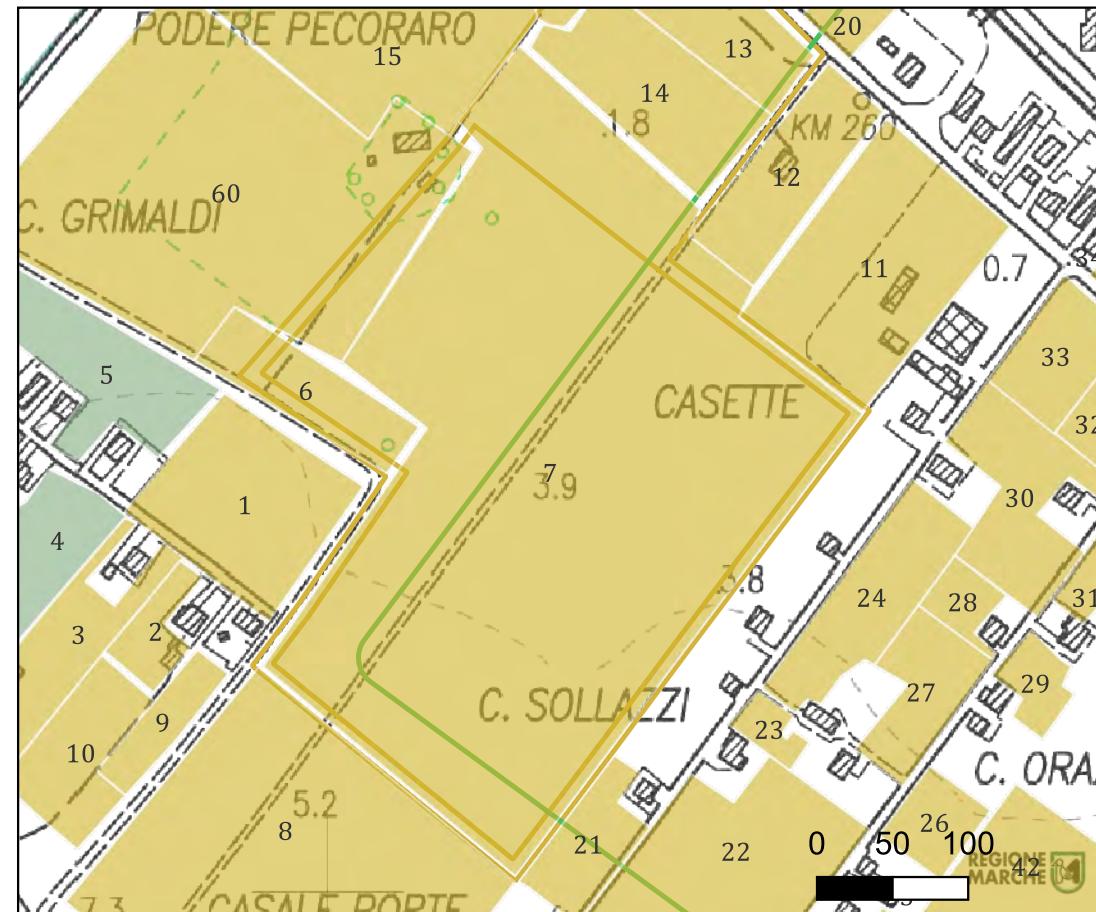
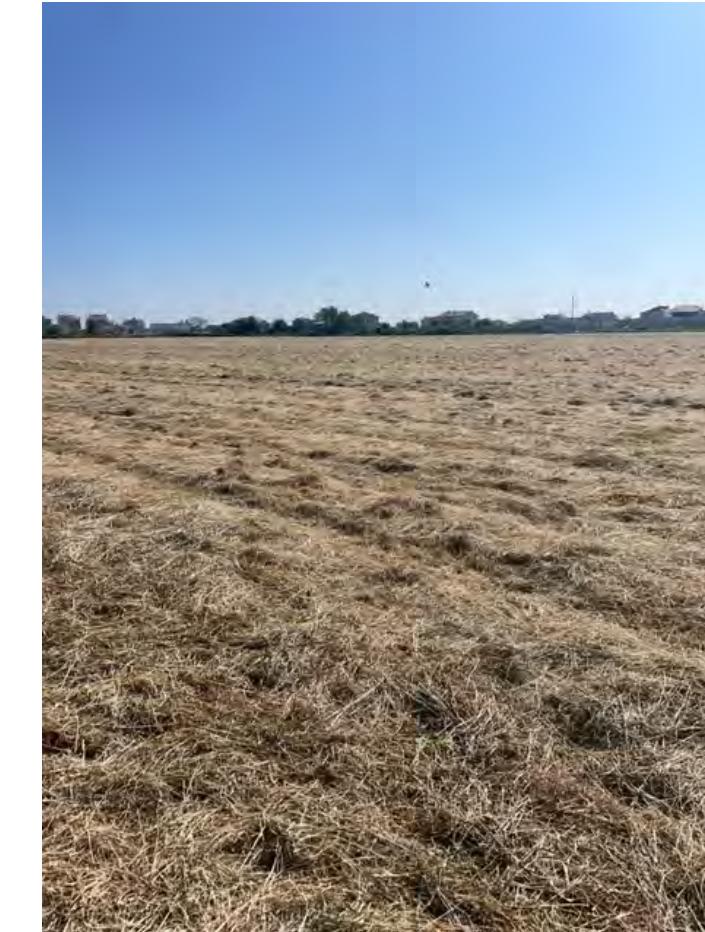
Unità di ricognizione 7 - Data 2025/04/29

Visibilità del suolo [*]: 1

Copertura del suolo [*]: superficie agricola utilizzata - Area pianeggiante, campo ad uso del club cinofilo, da poco mietuto (sono presenti grandi concentrazioni di erba secca) e quindi la visibilità è nulla

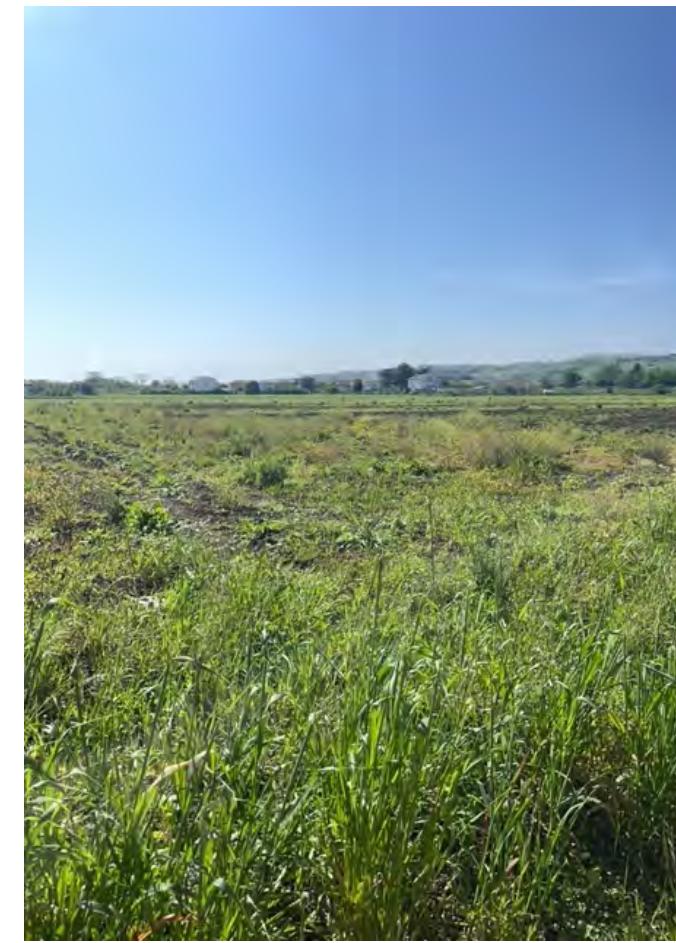
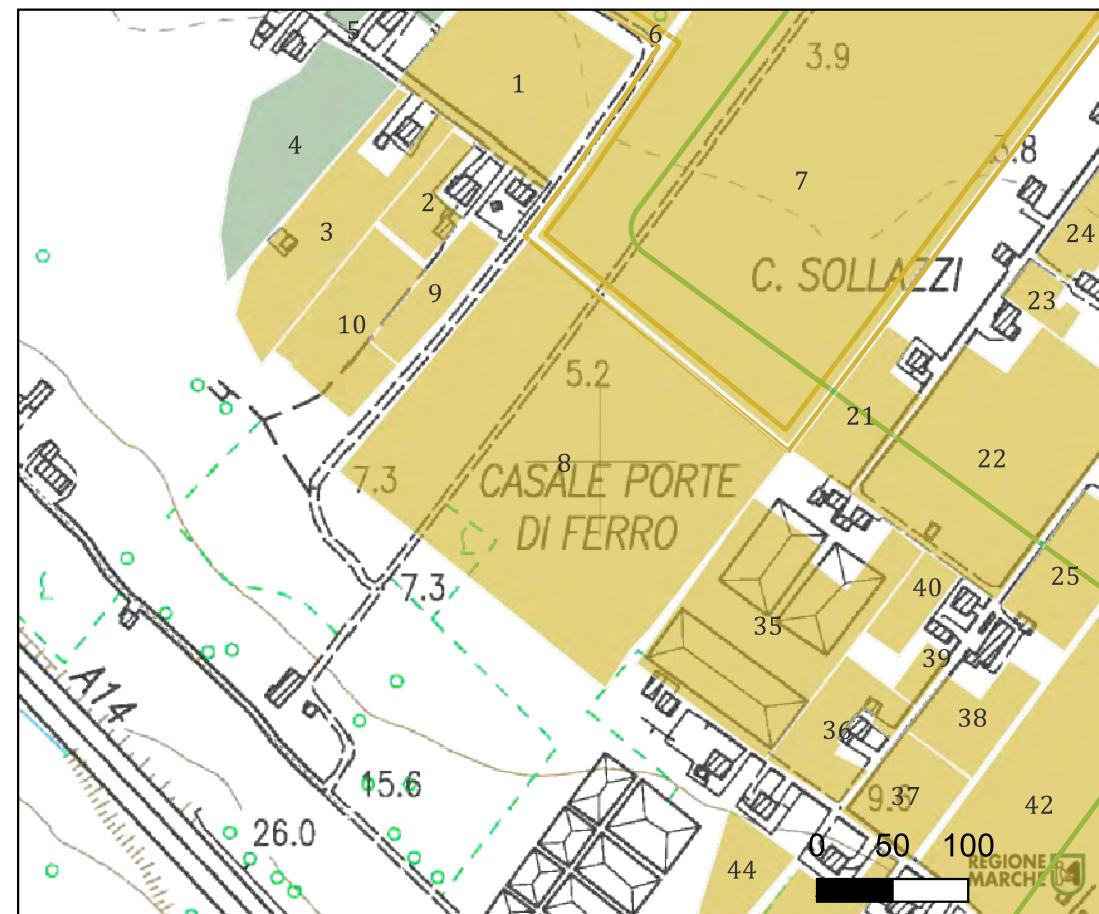
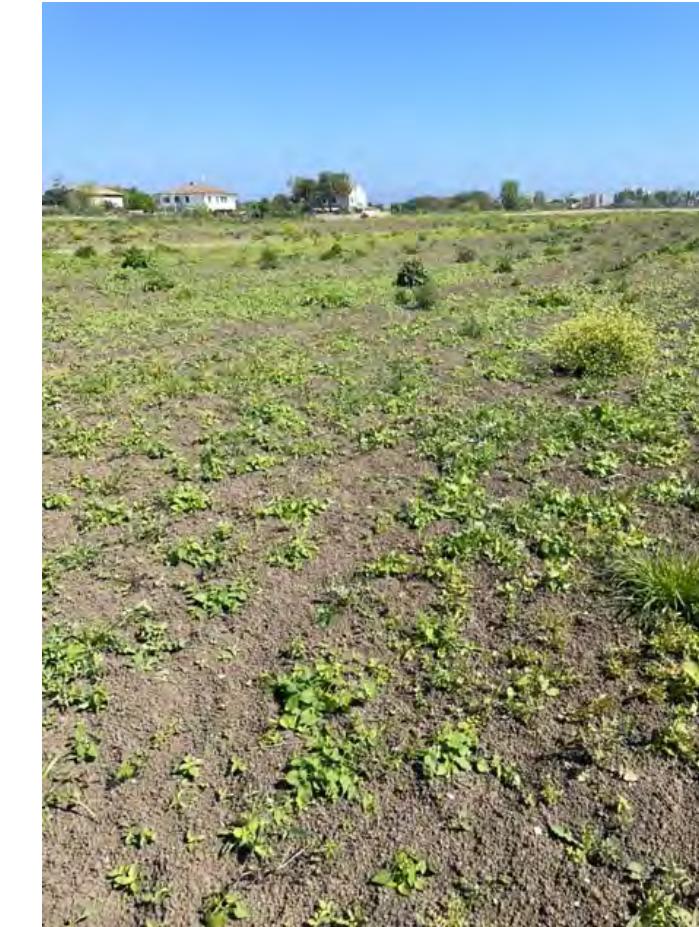
Unità di ricognizione 8 - Data 2025/04/29

Visibilità del suolo [*]: 5

Copertura del suolo [*]: superficie agricola utilizzata - Area pianeggiante, campo ad uso agricolo, con alcune piante che cresciute; si segnala presenza massiccia di ciottolame, concentrata in maniera longitudinale direzione est ovest, la presenza di alcuni elementi ceramici probabilmente del 1800, frammenti laterizi contemporanei
