MA-UBIS-000017 - SDOPPIAMENTO DELLA RETE FOGNARIA MEDIANTE LA REALIZZAZIONE DI UN
IMPIANTO DI FOGNATURE ACQUE METEORICHE DEDICATO CHE RISOLVA ANCHE IL PROBLEMA
DELL'ATTRAVERSAMENTO DELLA SEDE FERROVIARIA E DELLA STRADA NAZIONALE ADRIATICA SUD
E REALIZZAZIONE DI UN CANALE DI GRONDA PER INTERCETTARE LE ACQUE DA MONTE - LOCALITÀ
PONTESASSO

PROGETTO DI FATTIBILITA' TECNICO - ECONOMICA

**RELAZIONE DI VERIFICA PREVENTIVA
DELL'INTERESSE ARCHEOLOGICO**

D2.3

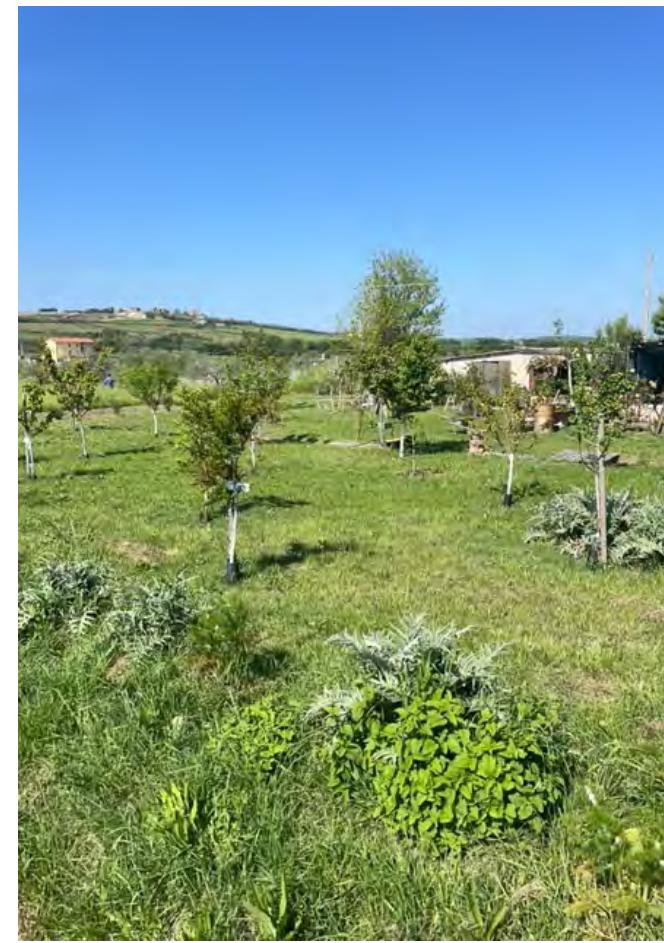
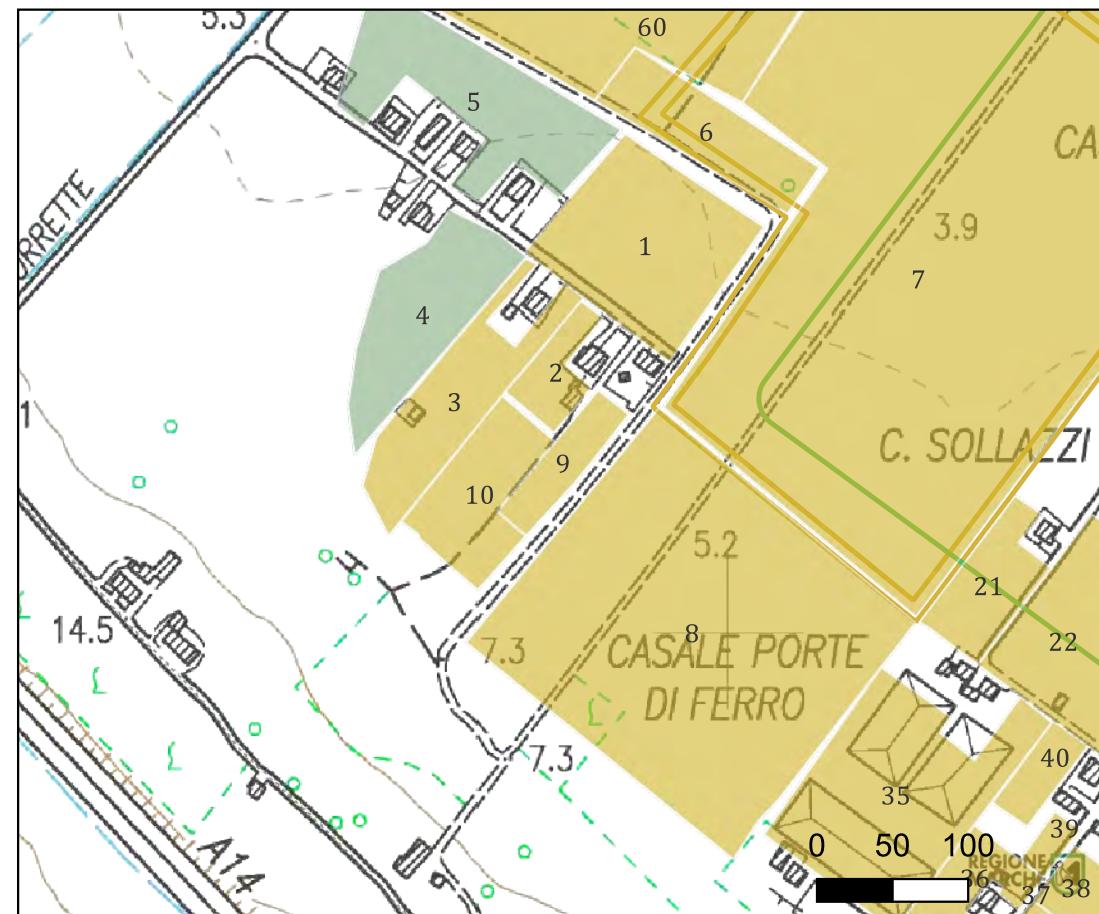
Unità di ricognizione 9 - Data 2025/04/29

Visibilità del suolo [*]: 0 (area non accessibile)

Copertura del suolo [*]: superficie agricola utilizzata - Area pianeggiante, area privata, appartenenza al civ ico 12, utilizzata come giardino e come orti.

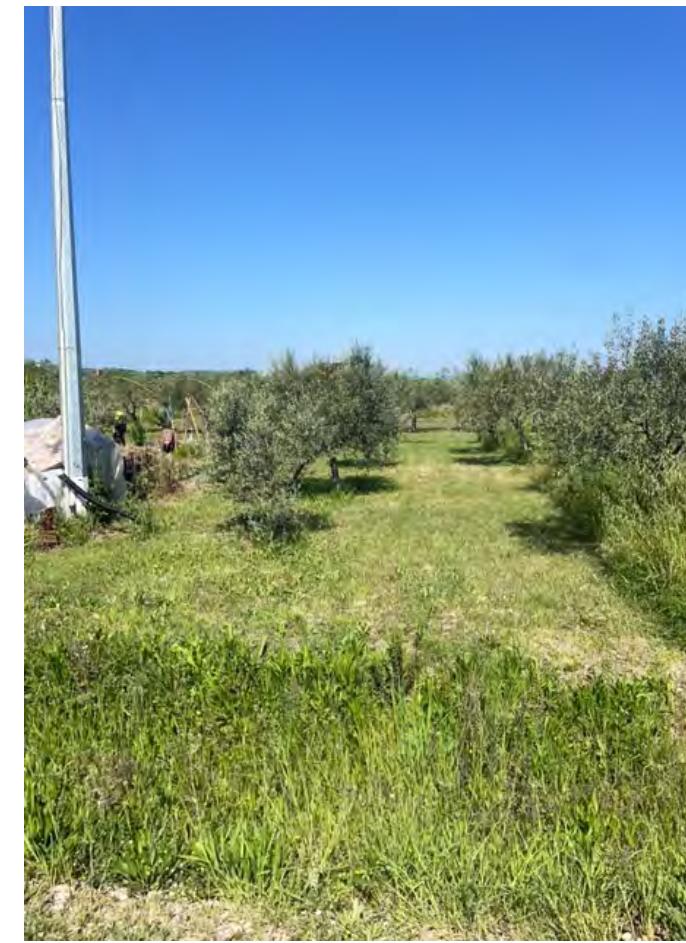
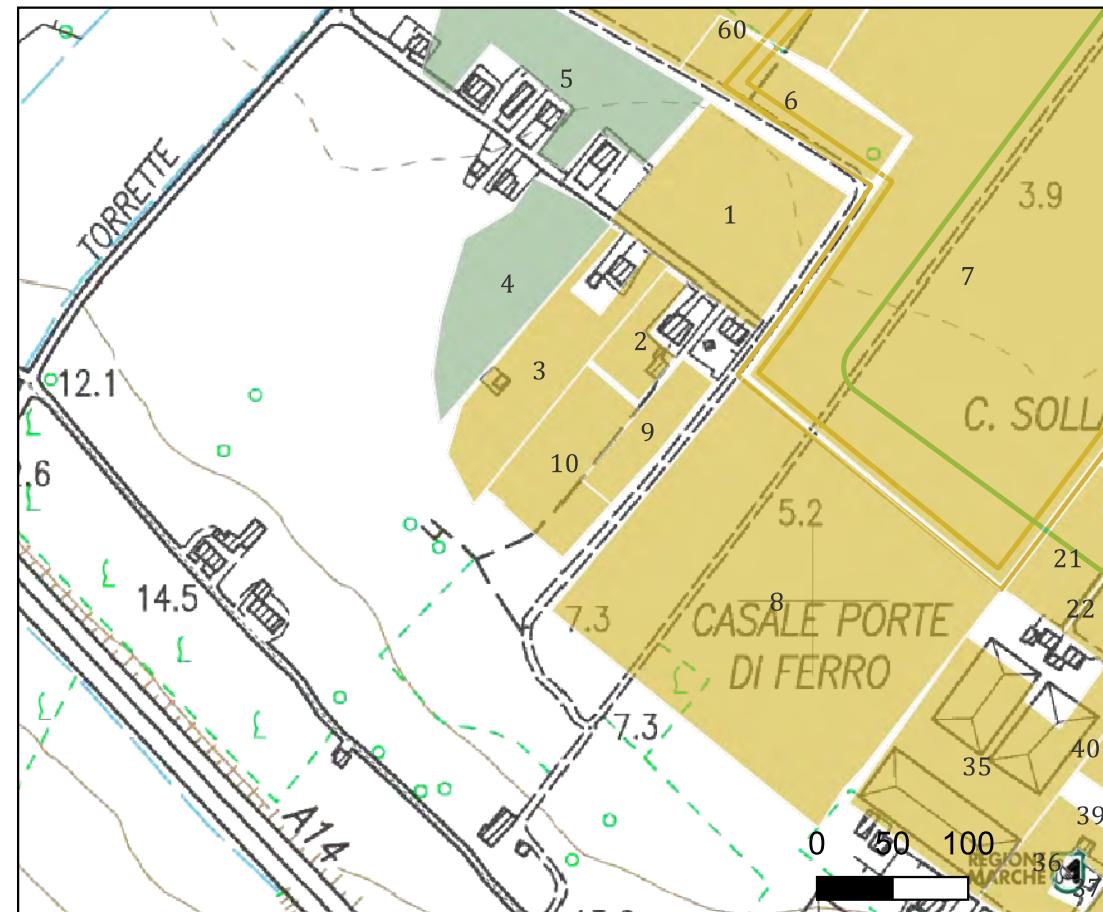
Unità di ricognizione 10 - Data 2025/04/29

Visibilità del suolo [*]: 0 (area non accessibile)

Copertura del suolo [*]: superficie agricola utilizzata - Area pianeggiante, area privata, appartenenza al civico 12, area coltivata ad ulivi, con erba rasa; di pertinenza del civico 12;

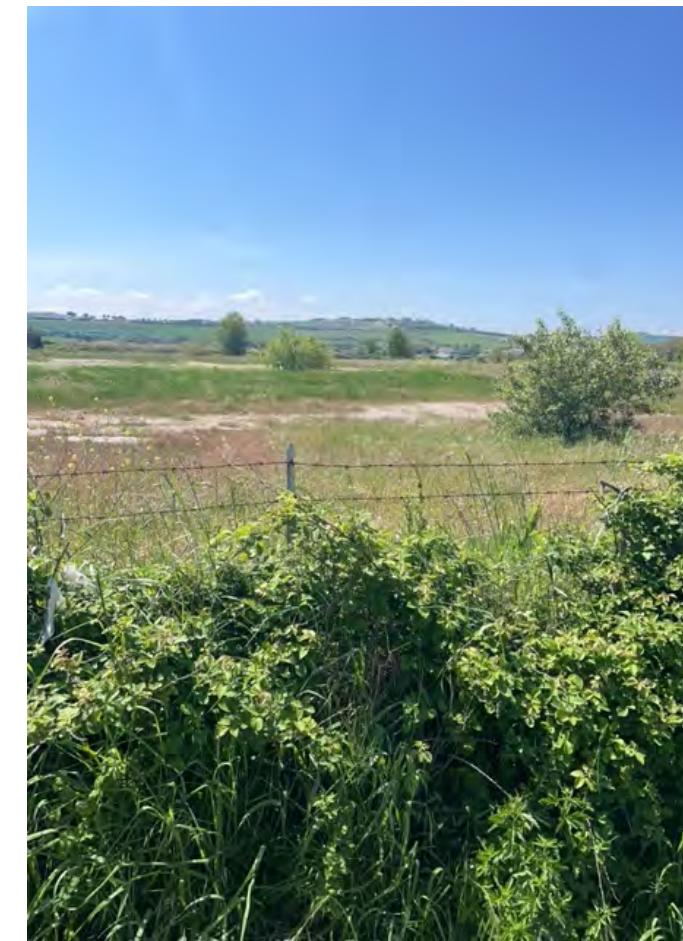
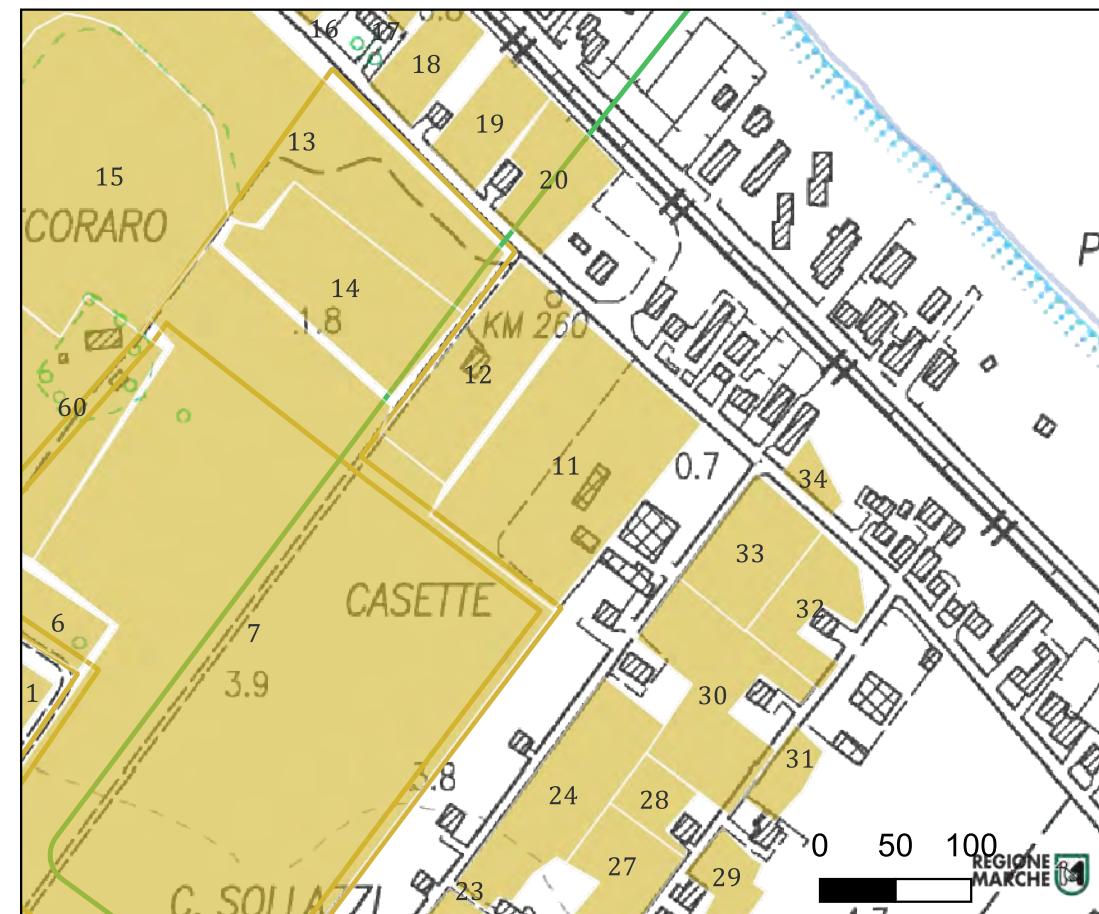
Unità di ricognizione 11 - Data 2025/04/29

Visibilità del suolo [*]: 0 (area non accessibile)

Copertura del suolo [*]: superficie agricola utilizzata - Area pianeggiante, area privata, inculta, con utilizzo anche di deposito; recintata e quindi non perlustrabile.

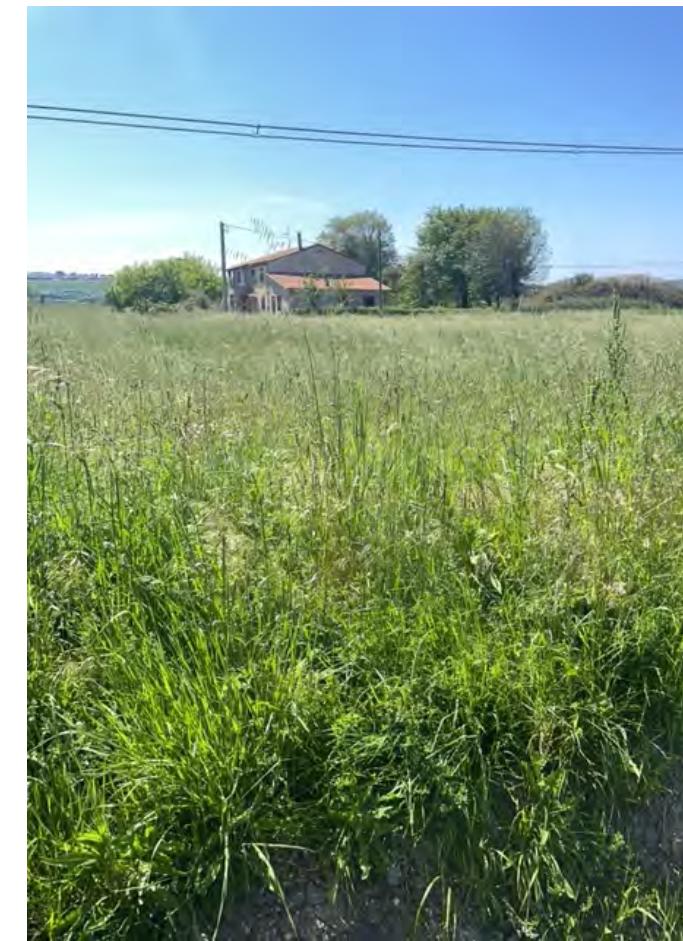
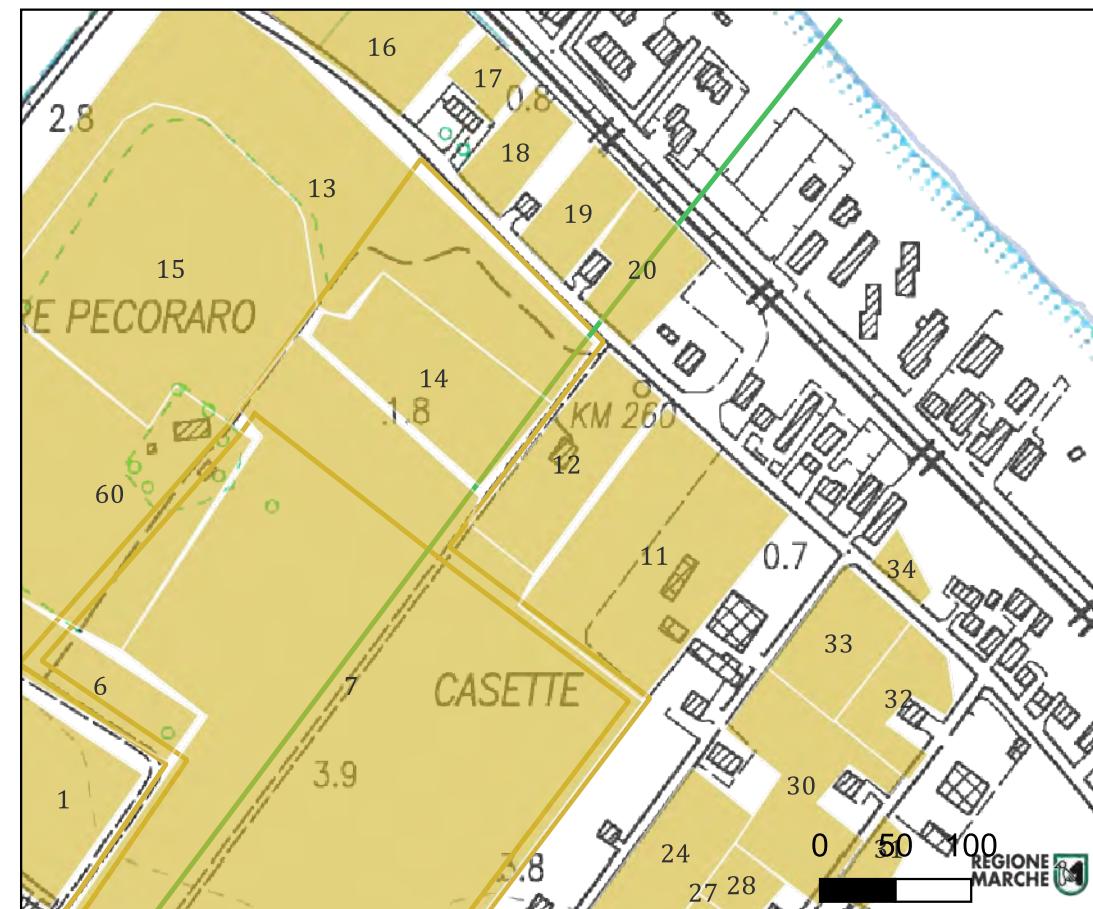
Unità di ricognizione 12 - Data 2025/04/29

Visibilità del suolo [*]: 1

Copertura del suolo [*]: superficie agricola utilizzata - Area pianeggiante, area incolta, con vegetazione rigogliosa, che preclude la visibilità

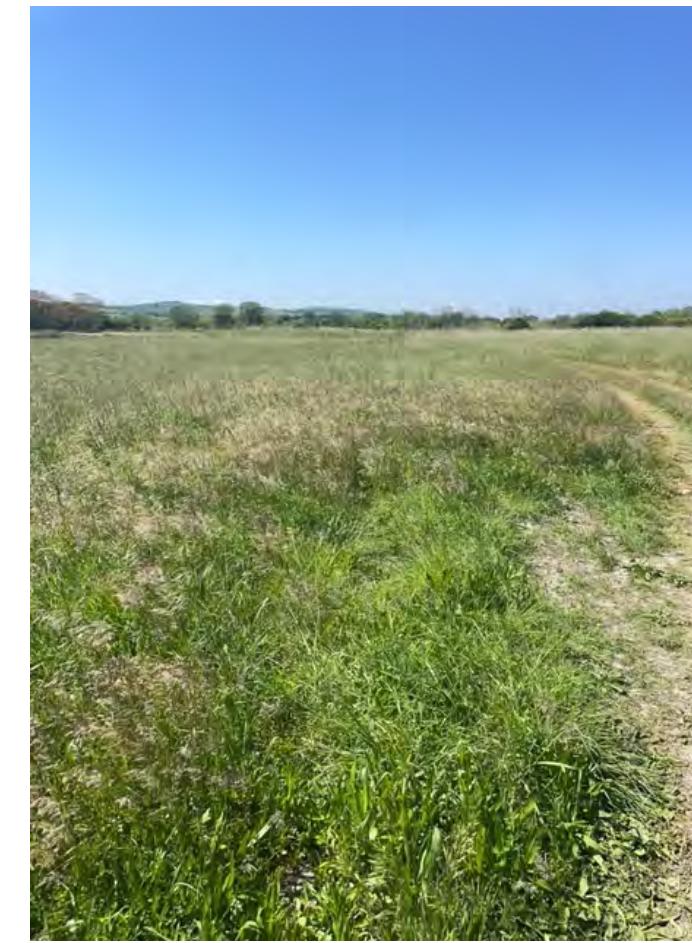
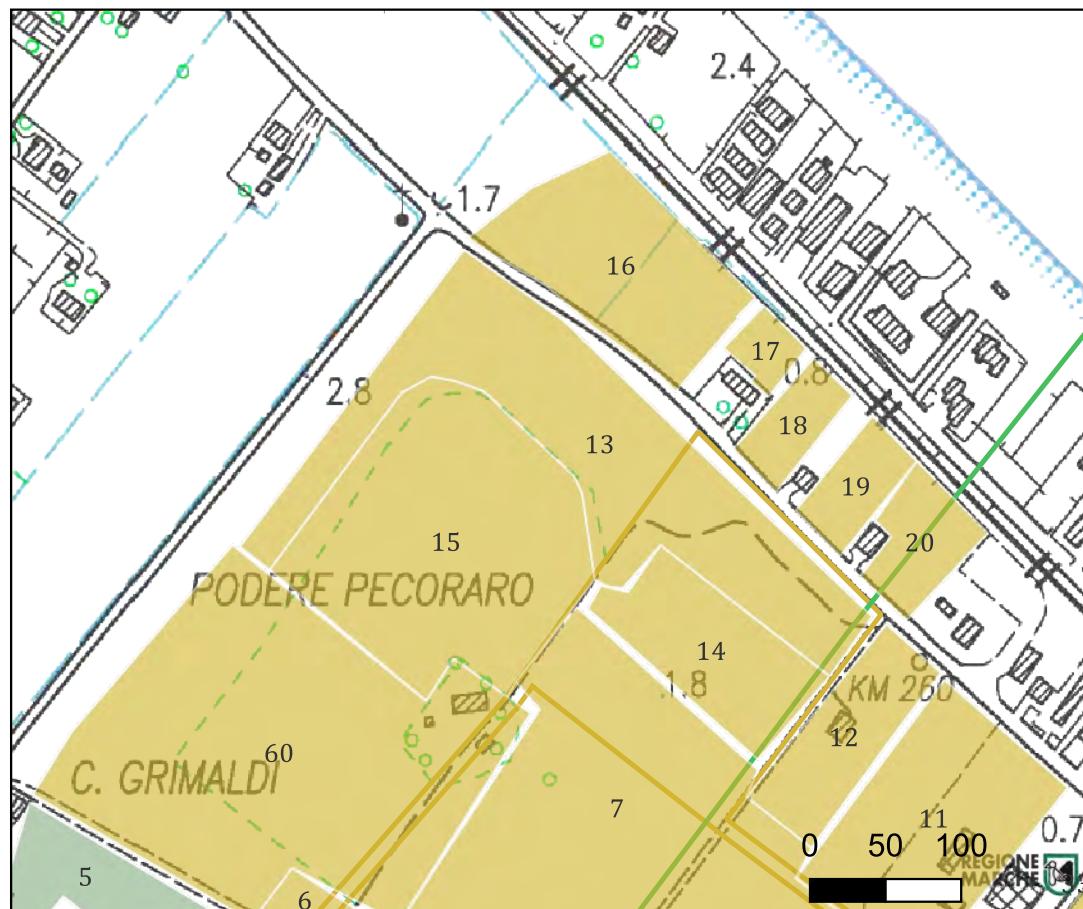
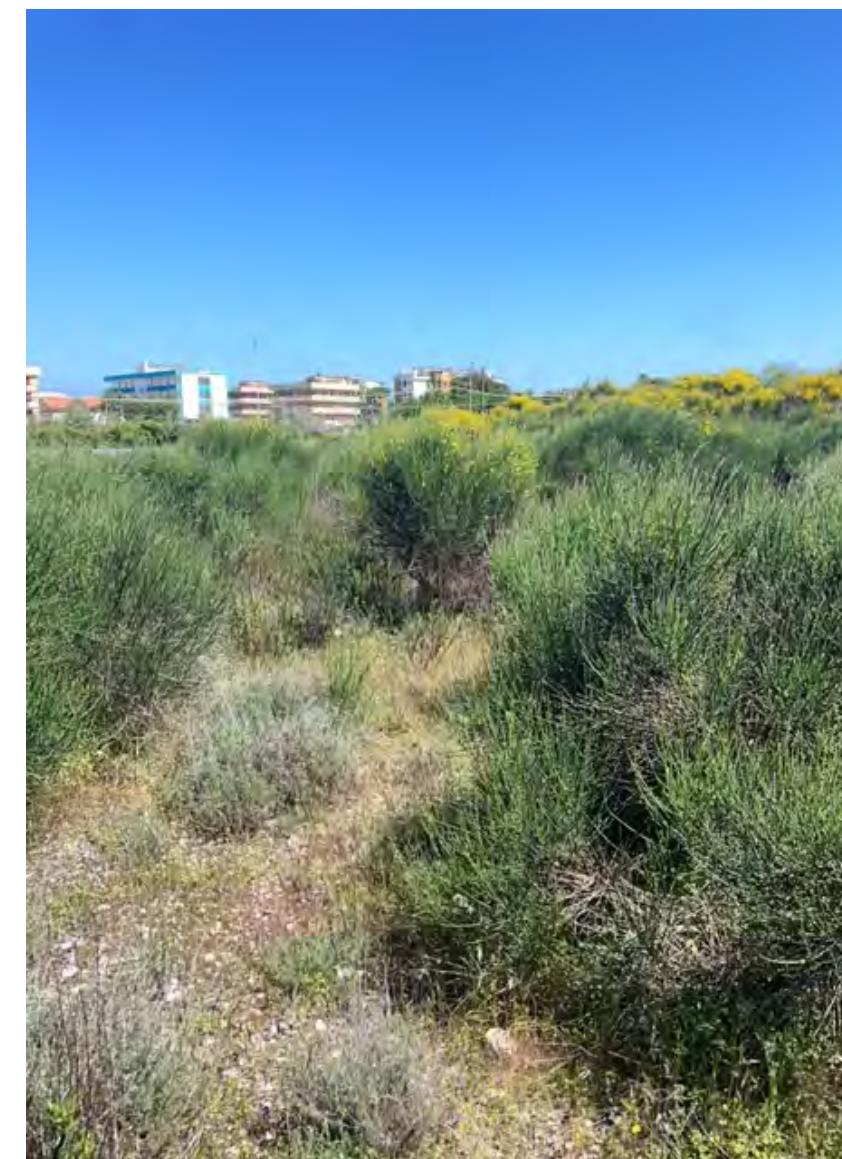
Unità di ricognizione 13 - Data 2025/04/29

Visibilità del suolo [*]: 3

Copertura del suolo [*]: superficie agricola utilizzata - Area pianeggiante, area incolta, con diverse piante ed arbusti; la quale costeggia strada nazionale Adriatica sud. La rigogliosità delle piante, non permette una visibilità completa..

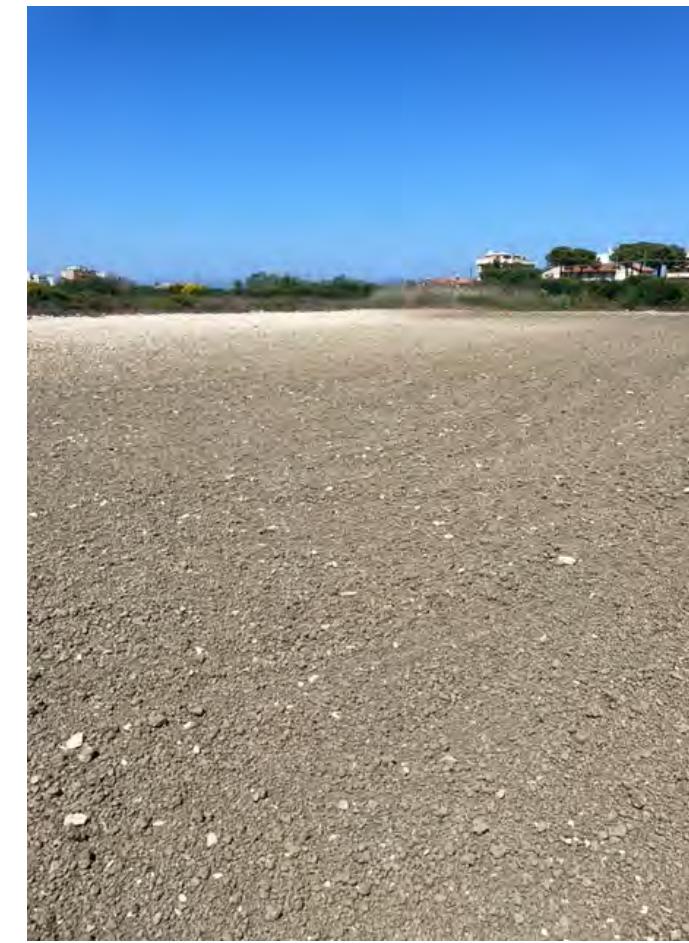
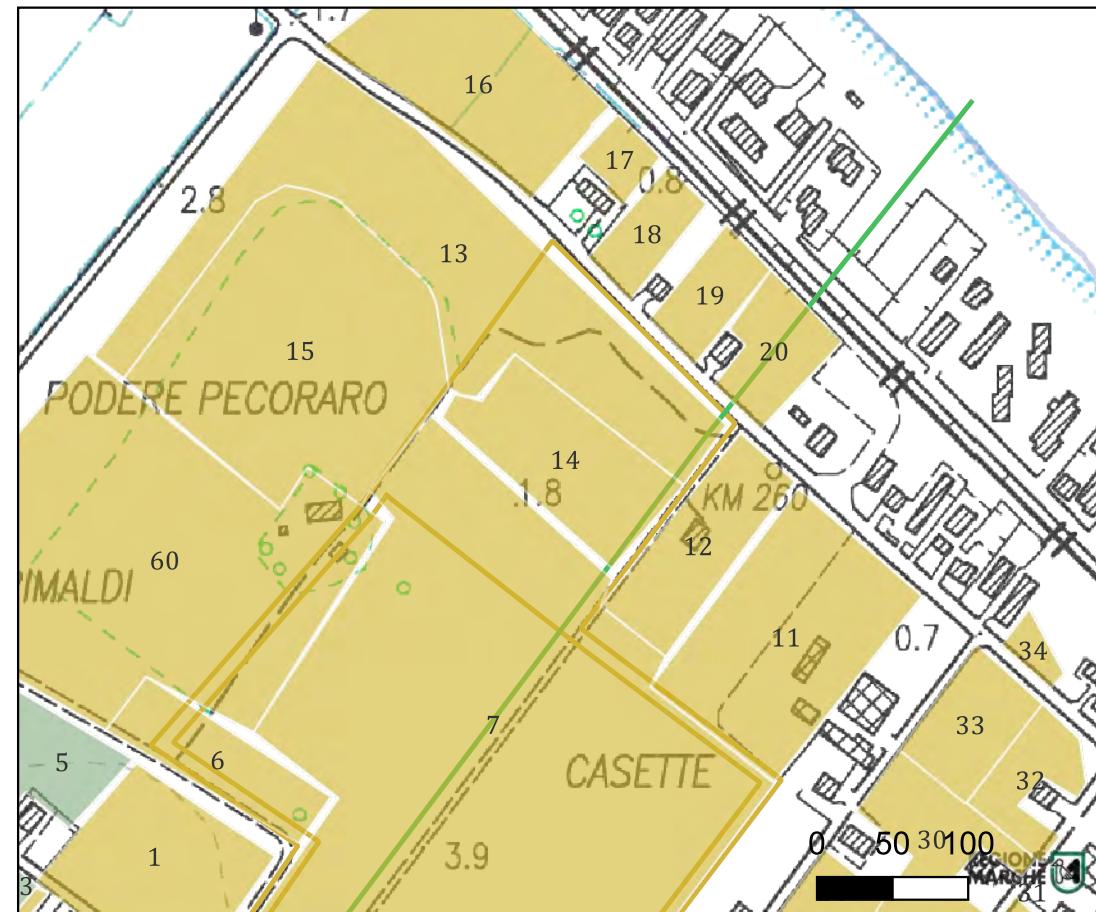
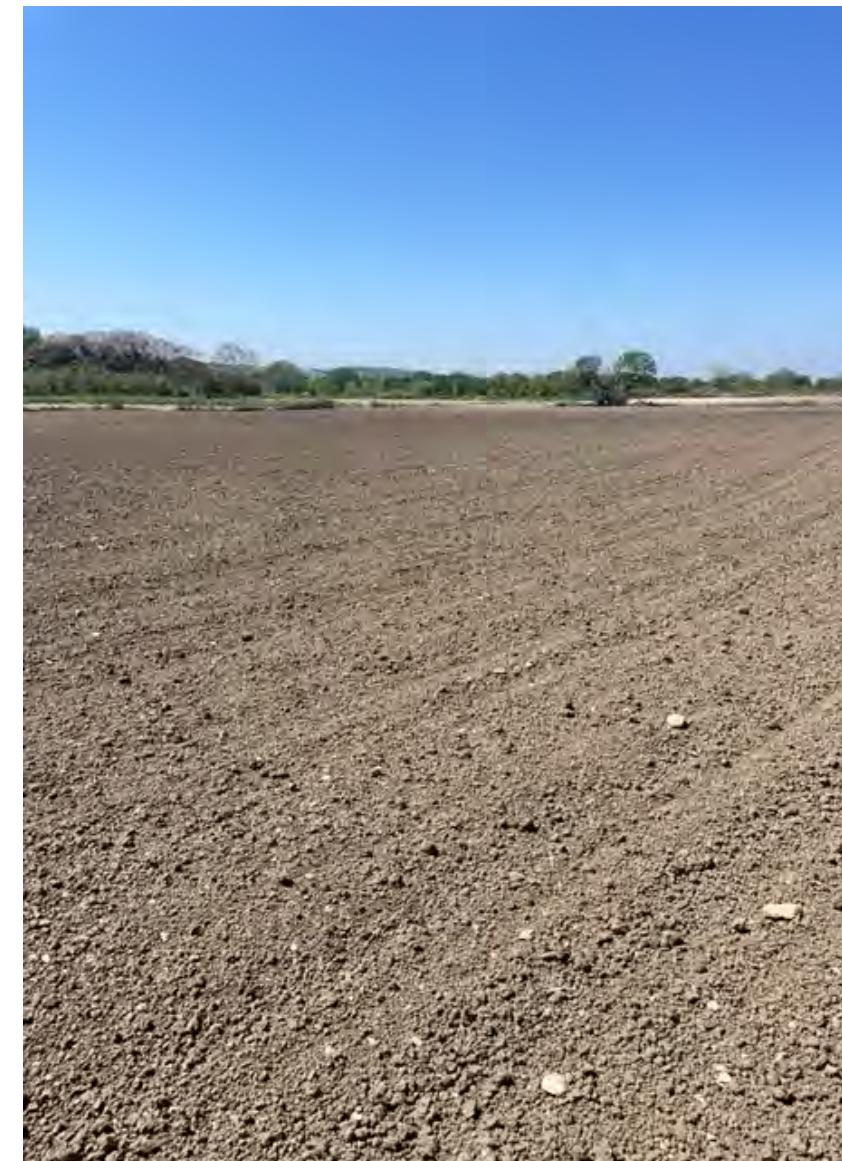
Unità di ricognizione 14 - Data 2025/04/29

Visibilità del suolo [*]: 5

Copertura del suolo [*]: superficie agricola utilizzata - Area pianeggiante, area da poco coltivata, ma senza arature; è possibile capire la tipologia di terreno, e si nota la presenza sia di elementi laterizi contemporanei; quanto di frammenti ceramici risalenti al secolo scorso.si segnala poi la presenza di ciottoli di piccole dimensioni, e di pietre e selci

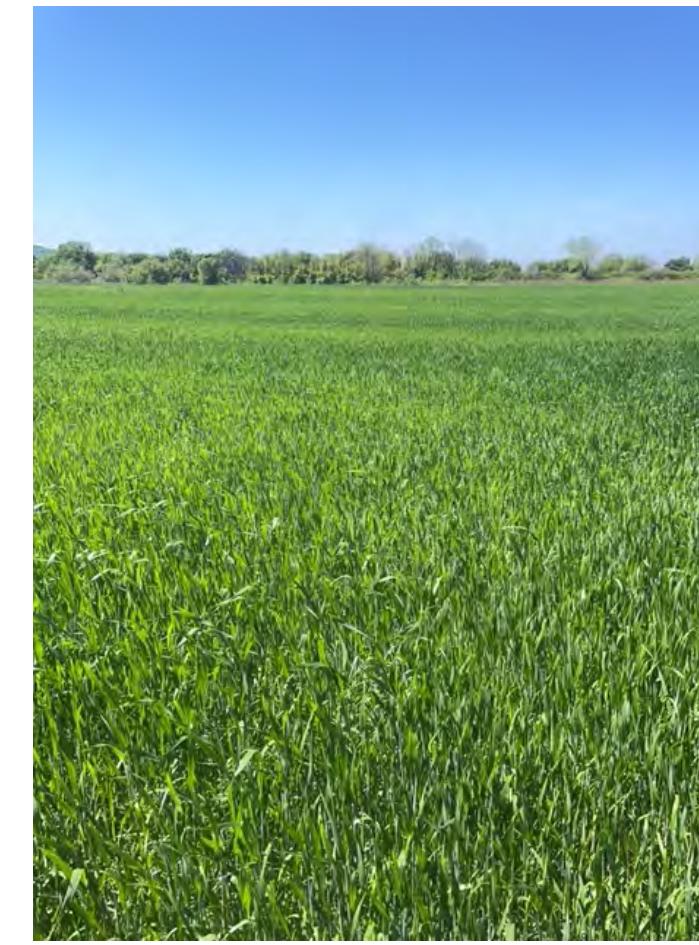
Unità di ricognizione 15 - Data 2025/04/29

Visibilità del suolo [*]: 3

Copertura del suolo [*]: superficie agricola utilizzata - Area pianeggiante, area da poco coltivata, campo coltivato con piante rigogliosa, che compromettono la visibilità si annota però la presenza di ciottoli e selci

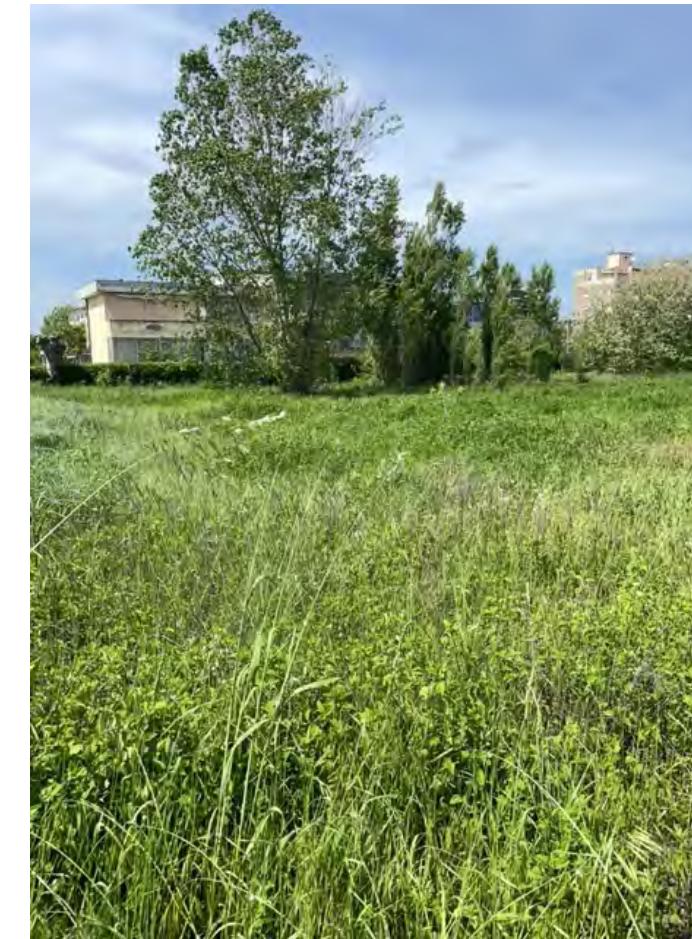
Area ricognita

Visibilità del suolo [*]: 1

Copertura del suolo [*]: superficie agricola utilizzata - area incolta, con vegetazione già alta.

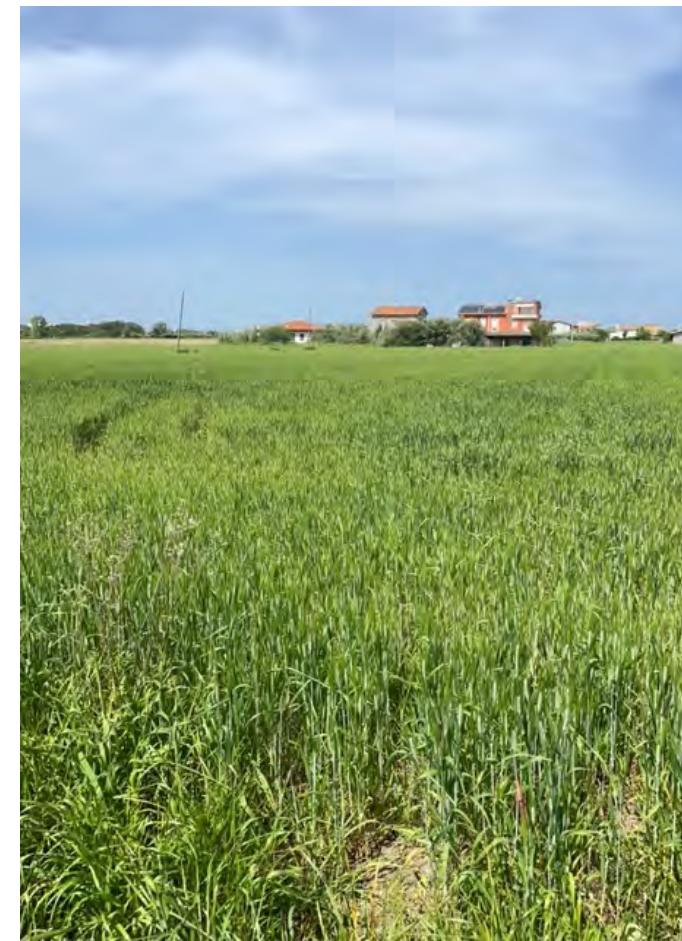
Area ricognita

Visibilità del suolo [*]: 1

Copertura del suolo [*]: superficie agricola utilizzata - area agricola pianeggiante area coltivata a grano, con vegetazione già alta

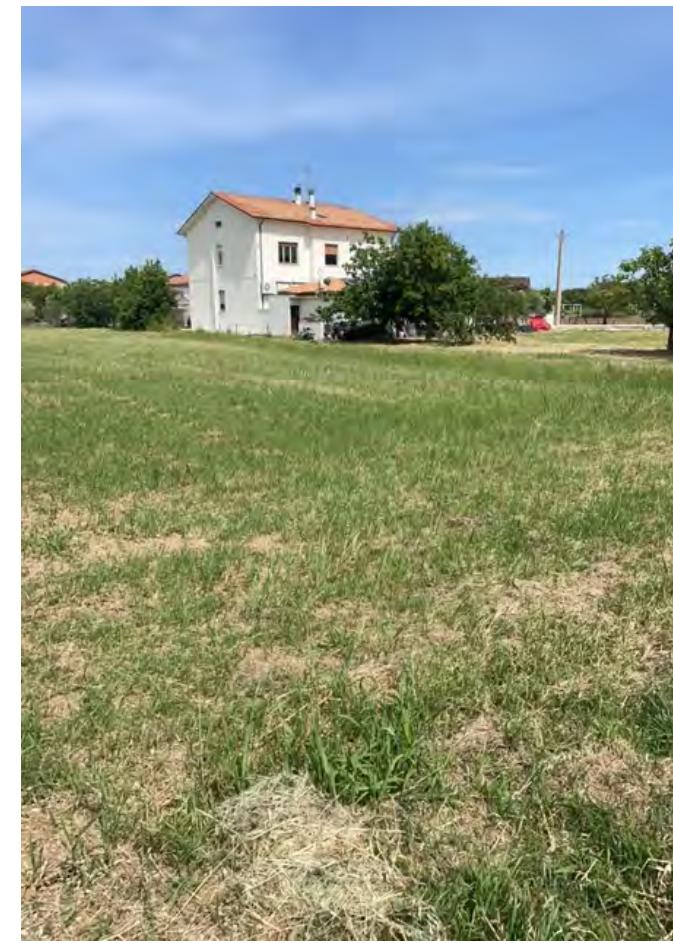
Area ricognita

Visibilità del suolo [*]: 3

Copertura del suolo [*]: superficie agricola utilizzata - area agricola pianeggiante incolta, con alcune piante, alberi da frutto, ed erba rada

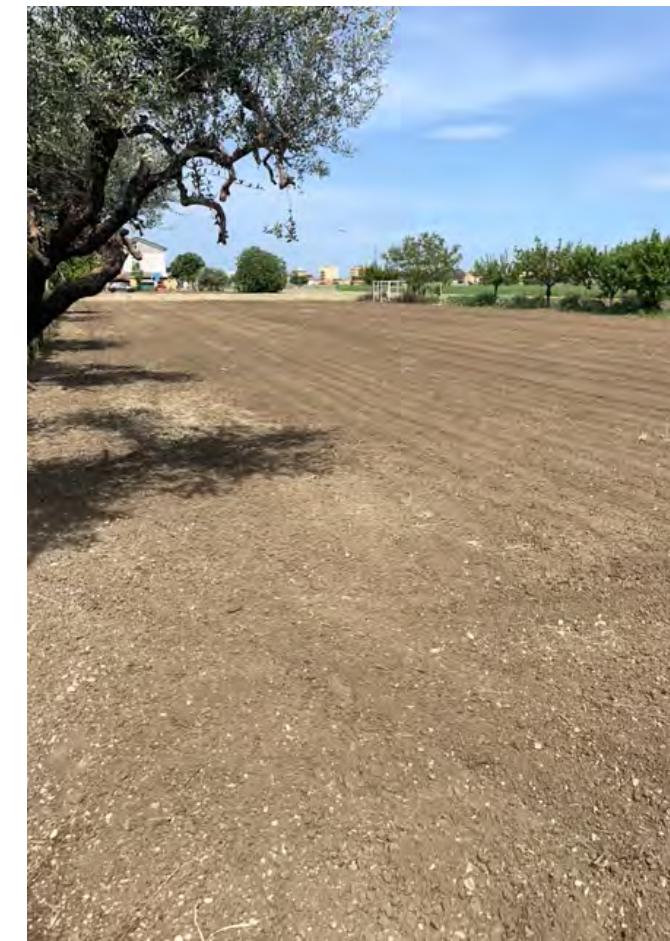
Visibilità del suolo [*]: 0 (area non accessibile)

Copertura del suolo [*]: superficie agricola utilizzata - area agricola pianeggiante fresato da poco con ottima visibilità, ma appartenente all'abitazione privata, visibile esternamente della proprietà

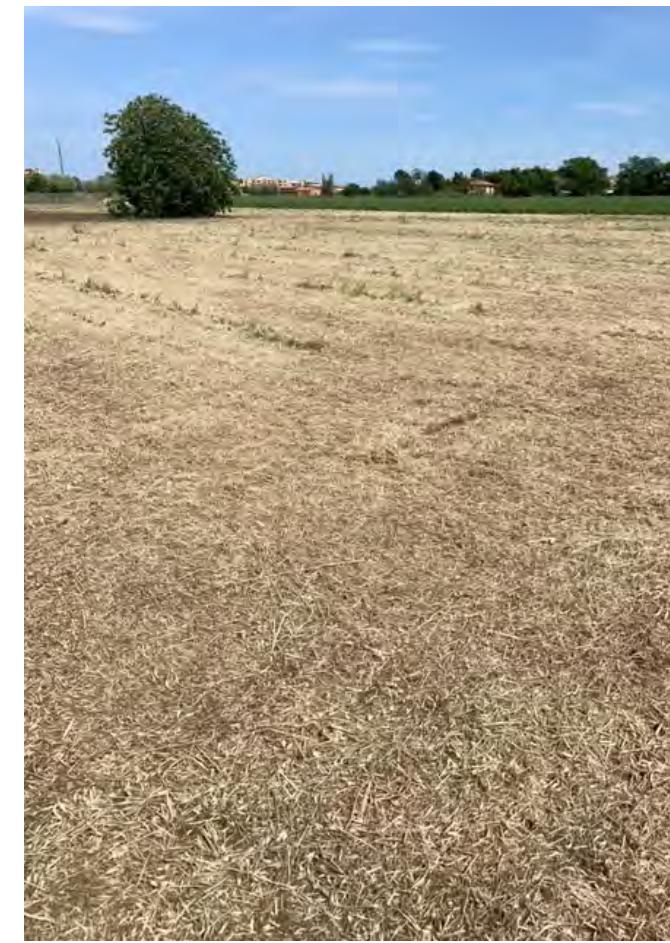
Area ricognita

Visibilità del suolo [*]: 0 (area non accessibile)

Copertura del suolo [*]: superficie agricola utilizzata - area agricola pianeggiante utilizzata ad ortiit, ma appartenente all'abitazione privata, visibile esternamente della proprietà

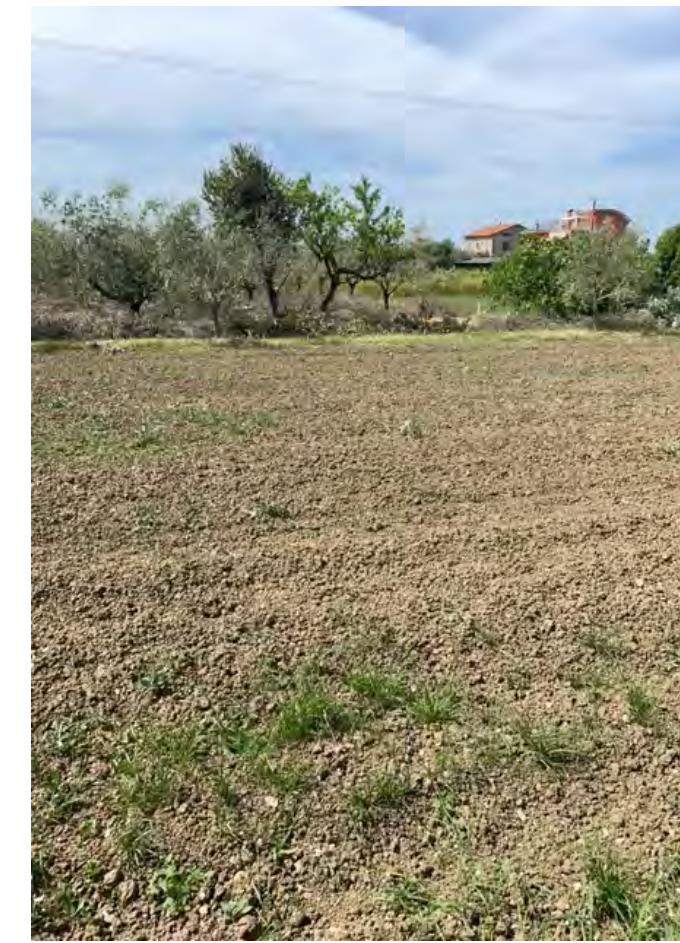
Area ricognita

Visibilità del suolo [*]: 4

Copertura del suolo [*]: superficie agricola utilizzata - area agricola pianeggiante non si riscontrano elementi archeologici

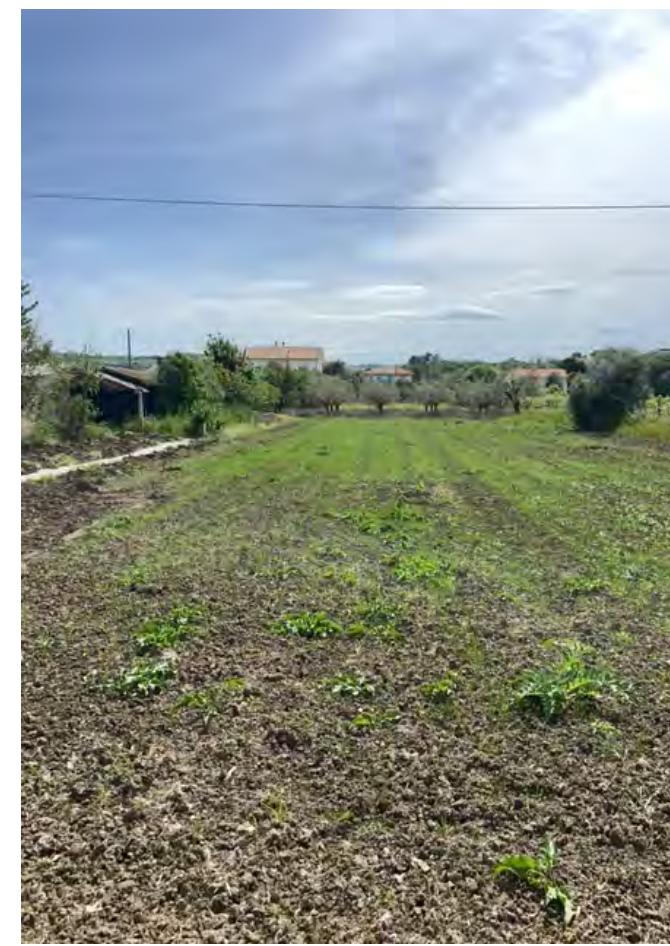
Area ricognita

Visibilità del suolo [*]: 2

Copertura del suolo [*]: superficie agricola utilizzata - area agricola pianeggiante incolta,
con vegetazione già alta

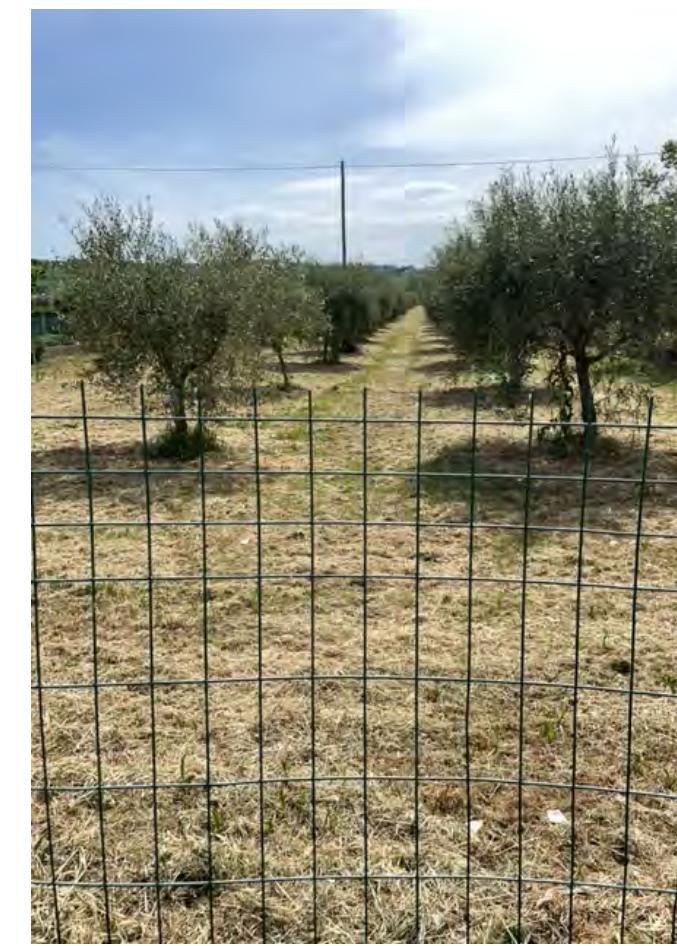
Area ricognita

Visibilità del suolo [*]: 0 (area non accessibile)

Copertura del suolo [*]: superficie agricola utilizzata - area agricola pianeggiante piantumata ad olivi, inaccessibile

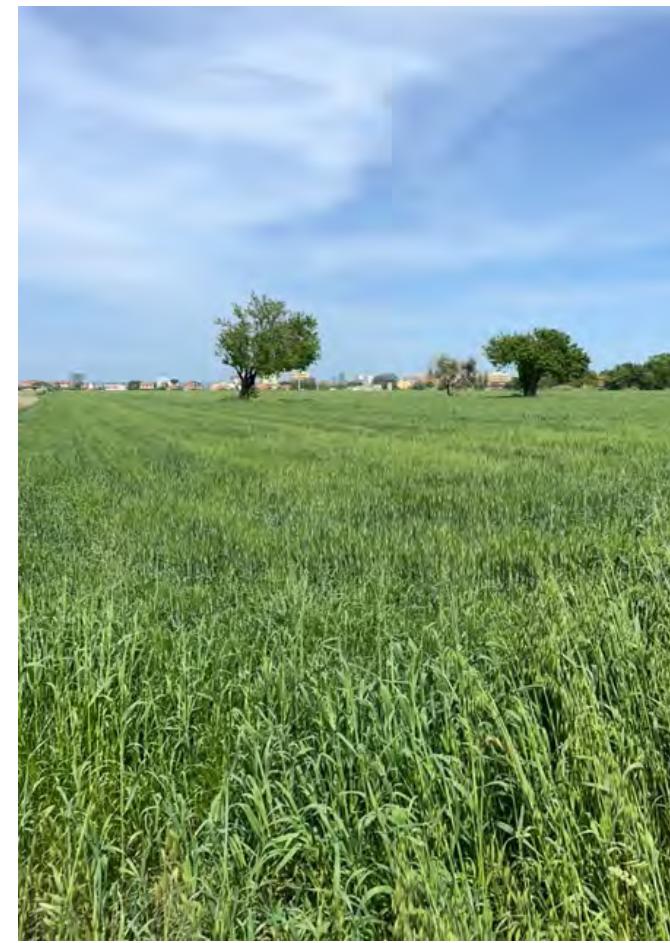
Area ricognita

Visibilità del suolo [*]: 1

Copertura del suolo [*]: superficie agricola utilizzata - area agricola pianeggiante coltivata a grano, con vegetazione già alta

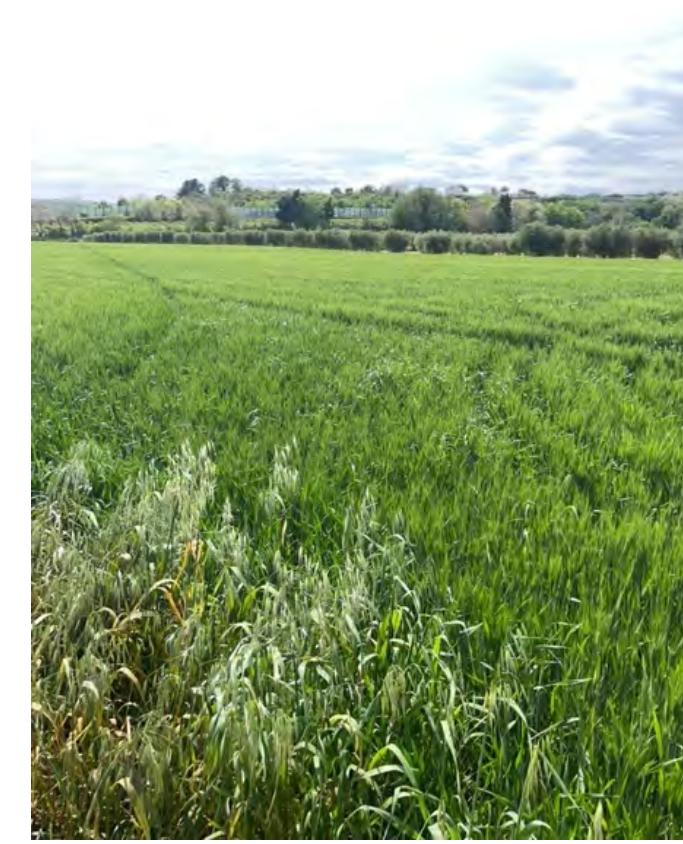
Area ricognita

Visibilità del suolo [*]: 1

Copertura del suolo [*]: superficie agricola utilizzata - area agricola pianeggiante coltivata a grano, con vegetazione già alta

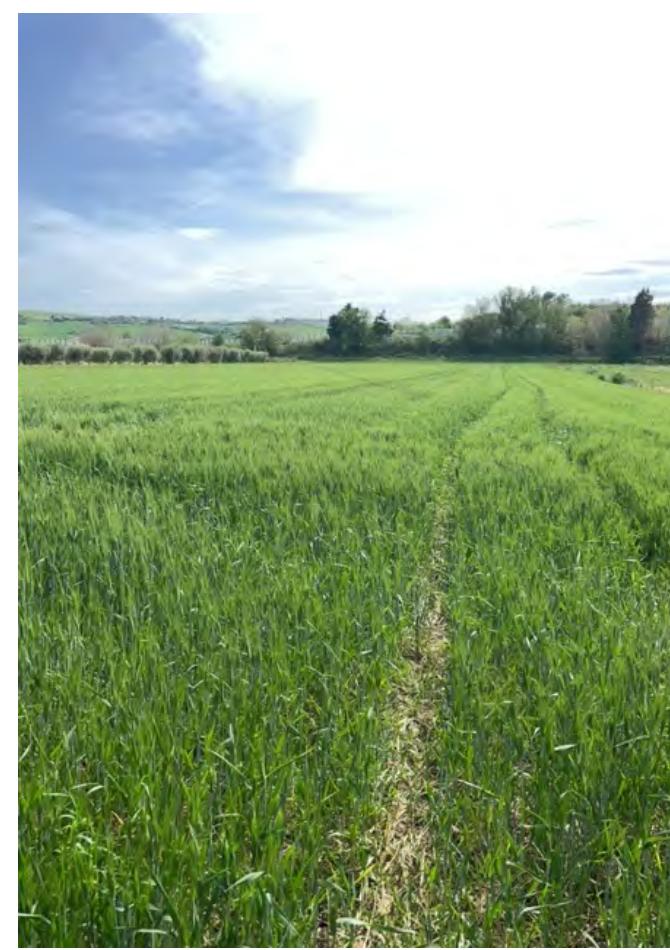
Area ricognita

Visibilità del suolo [*]: 1

Copertura del suolo [*]: superficie agricola utilizzata - area agricola pianeggiante coltivata a grano, con vegetazione alta

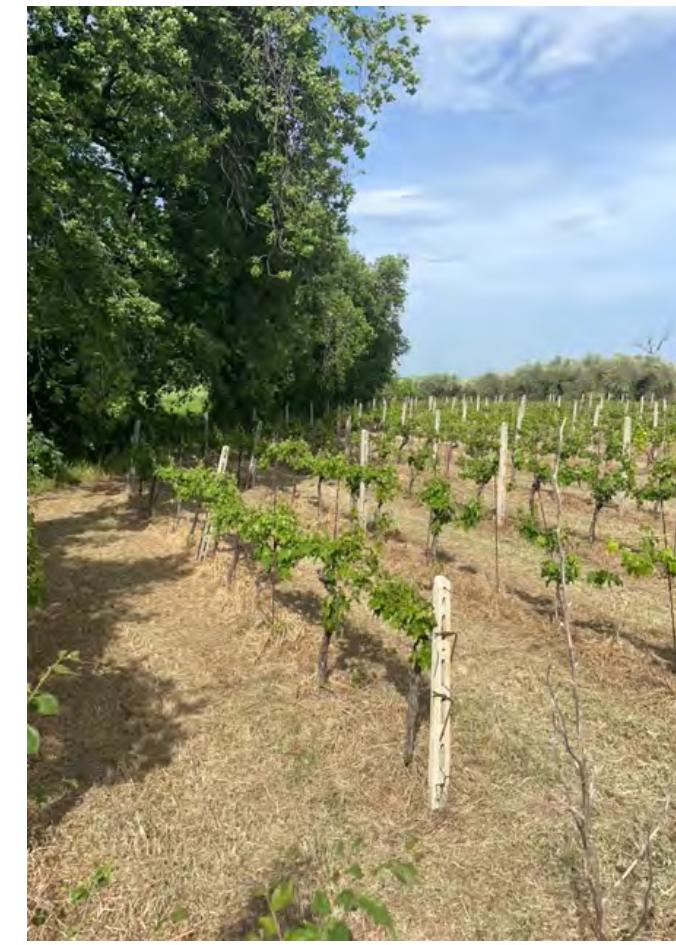
Area ricognita

Visibilità del suolo [*]: 3

Copertura del suolo [*]: superficie agricola utilizzata - area agricola pianeggiante piantumata ad ulivi e vigneti, con erba rada

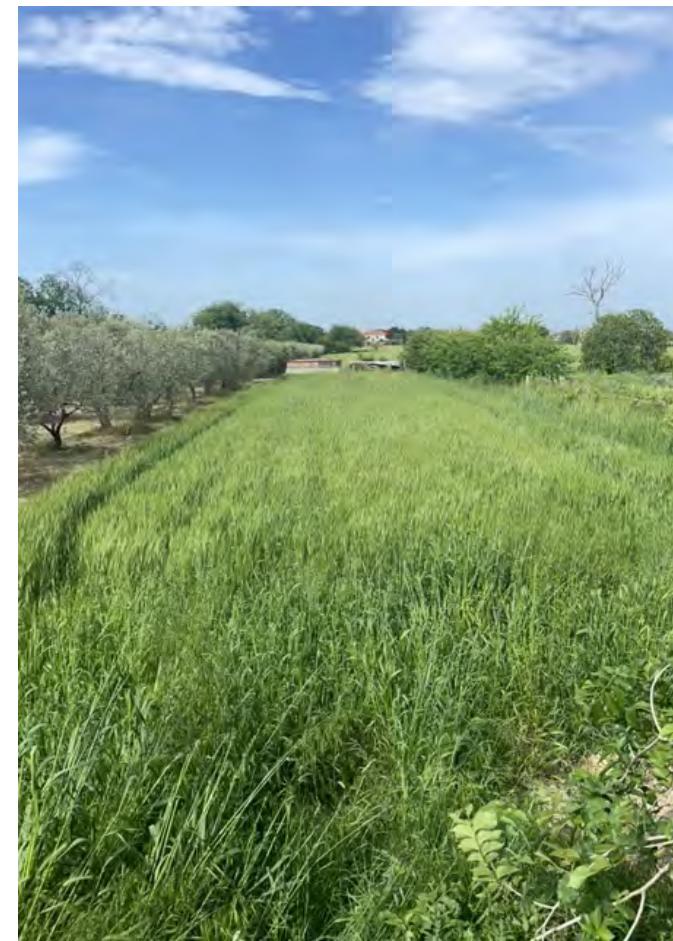
Area ricognita

Visibilità del suolo [*]: 1

Copertura del suolo [%]: superficie agricola utilizzata - area agricola pianeggiante area coltivata a grano, con vegetazione alta

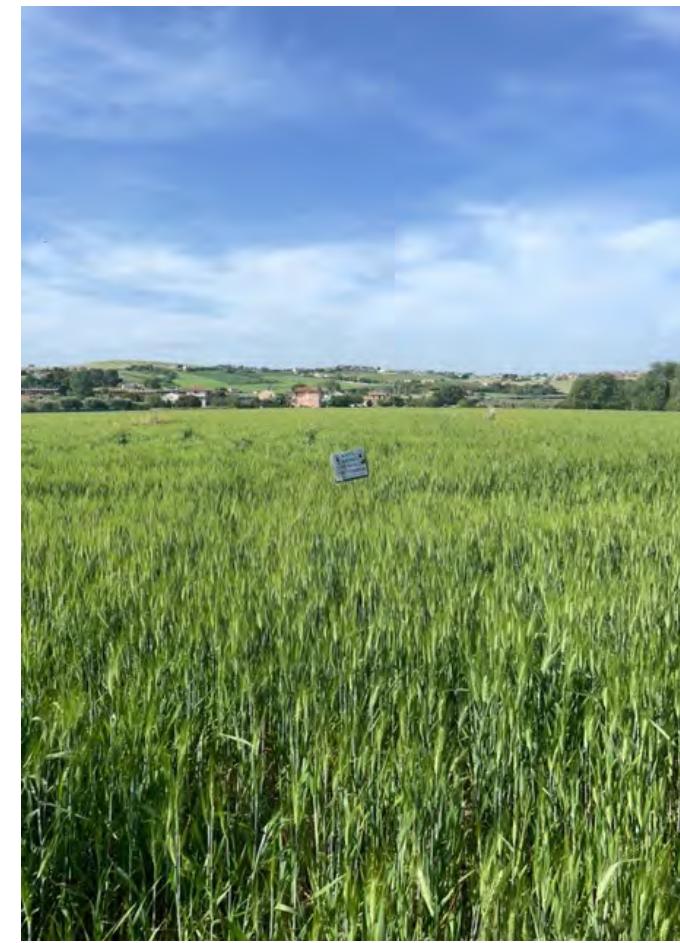
Area ricognita

Visibilità del suolo [*]: 1

Copertura del suolo [*]: superficie agricola utilizzata - area agricola pianeggiante, area coltivata a grano, con vegetazione alta
