MA-UBIS-000017 - SDOPPIAMENTO DELLA RETE FOGNARIA MEDIANTE LA REALIZZAZIONE DI UN
IMPIANTO DI FOGNATURE ACQUE METEORICHE DEDICATO CHE RISOLVA ANCHE IL PROBLEMA
DELL'ATTRAVERSAMENTO DELLA SEDE FERROVIARIA E DELLA STRADA NAZIONALE ADRIATICA SUD
E REALIZZAZIONE DI UN CANALE DI GRONDA PER INTERCETTARE LE ACQUE DA MONTE - LOCALITÀ
PONTESASSO

PROGETTO DI FATTIBILITA' TECNICO - ECONOMICA

**RELAZIONE DI VERIFICA PREVENTIVA
DELL'INTERESSE ARCHEOLOGICO**

D2.3

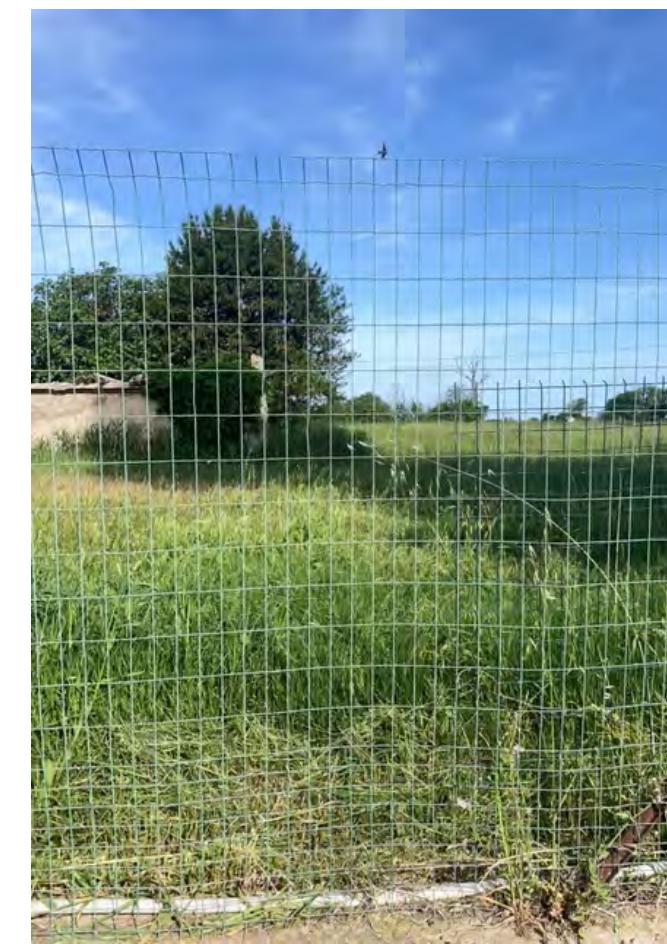
Area ricognita

Visibilità del suolo [*]: 0 (area non accessibile)

Copertura del suolo [*]: superficie agricola utilizzata - area agricola pianeggiante, area privata di pertinenza del civ ico 58; recintata

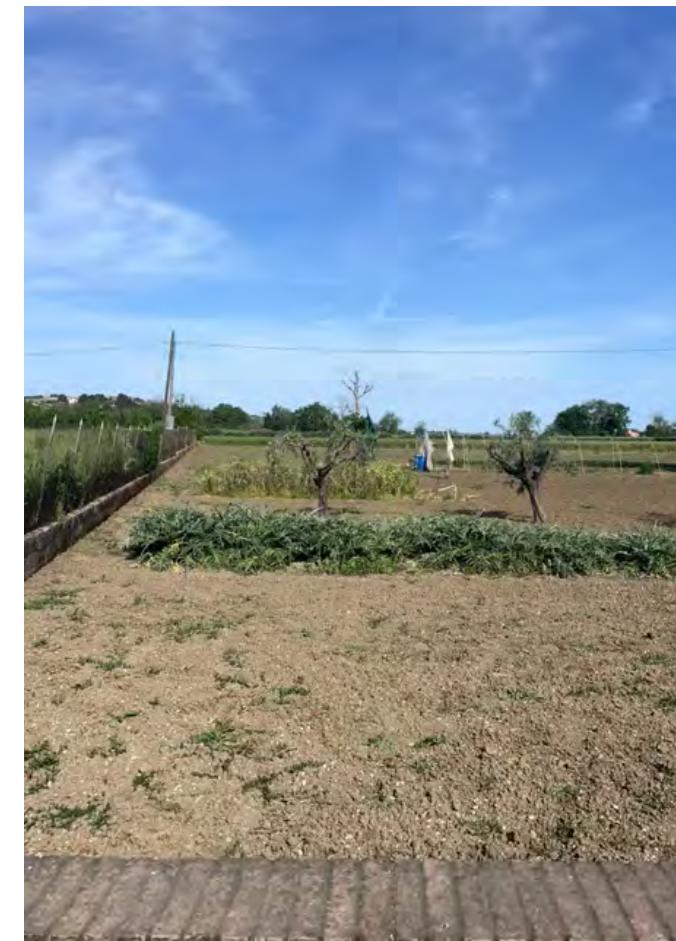
Area ricognitiva

Visibilità del suolo [*]: 0 (area non accessibile)

Copertura del suolo [*]: superficie agricola utilizzata - area agricola pianeggiante, area privata recintata

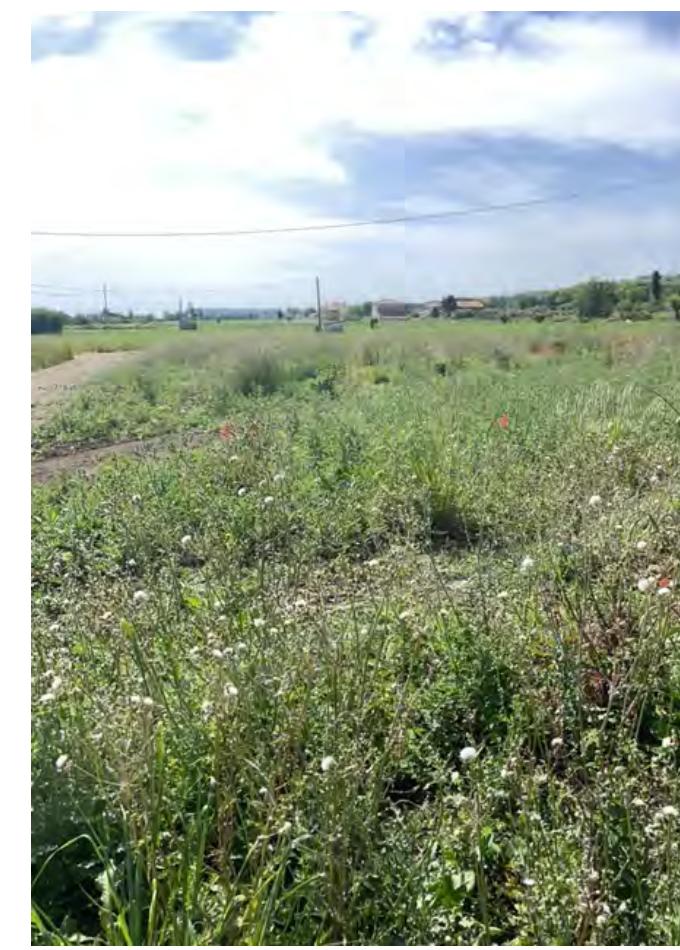
Area ricognita

Visibilità del suolo [*]: 1

Copertura del suolo [*]: superficie agricola utilizzata - area agricola pianeggiante, area semilavorata, e parzialmente coperto da vegetazione.

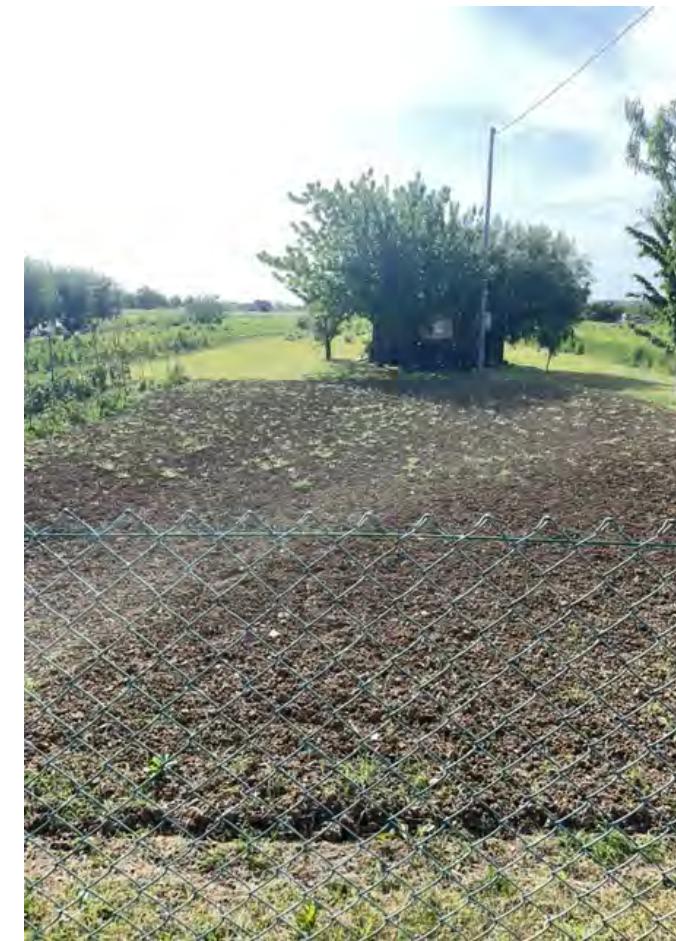
Area ricognitiva

Visibilità del suolo [*]: 0 (area non accessibile)

Copertura del suolo [*]: superficie agricola utilizzata - area agricola pianeggiante,area privata di pertinenza del civico 37; coltivata ad ulivi e orti. Non accessibile

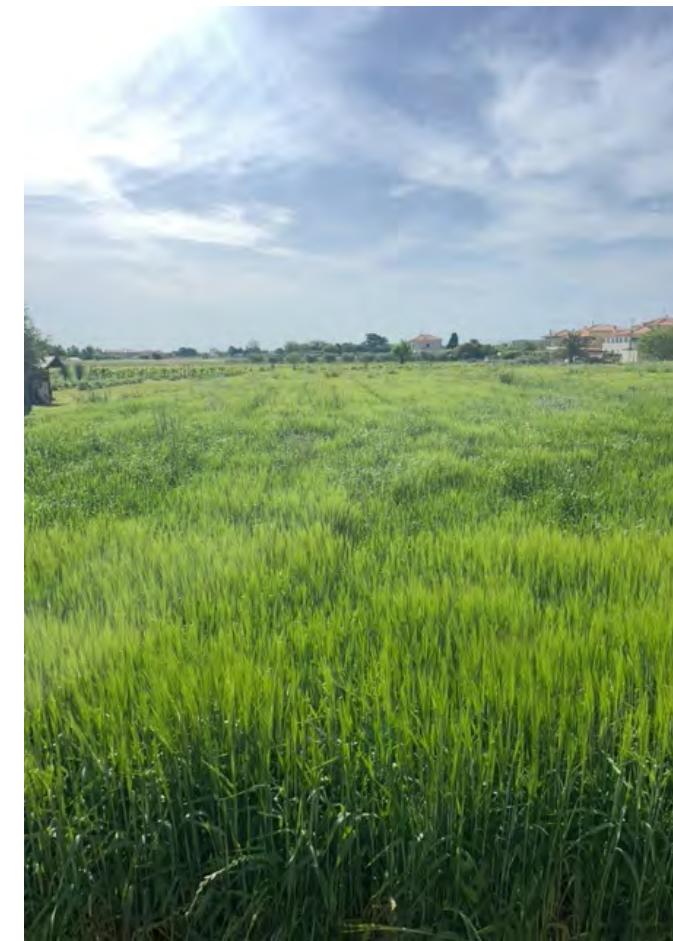
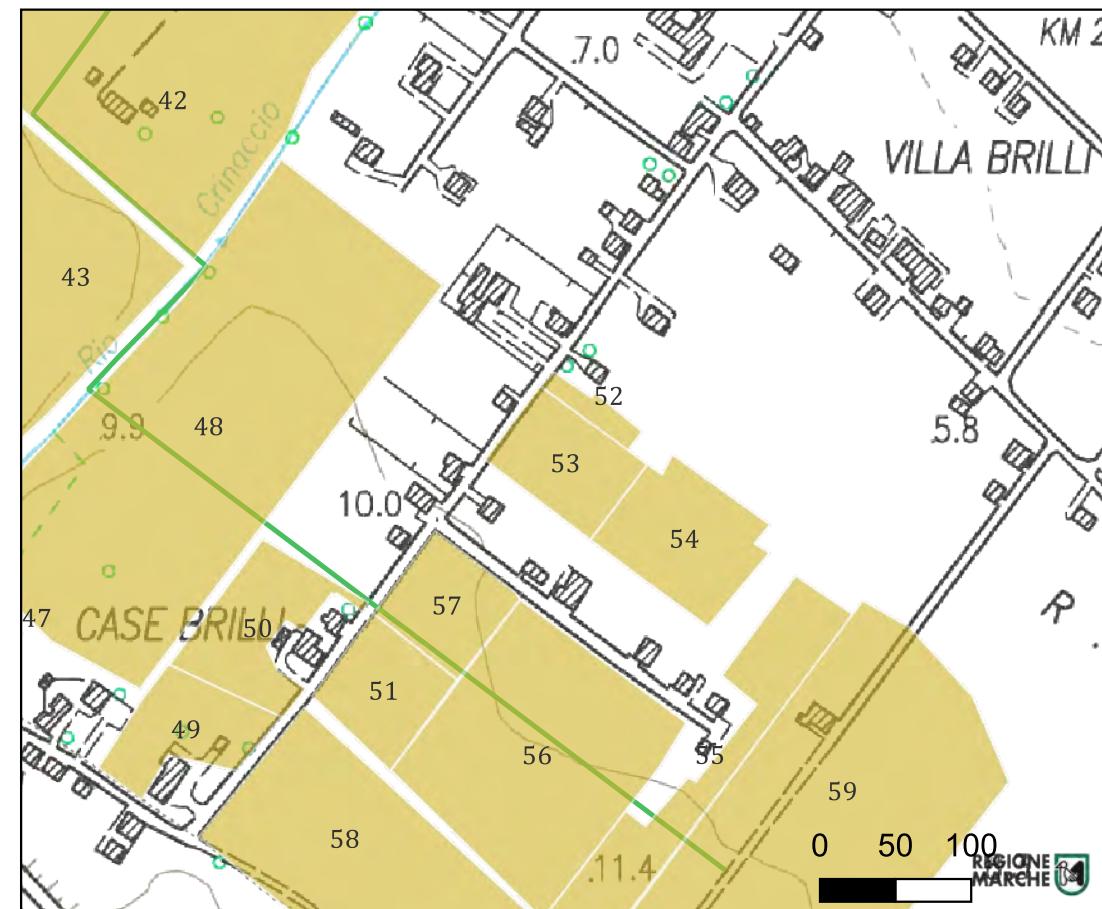
Unità di ricognizione 54 - Data 2025/05/04

Visibilità del suolo [*]: 1

Copertura del suolo [*]: superficie agricola utilizzata - area agricola pianeggiante,area coltivata grano , con vegetazione già alta.

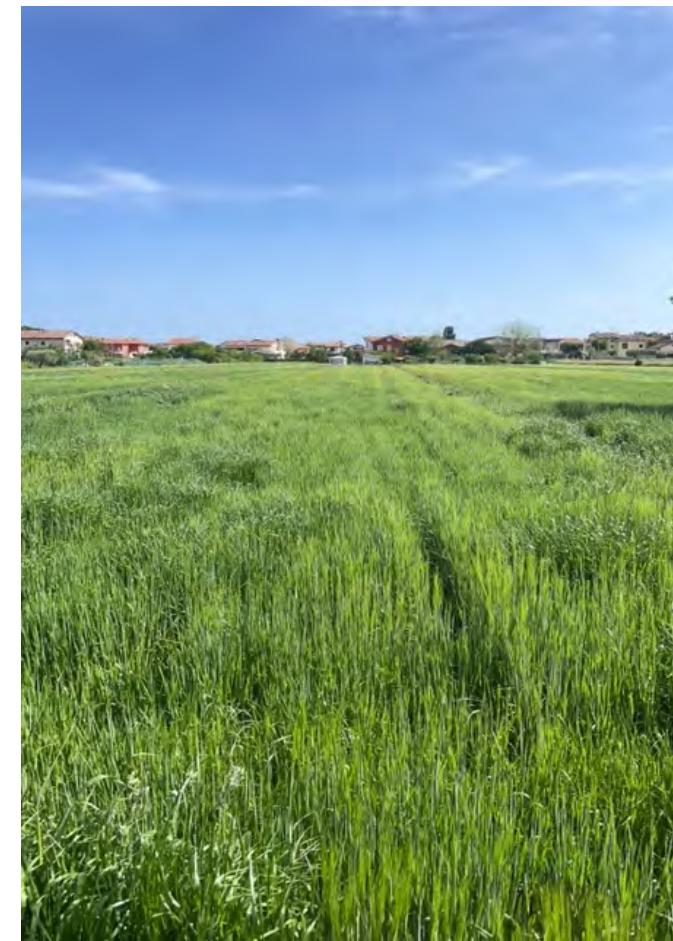
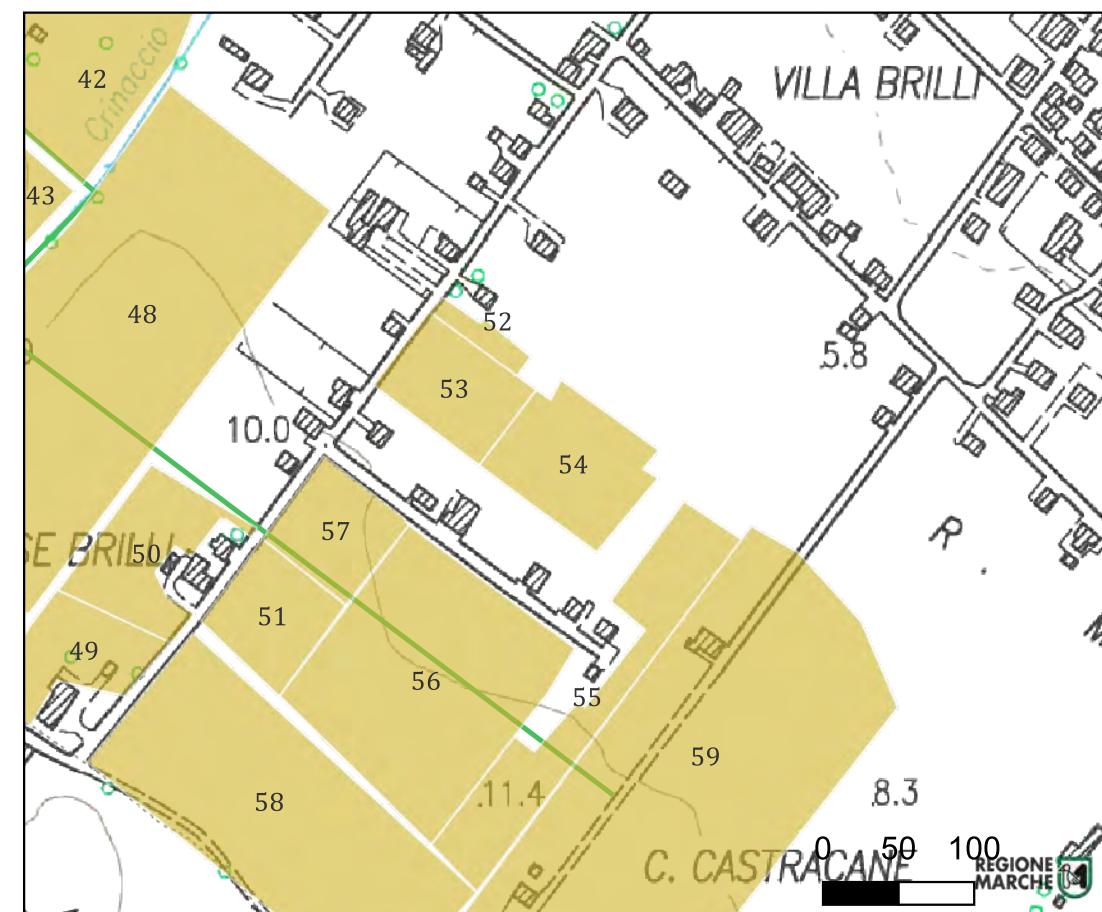
Unità di ricognizione 55 - Data 2025/05/04

Visibilità del suolo [*]: 1

Copertura del suolo [*]: superficie agricola utilizzata - area agricola pianeggiante,area coltivata grano , con vegetazione alta.

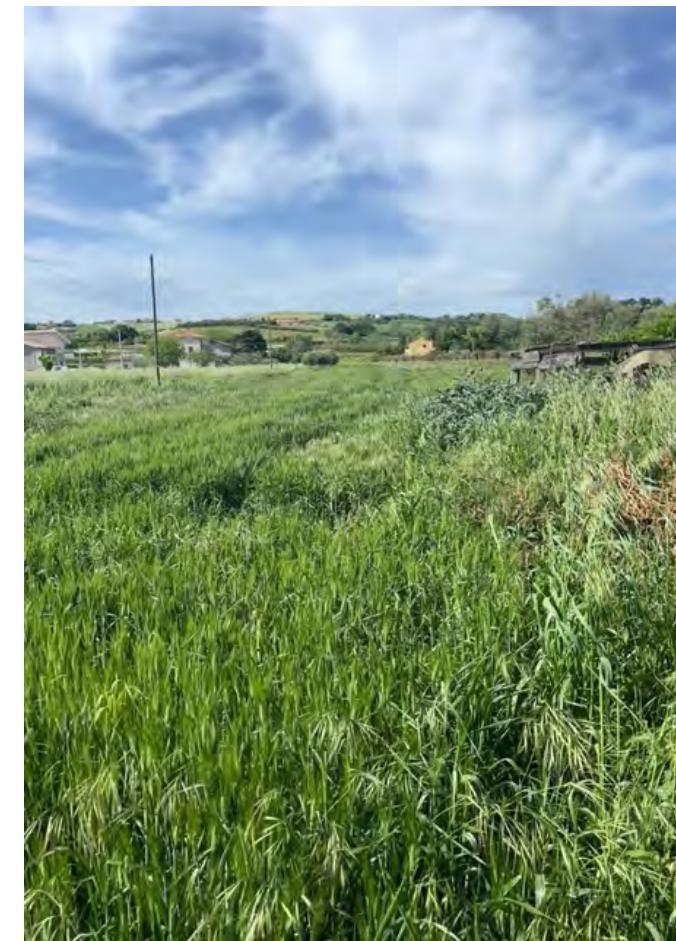
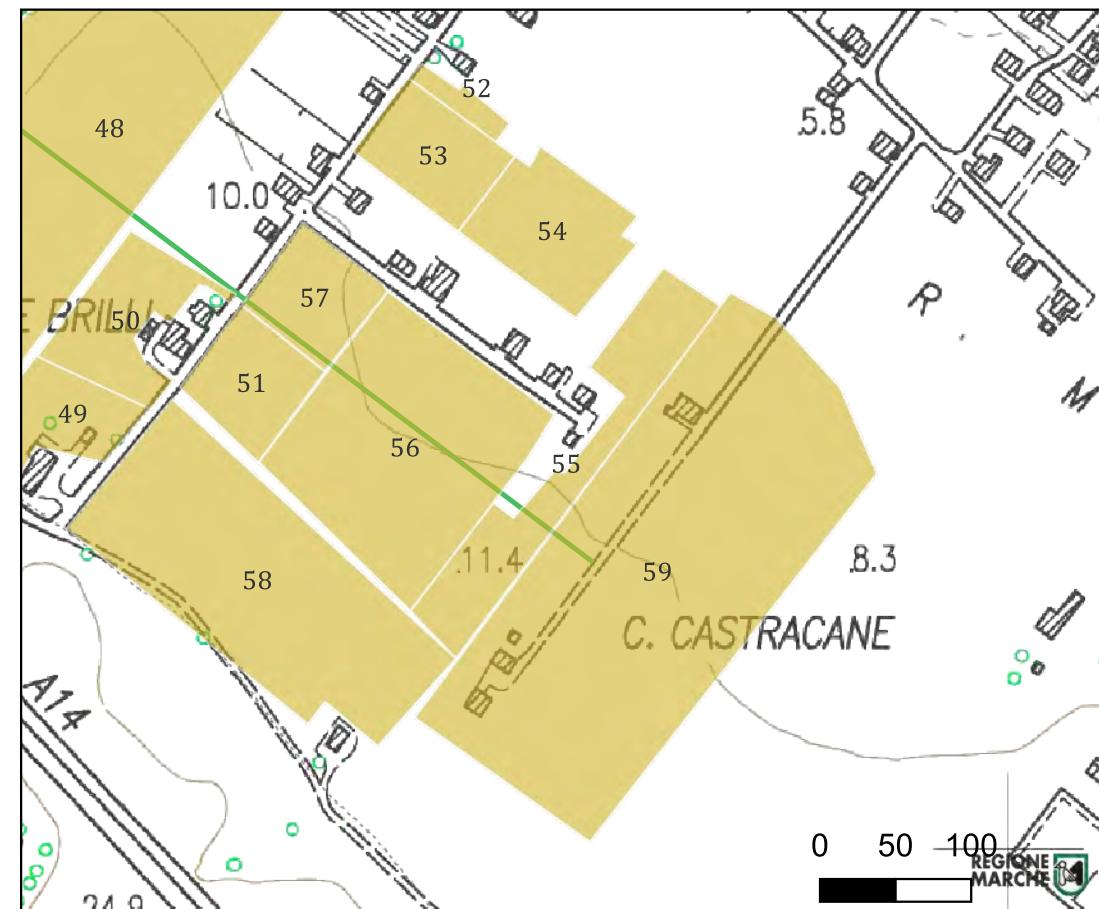
Unità di ricognizione 56 - Data 2025/05/04

Visibilità del suolo [*]: 1

Copertura del suolo [*]: superficie agricola utilizzata - area agricola pianeggiante,area coltivata grano , con vegetazione alta.

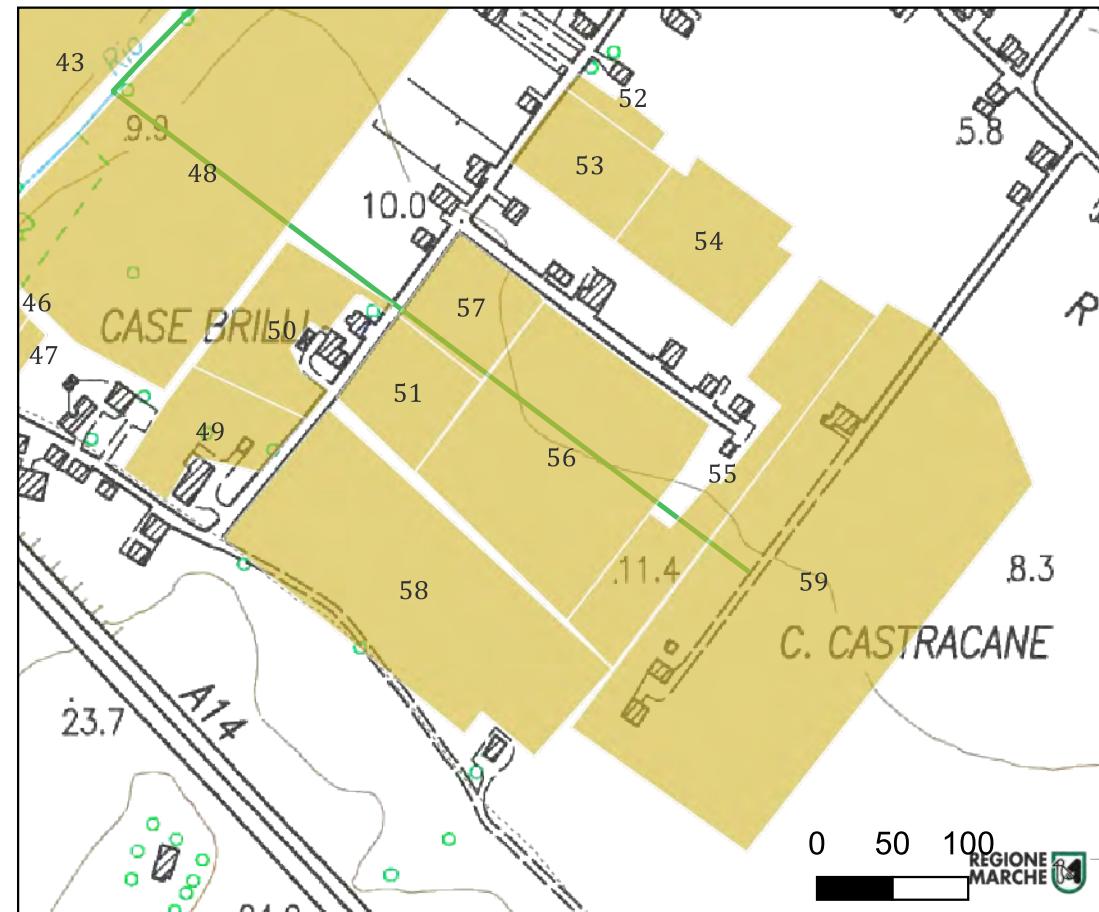
Unità di ricognizione 57 - Data 2025/05/04

Visibilità del suolo [*]: 1

Copertura del suolo [*]: superficie agricola utilizzata - area agricola pianeggiante, area privata, piantumata ad ulivi, con vegetazione già alta

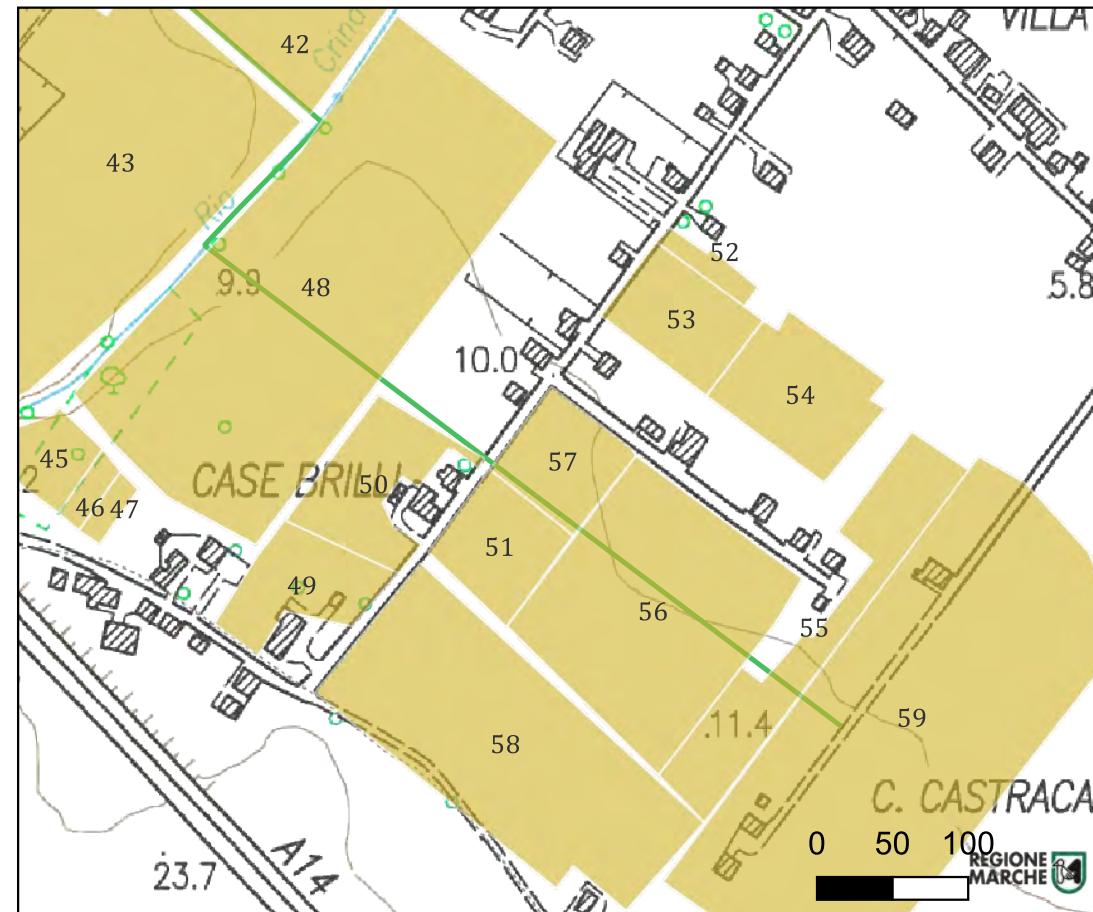
Unità di ricognizione 58 - Data 2025/05/04

Visibilità del suolo [*]: 1

Copertura del suolo [*]: superficie agricola utilizzata - area agricola pianeggiante, area ad uso vivai, con molta vegetazione e piante

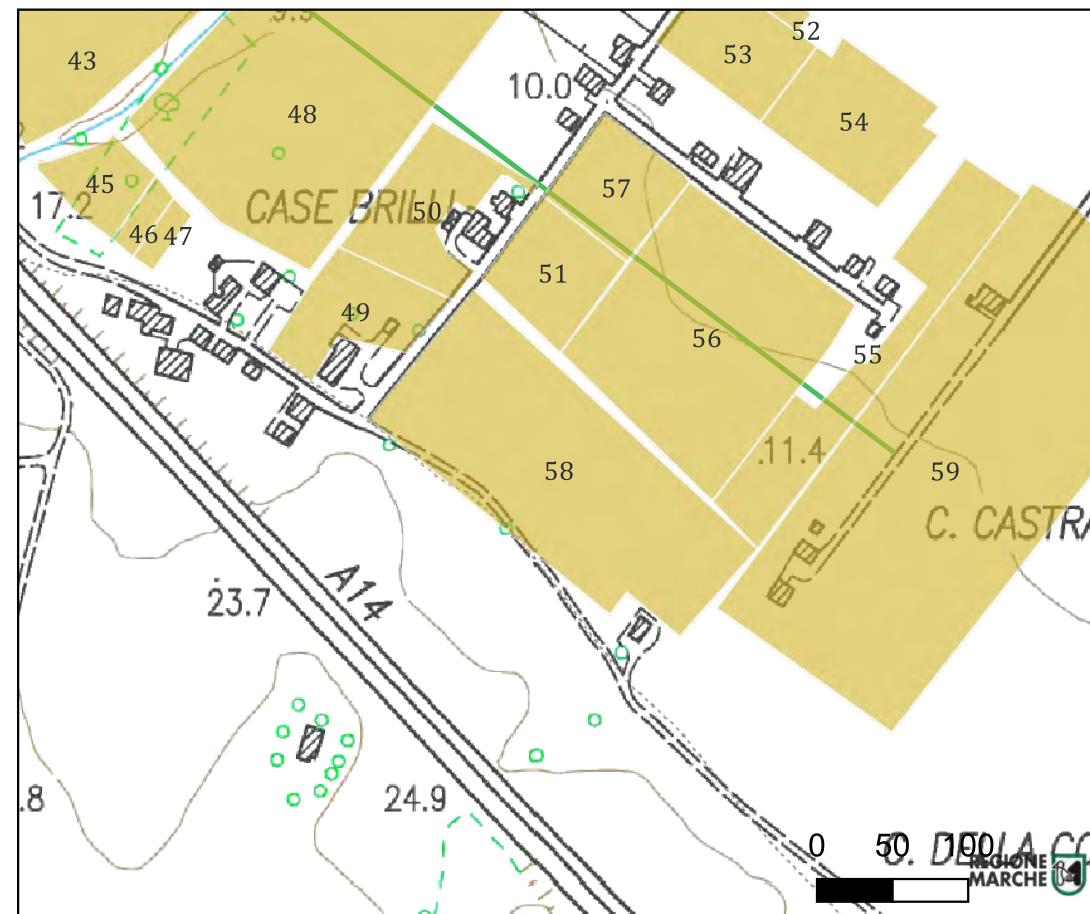
Unità di ricognizione 59 - Data 2025/05/04

Visibilità del suolo [*]: 1

Copertura del suolo [*]: superficie agricola utilizzata - area agricola pianeggiante, area coltivata a grano, con vegetazione già alta

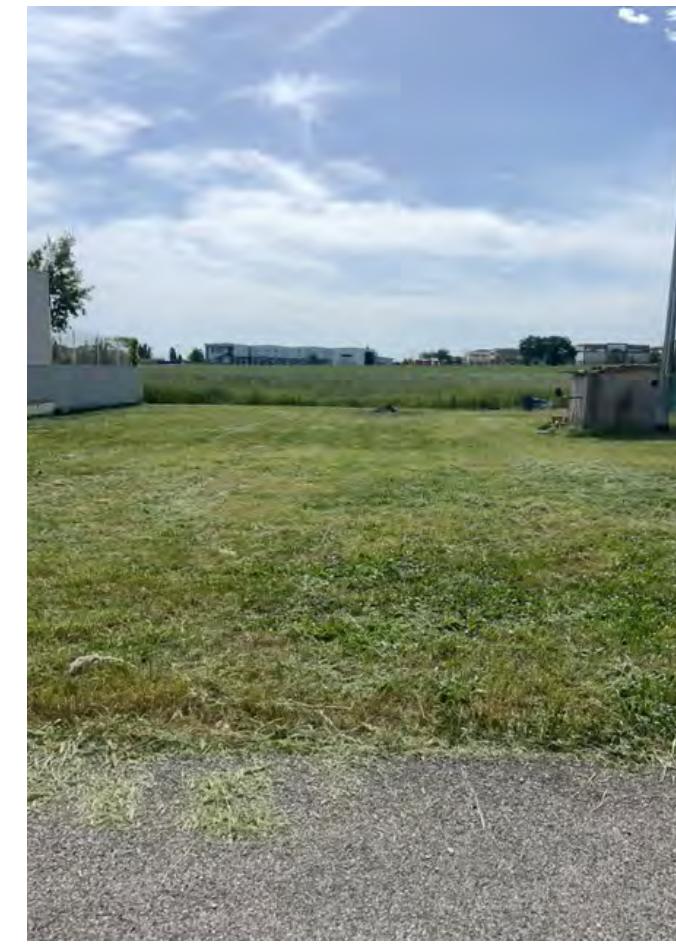
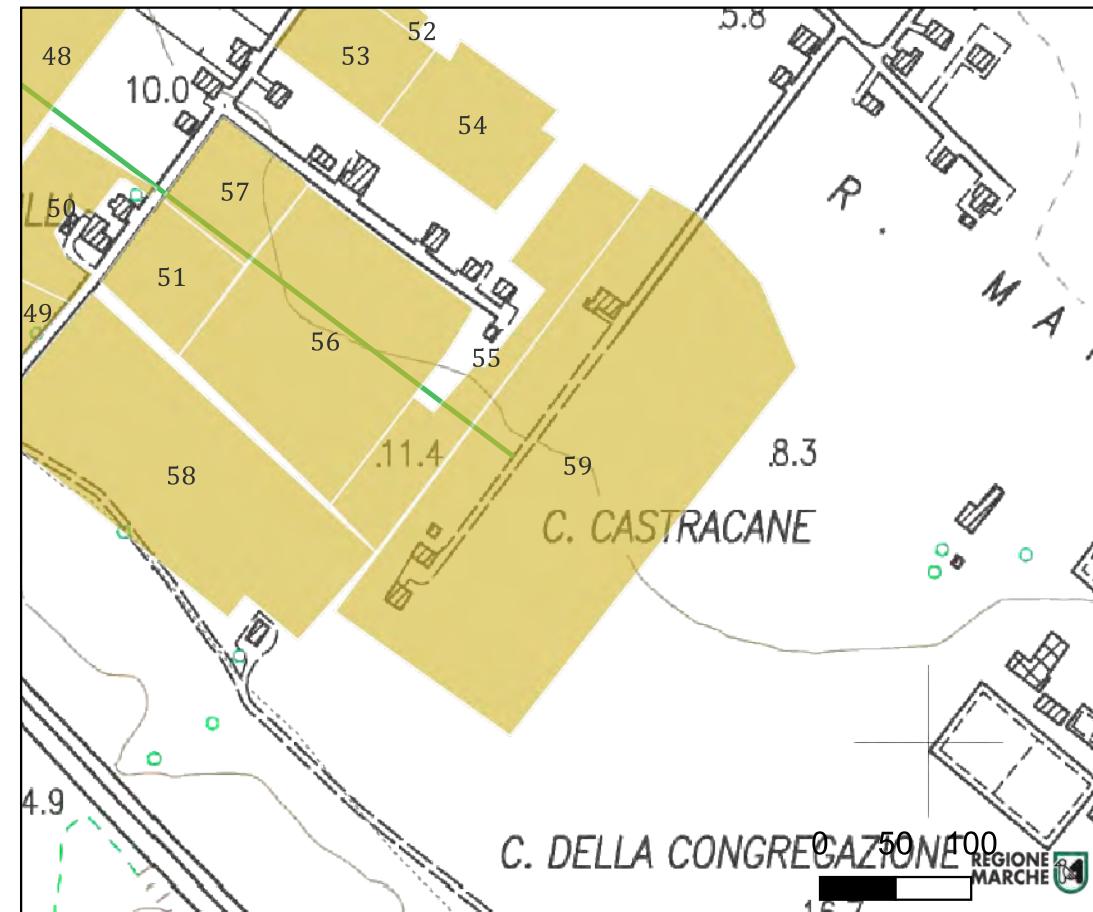
Unità di ricognizione 60 - Data 2025/05/04

Visibilità del suolo [*]: 0 (area non accessibile)

Copertura del suolo [*]: superficie agricola utilizzata - area agricola pianeggiante area non accessibile

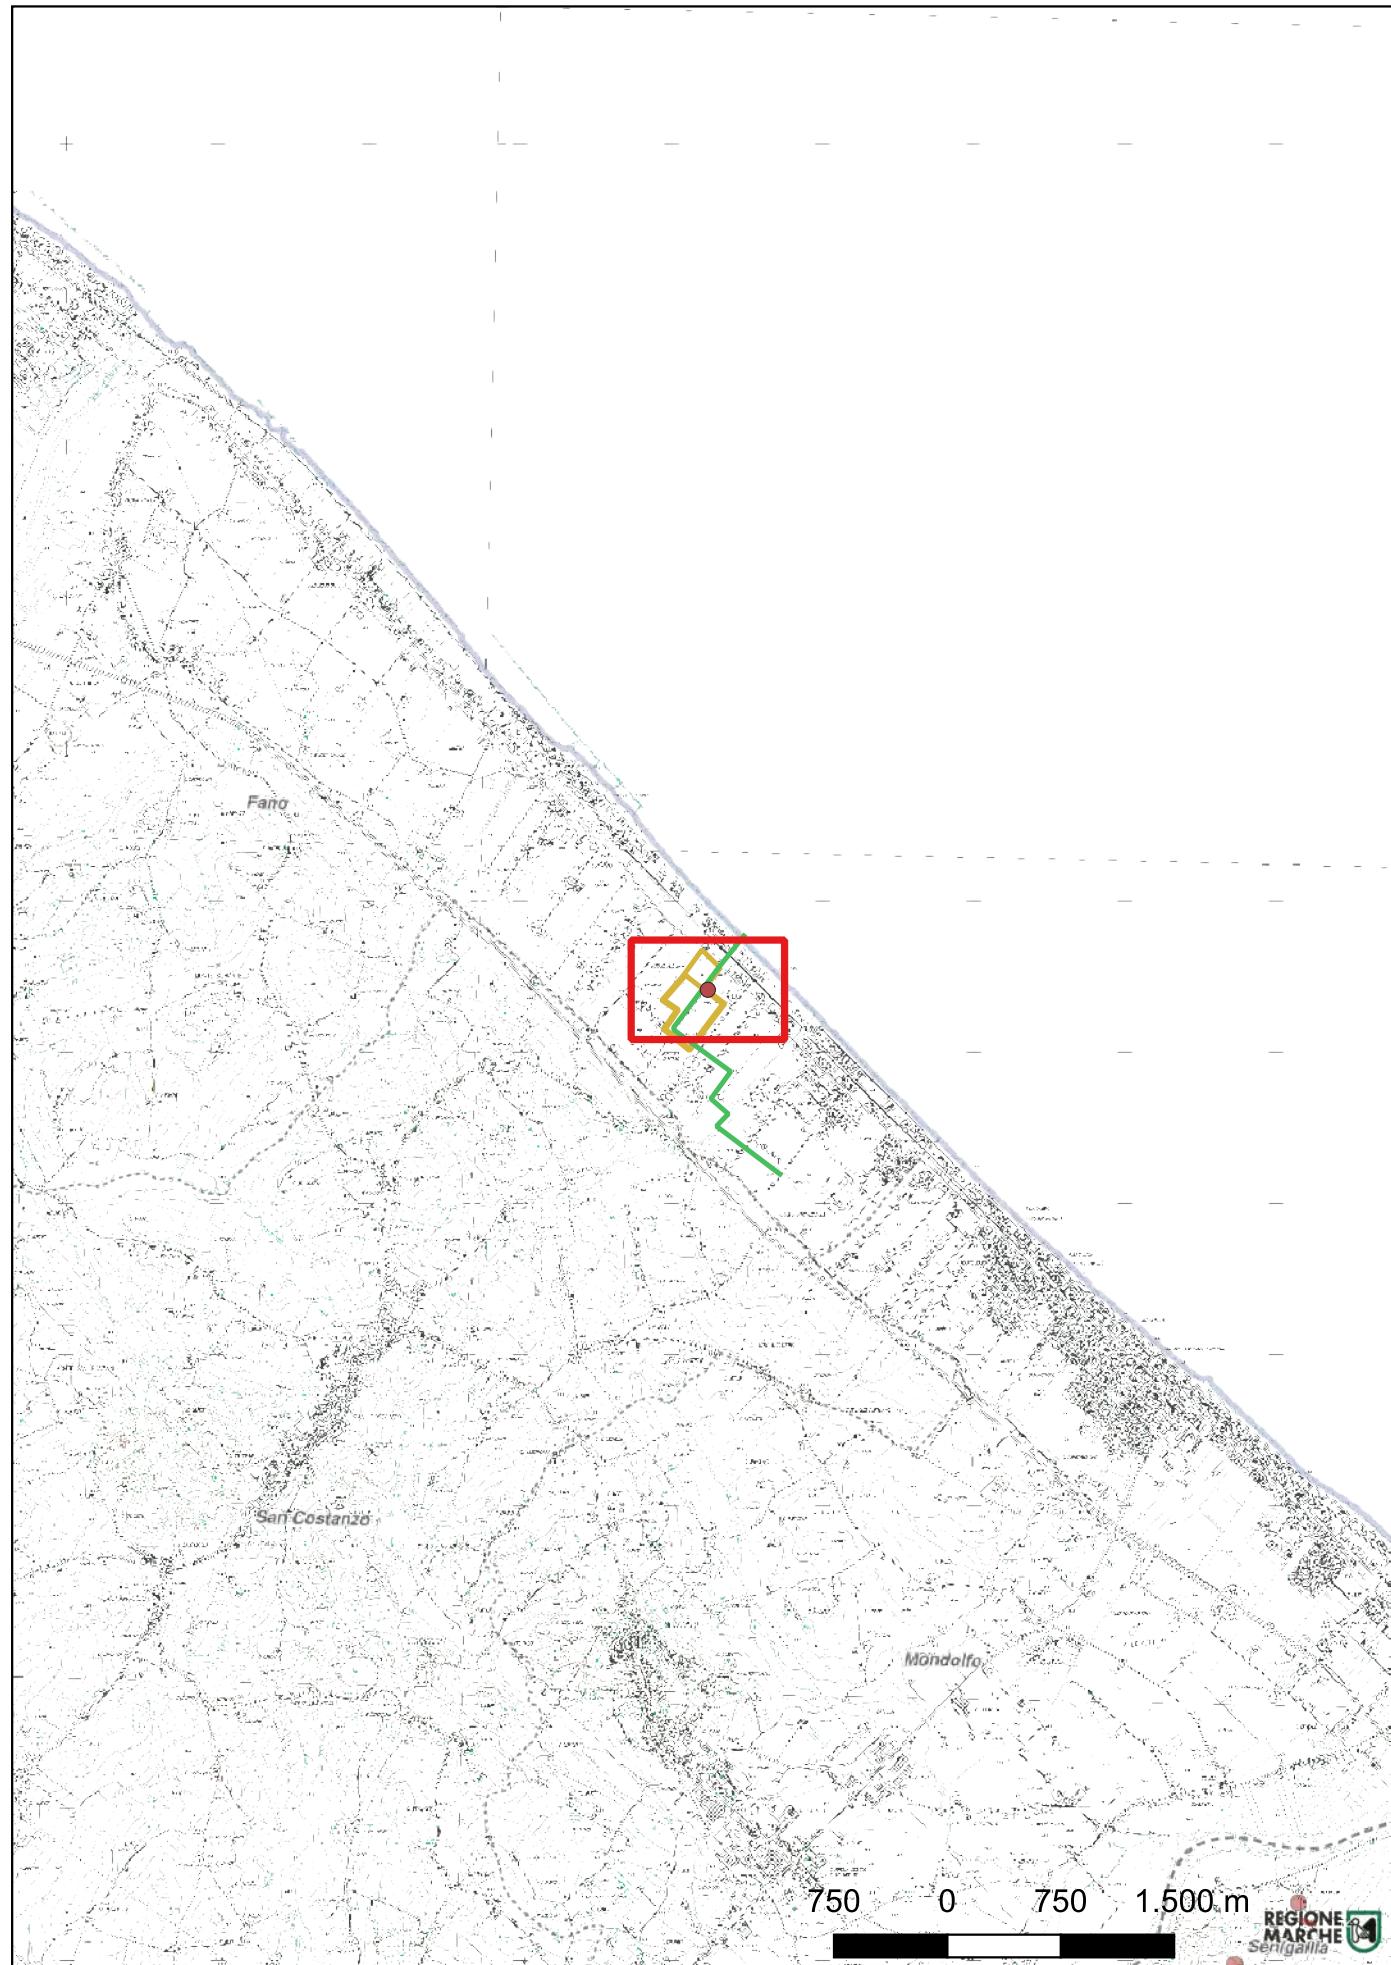
Sito 1 - Area di materiale fittile (E32E22000560006_1)

Localizzazione: Fano (PU), Ponte Sasso, via Doria

Definizione e cronologia: area di materiale mobile, {area di frammenti fittili}. {12 - Età Romana (753 a.C. - 476)},

Distanza dall'opera in progetto: 0-10 metri

Potenziale: potenziale alto

Rischio relativo: rischio alto

Rinvenimento di materiale fittile in terreno agricolo di proprietà del Siig. Petrolati, situato nei pressi di via Doria, fra l'Autostrada A14 e la S.S. 16 "Adriatica". Dal terreno arato recentemente sono stati rinvenuti: frammenti di fondi di vaso comune, un frammento di lucerna con bollo FORTIS, un fondo fi coppetta in terra sigillata italica con bollo in p.p. alcune anse di anfora con bollo, un fondo di parete di copp aa vernice nera, vari frammenti ricomponibili di un piatto in argilla depurata. Il sito pianeggiante è interessato per la larghezza (nord-sud) di circa 50 m ed una lunghezza di circa 110 m (est-ovest da molti frammenti laterizi, da ciottoli da grumi di calce da numerosi fr. di vasellame e di anfore. Si notano inoltre vari lenti e lingue di ghiaietto. La sommaria ricognizione topografica superficiale del sito mostra indubbi caratteri di centuriazione romana

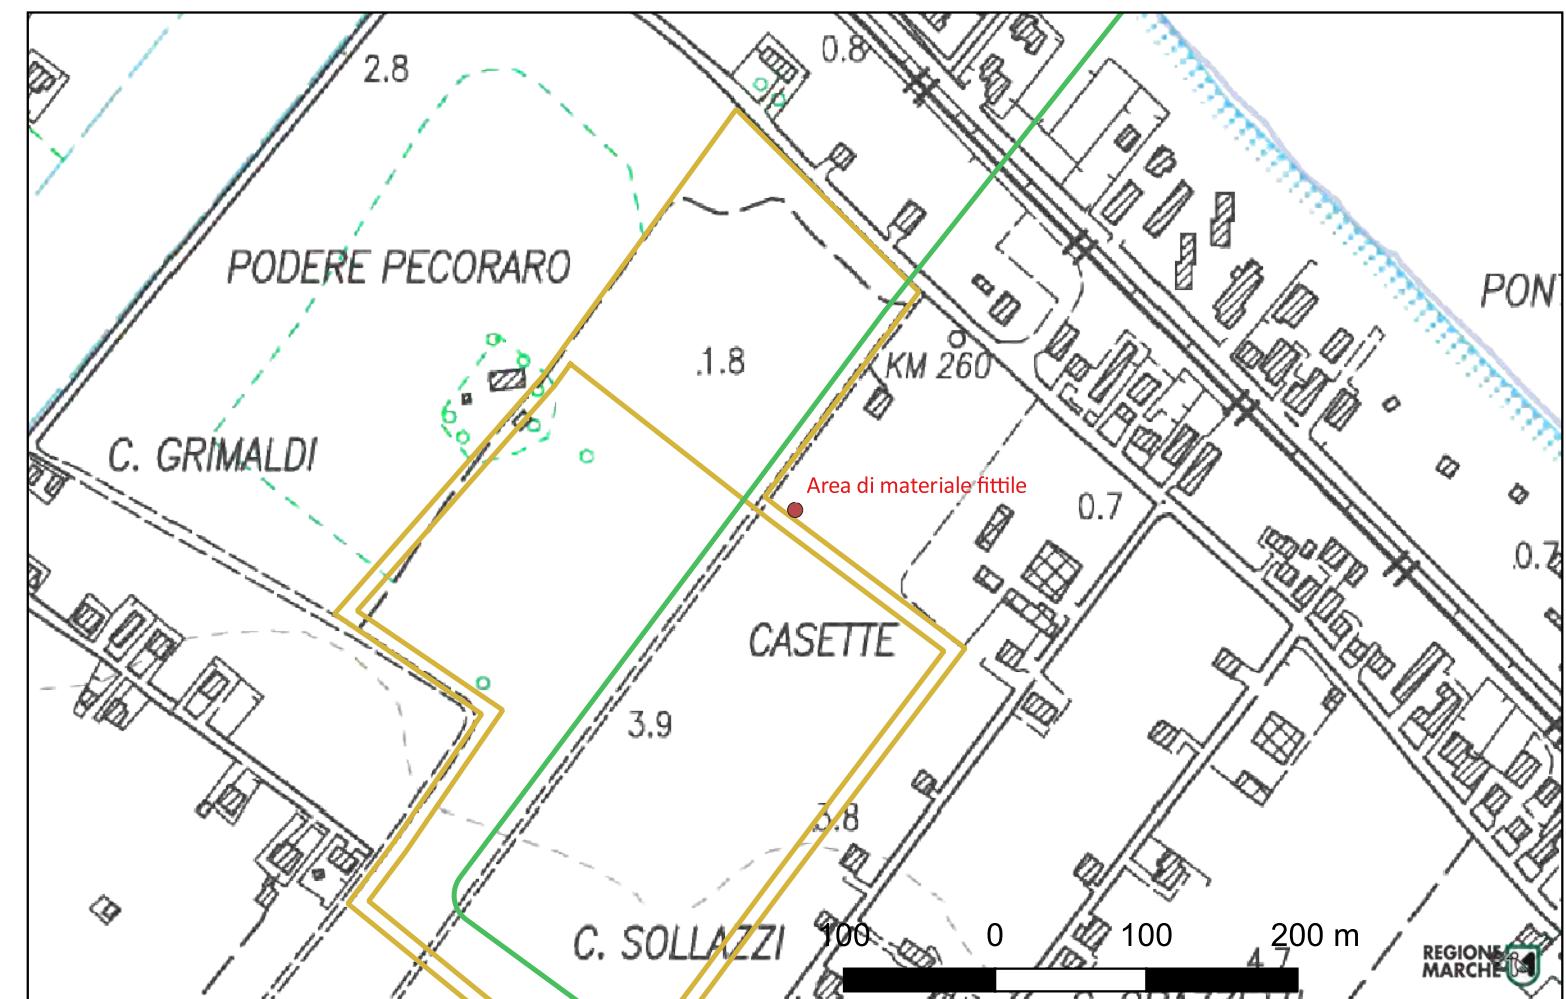
CARTA DEL POTENZIALE - E32E22000560006 - area 1

potenziale basso - affidabilità ottima

Area contraddistinta da scarsa visibilità del suolo. Nel territorio circostante sono presenti elementi di frequentazione antica, come ad esempio le tracce di una probabile centuriazione romana in via Doria, la presenza di una torre di avvistamento di età malatestiana in località Casale Porte di Fero e la segnalazione della presenza di una tomba romana in via Ponte Alto. Elementi che denotano una frequentazione dell'area in vari periodi storici.

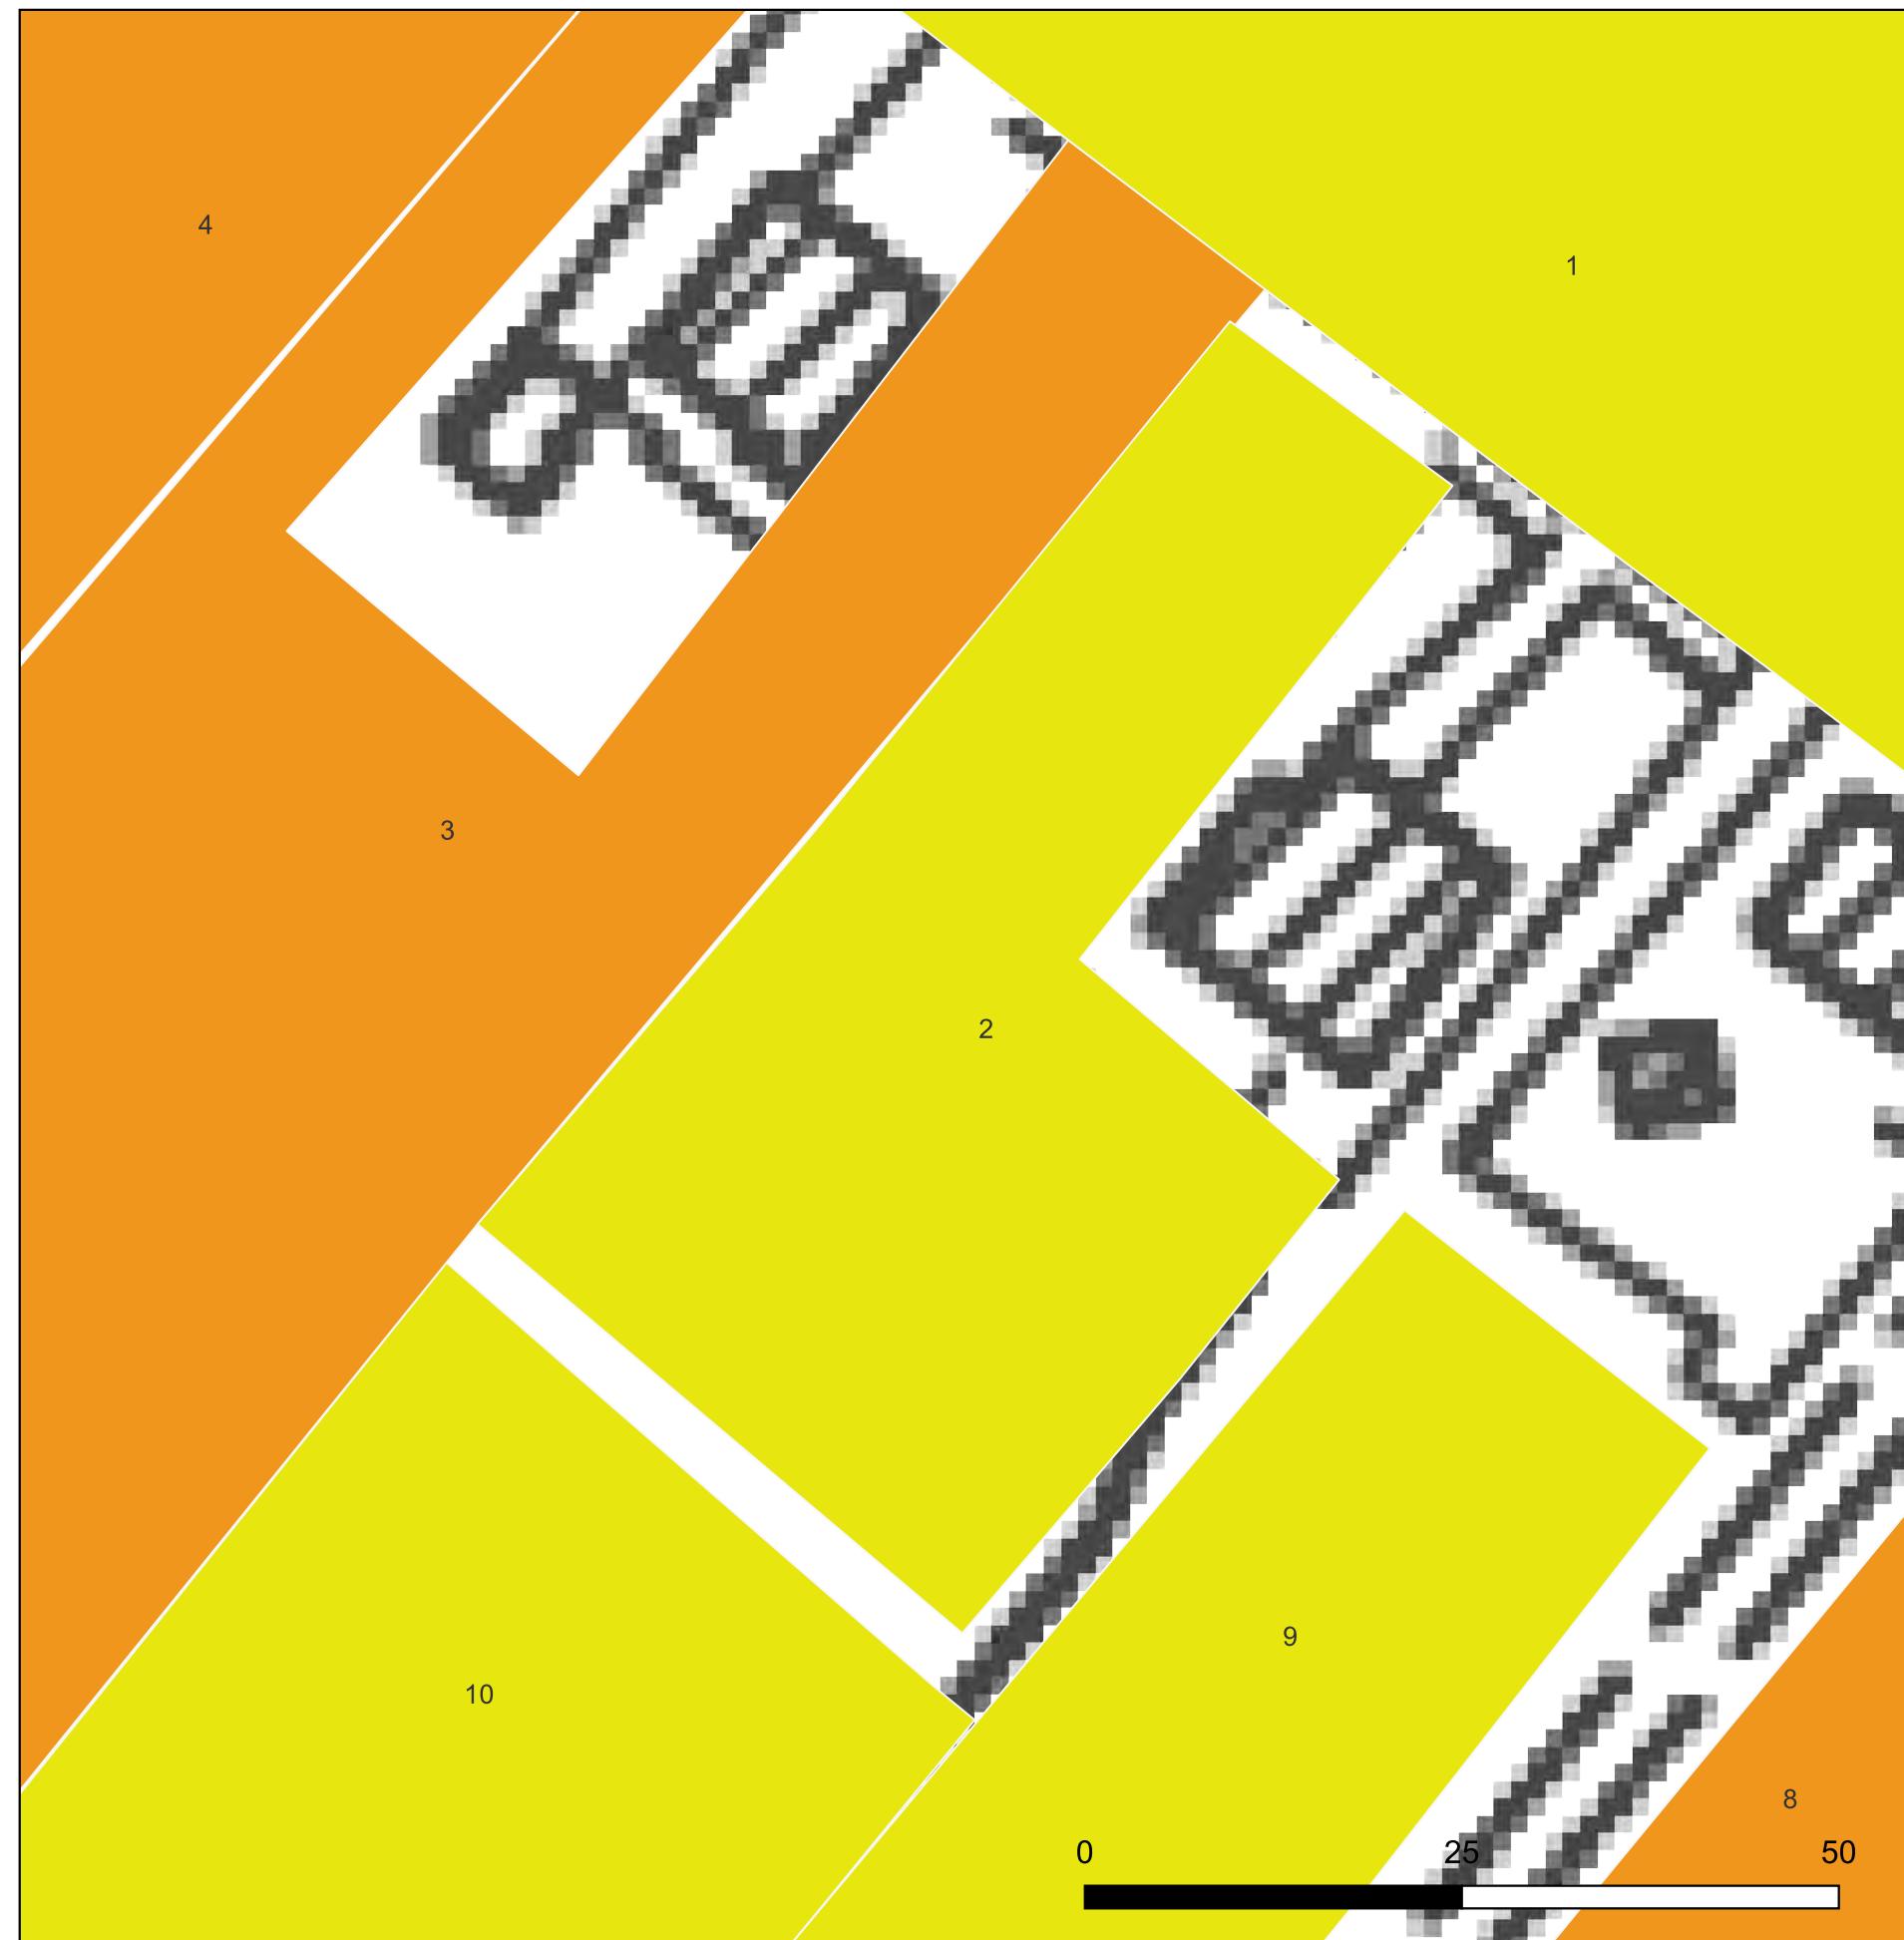
CARTA DEL POTENZIALE - E32E22000560006 - area 3

potenziale medio - affidabilità ottima

Area con ottima visibilità del suolo. Nel territorio circostante sono presenti elementi di frequentazione antica, come ad esempio le tracce di una probabile centuriazione romana in via Doria, la presenza di una torre di avistamento di età malatestiana in località Casale Porte di Ferro e la segnalazione della presenza di una tomba romana in via Ponte Alto. Elementi che denotano una frequentazione dell'area in vari periodi storici
