MA-UBIS-000017 - SDOPPIAMENTO DELLA RETE FOGNARIA MEDIANTE LA REALIZZAZIONE DI UN
IMPIANTO DI FOGNATURE ACQUE METEORICHE DEDICATO CHE RISOLVA ANCHE IL PROBLEMA
DELL'ATTRAVERSAMENTO DELLA SEDE FERROVIARIA E DELLA STRADA NAZIONALE ADRIATICA SUD
E REALIZZAZIONE DI UN CANALE DI GRONDA PER INTERCETTARE LE ACQUE DA MONTE - LOCALITÀ
PONTESASSO

PROGETTO DI FATTIBILITA' TECNICO - ECONOMICA

**RELAZIONE DI VERIFICA PREVENTIVA
DELL'INTERESSE ARCHEOLOGICO**

D2.3

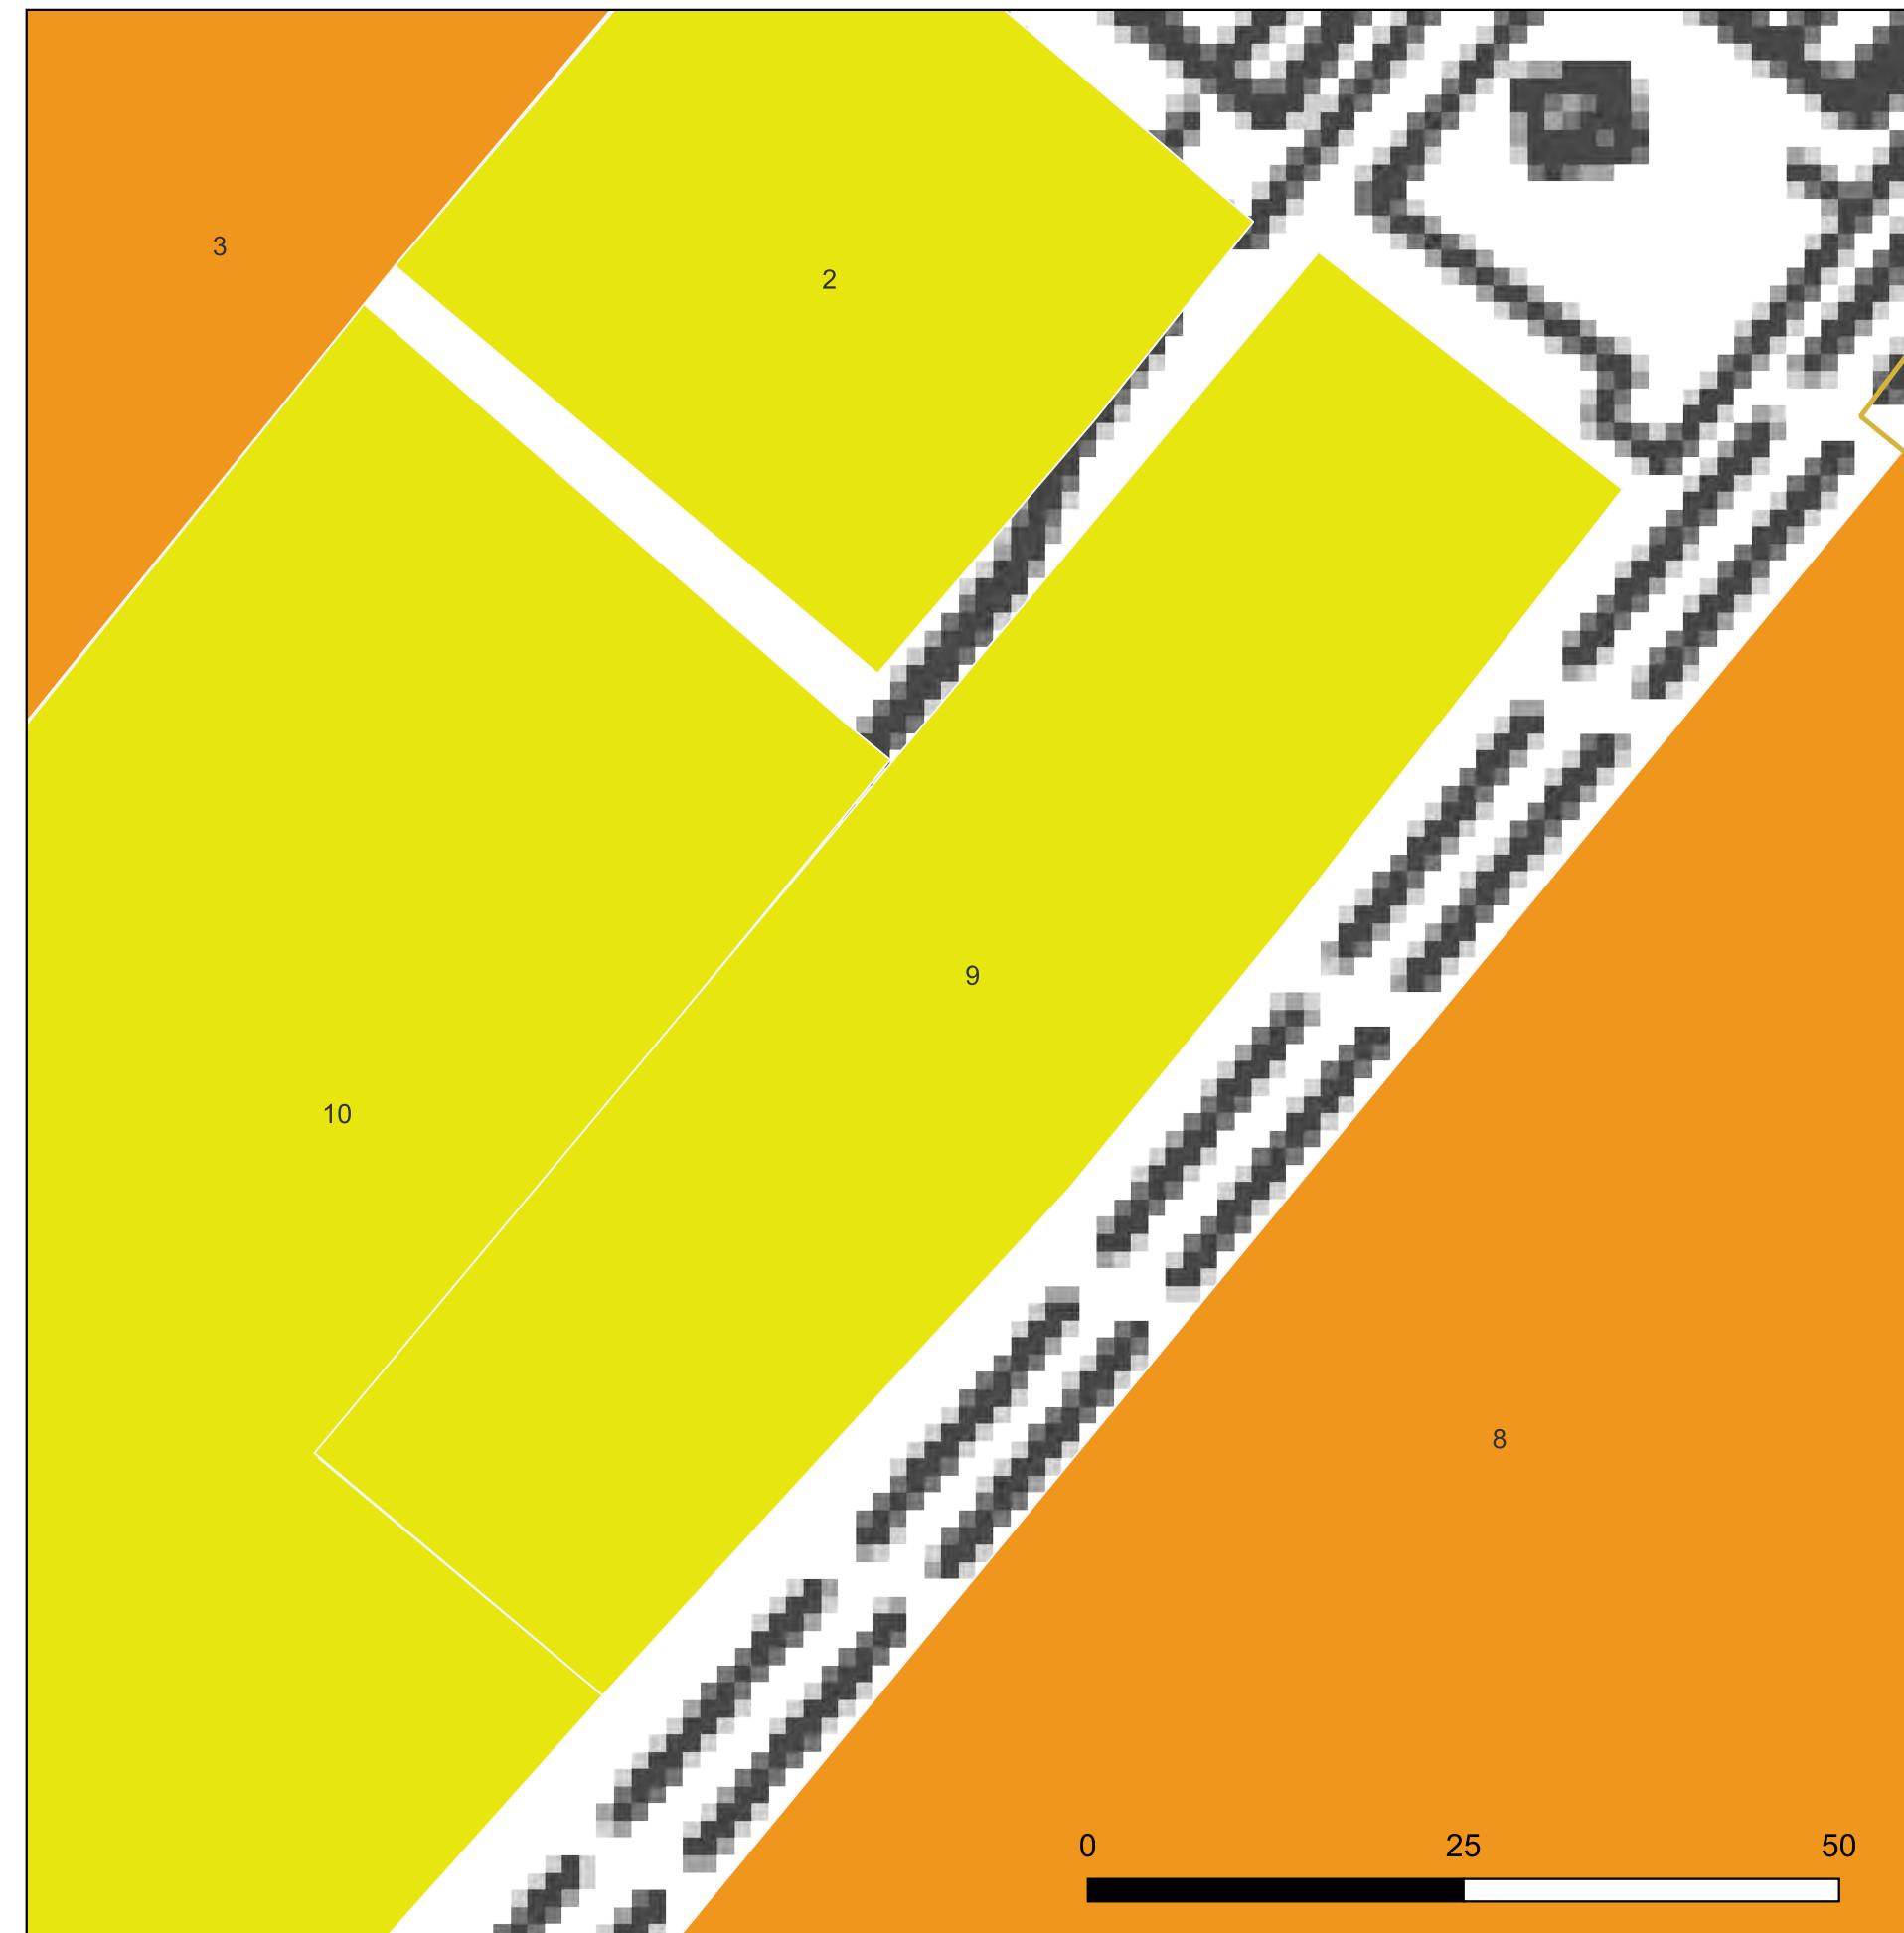
CARTA DEL POTENZIALE - E32E22000560006 - area 10

potenziale basso - affidabilità ottima

Area dove non è stato possibile effettuare la ricognizione poiché non accessibile. Nel territorio circostante sono presenti elementi di frequentazione antica, come ad esempio le tracce di una probabile centuriazione romana in via Doria, la presenza di una torre di avvistamento di età malatestiana in località Casale Porte di Fero e la segnalazione della presenza di una tomba romana in via Ponte Alto. Elementi che denotano una frequentazione dell'area in vari periodi storici.

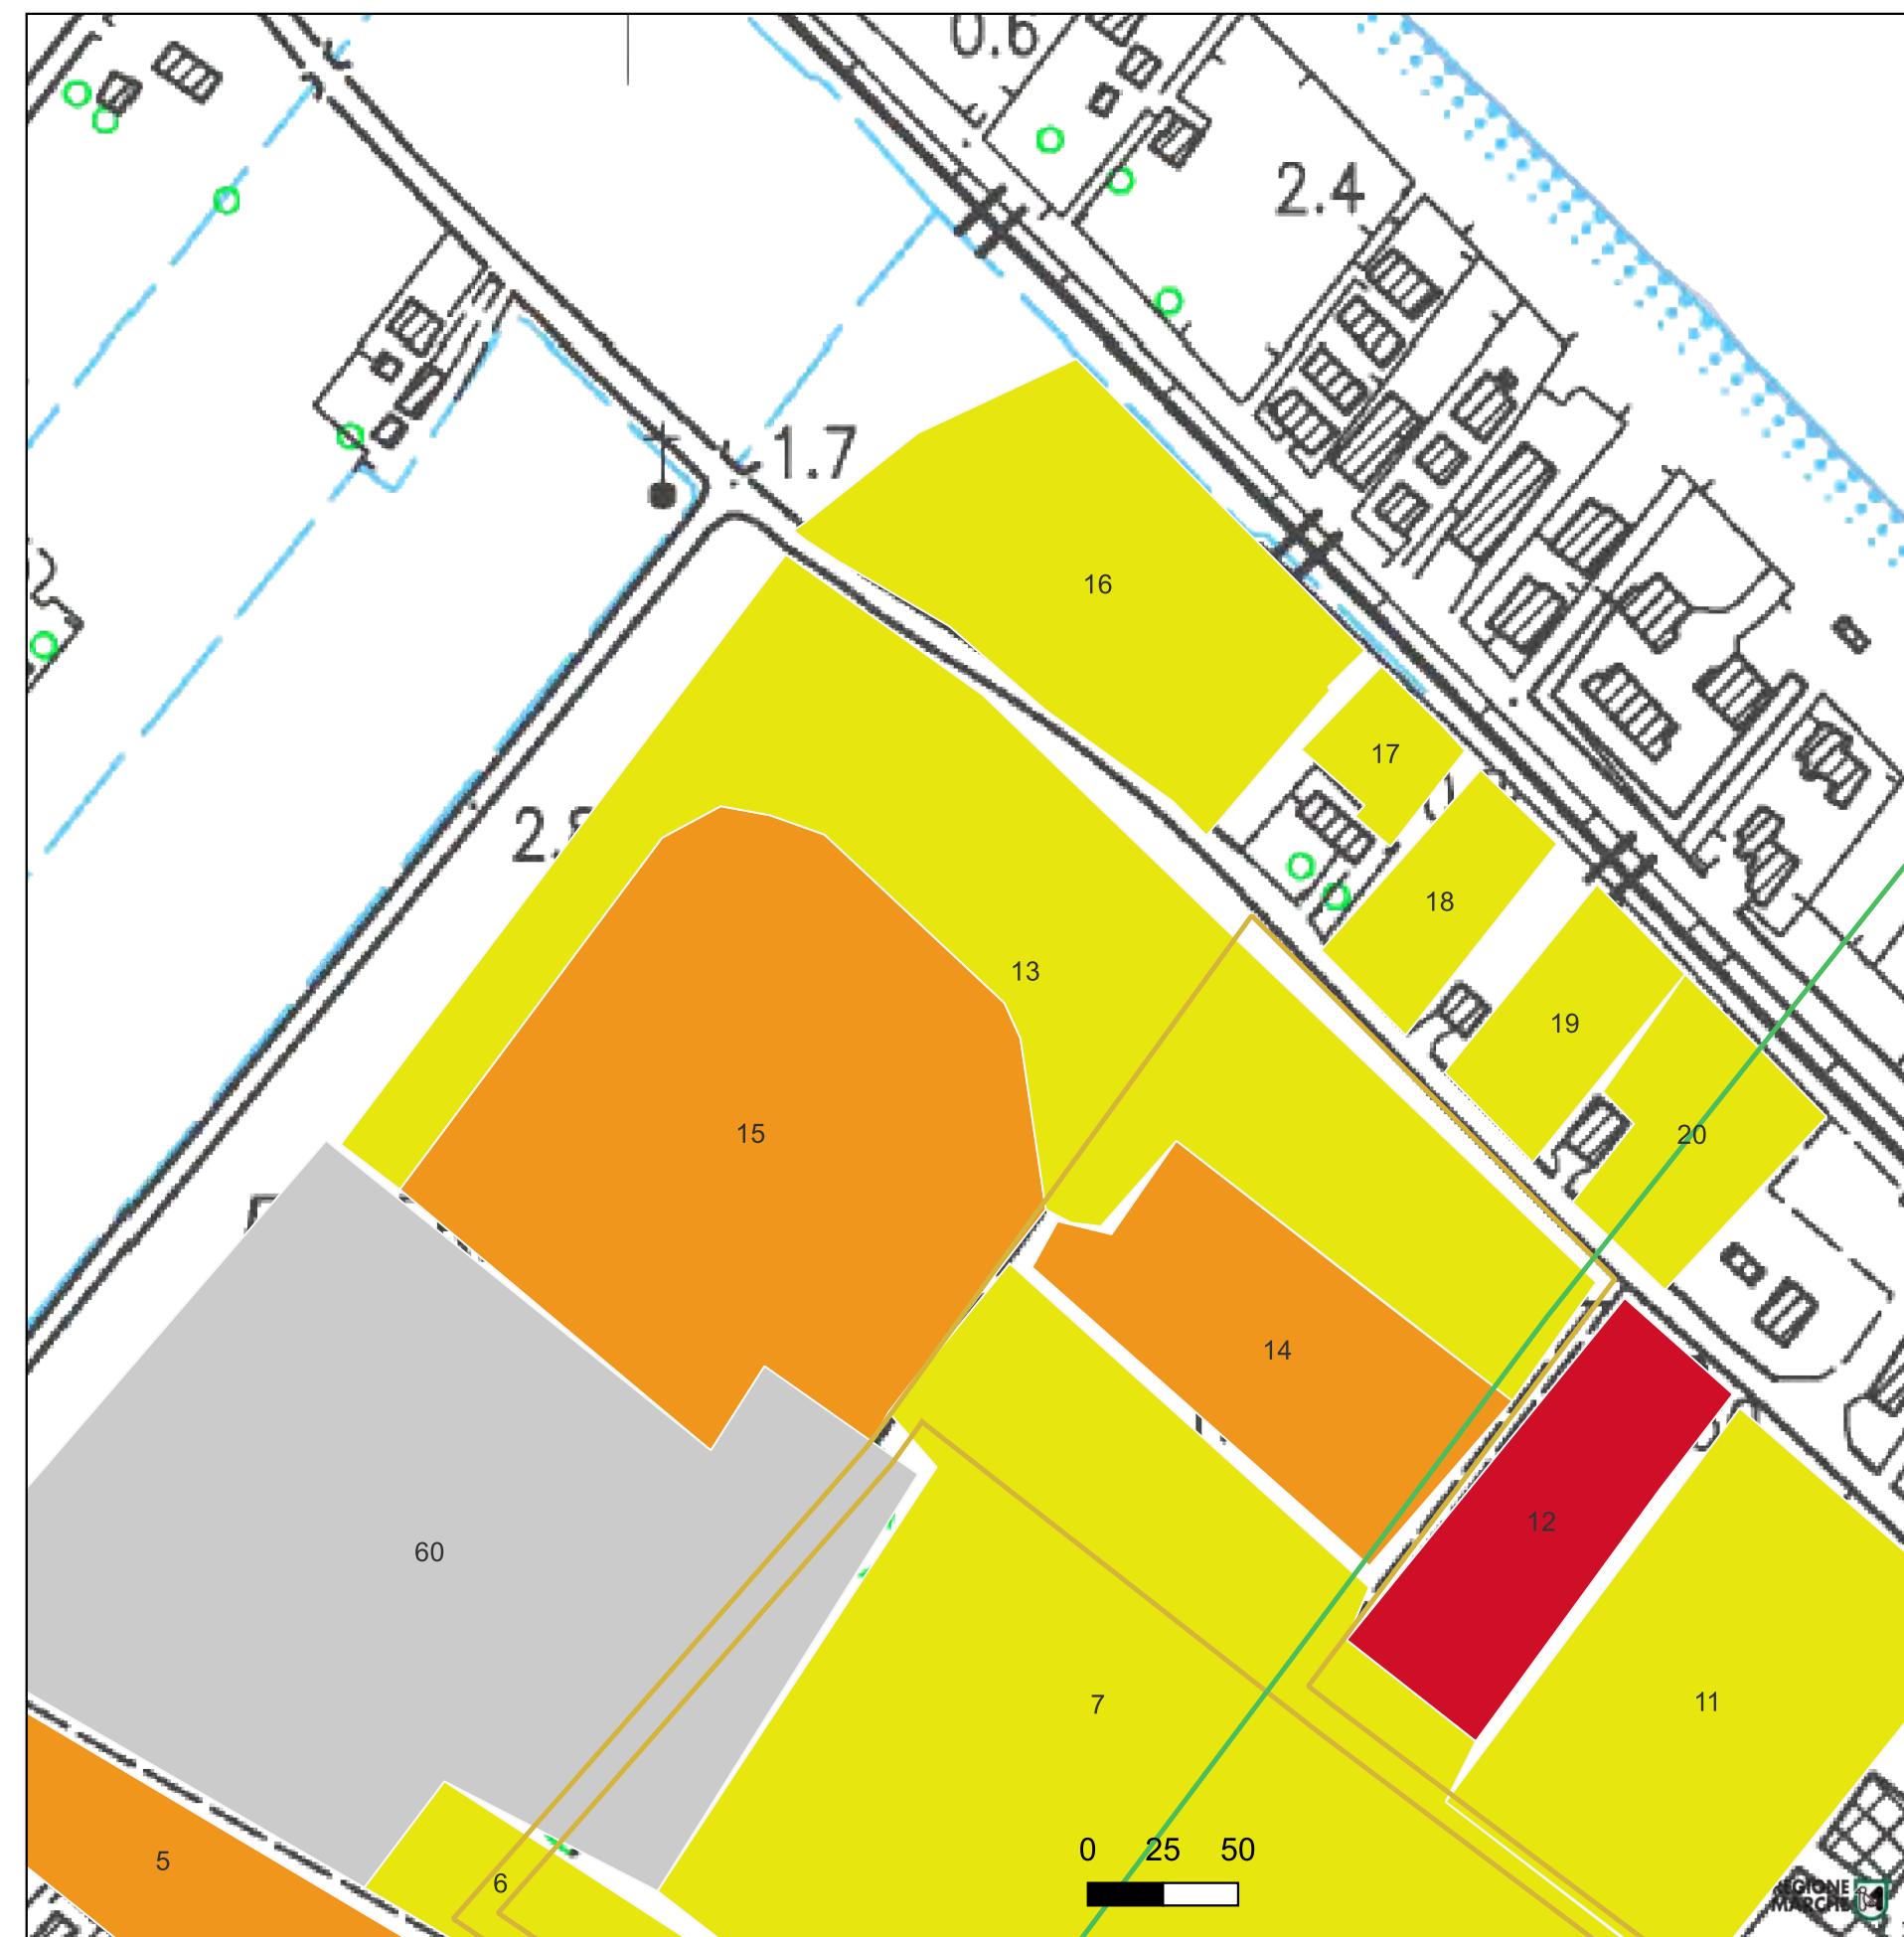
CARTA DEL POTENZIALE - E32E22000560006 - area 14

potenziale medio - affidabilità ottima

Area con ottima visibilità del suolo. Nel territorio circostante sono presenti elementi di frequentazione antica, come ad esempio le tracce di una probabile centuriazione romana in via Doria, la presenza di una torre di avistamento di età malatestiana in località Casale Porte di Ferro e la segnalazione della presenza di una tomba romana in via Ponte Alto. Elementi che denotano una frequentazione dell'area in vari periodi storici.

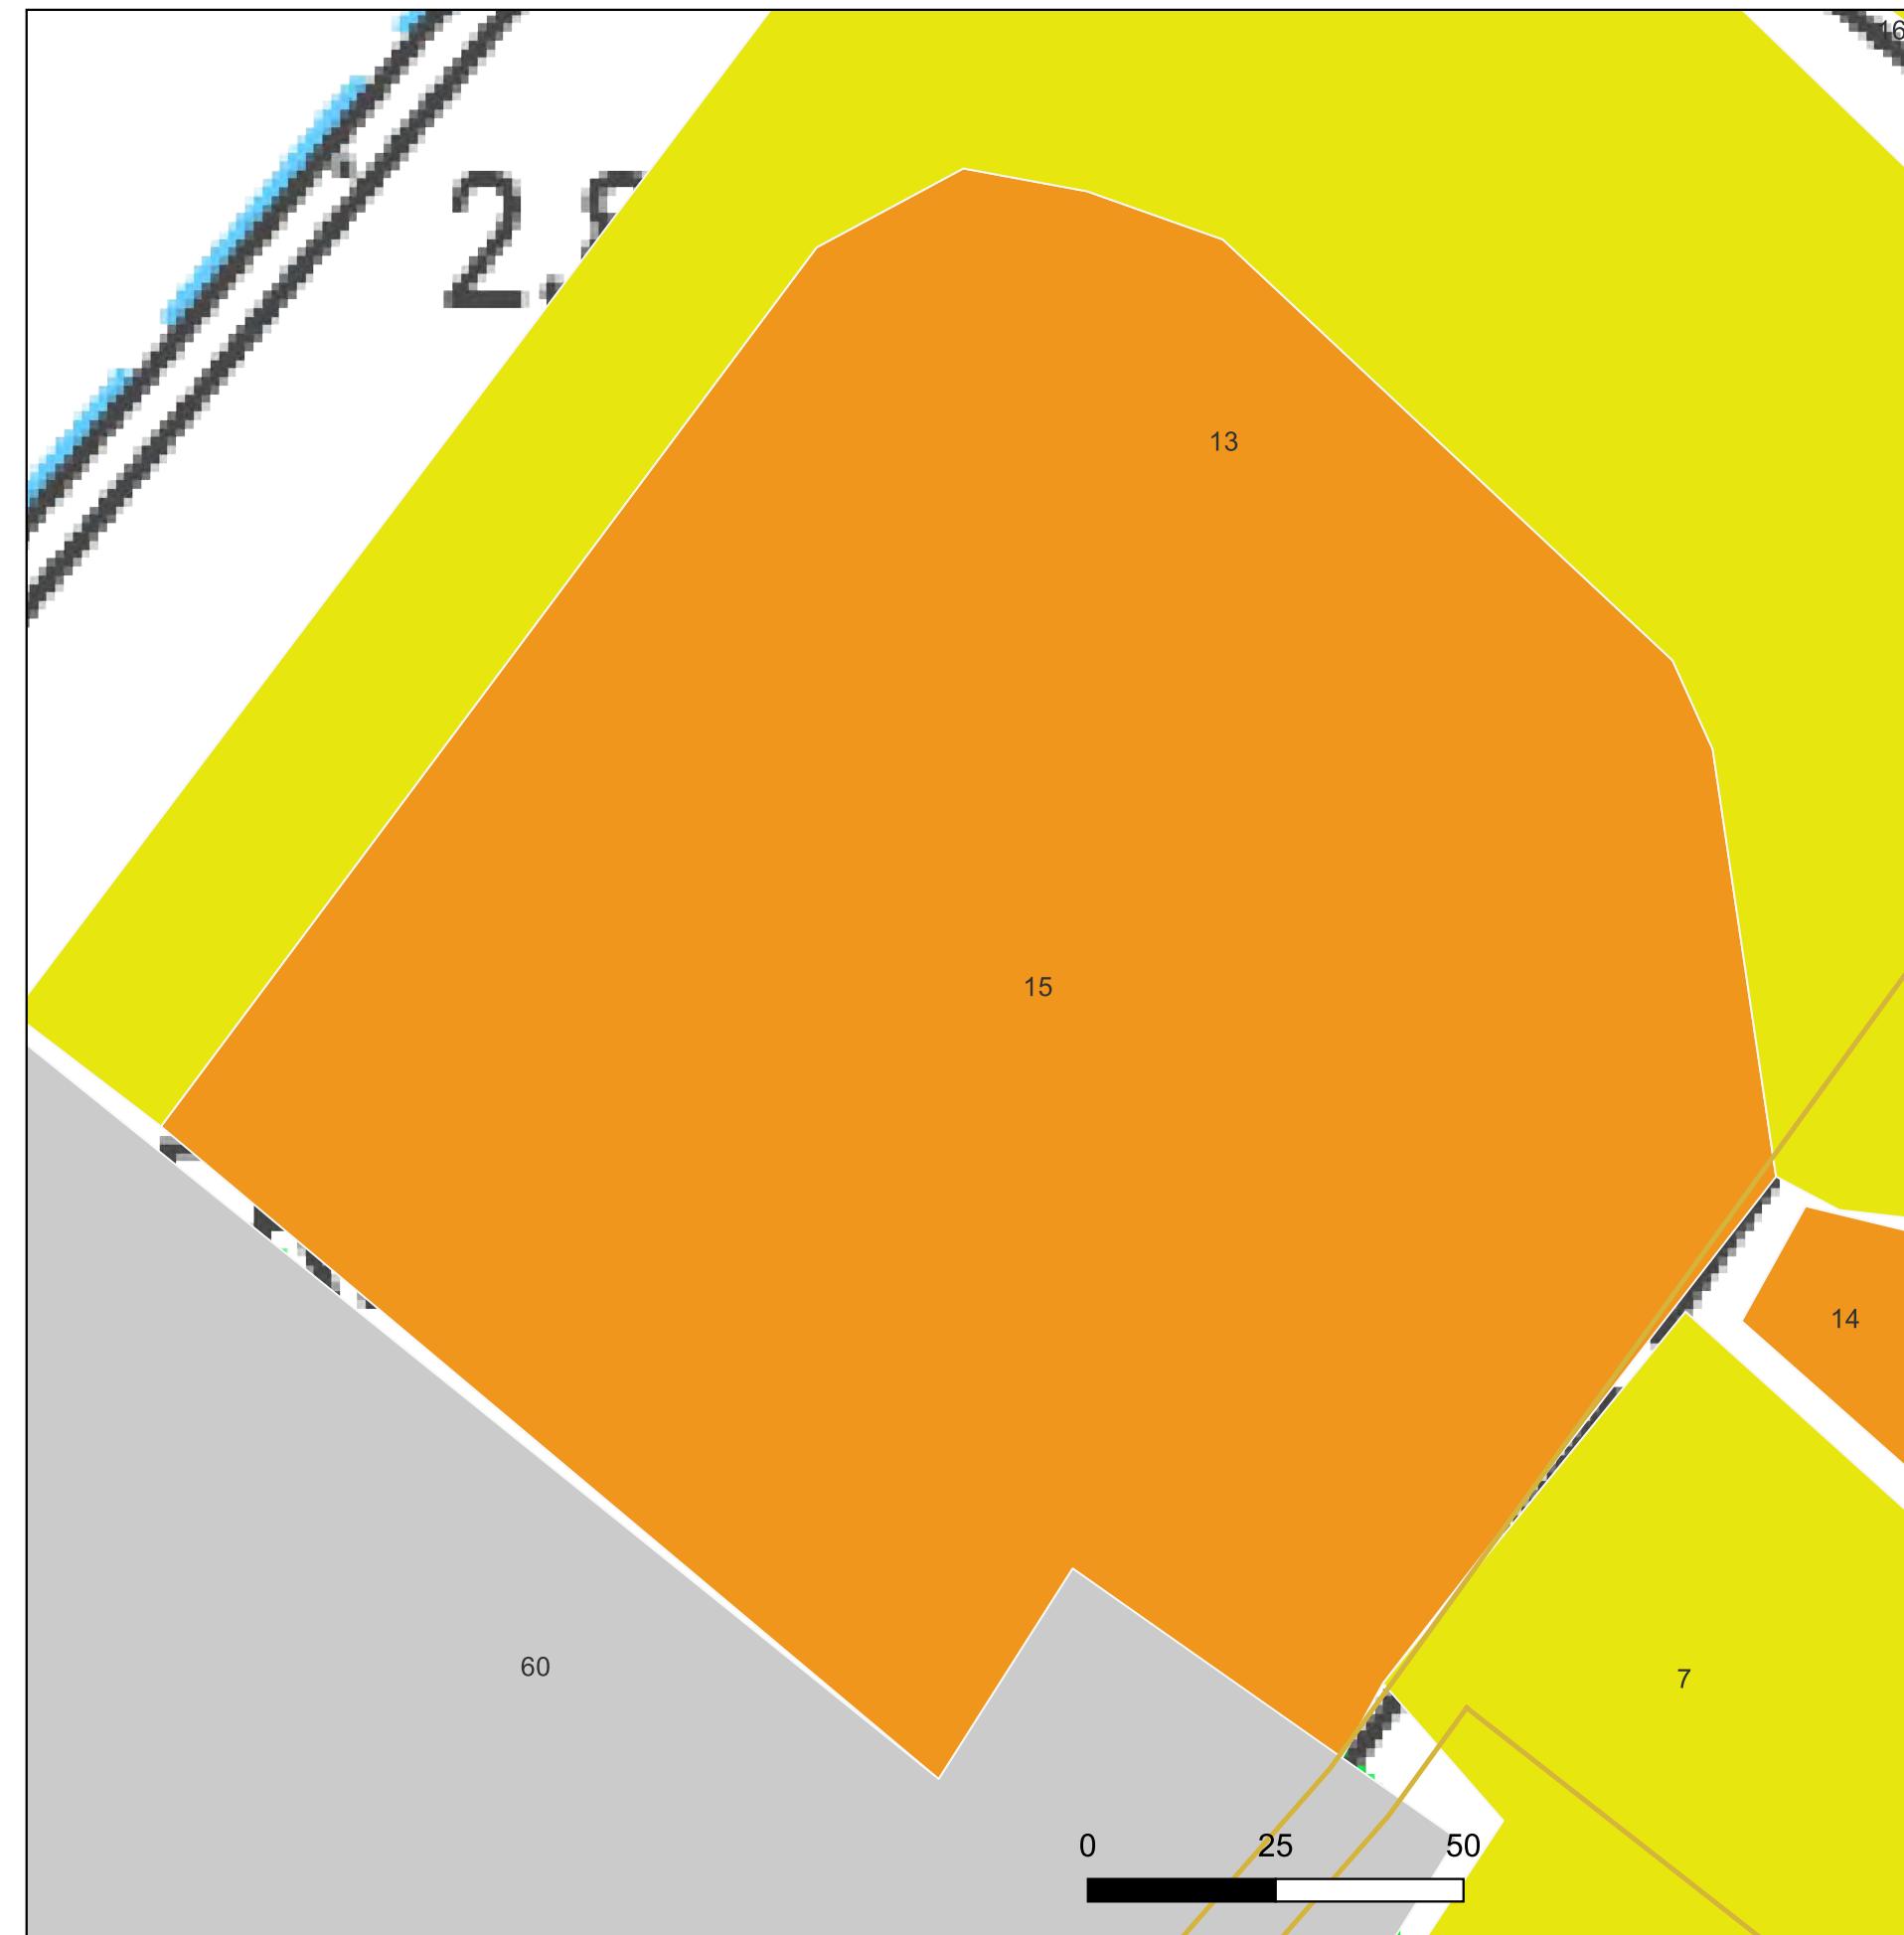
CARTA DEL POTENZIALE - E32E22000560006 - area 16

potenziale basso - affidabilità ottima

Area contraddistinta da scarsa visibilità del suolo. Nel territorio circostante sono presenti elementi di frequentazione antica, come ad esempio le tracce di una probabile centuriazione romana in via Doria, la presenza di una torre di avvistamento di età malatestiana in località Casale Porte di Fero e la segnalazione della presenza di una tomba romana in via Ponte Alto. Elementi che denotano una frequentazione dell'area in vari periodi storici.

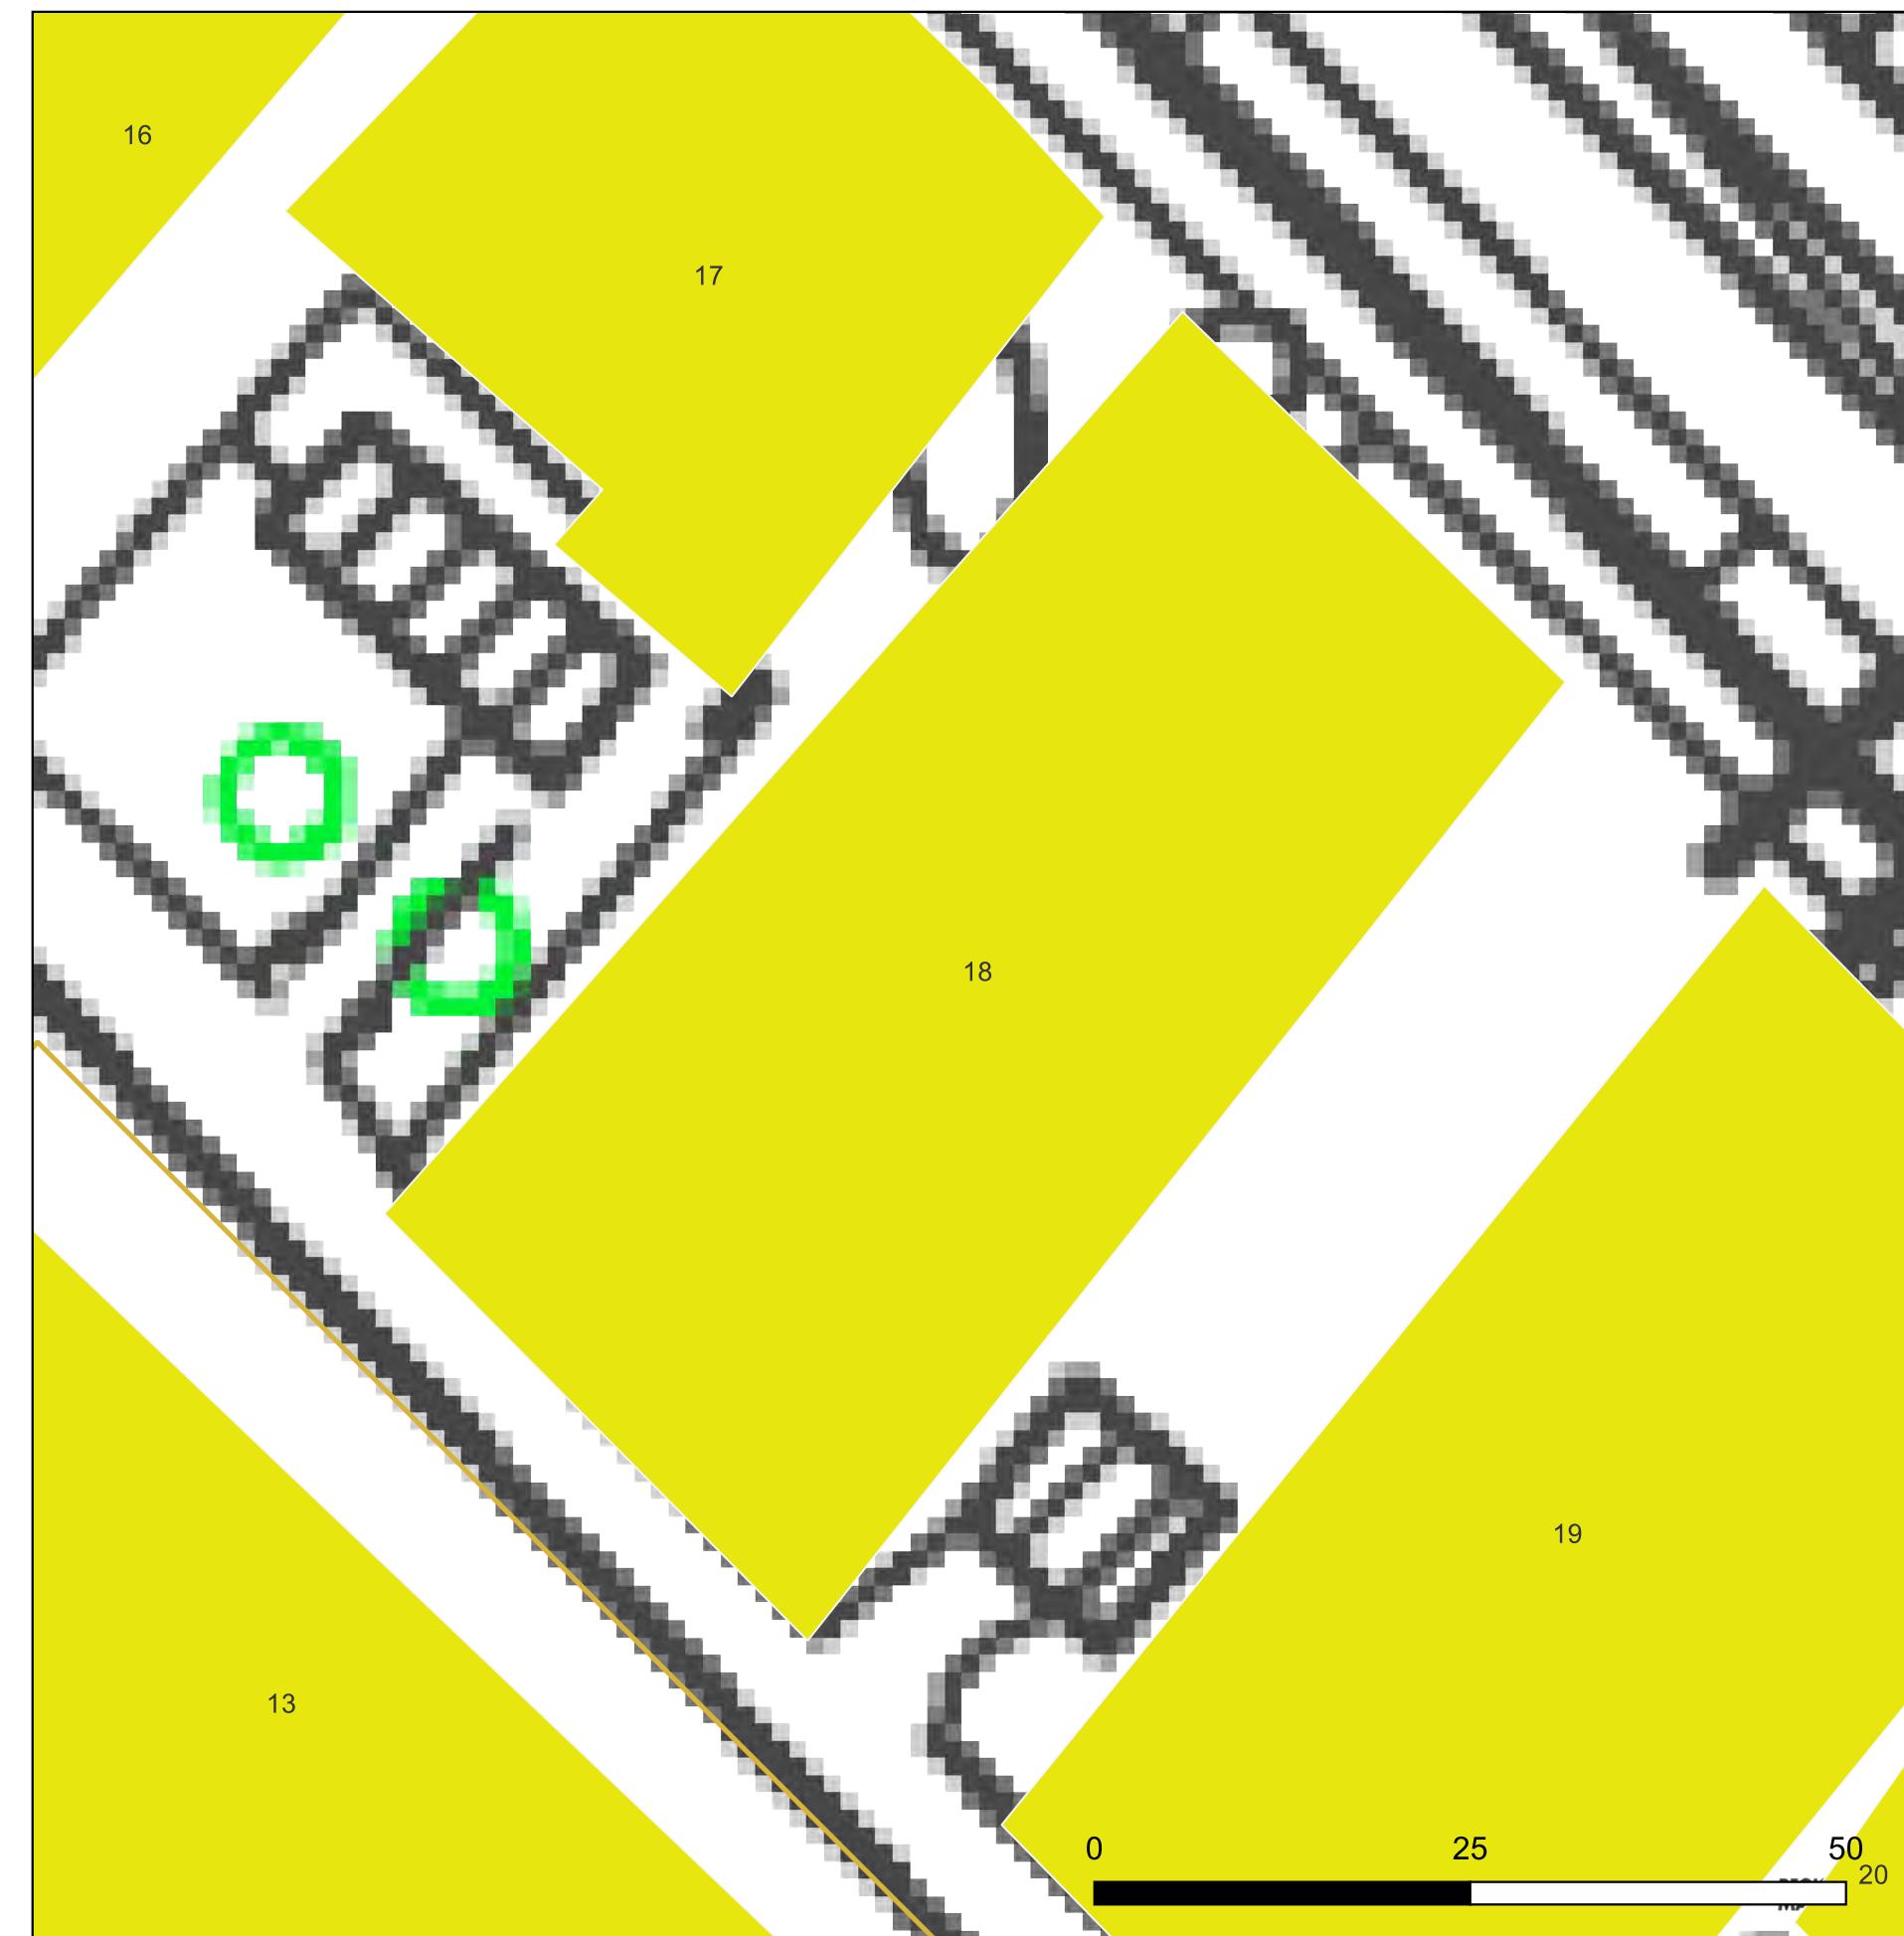
CARTA DEL POTENZIALE - E32E22000560006 - area 19

potenziale basso - affidabilità ottima

Area contraddistinta da scarsa visibilità del suolo. Nel territorio circostante sono presenti elementi di frequentazione antica, come ad esempio le tracce di una probabile centuriazione romana in via Doria, la presenza di una torre di avvistamento di età malatestiana in località Casale Porte di Fero e la segnalazione della presenza di una tomba romana in via Ponte Alto. Elementi che denotano una frequentazione dell'area in vari periodi storici.

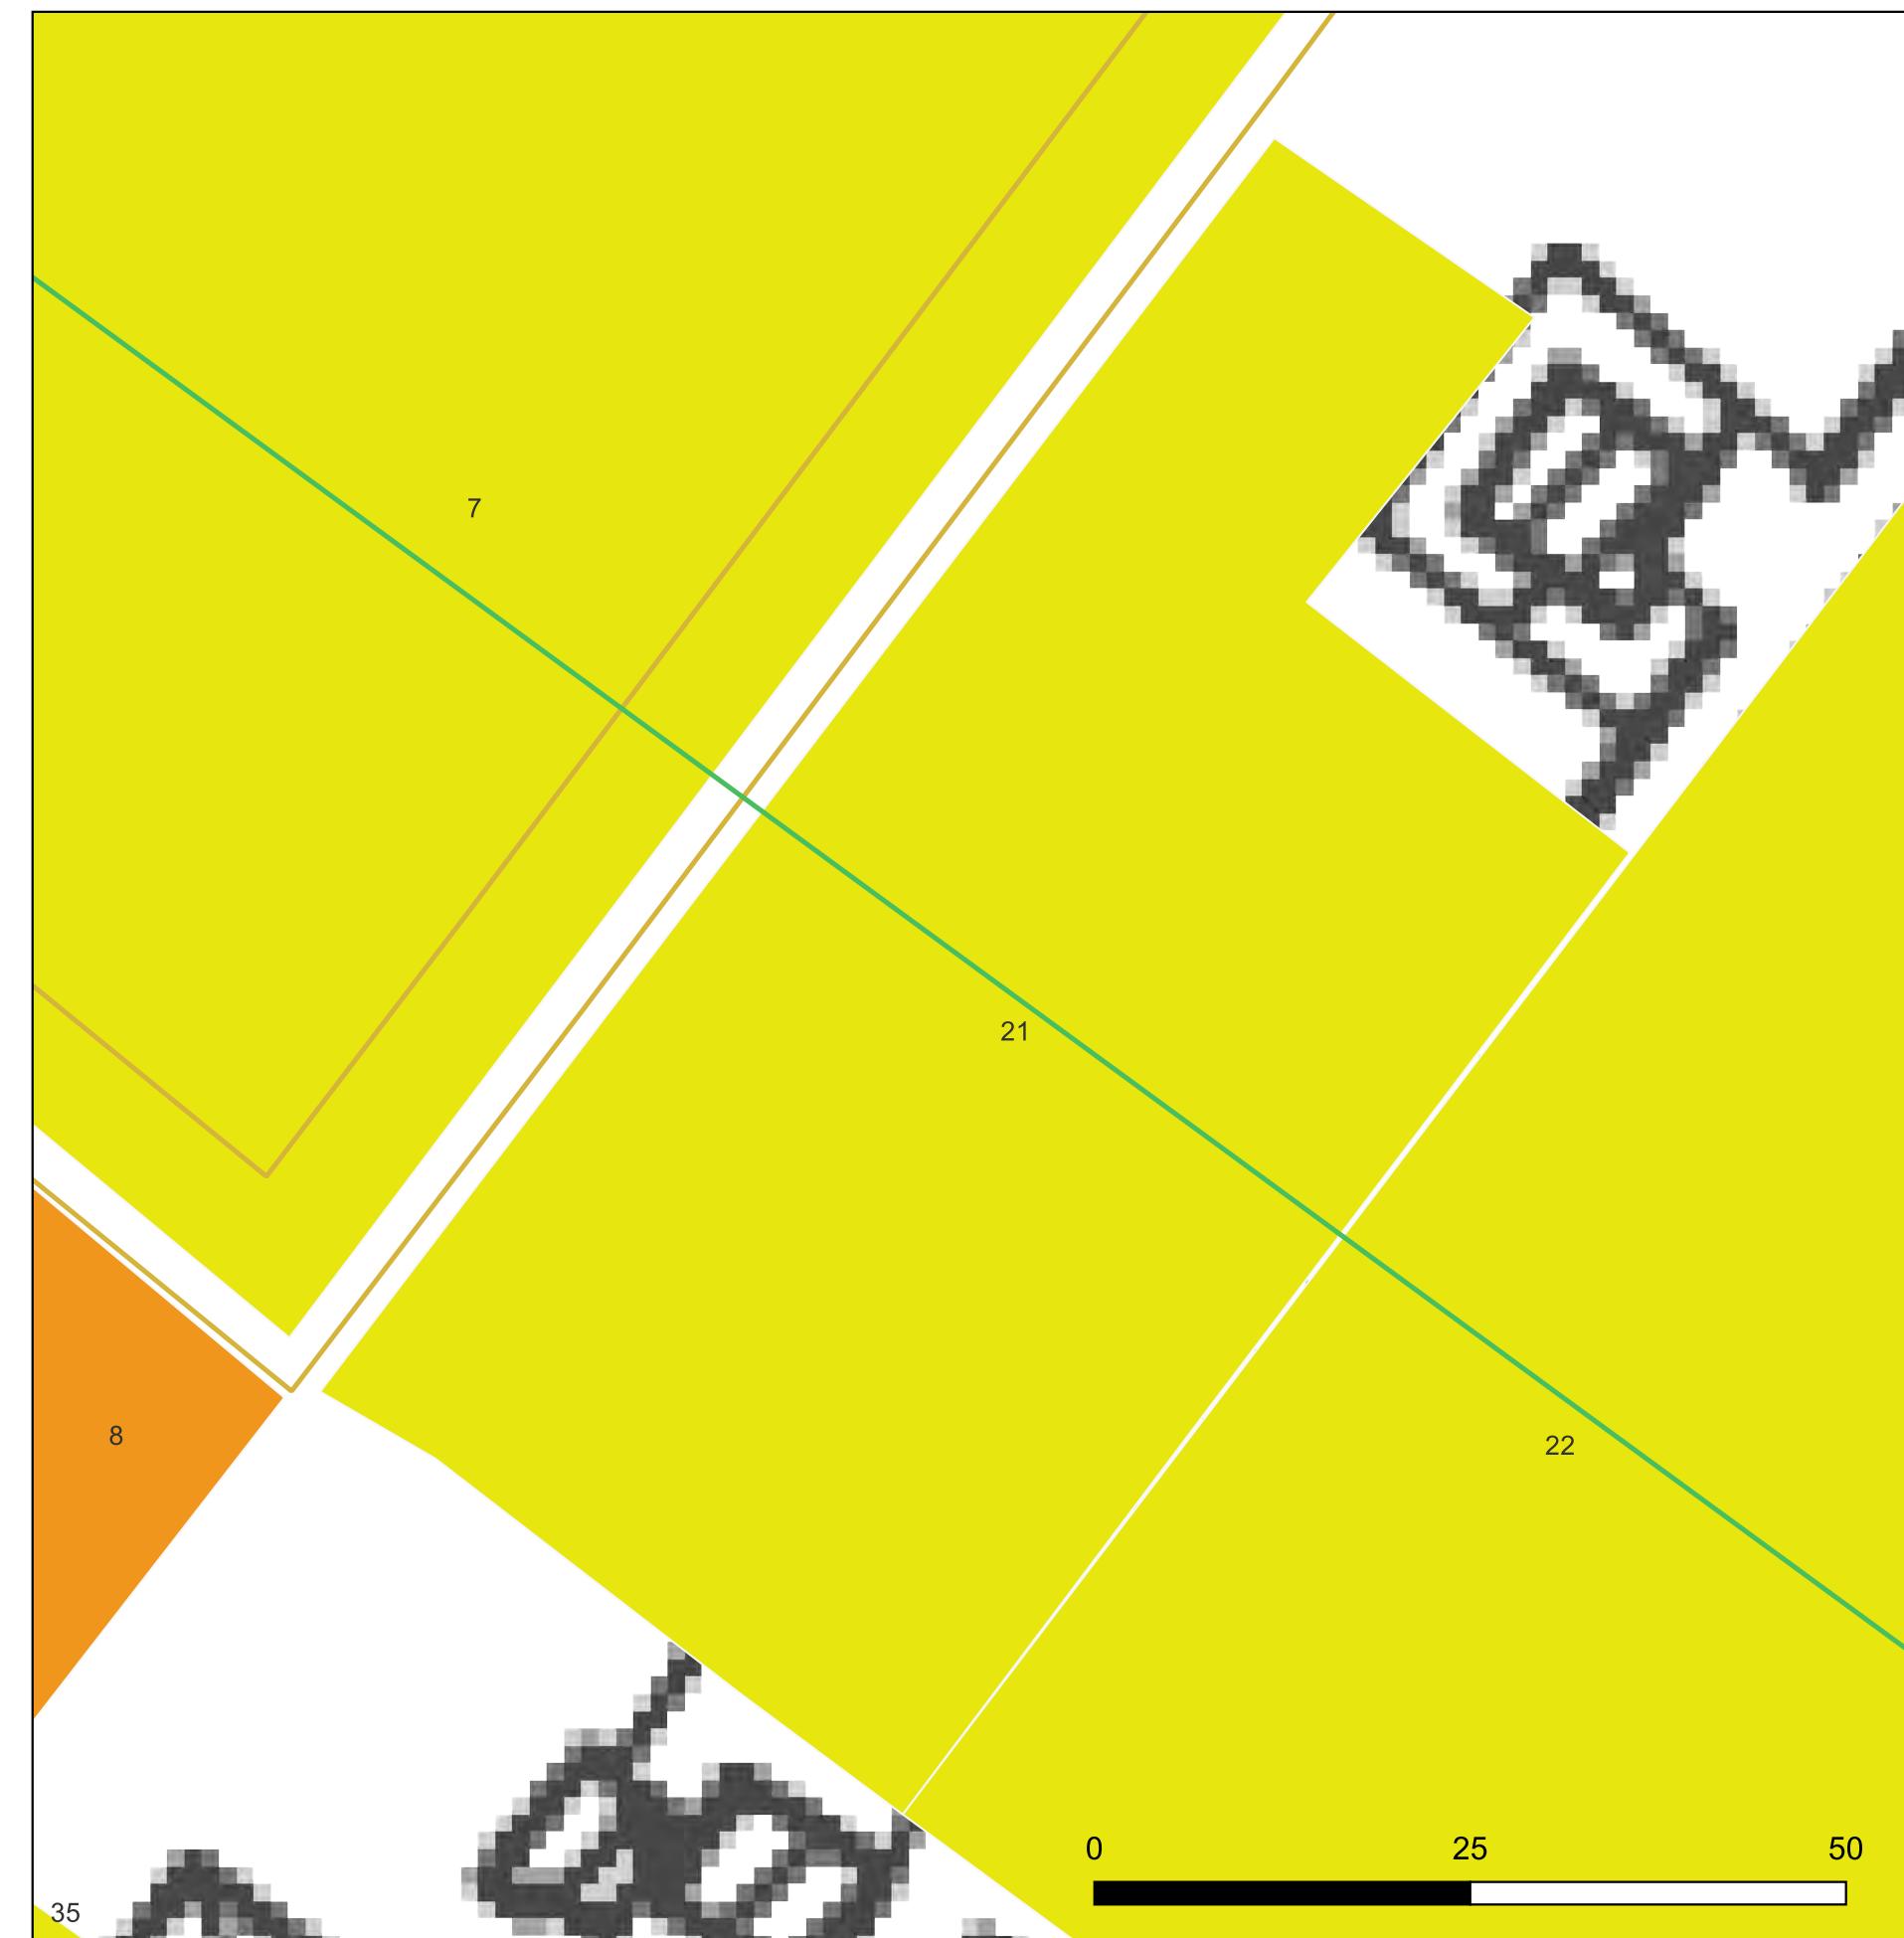
CARTA DEL POTENZIALE - E32E22000560006 - area 22

potenziale basso - affidabilità ottima

Area contraddistinta da scarsa visibilità del suolo. Nel territorio circostante sono presenti elementi di frequentazione antica, come ad esempio le tracce di una probabile centuriazione romana in via Doria, la presenza di una torre di avvistamento di età malatestiana in località Casale Porte di Fero e la segnalazione della presenza di una tomba romana in via Ponte Alto. Elementi che denotano una frequentazione dell'area in vari periodi storici.
