MA-UBIS-000017 - SDOPPIAMENTO DELLA RETE FOGNARIA MEDIANTE LA REALIZZAZIONE DI UN
IMPIANTO DI FOGNATURE ACQUE METEORICHE DEDICATO CHE RISOLVA ANCHE IL PROBLEMA
DELL'ATTRAVERSAMENTO DELLA SEDE FERROVIARIA E DELLA STRADA NAZIONALE ADRIATICA SUD
E REALIZZAZIONE DI UN CANALE DI GRONDA PER INTERCETTARE LE ACQUE DA MONTE - LOCALITÀ
PONTESASSO

PROGETTO DI FATTIBILITA' TECNICO - ECONOMICA

**RELAZIONE DI VERIFICA PREVENTIVA
DELL'INTERESSE ARCHEOLOGICO**

D2.3

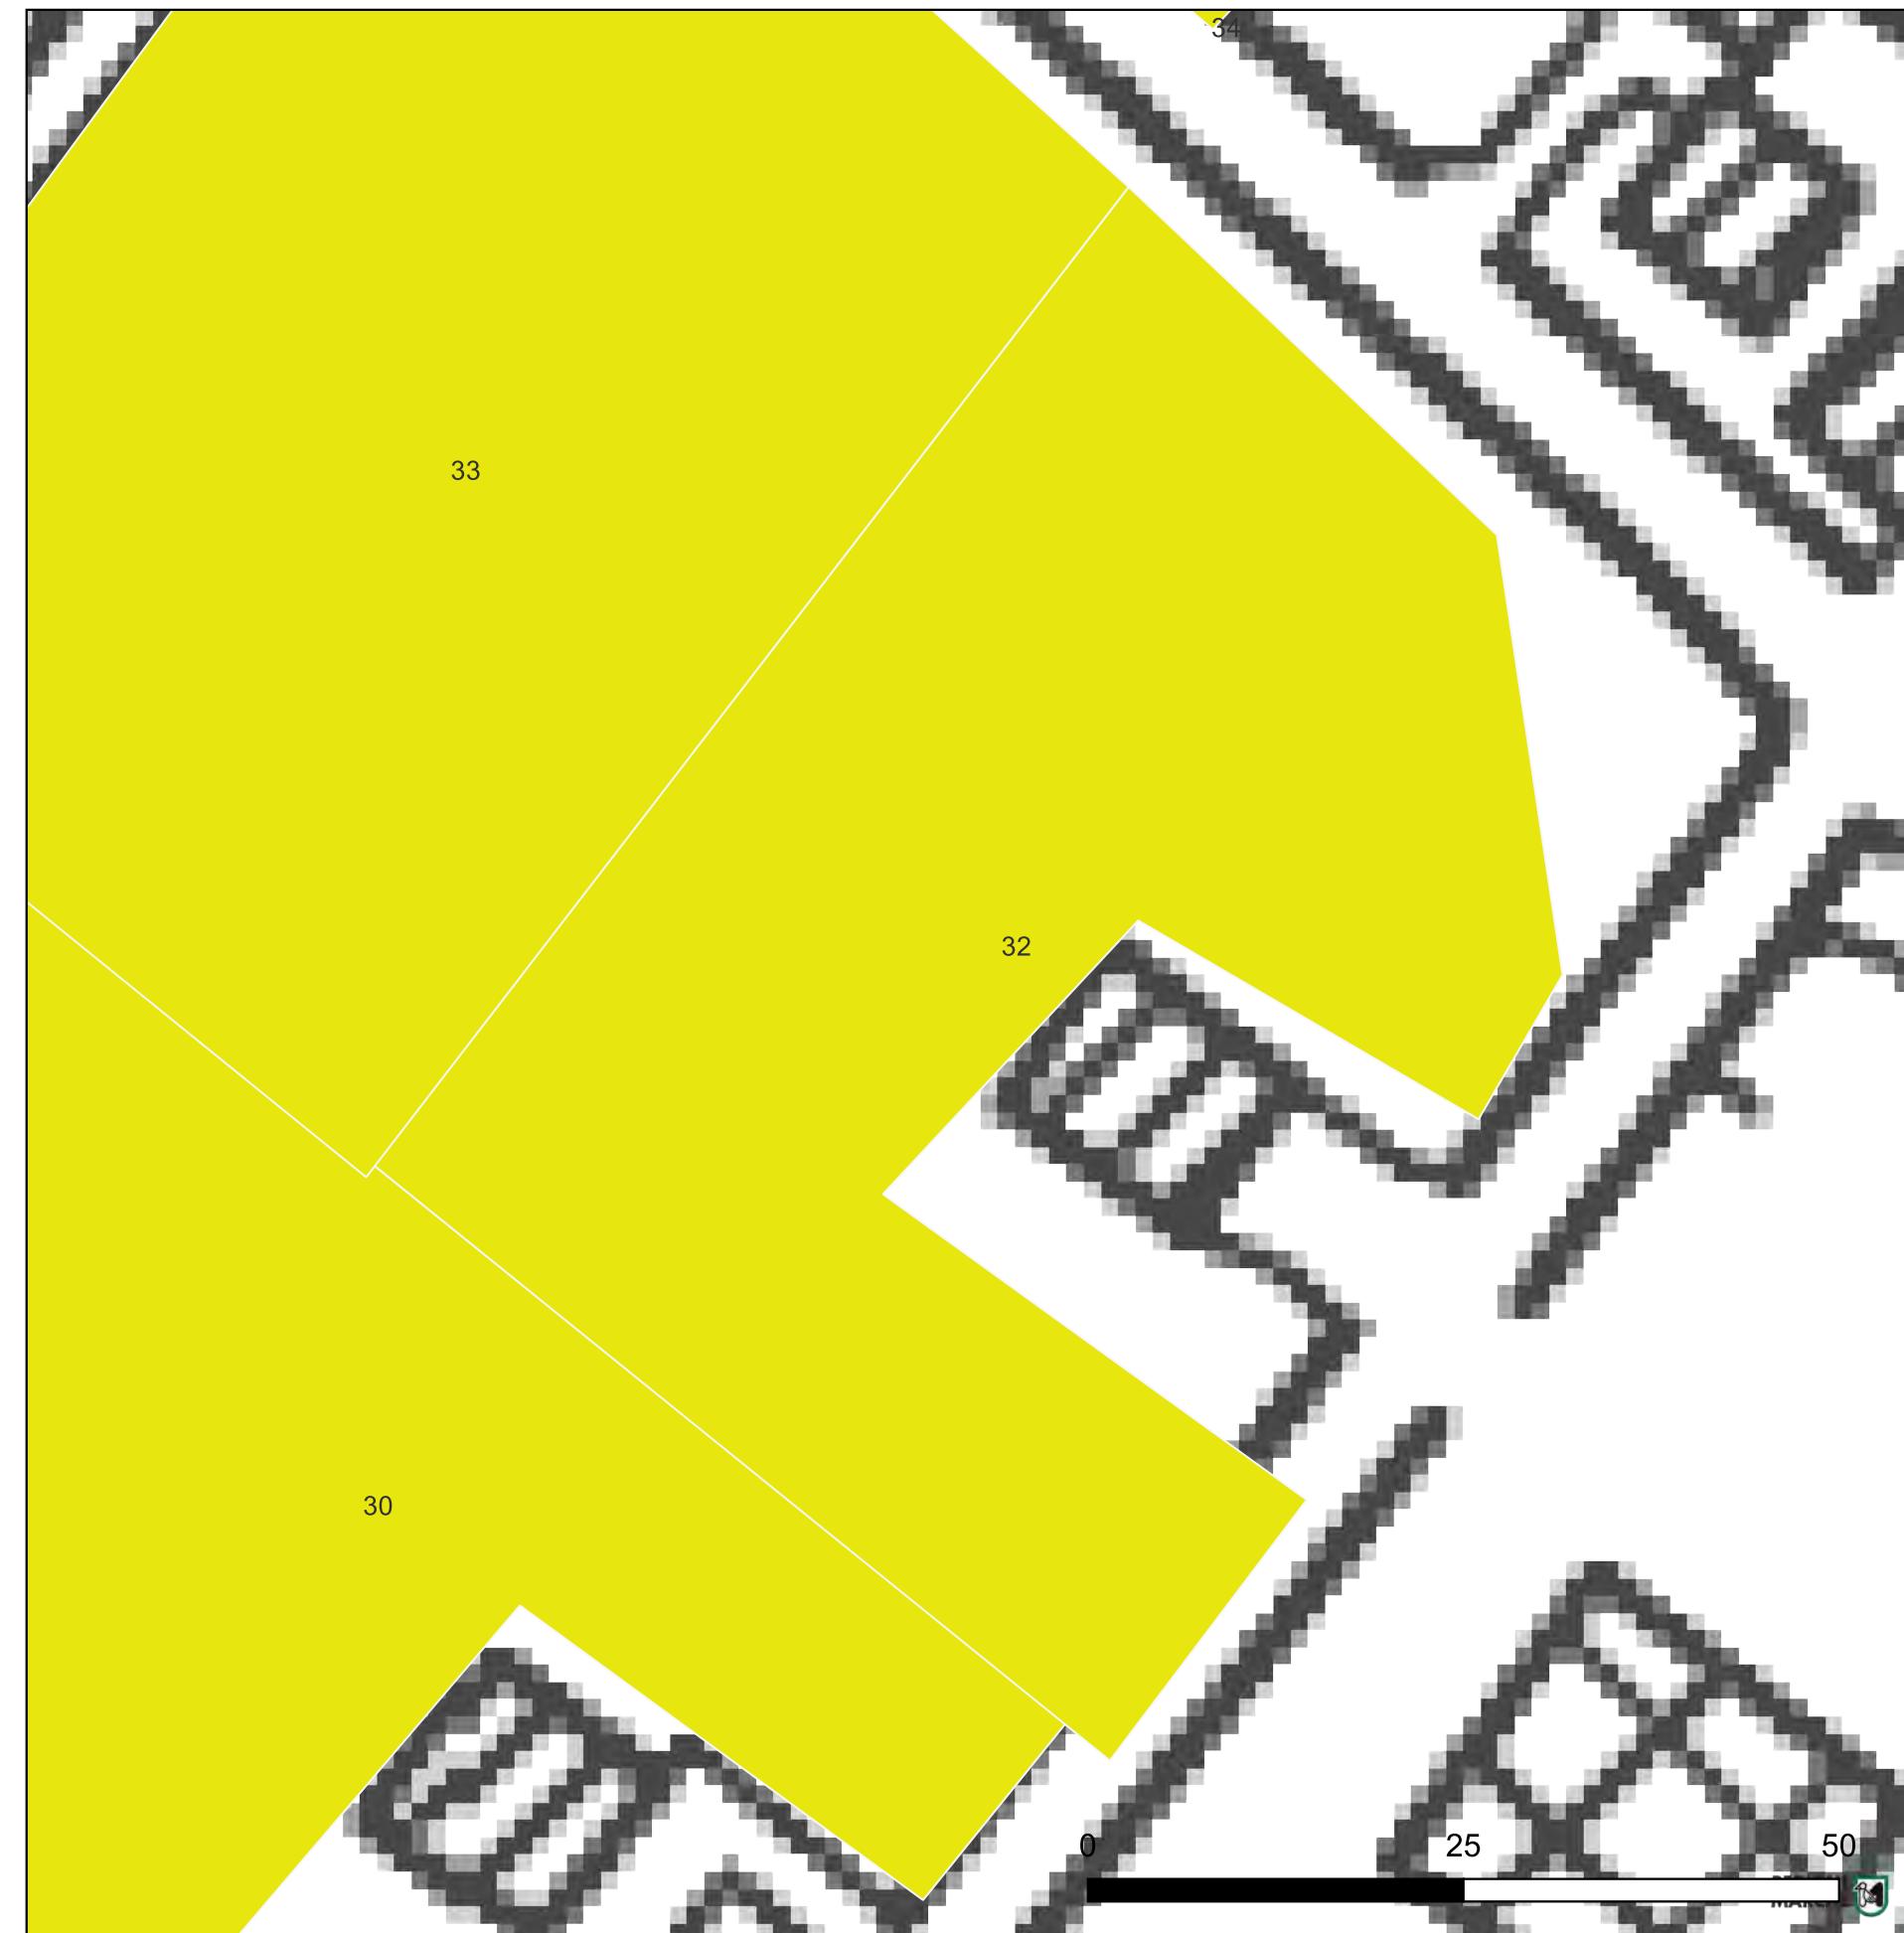
CARTA DEL POTENZIALE - E32E22000560006 - area 33

potenziale basso - affidabilità ottima

Area contraddistinta da scarsa visibilità del suolo. Nel territorio circostante sono presenti elementi di frequentazione antica, come ad esempio le tracce di una probabile centuriazione romana in via Doria, la presenza di una torre di avvistamento di età malatestiana in località Casale Porte di Fero e la segnalazione della presenza di una tomba romana in via Ponte Alto. Elementi che denotano una frequentazione dell'area in vari periodi storici.

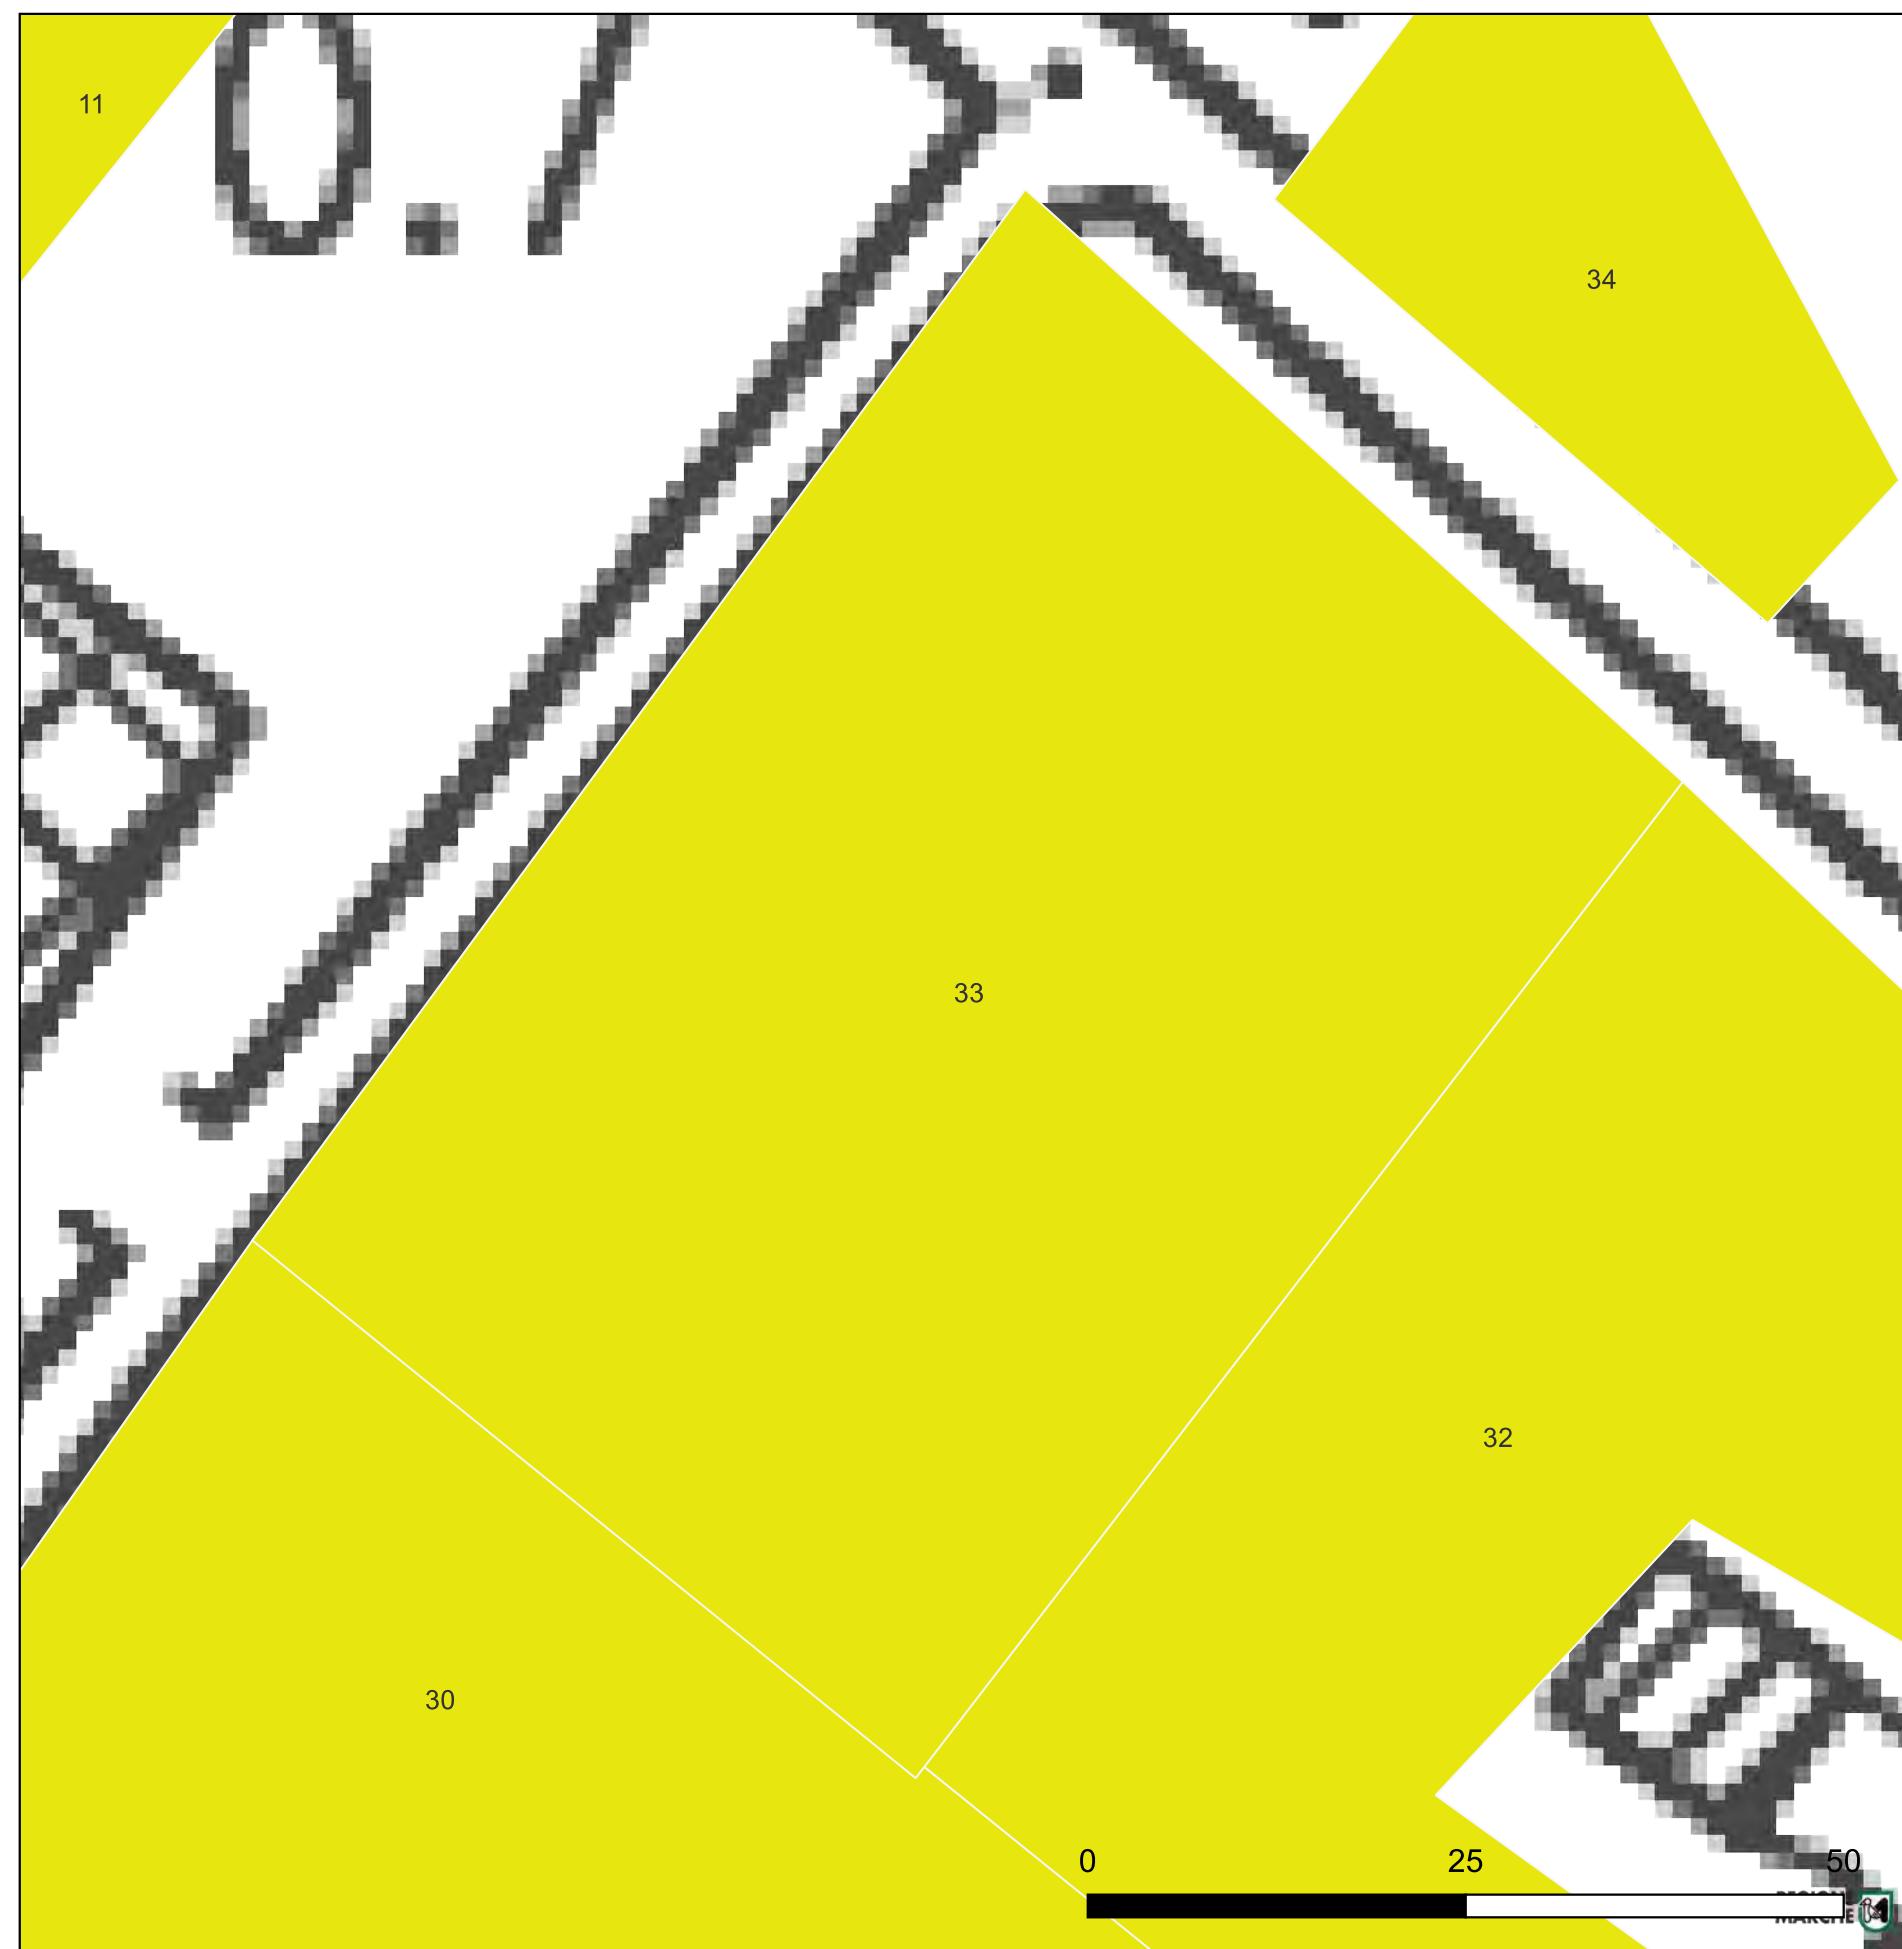
CARTA DEL POTENZIALE - E32E22000560006 - area 34

potenziale basso - affidabilità ottima

Area contraddistinta da scarsa visibilità del suolo. Nel territorio circostante sono presenti elementi di frequentazione antica, come ad esempio le tracce di una probabile centuriazione romana in via Doria, la presenza di una torre di avistamento di età malatestiana in località Casale Porte di Fero e la segnalazione della presenza di una tomba romana in via Ponte Alto. Elementi che denotano una frequentazione dell'area in vari periodi storici.

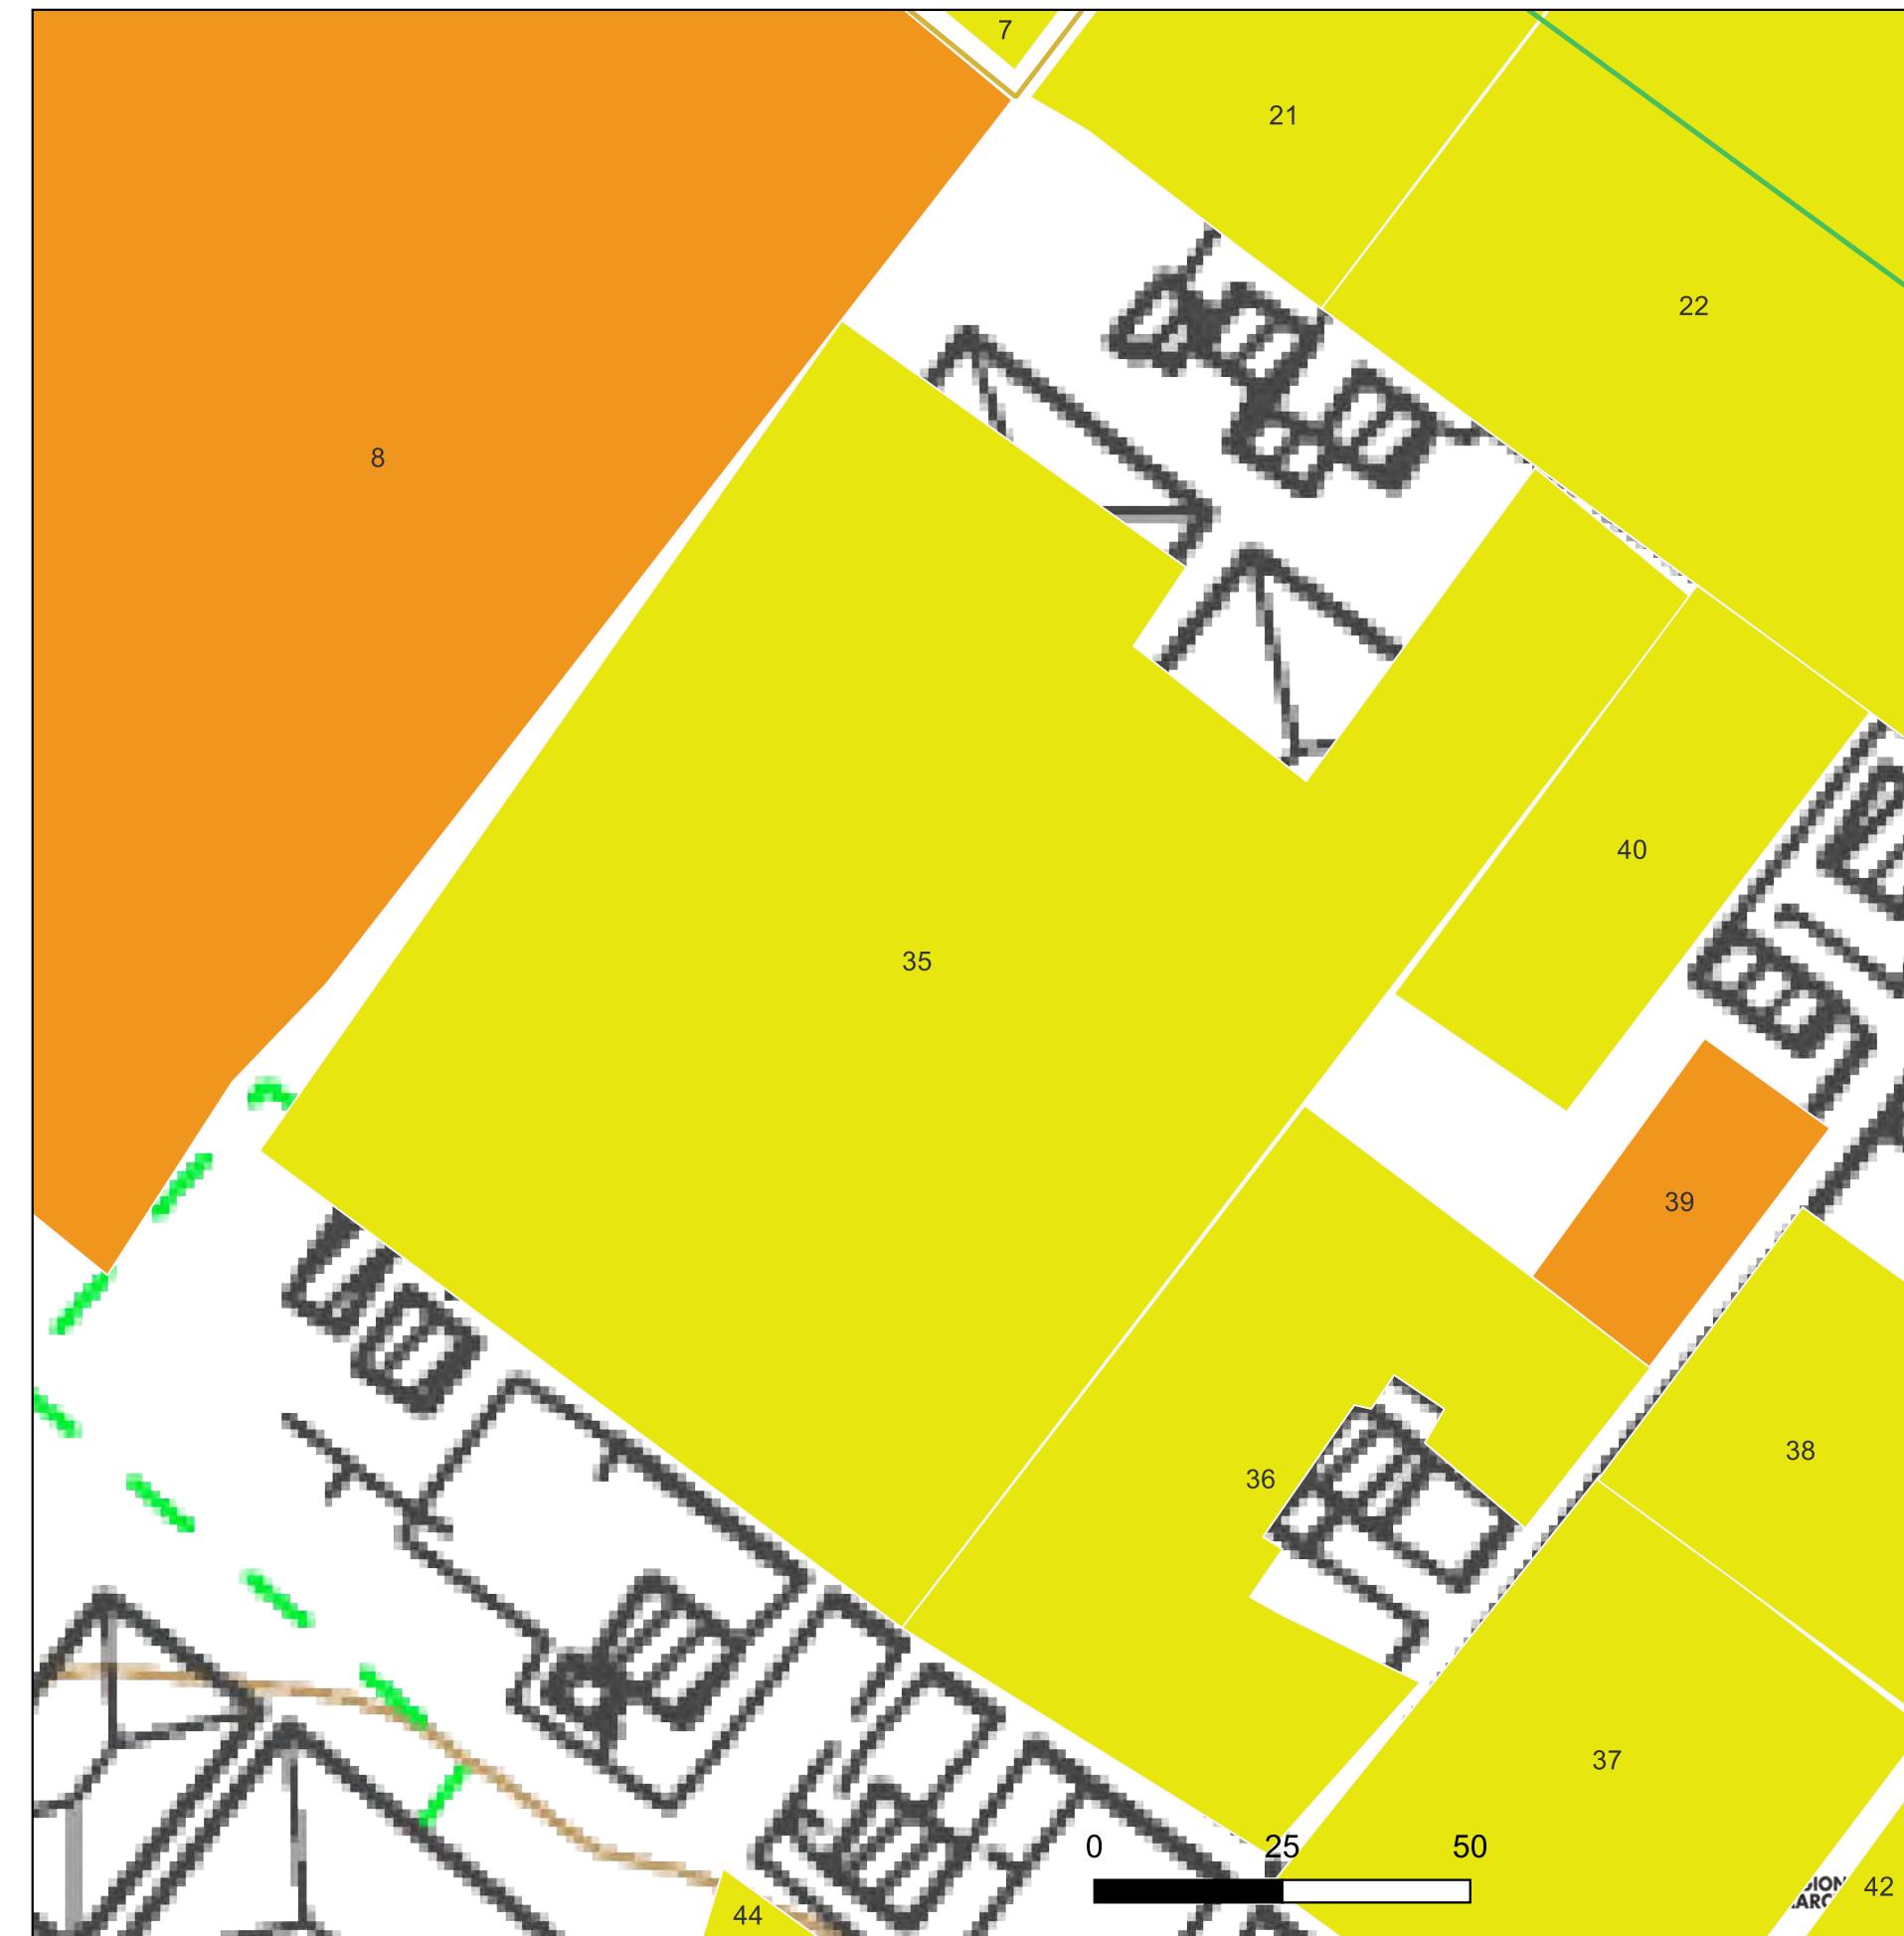
CARTA DEL POTENZIALE - E32E22000560006 - area 36

potenziale basso - affidabilità ottima

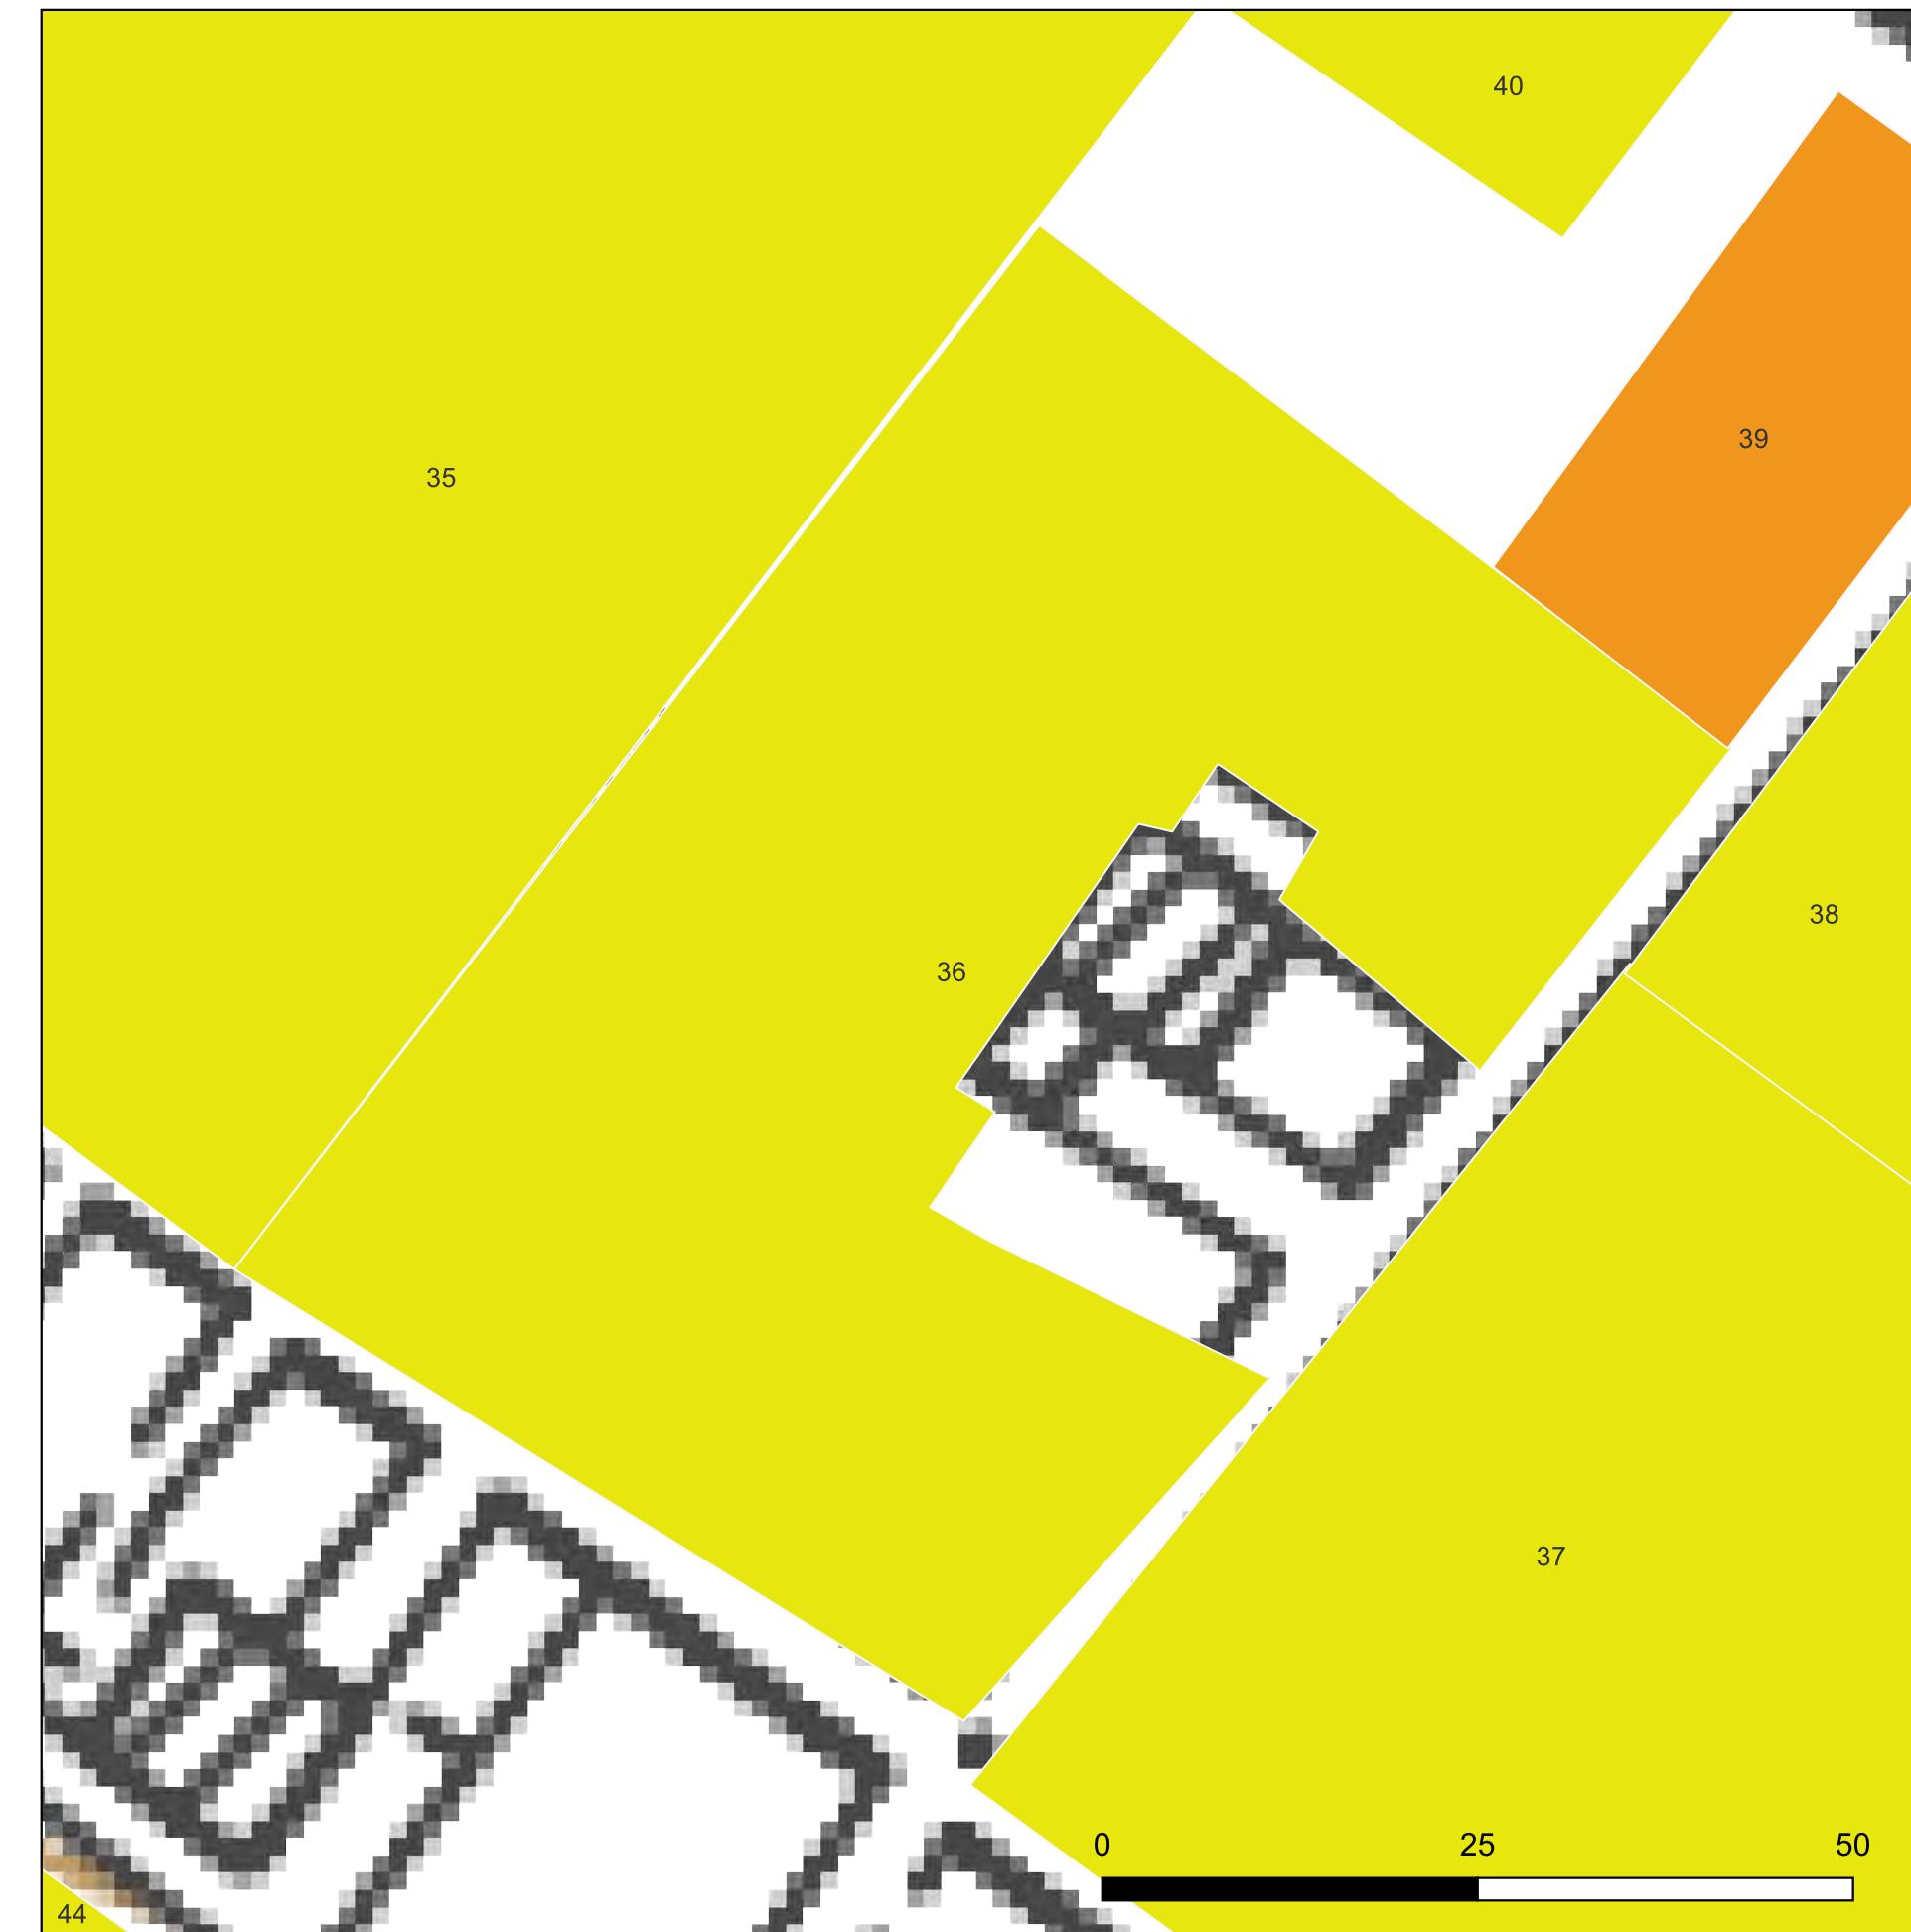
CARTA DEL POTENZIALE - E32E22000560006 - area 37

potenziale basso - affidabilità ottima

Area dove non è stato possibile effettuare la ricognizione poiché non accessibile. Nel territorio circostante sono presenti elementi di frequentazione antica, come ad esempio le tracce di una probabile centuriazione romana in via Doria, la presenza di una torre di avvistamento di età malatestiana in località Casale Porte di Fero e la segnalazione della presenza di una tomba romana in via Ponte Alto. Elementi che denotano una frequentazione dell'area in vari periodi storici.

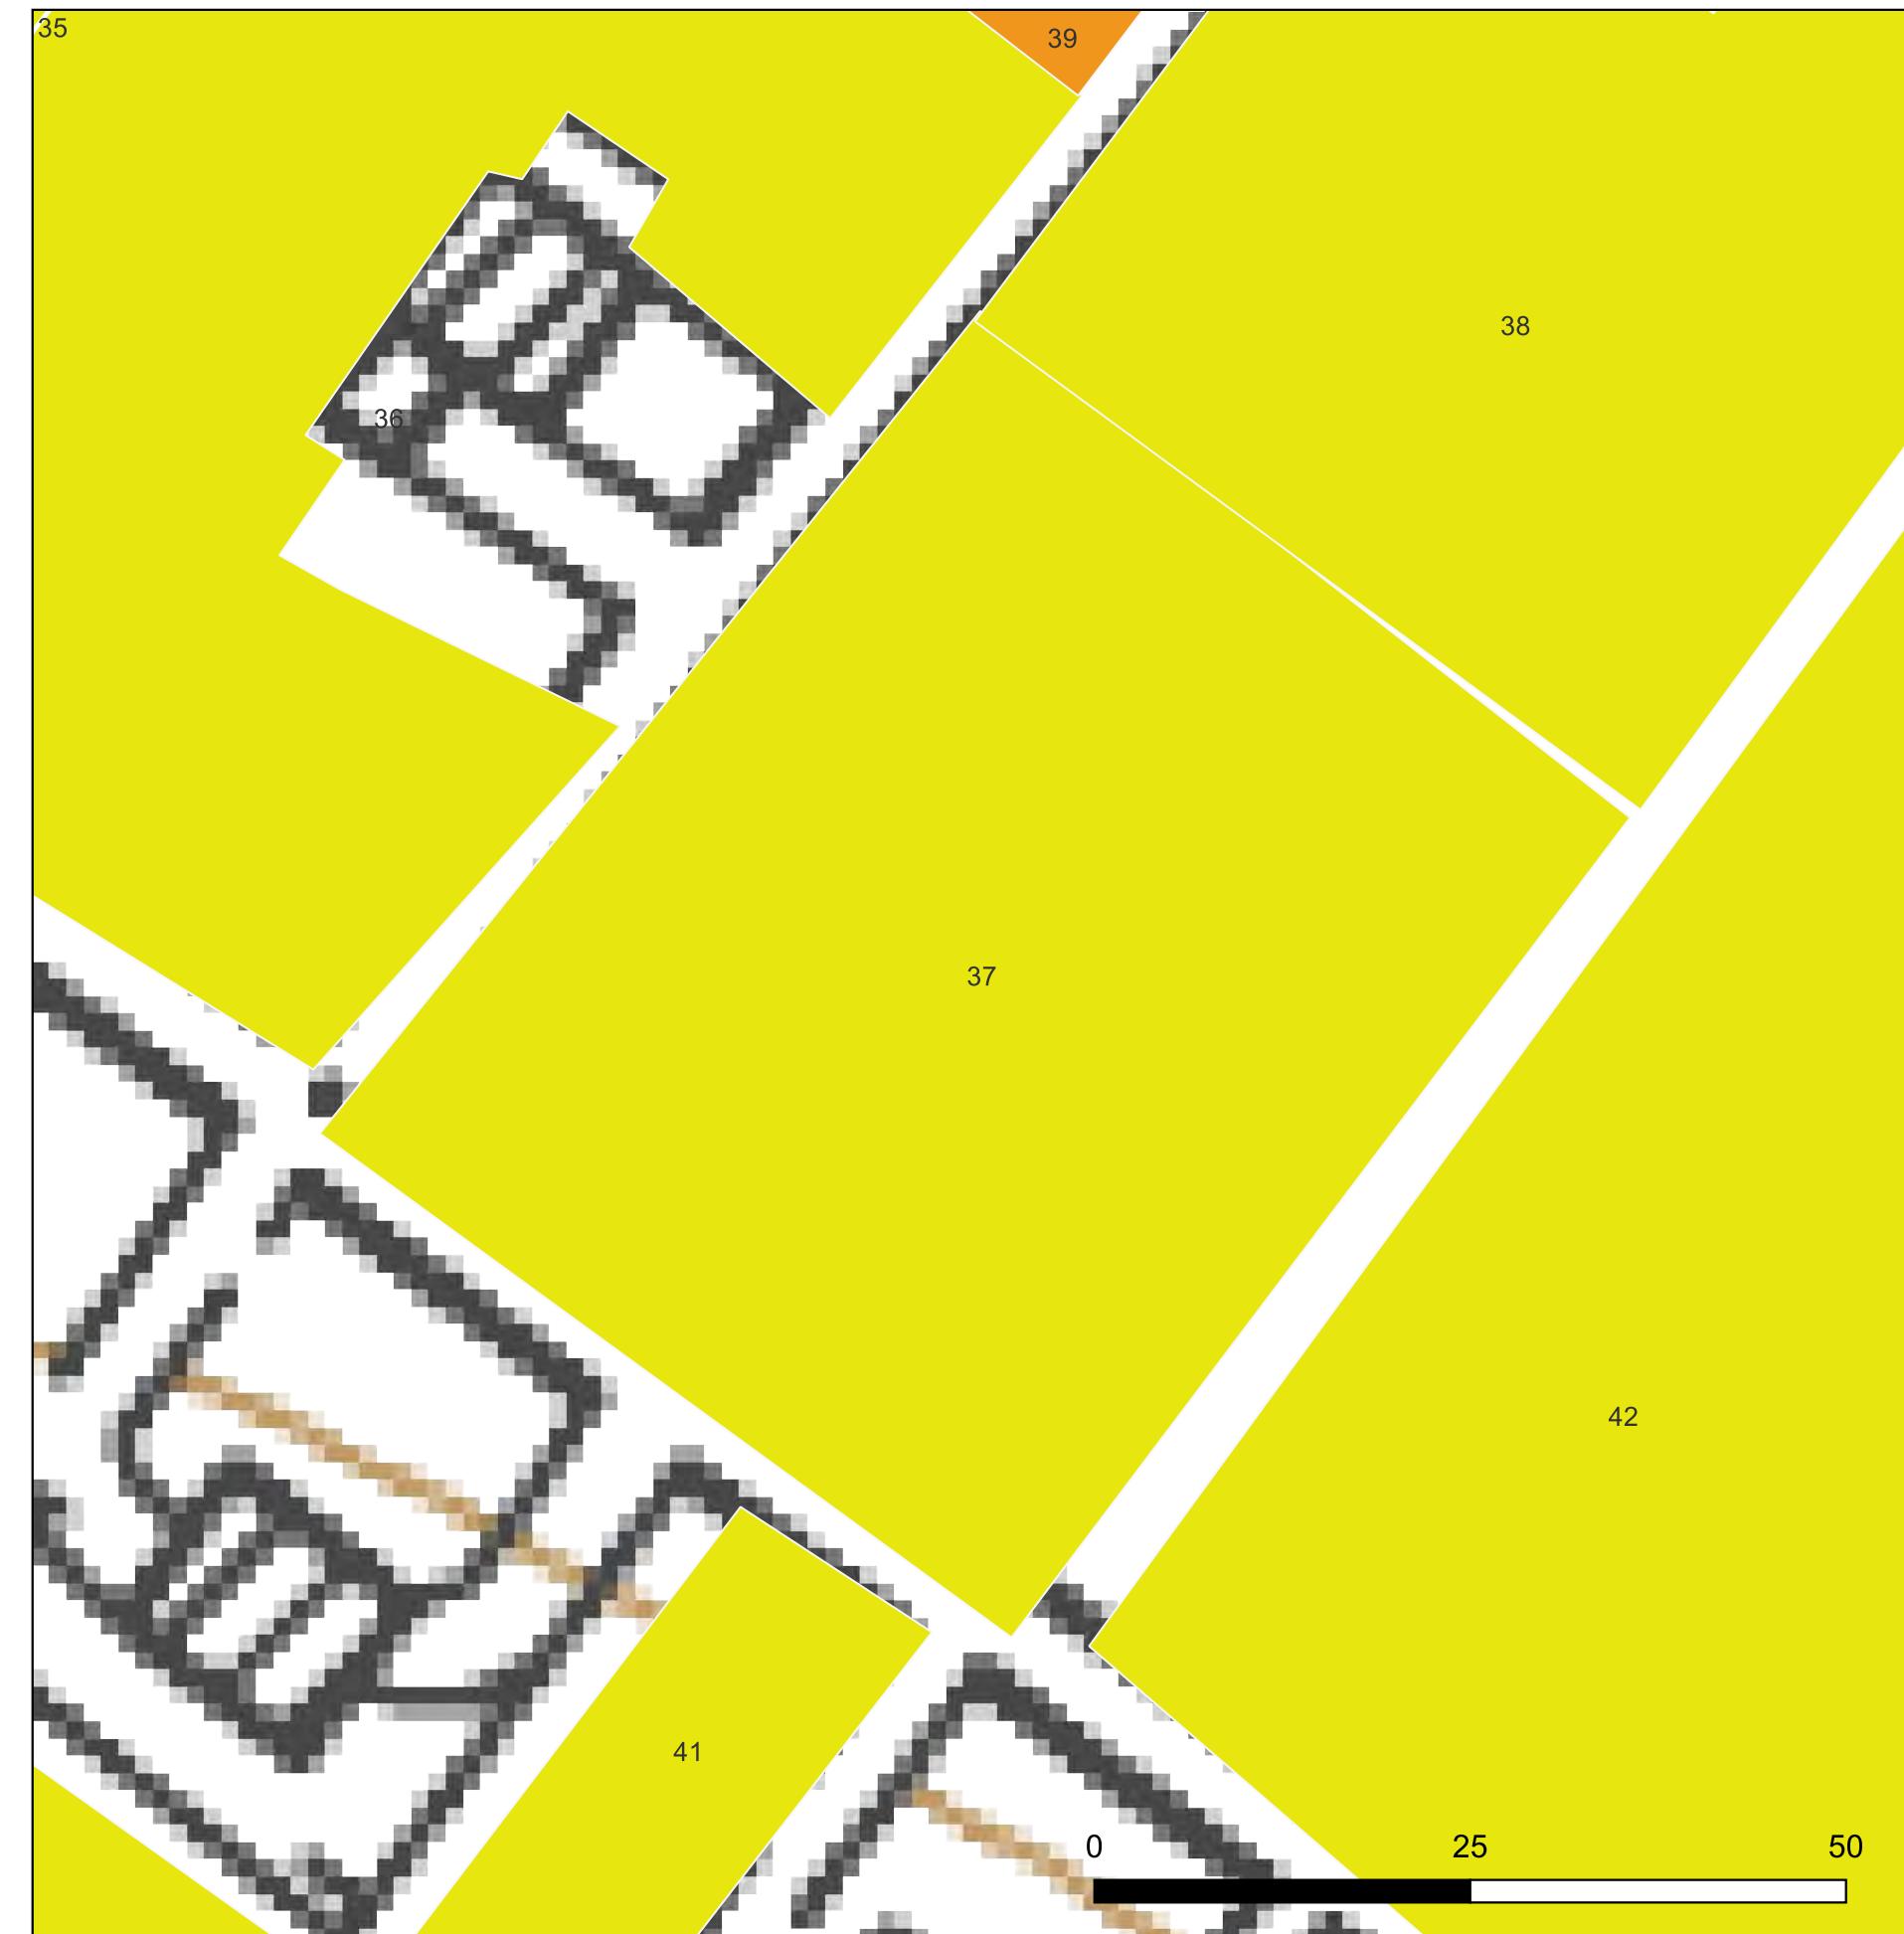
CARTA DEL POTENZIALE - E32E22000560006 - area 38

potenziale basso - affidabilità ottima

Area dove non è stato possibile effettuare la ricognizione poiché non accessibile. Nel territorio circostante sono presenti elementi di frequentazione antica, come ad esempio le tracce di una probabile centuriazione romana in via Doria, la presenza di una torre di avvistamento di età malatestiana in località Casale Porte di Fero e la segnalazione della presenza di una tomba romana in via Ponte Alto. Elementi che denotano una frequentazione dell'area in vari periodi storici.

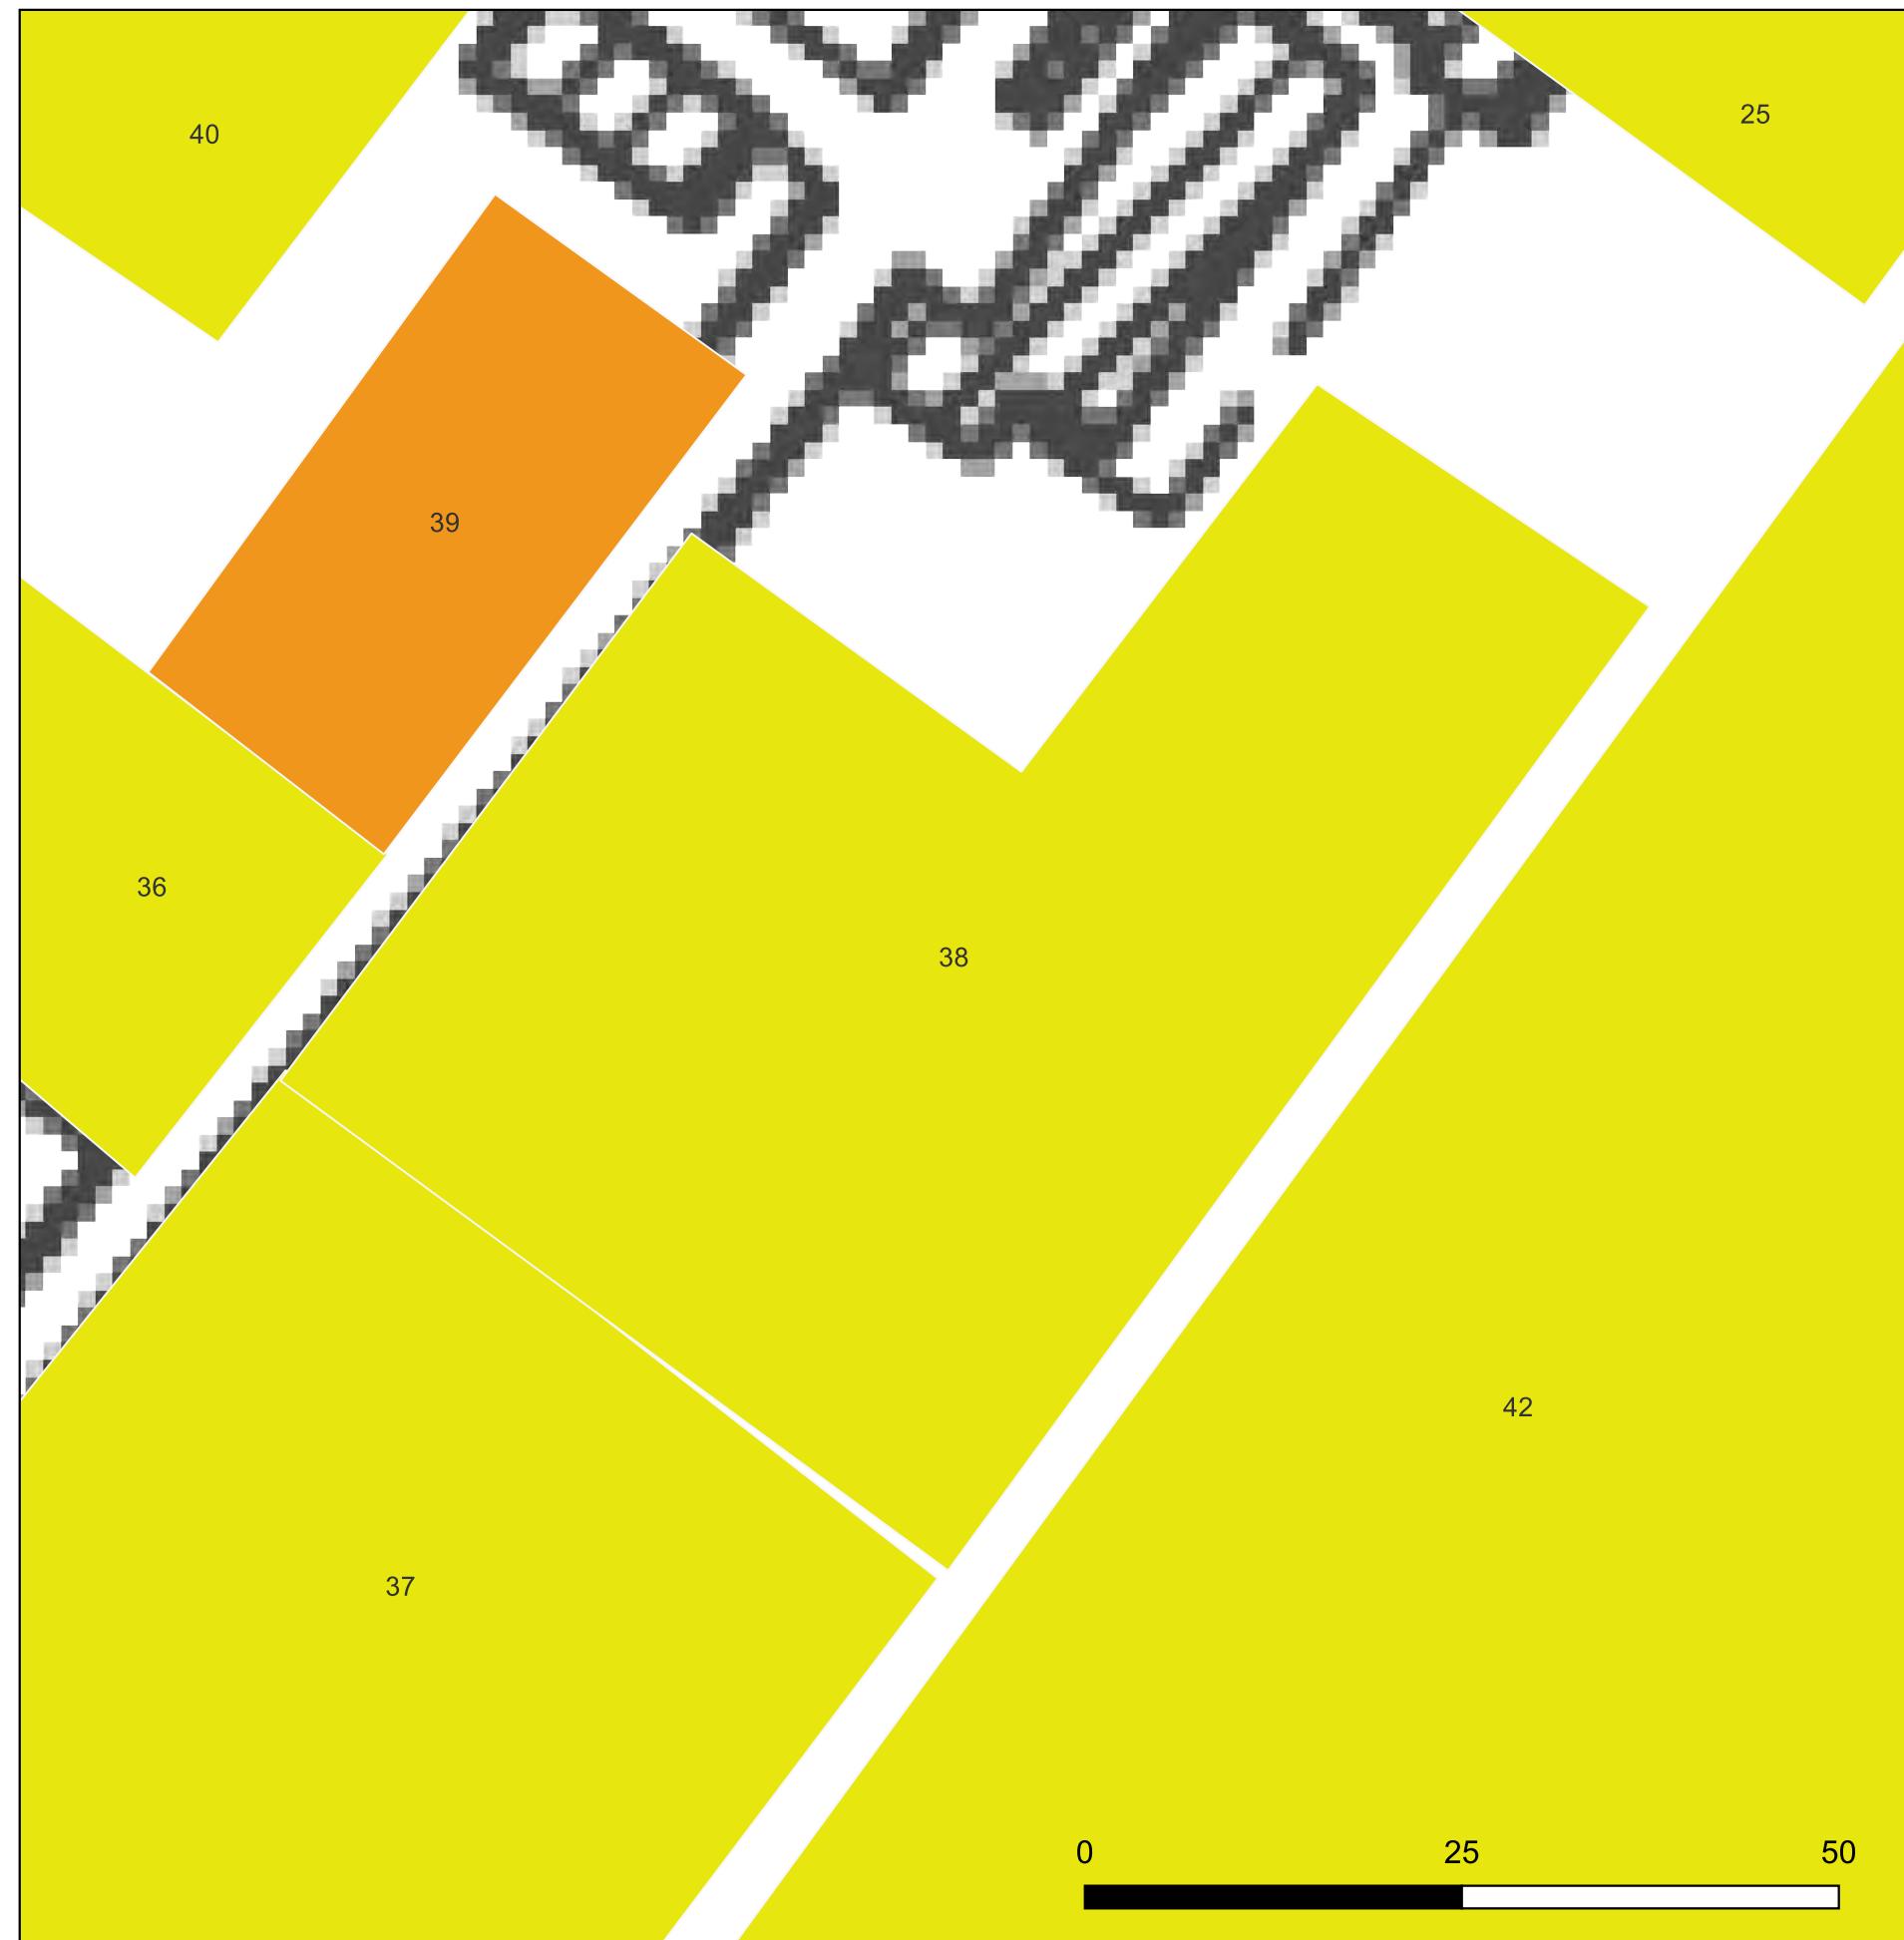
CARTA DEL POTENZIALE - E32E22000560006 - area 39

potenziale medio - affidabilità ottima

Area con ottima visibilità del suolo. Nel territorio circostante sono presenti elementi di frequentazione antica, come ad esempio le tracce di una probabile centuriazione romana in via Doria, la presenza di una torre di avistamento di età malatestiana in località Casale Porte di Ferro e la segnalazione della presenza di una tomba romana in via Ponte Alto. Elementi che denotano una frequentazione dell'area in vari periodi storici
