MA-UBIS-000017 - SDOPPIAMENTO DELLA RETE FOGNARIA MEDIANTE LA REALIZZAZIONE DI UN
IMPIANTO DI FOGNATURE ACQUE METEORICHE DEDICATO CHE RISOLVA ANCHE IL PROBLEMA
DELL'ATTRAVERSAMENTO DELLA SEDE FERROVIARIA E DELLA STRADA NAZIONALE ADRIATICA SUD
E REALIZZAZIONE DI UN CANALE DI GRONDA PER INTERCETTARE LE ACQUE DA MONTE - LOCALITÀ
PONTESASSO

PROGETTO DI FATTIBILITA' TECNICO - ECONOMICA

**RELAZIONE DI VERIFICA PREVENTIVA
DELL'INTERESSE ARCHEOLOGICO**

D2.3

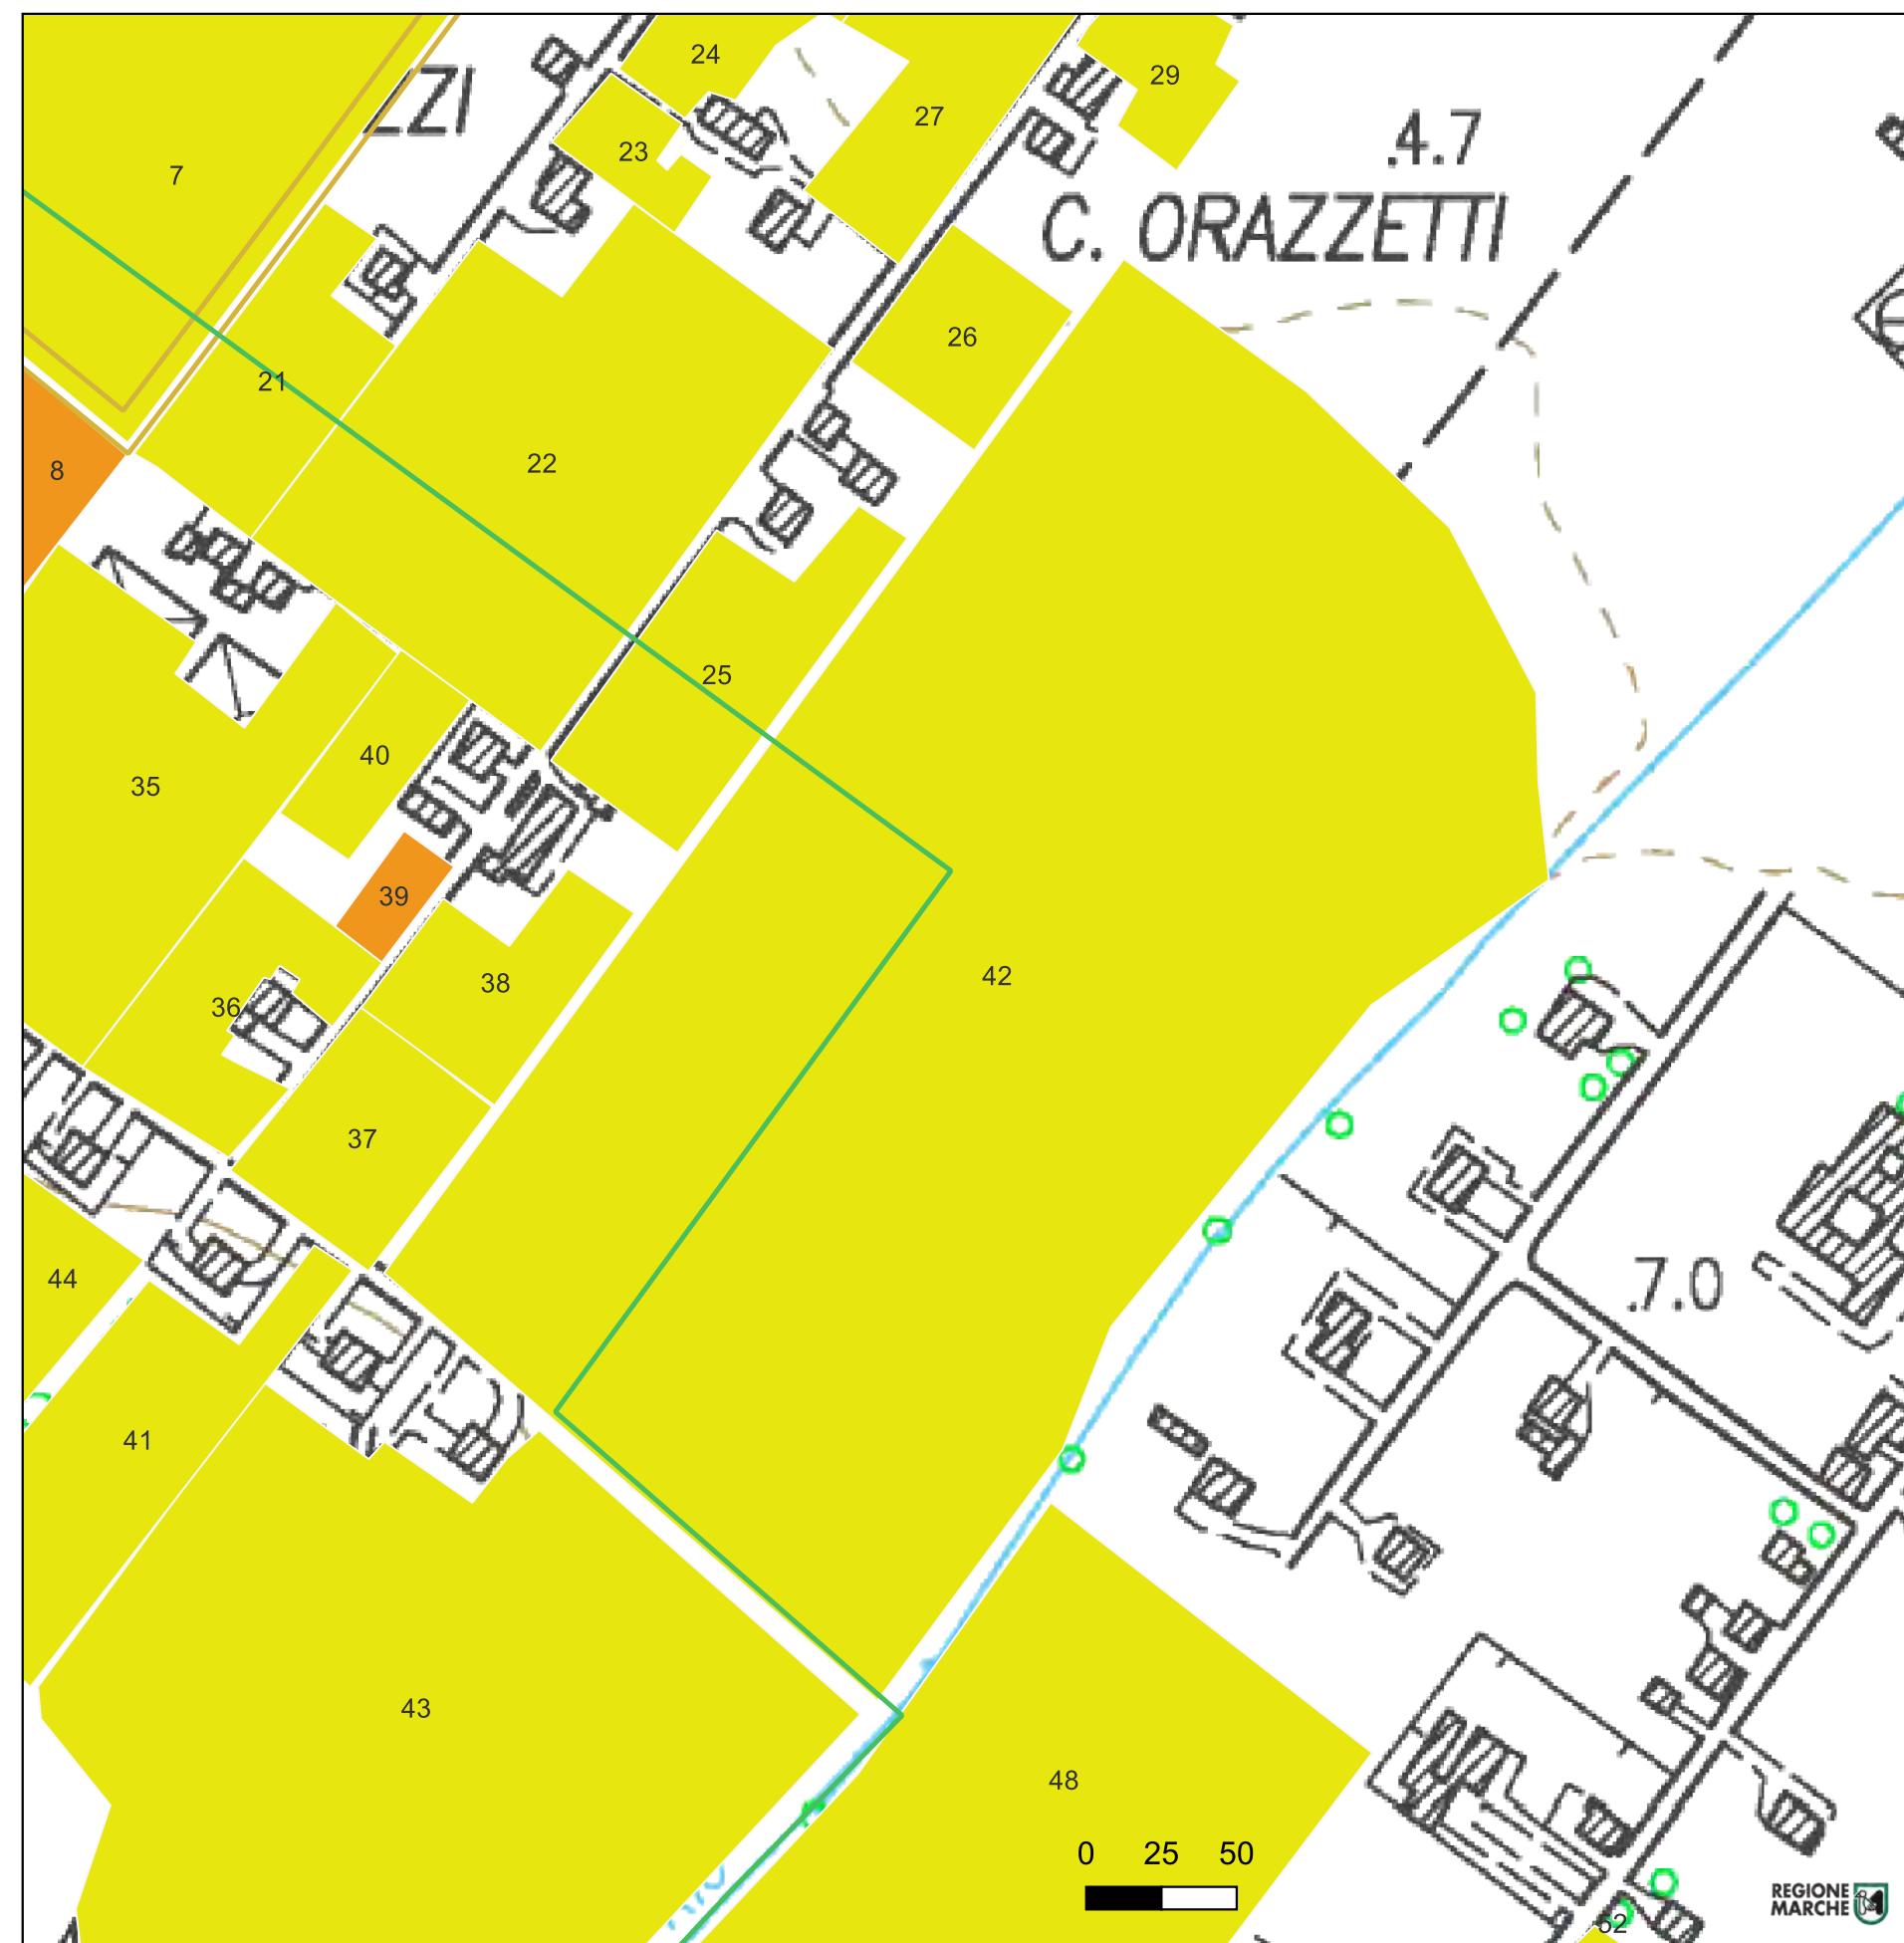
CARTA DEL POTENZIALE - E32E22000560006 - area 43

potenziale basso - affidabilità ottima

Area contraddistinta da scarsa visibilità del suolo. Nel territorio circostante sono presenti elementi di frequentazione antica, come ad esempio le tracce di una probabile centuriazione romana in via Doria, la presenza di una torre di avvistamento di età malatestiana in località Casale Porte di Ferro e la segnalazione della presenza di una tomba romana in via Ponte Alto. Elementi che denotano una frequentazione dell'area in vari periodi storici.

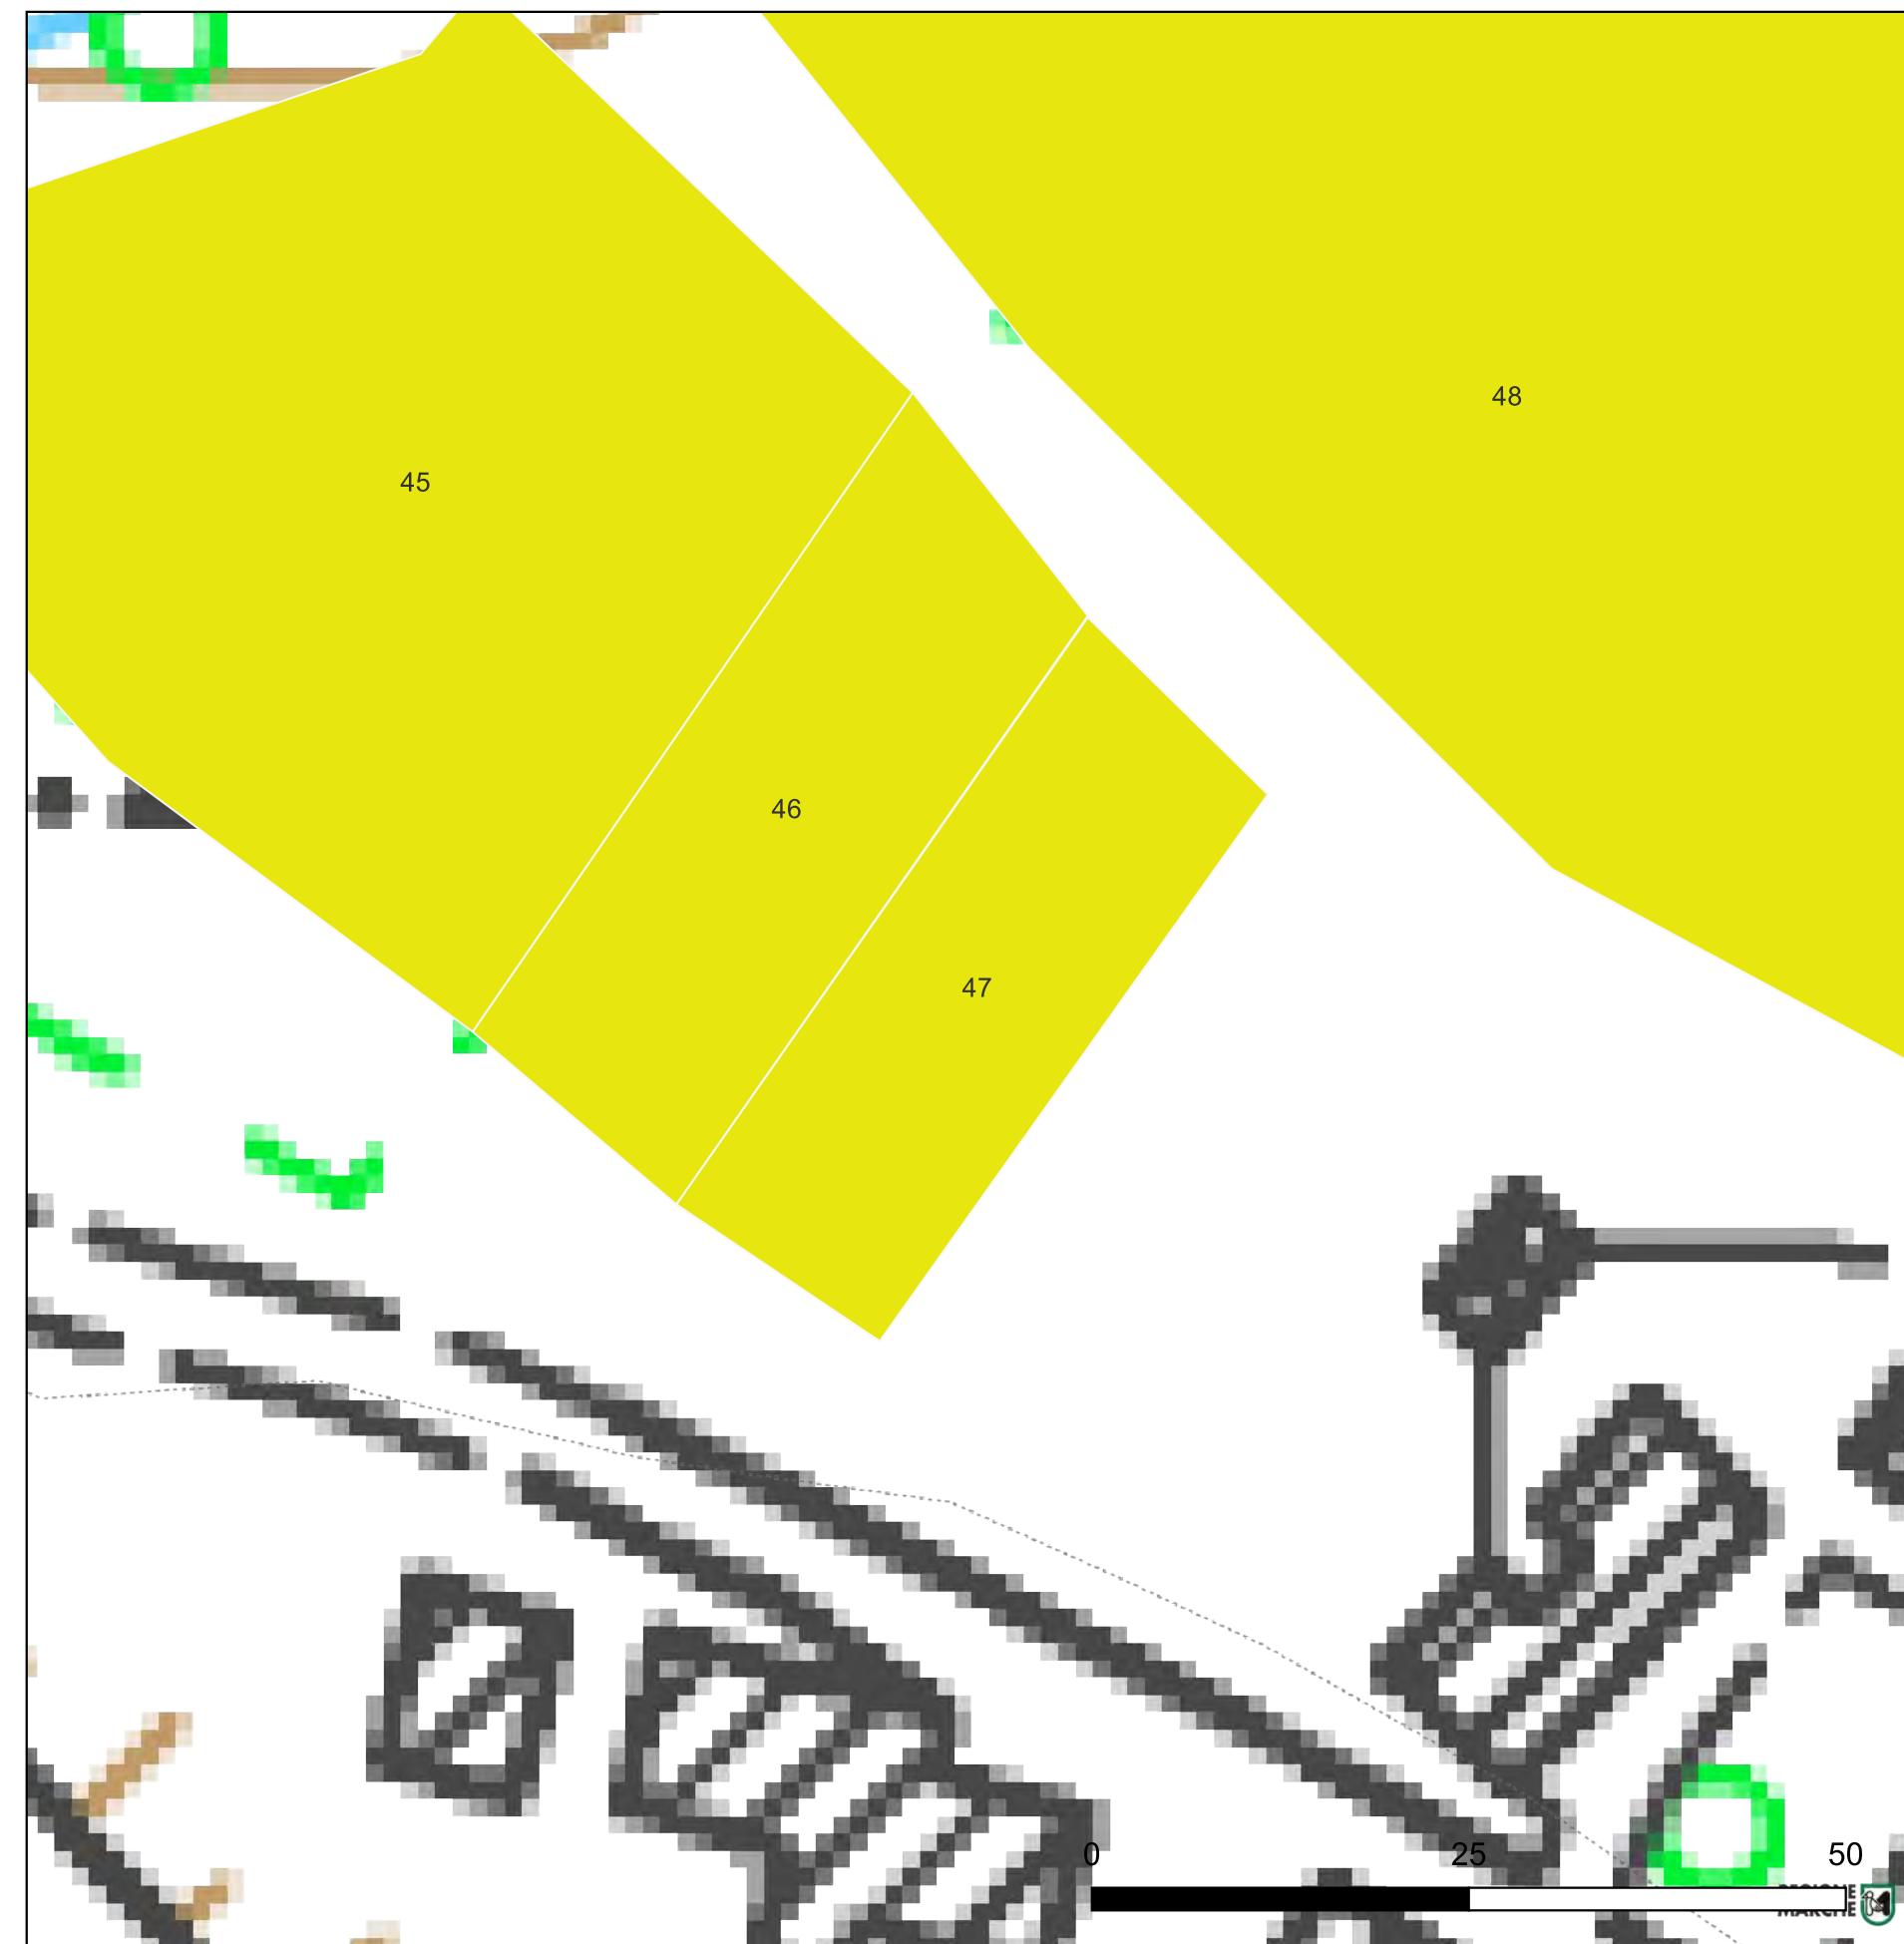
CARTA DEL POTENZIALE - E32E22000560006 - area 48

potenziale basso - affidabilità ottima

Area contraddistinta da scarsa visibilità del suolo. Nel territorio circostante sono presenti elementi di frequentazione antica, come ad esempio le tracce di una probabile centuriazione romana in via Doria, la presenza di una torre di avvistamento di età malatestiana in località Casale Porte di Fero e la segnalazione della presenza di una tomba romana in via Ponte Alto. Elementi che denotano una frequentazione dell'area in vari periodi storici.

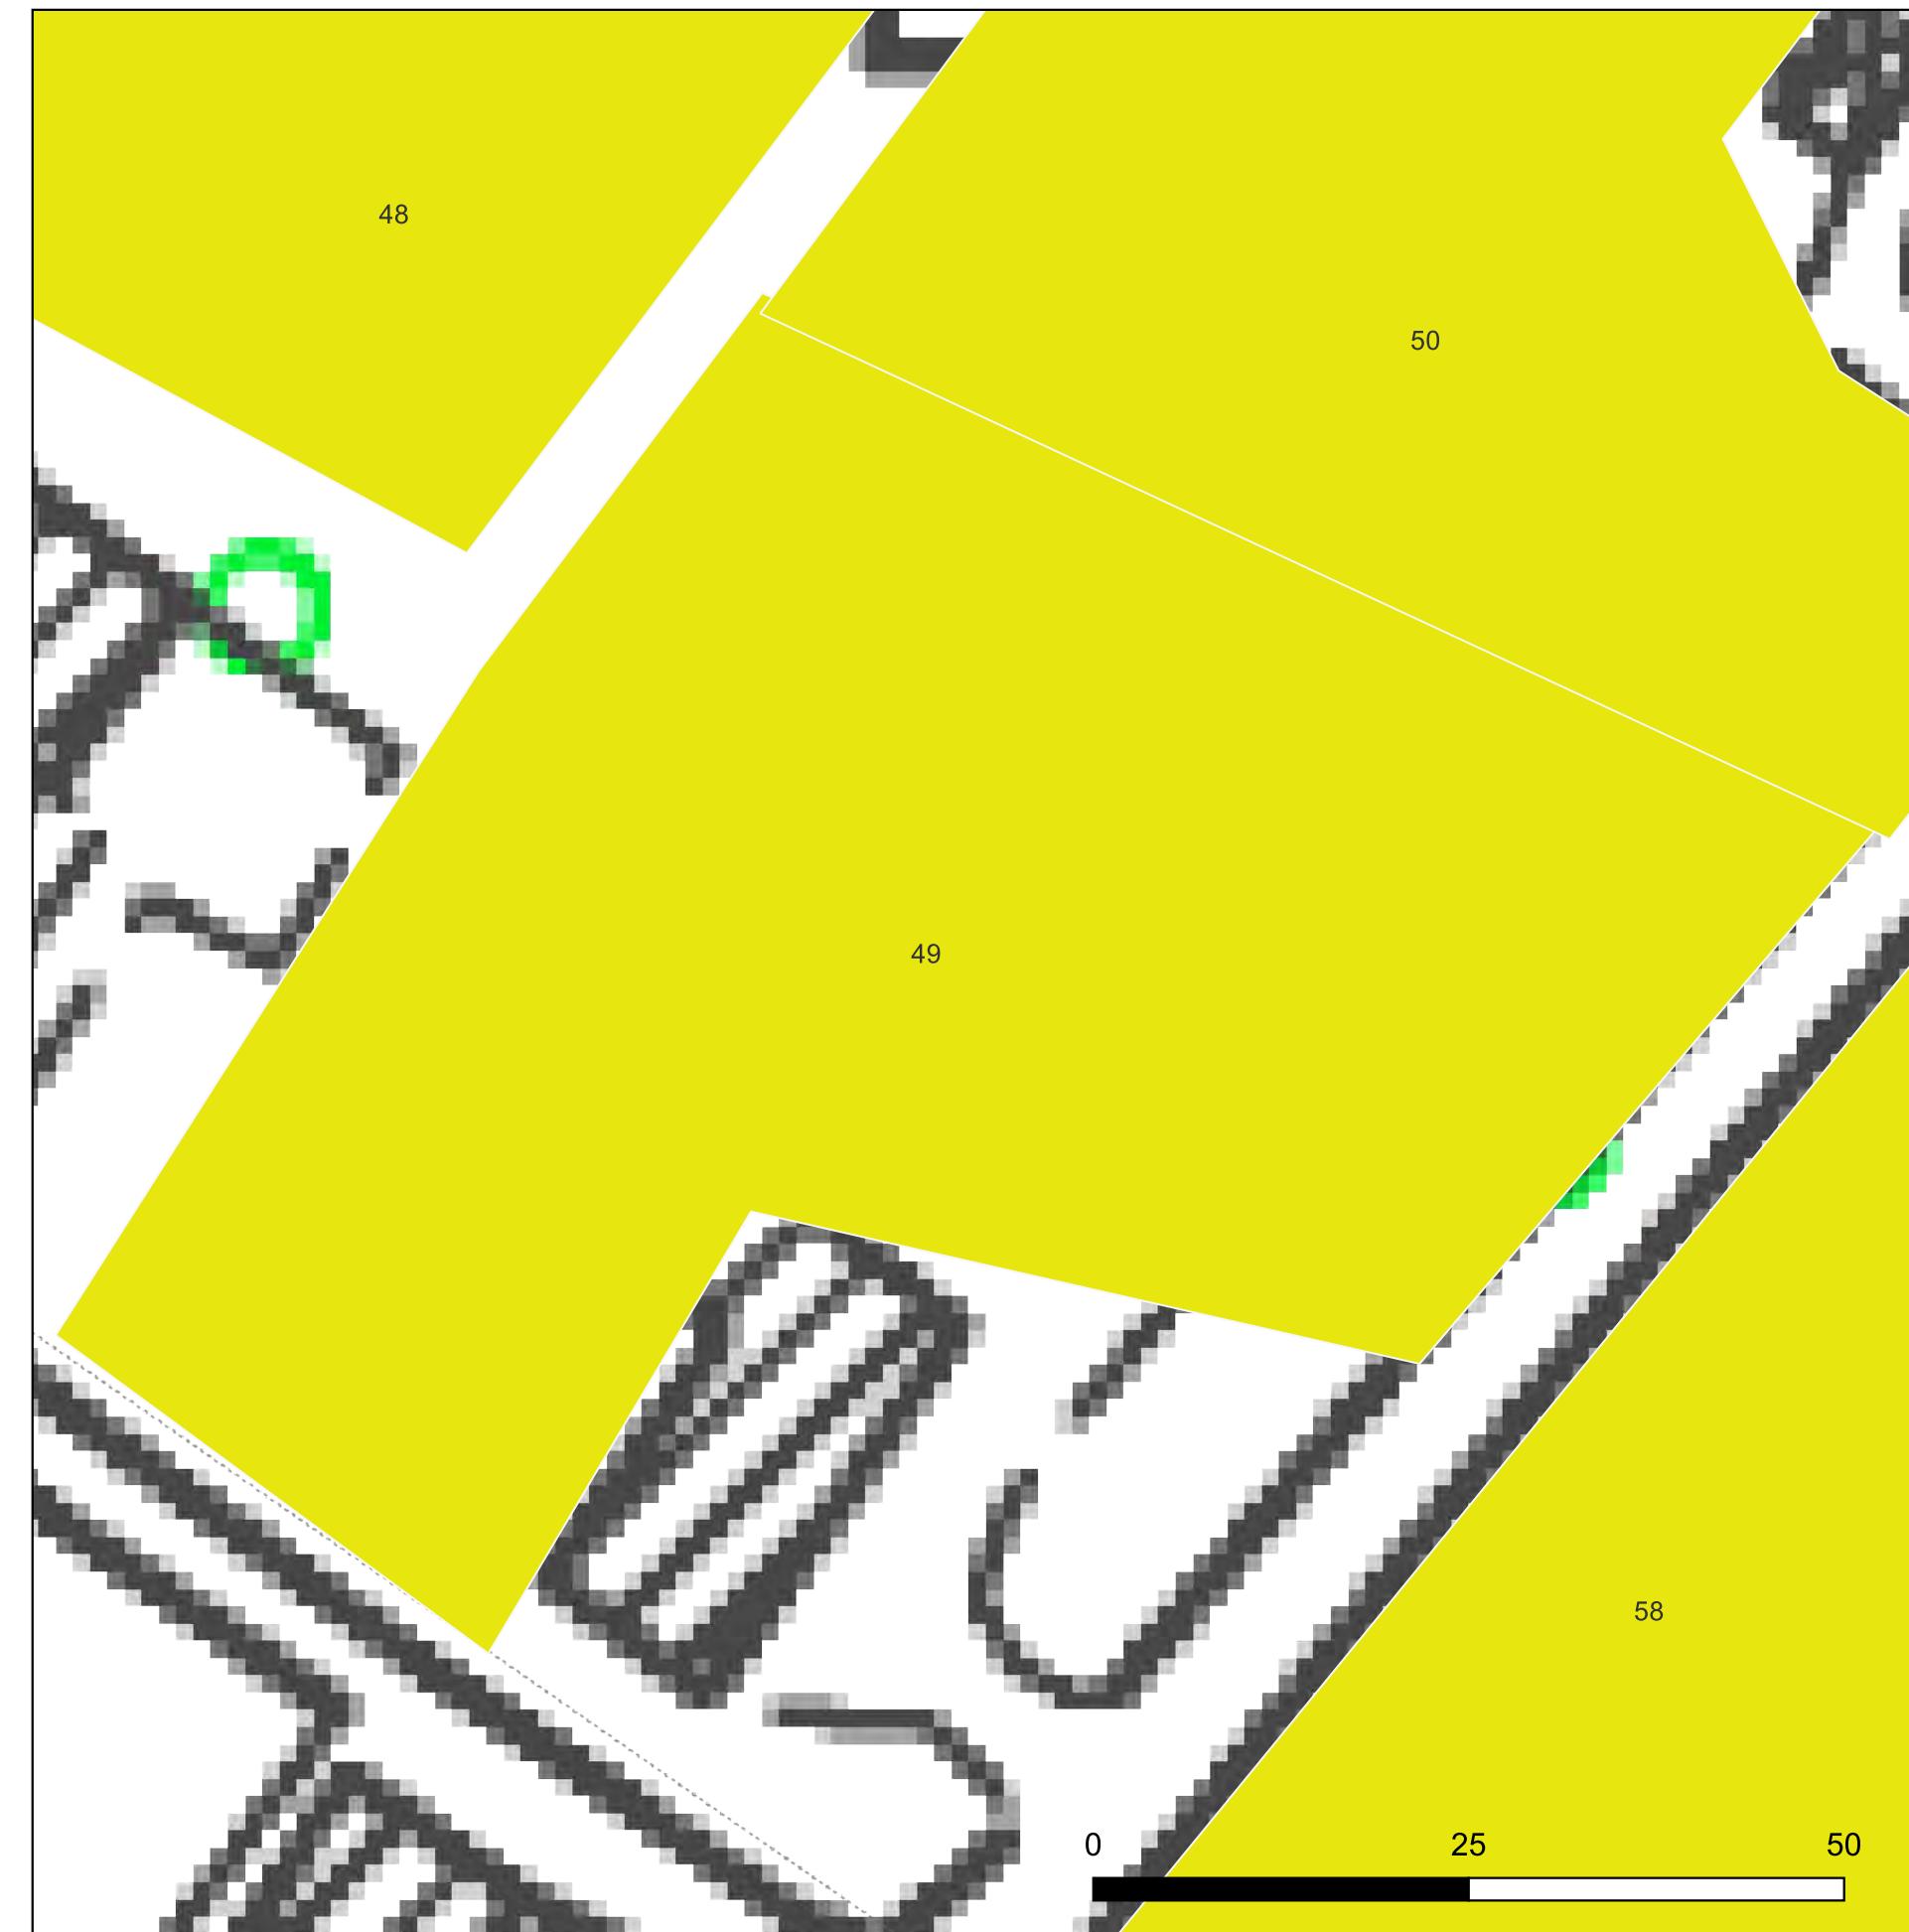
CARTA DEL POTENZIALE - E32E22000560006 - area 50

potenziale basso - affidabilità ottima

Area dove non è stato possibile effettuare la ricognizione poiché non accessibile. Nel territorio circostante sono presenti elementi di frequentazione antica, come ad esempio le tracce di una probabile centuriazione romana in via Doria, la presenza di una torre di avvistamento di età malatestiana in località Casale Porte di Fero e la segnalazione della presenza di una tomba romana in via Ponte Alto. Elementi che denotano una frequentazione dell'area in vari periodi storici.

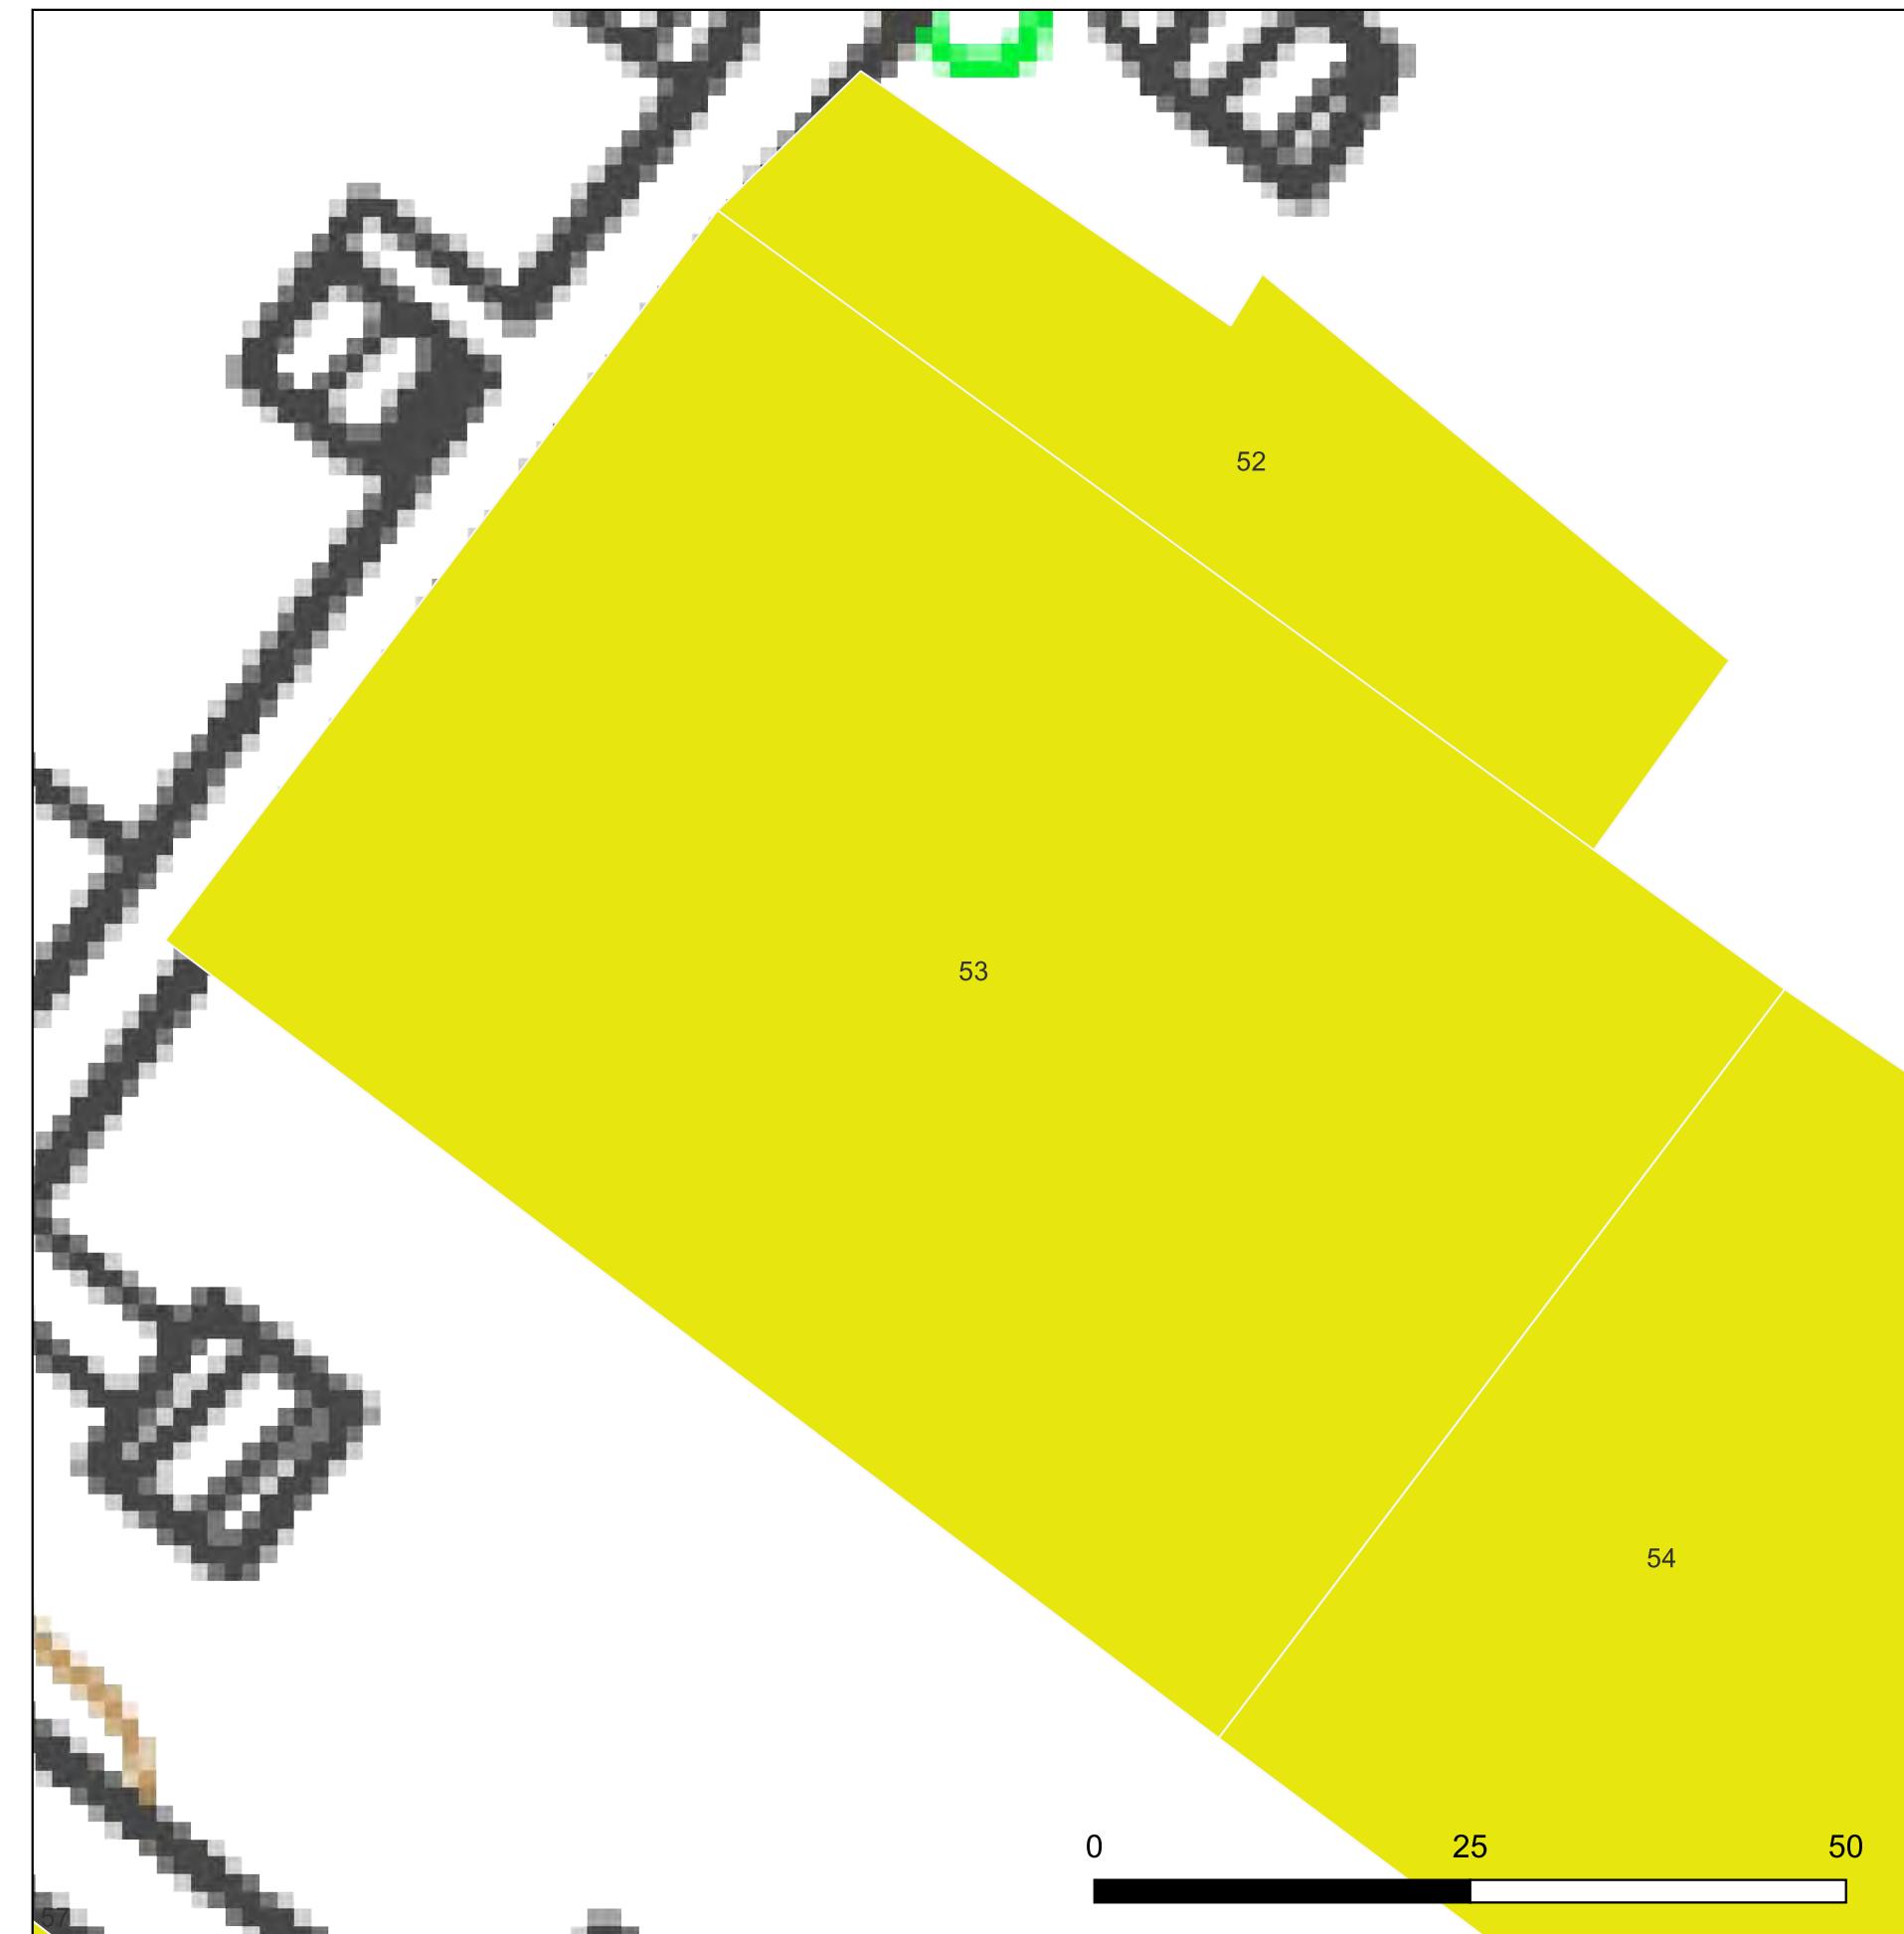
CARTA DEL POTENZIALE - E32E22000560006 - area 54

potenziale basso - affidabilità ottima

Area contraddistinta da scarsa visibilità del suolo. Nel territorio circostante sono presenti elementi di frequentazione antica, come ad esempio le tracce di una probabile centuriazione romana in via Doria, la presenza di una torre di avvistamento di età malatestiana in località Casale Porte di Fero e la segnalazione della presenza di una tomba romana in via Ponte Alto. Elementi che denotano una frequentazione dell'area in vari periodi storici.

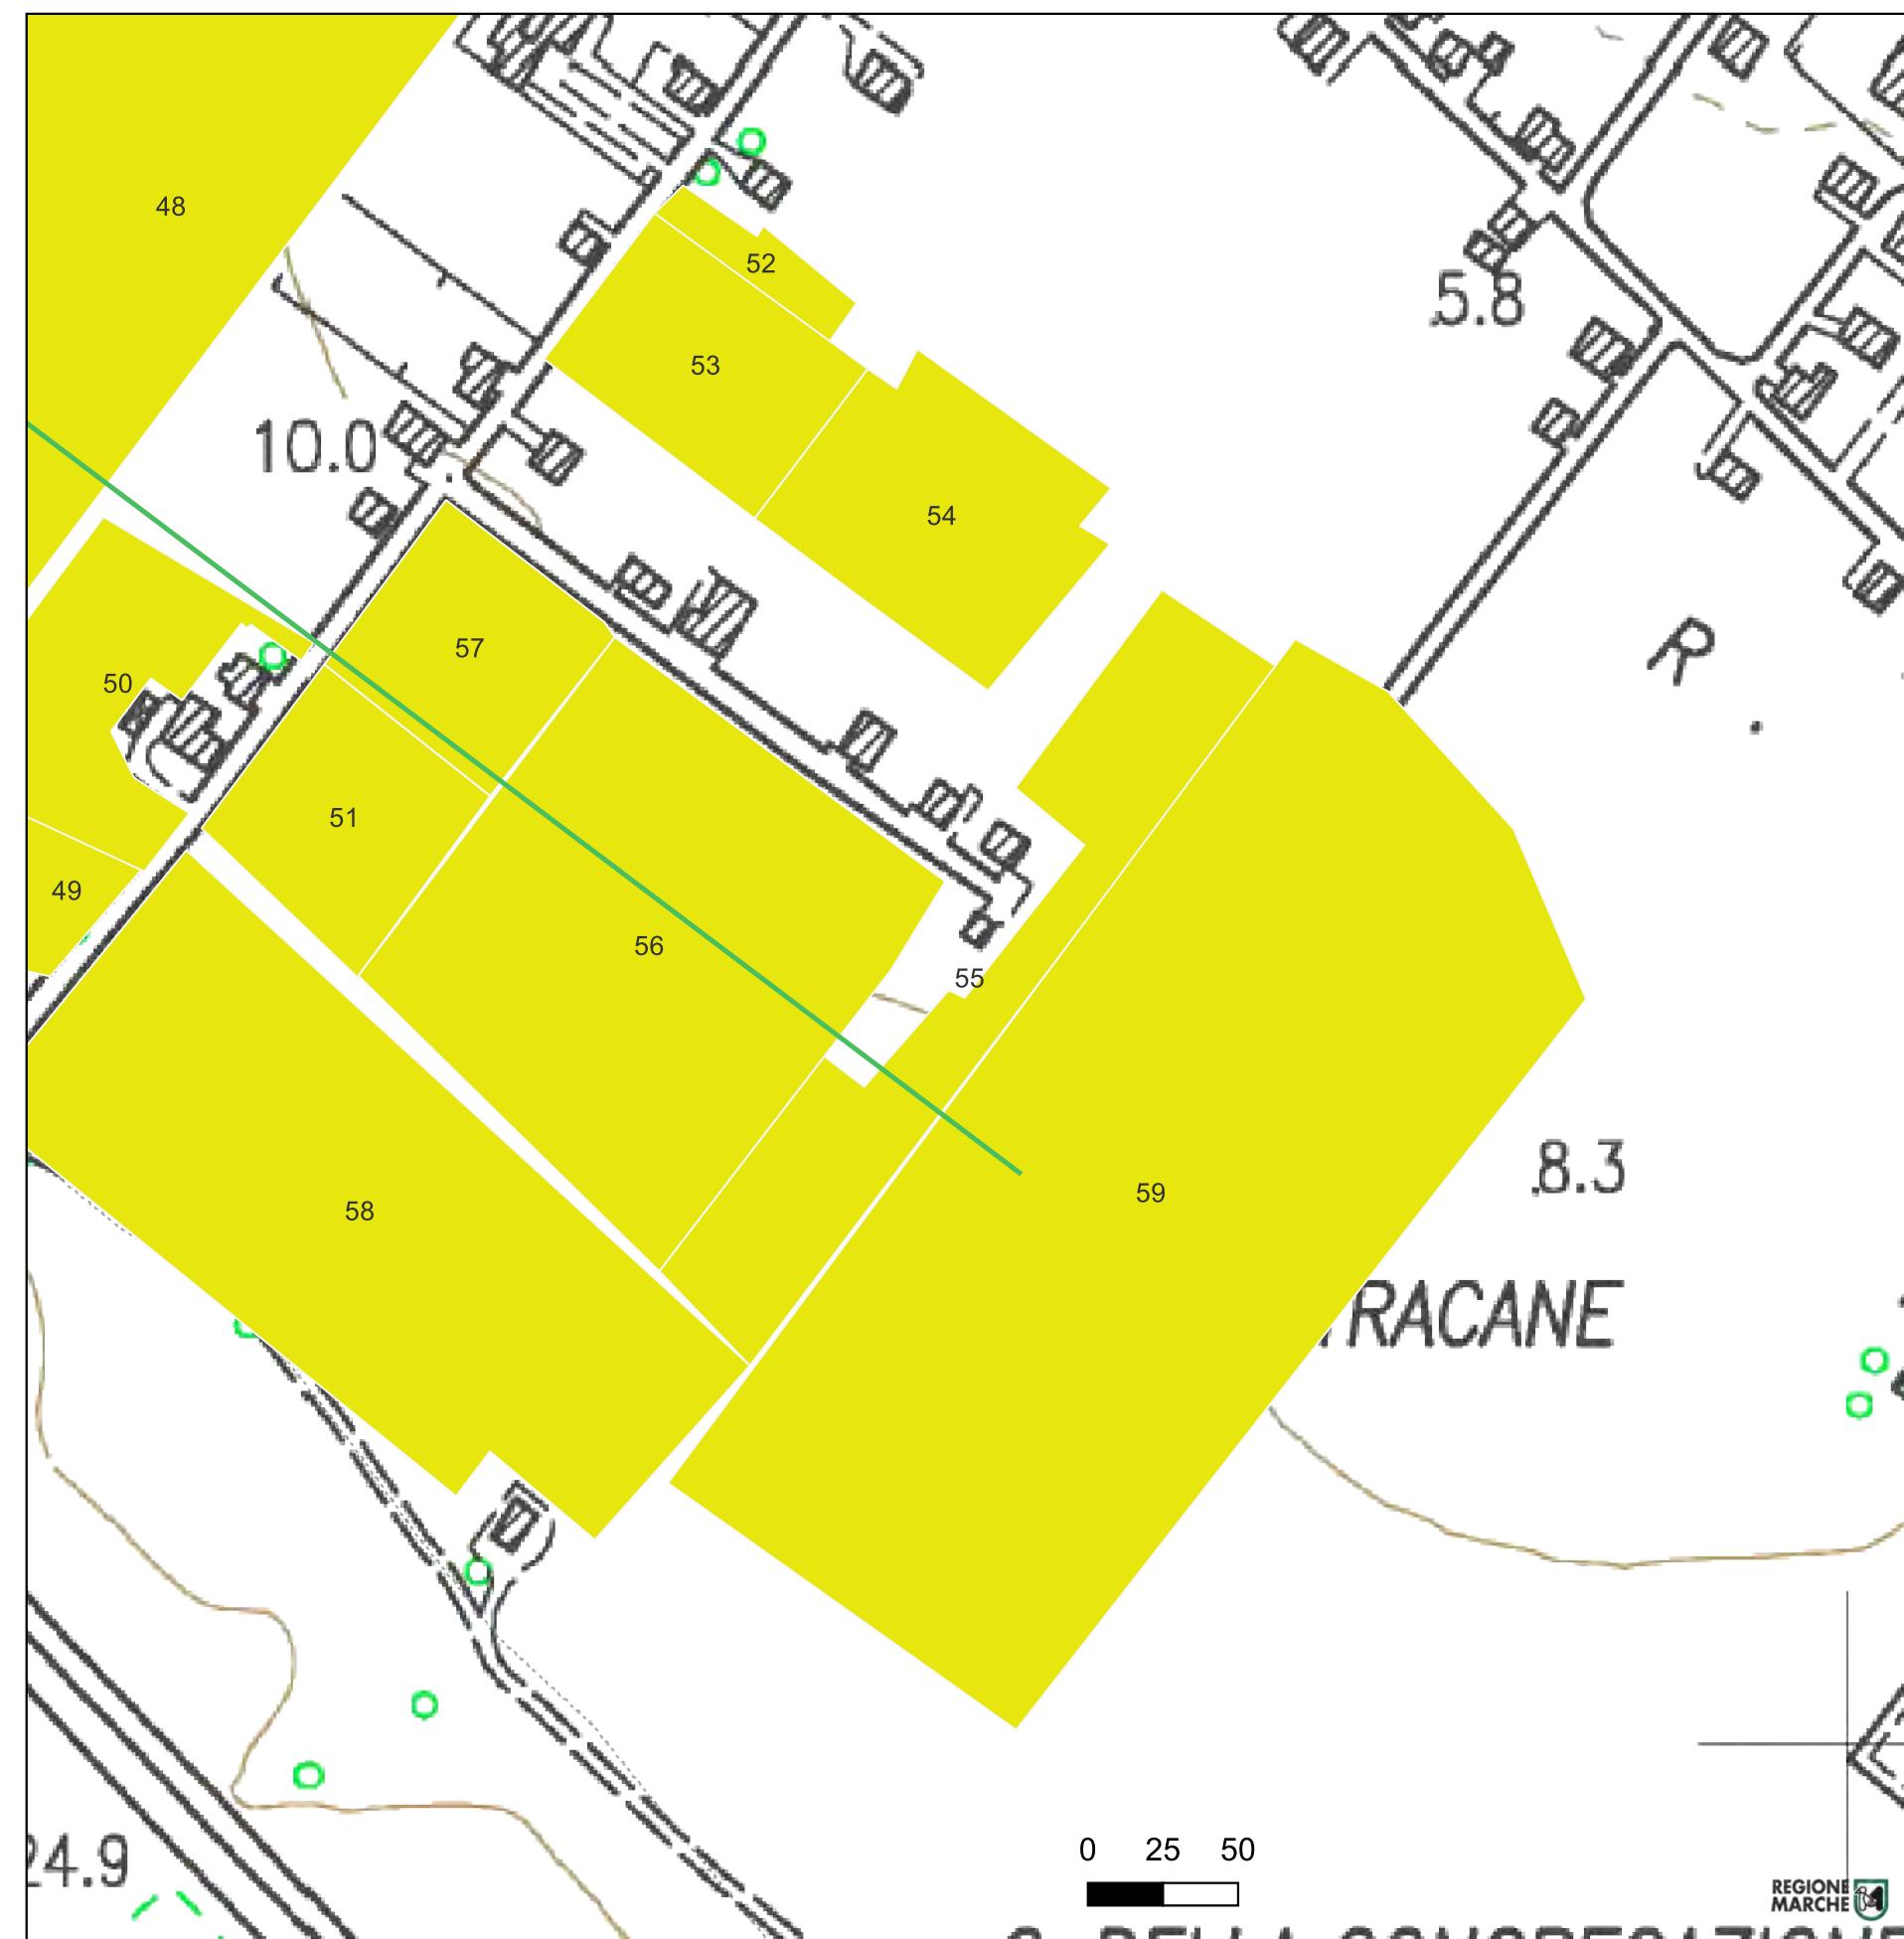
CARTA DEL POTENZIALE - E32E22000560006 - area 56

potenziale basso - affidabilità ottima

Area contraddistinta da scarsa visibilità del suolo. Nel territorio circostante sono presenti elementi di frequentazione antica, come ad esempio le tracce di una probabile centuriazione romana in via Doria, la presenza di una torre di avvistamento di età malatestiana in località Casale Porte di Fero e la segnalazione della presenza di una tomba romana in via Ponte Alto. Elementi che denotano una frequentazione dell'area in vari periodi storici.
