MA-UBIS-000017 - SDOPPIAMENTO DELLA RETE FOGNARIA MEDIANTE LA REALIZZAZIONE DI UN
IMPIANTO DI FOGNATURE ACQUE METEORICHE DEDICATO CHE RISOLVA ANCHE IL PROBLEMA
DELL'ATTRAVERSAMENTO DELLA SEDE FERROVIARIA E DELLA STRADA NAZIONALE ADRIATICA SUD
E REALIZZAZIONE DI UN CANALE DI GRONDA PER INTERCETTARE LE ACQUE DA MONTE - LOCALITÀ
PONTESASSO

PROGETTO DI FATTIBILITA' TECNICO - ECONOMICA

**RELAZIONE DI VERIFICA PREVENTIVA
DELL'INTERESSE ARCHEOLOGICO**

D2.3

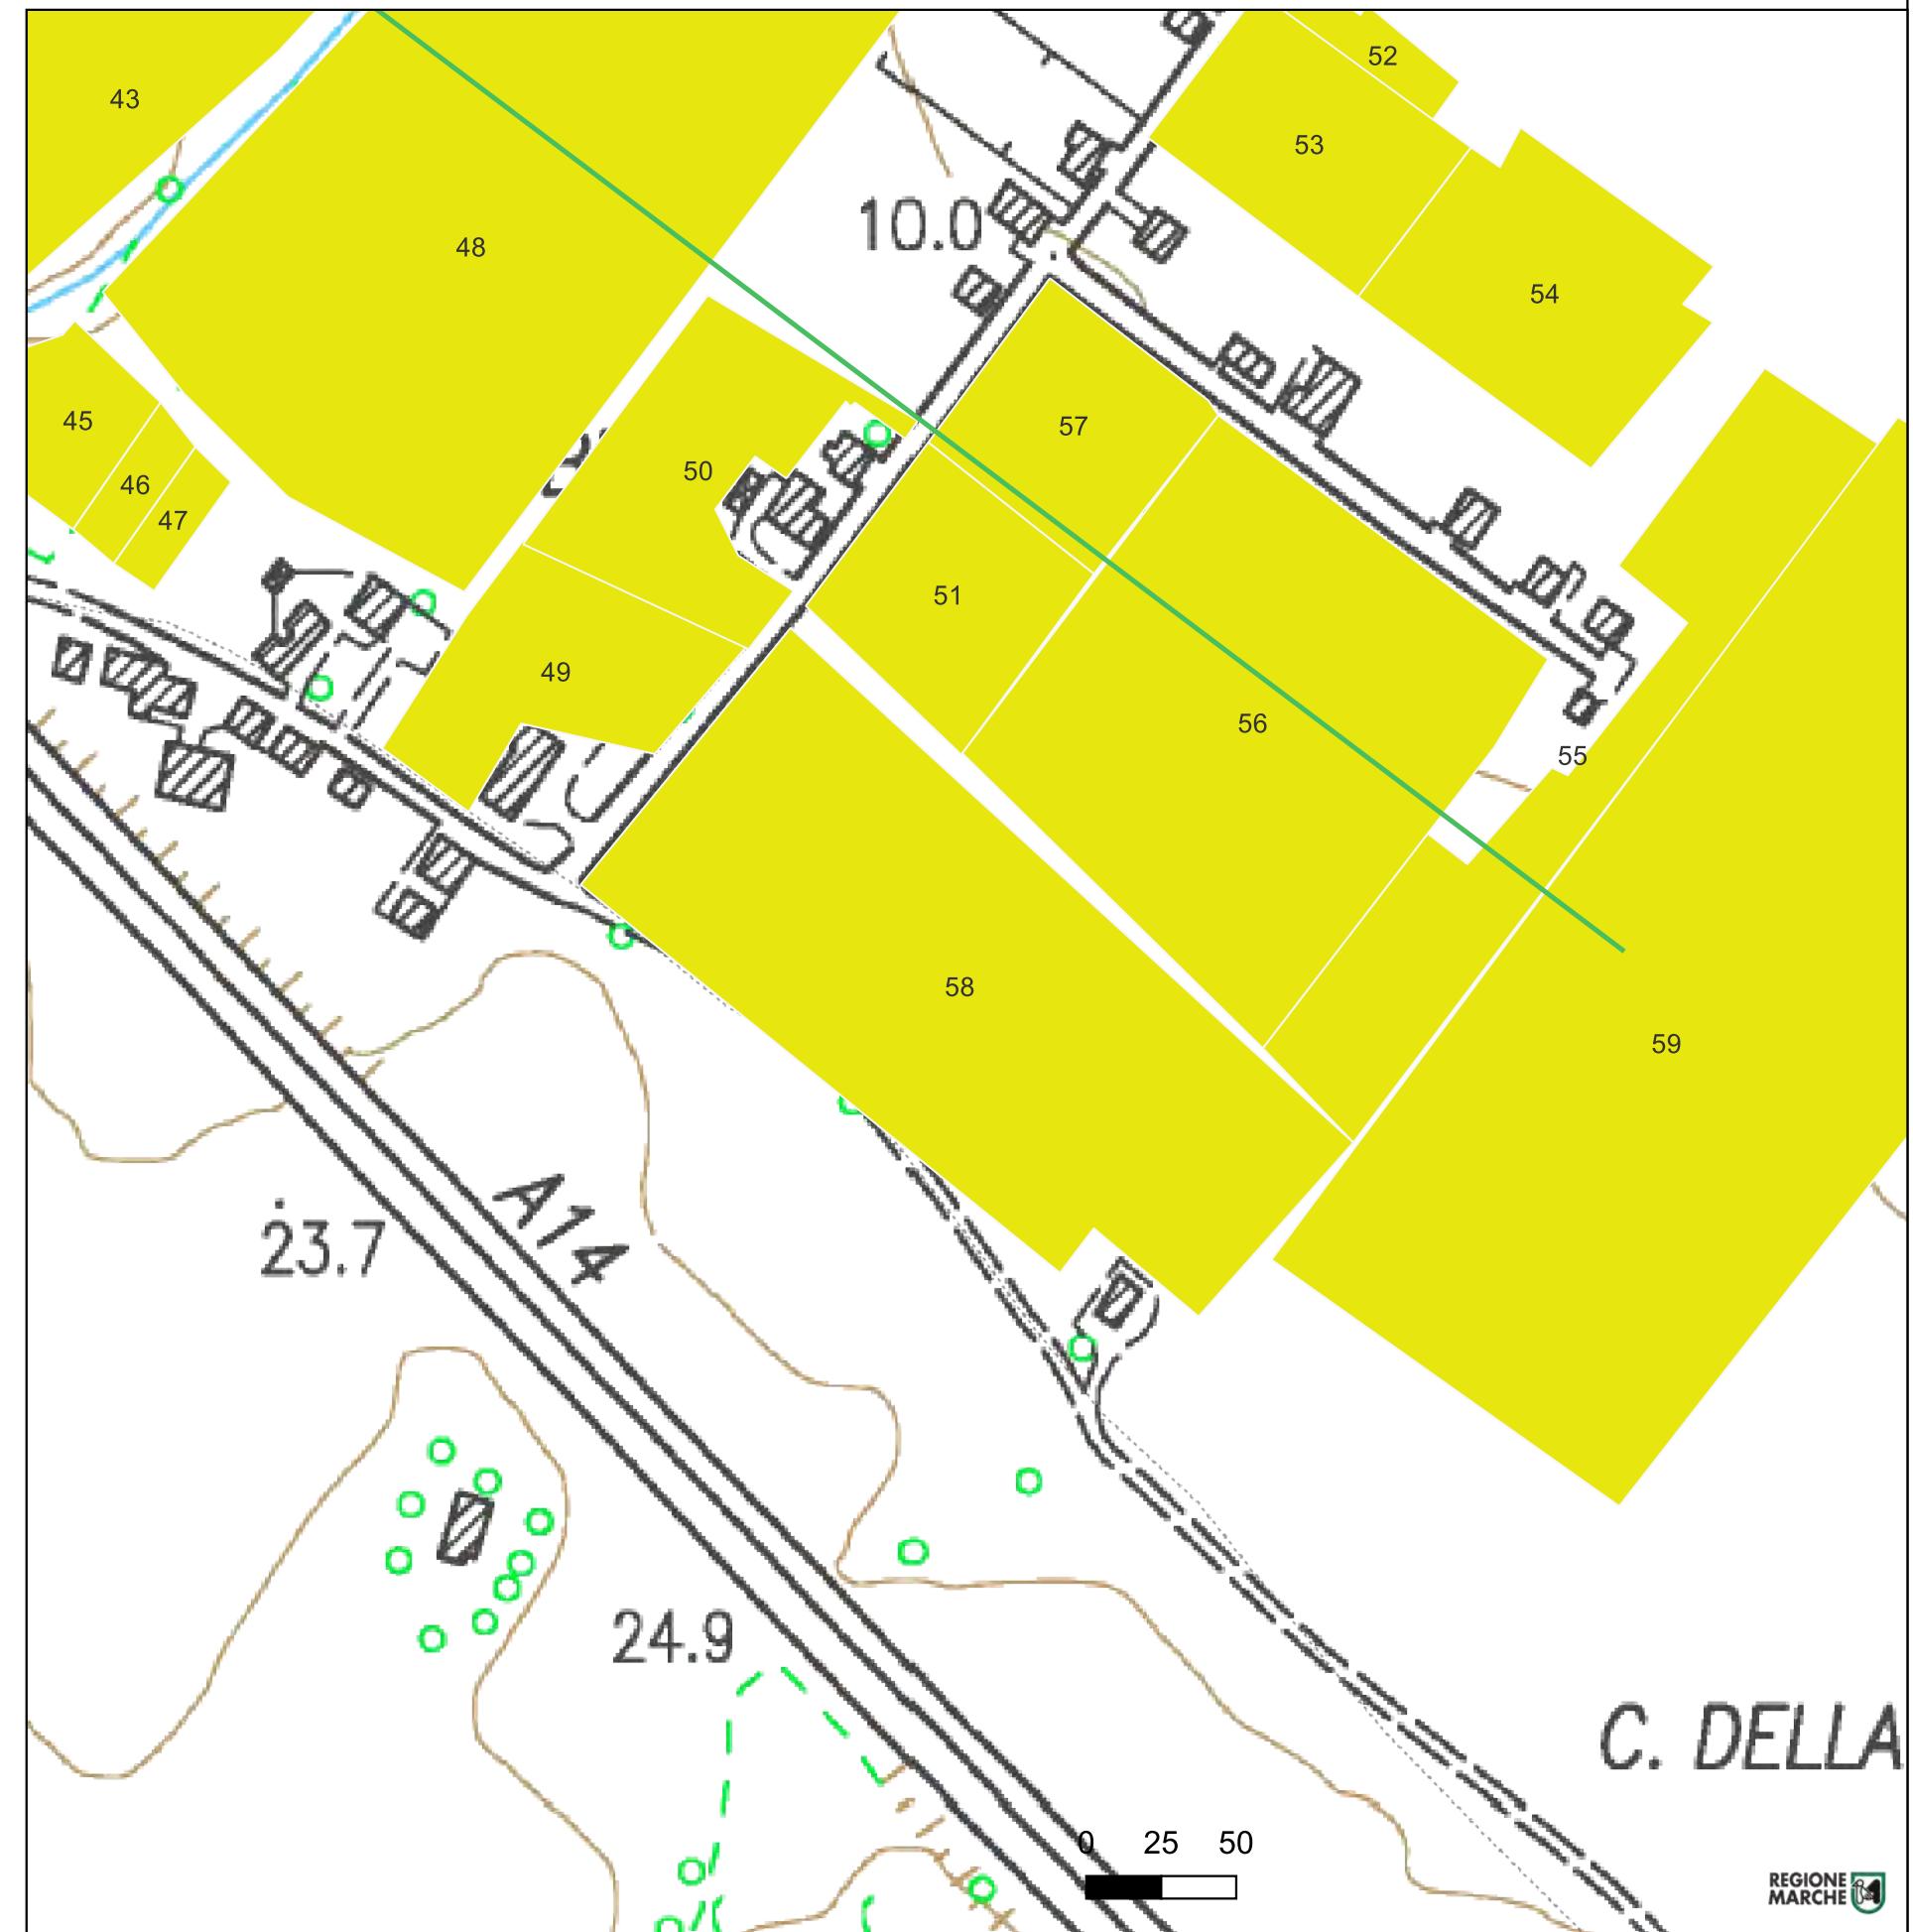
CARTA DEL POTENZIALE - E32E22000560006 - area 59

potenziale basso - affidabilità ottima

Area contraddistinta da scarsa visibilità del suolo. Nel territorio circostante sono presenti elementi di frequentazione antica, come ad esempio le tracce di una probabile centuriazione romana in via Doria, la presenza di una torre di avvistamento di età malatestiana in località Casale Porte di Fero e la segnalazione della presenza di una tomba romana in via Ponte Alto. Elementi che denotano una frequentazione dell'area in vari periodi storici.

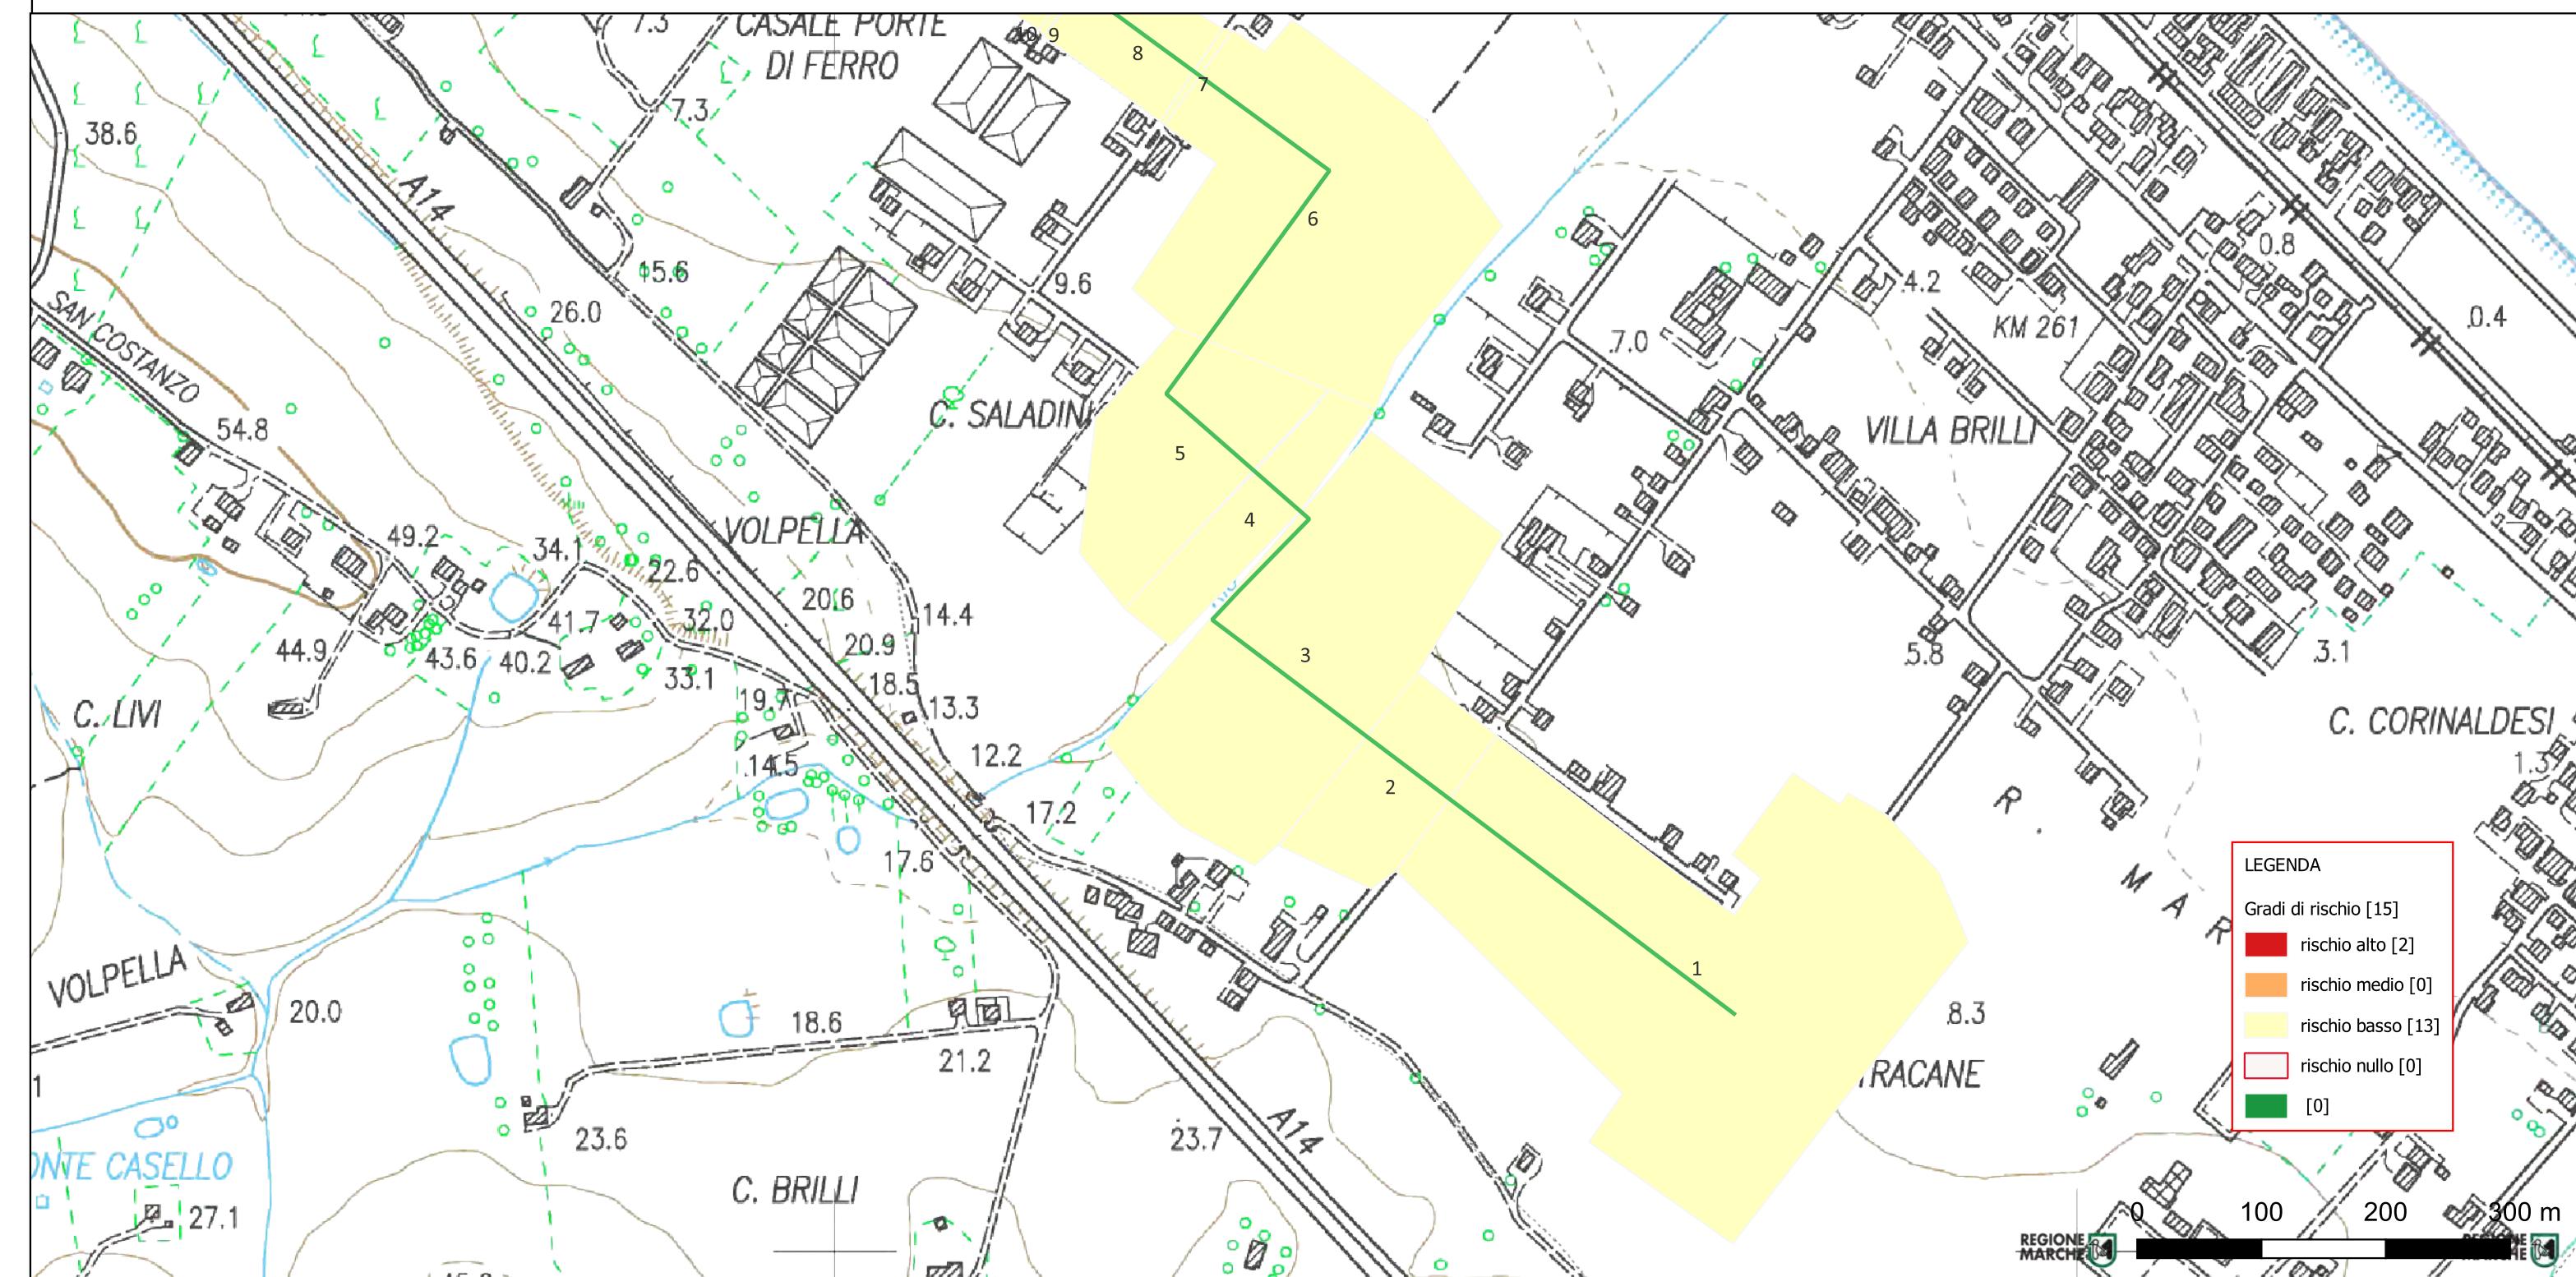
Riferimento (VRDR)	Rischio - sintesi (VRDS)	Note (VRDN)
3	rischio basso	Il tratto di canale di gronda contraddistinto da progetto con le lettere B-D avrà una sezione verticale raggiungerà la quota di profondità di 4,5 m e avrà una larghezza pari 3 m. L'area che ricopre è in prossimità di varie abitazioni. Le aree interessate dai lavori, sono in prossimità di diverse abitazioni e ricadono in un territorio caratterizzato da sporadici rinvenimenti archeologici, ma considerando le quote di progetto non si esclude la presenza di depositi archeologici.

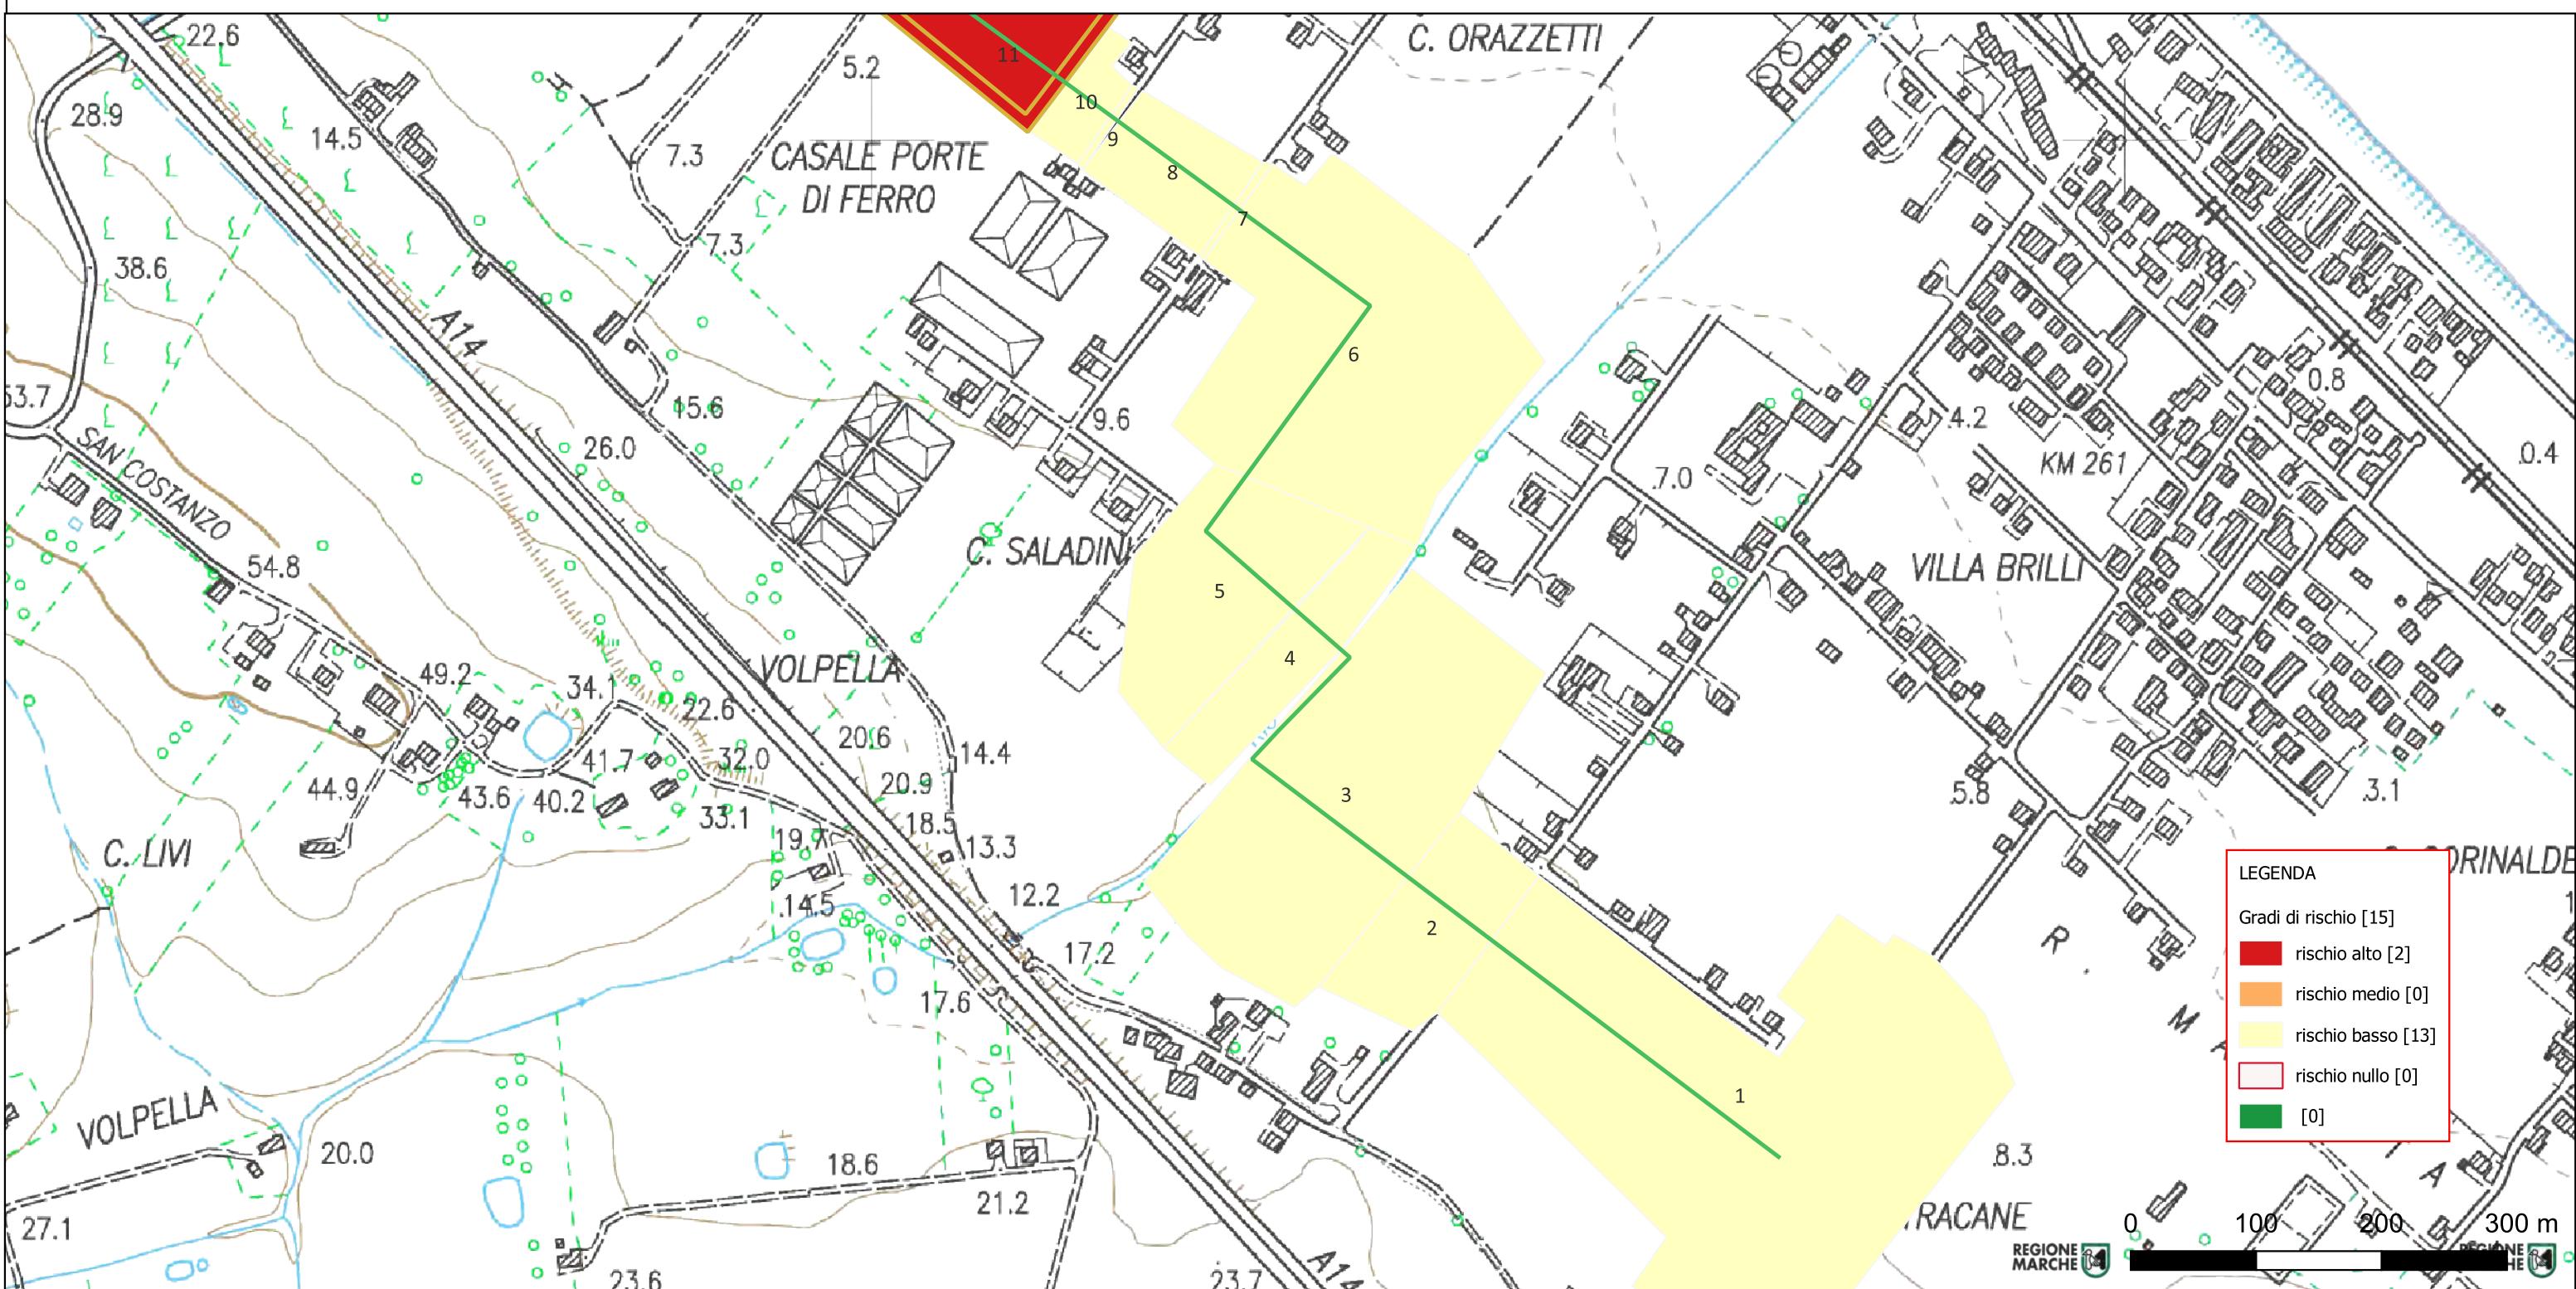
Riferimento (VRDR)	Rischio - sintesi (VRDS)	Note (VRDN)
4	rischio basso	Il tratto di canale di gronda contraddistinto da progetto con le lettere E-F avrà una sezione verticale raggiungerà la quota di profondità di 4,5 m e avrà una larghezza pari 4 m. Le aree interessate dai lavori, sono in prossimità di diverse abitazioni e ricadono in un territorio caratterizzato da sporadici rinvenimenti archeologici, ma considerando le quote di progetto non si esclude la presenza di depositi archeologici.

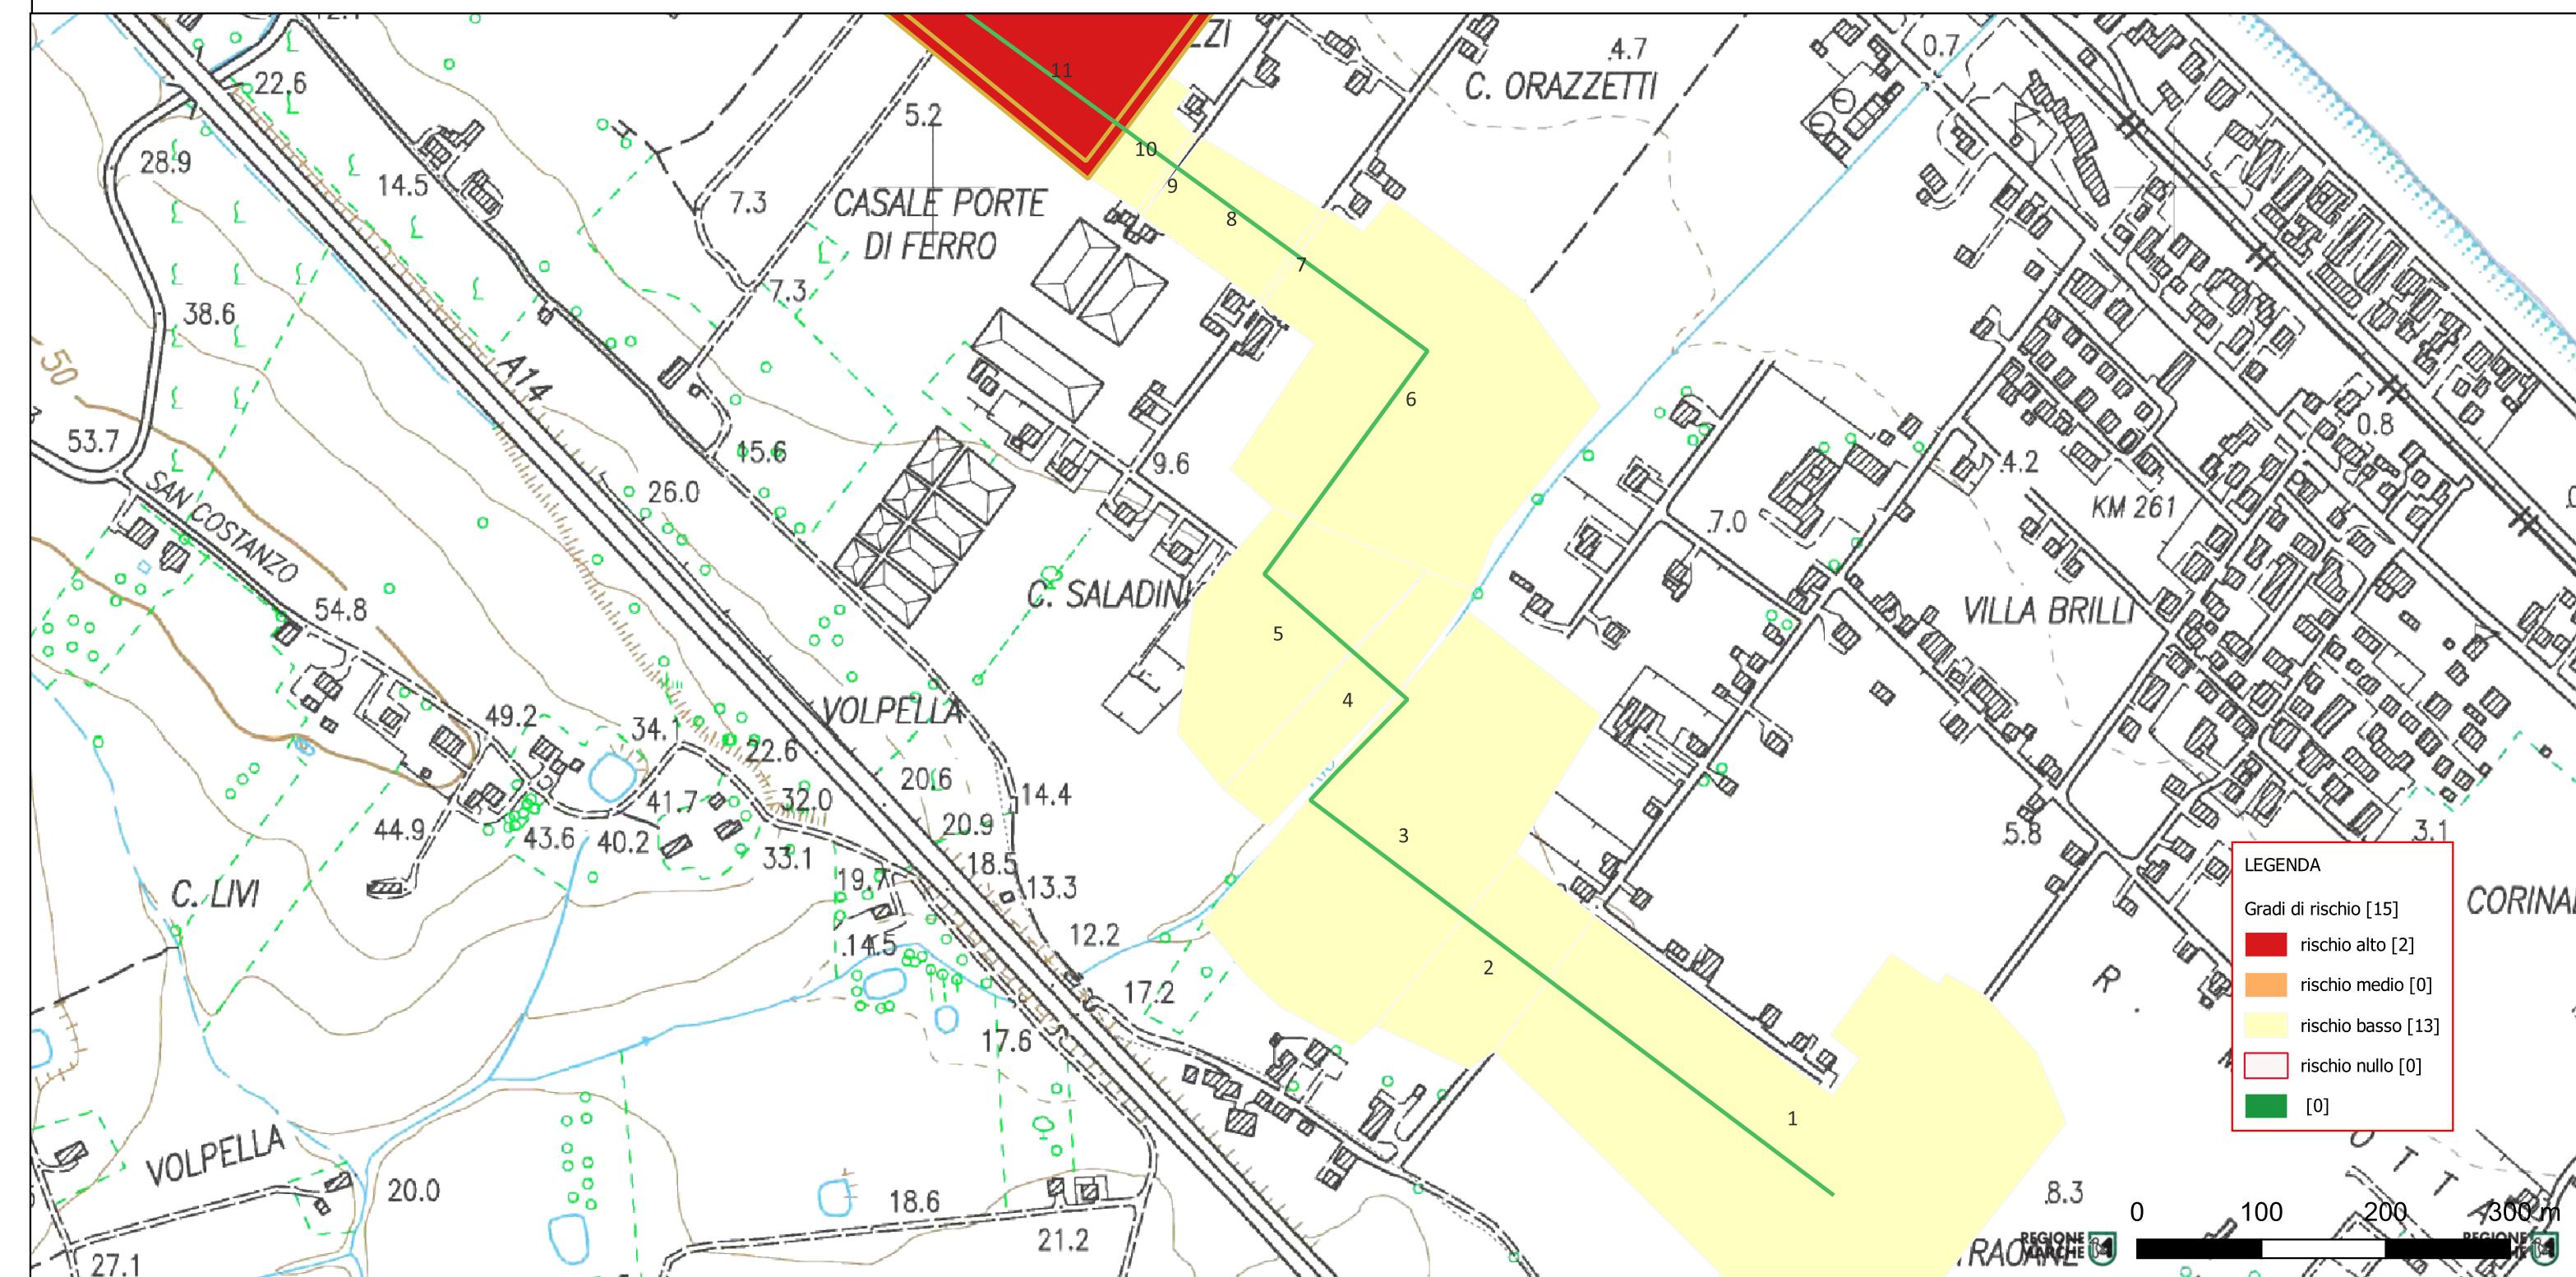
Riferimento (VRDR)	Rischio - sintesi (VRDS)	Note (VRDN)
5	rischio basso	Il tratto di canale di gronda contraddistinto da progetto con le lettere F-G avrà una sezione verticale raggiungerà la quota di profondità di 2,5 m e avrà una larghezza pari 4 m. Le aree interessate dai lavori, sono in prossimità di diverse abitazioni e ricadono in un territorio caratterizzato da sporadici rinvenimenti archeologici, ma considerando le quote di progetto non si esclude la presenza di depositi archeologici.

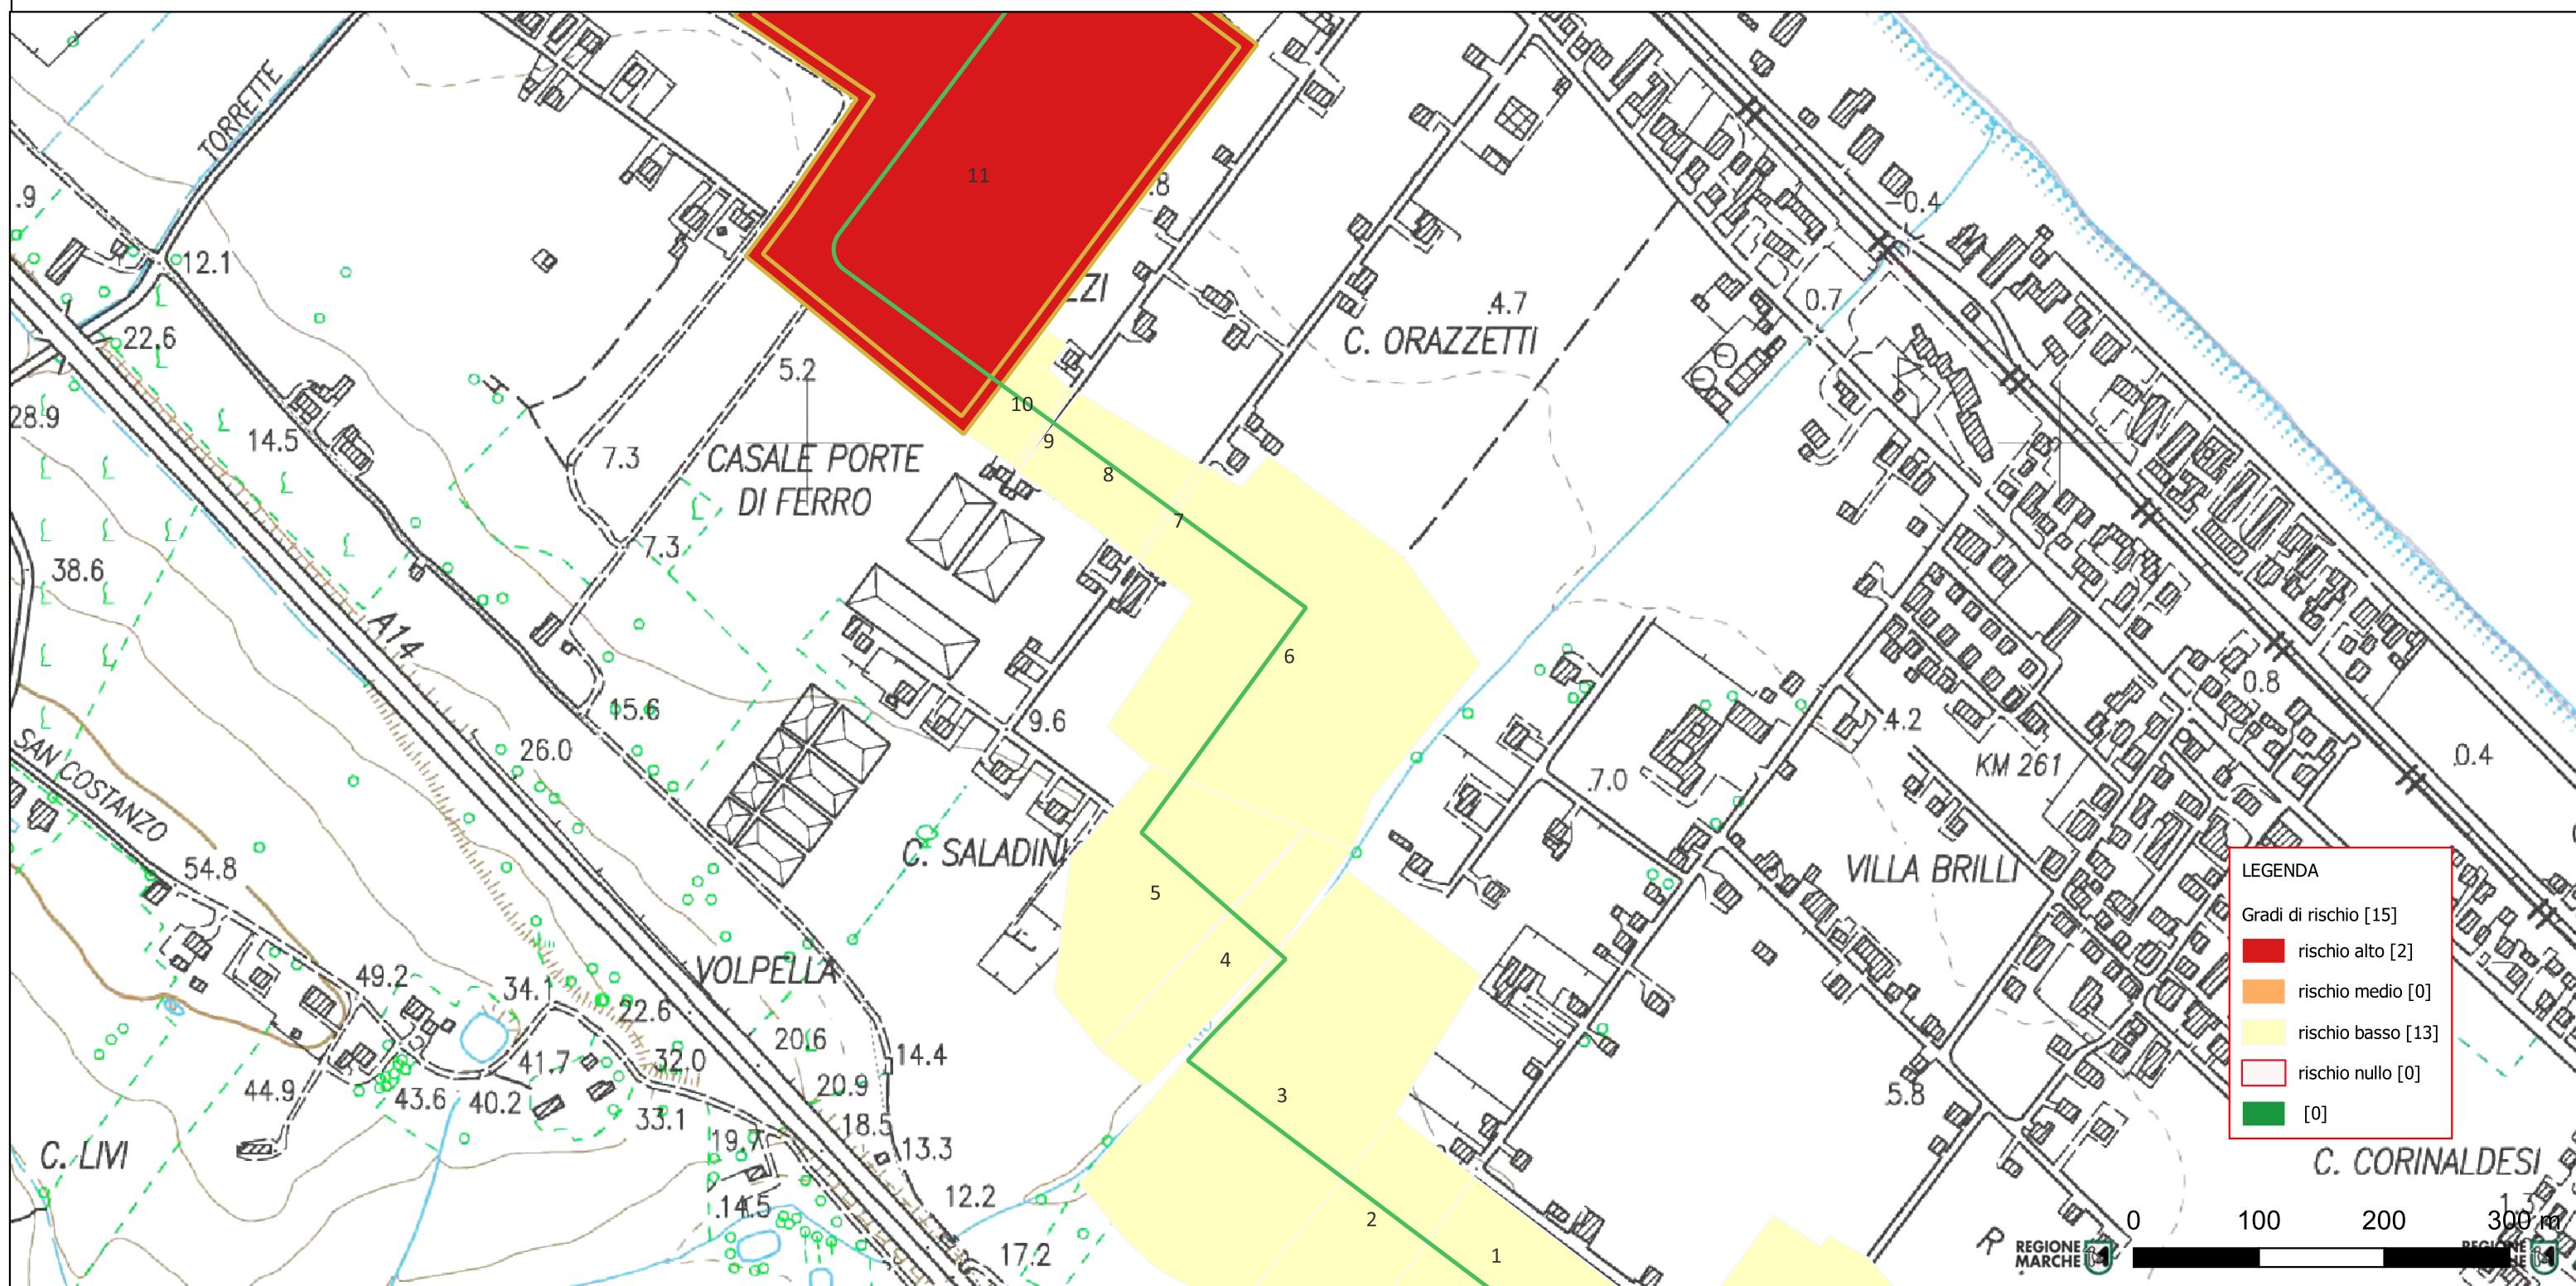
Riferimento (VRDR)	Rischio - sintesi (VRDS)	Note (VRDN)
6	rischio basso	Il tratto di canale di gronda contraddistinto da progetto con le lettere G-H avrà una sezione verticale raggiungerà la quota di profondità di 4,5 m e avrà una larghezza pari 4 m. Le aree interessate dai lavori, sono in prossimità di diverse abitazioni e ricadono in un territorio caratterizzato da sporadici rinvenimenti archeologici, ma considerando le quote di progetto non si esclude la presenza di depositi archeologici.

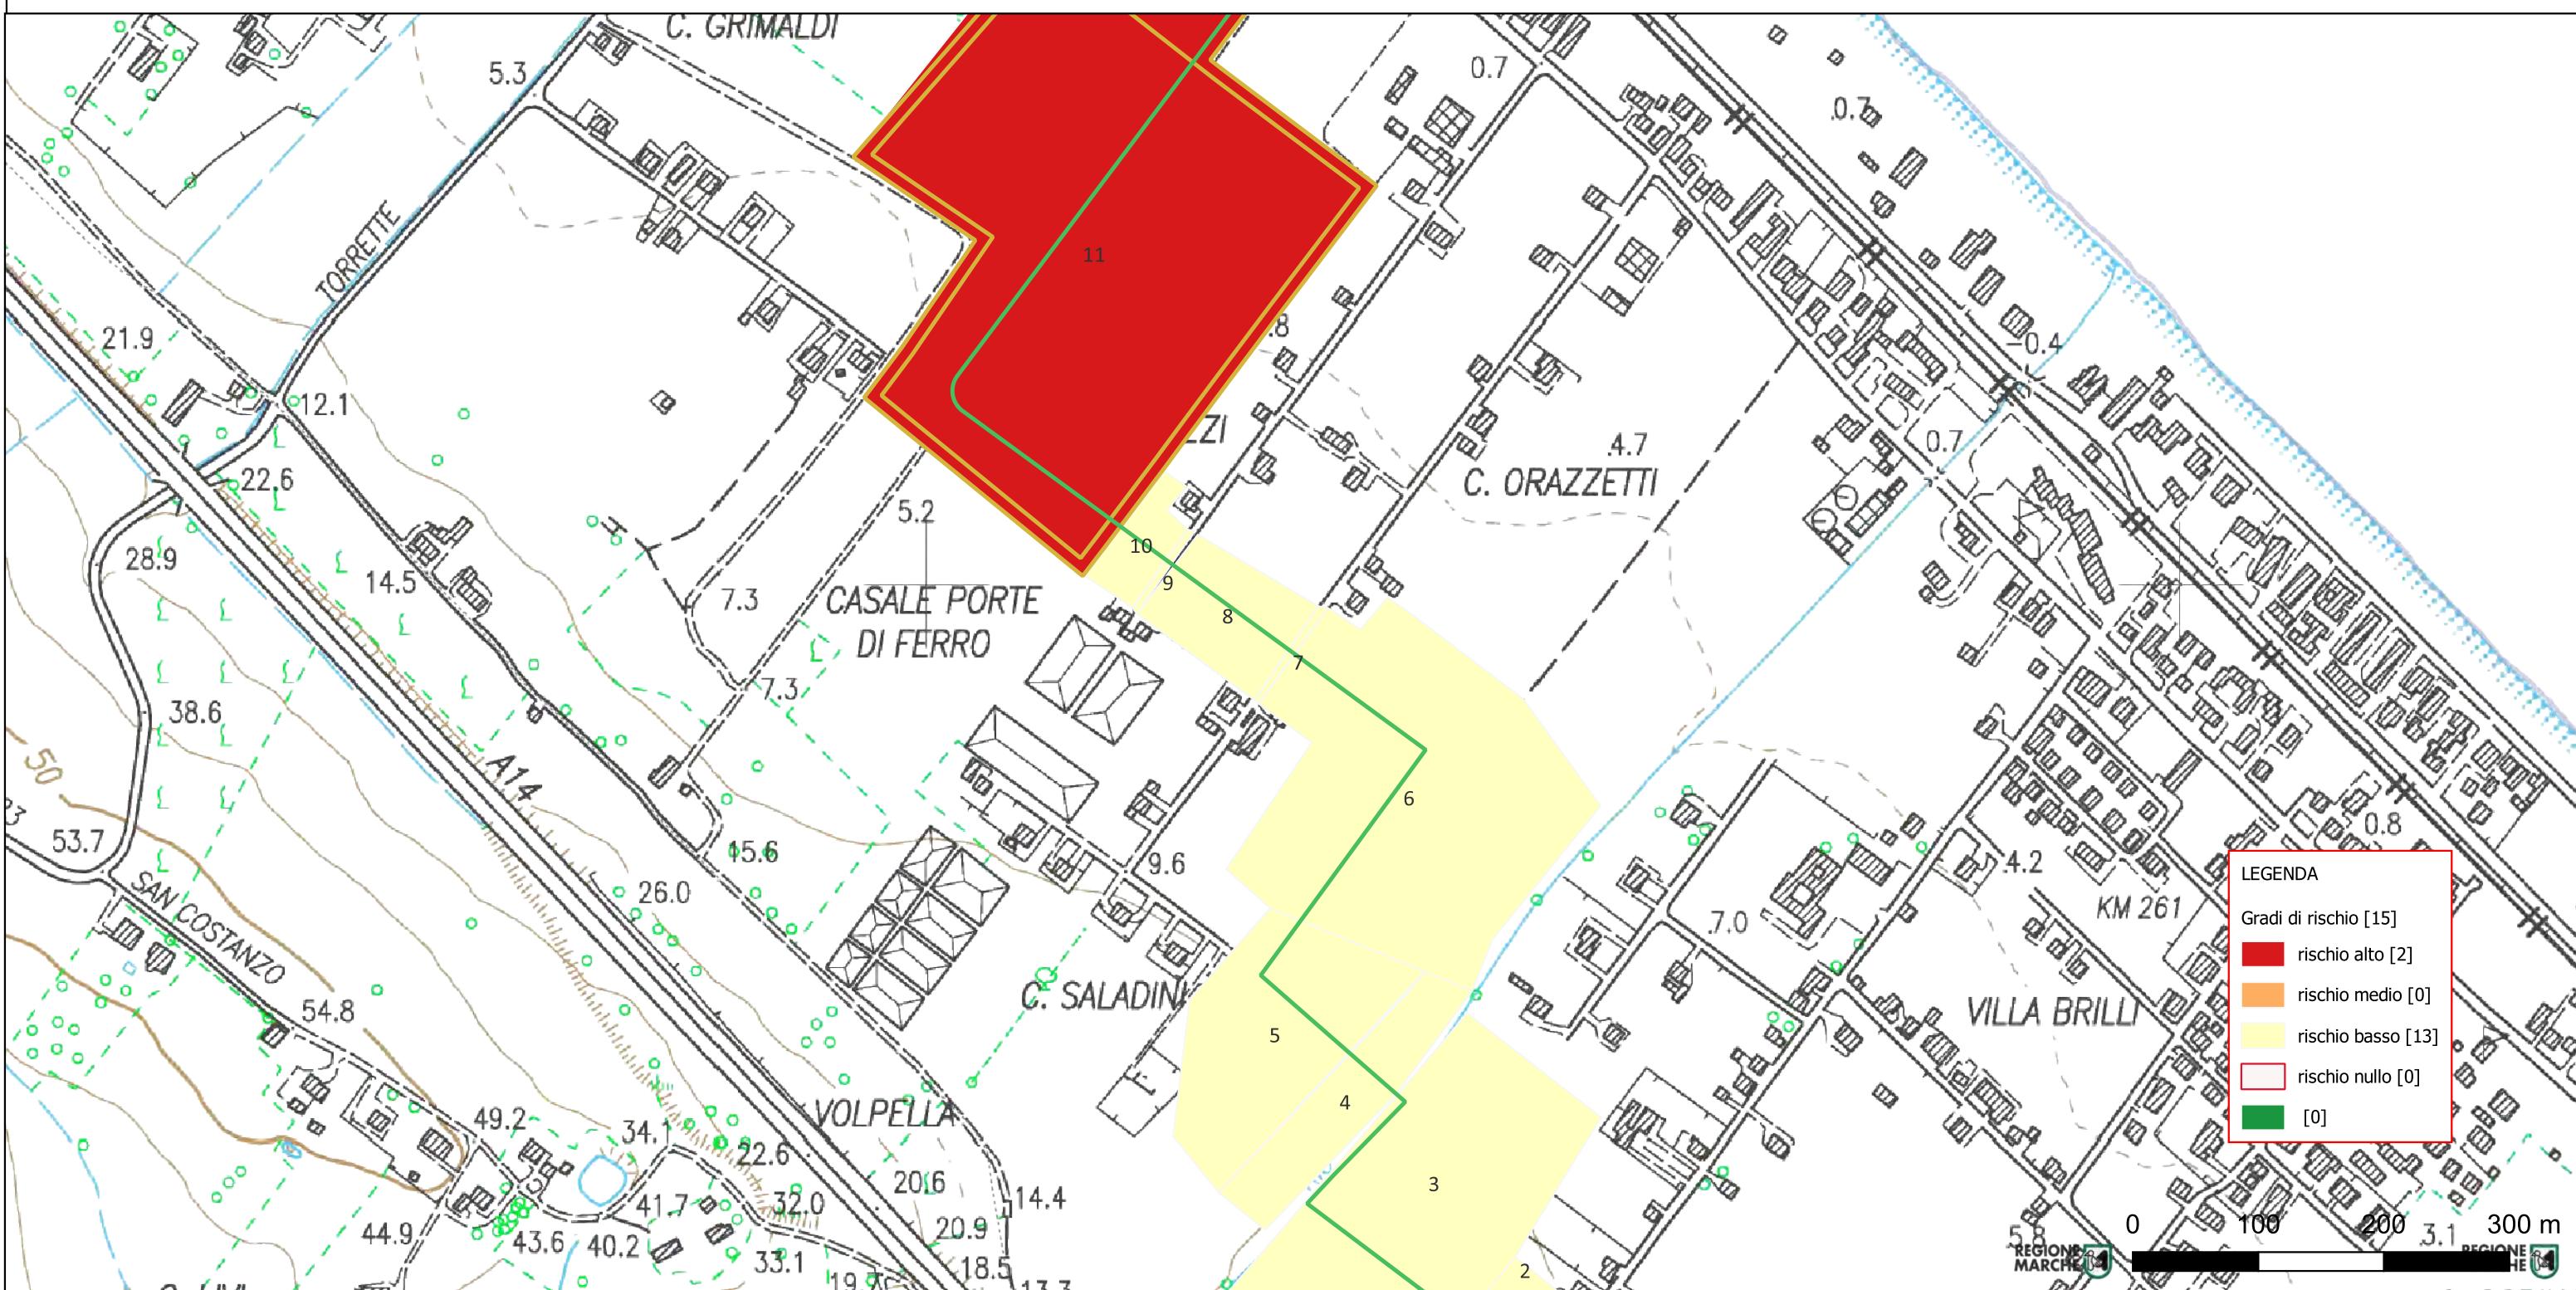
Riferimento (VRDR)	Rischio - sintesi (VRDS)	Note (VRDN)
7	rischio basso	Il tratto di canale di gronda contraddistinto da progetto con le lettere H-I avrà una sezione verticale raggiungerà la quota di profondità di 2,5 m e avrà una larghezza pari 4 m. Le aree interessate dai lavori, sono in prossimità di diverse abitazioni e ricadono in un territorio caratterizzato da sporadici rinvenimenti archeologici, ma considerando le quote di progetto non si esclude la presenza di depositi archeologici.
