MA-UBIS-000017 - SDOPPIAMENTO DELLA RETE FOGNARIA MEDIANTE LA REALIZZAZIONE DI UN
IMPIANTO DI FOGNATURE ACQUE METEORICHE DEDICATO CHE RISOLVA ANCHE IL PROBLEMA
DELL'ATTRAVERSAMENTO DELLA SEDE FERROVIARIA E DELLA STRADA NAZIONALE ADRIATICA SUD
E REALIZZAZIONE DI UN CANALE DI GRONDA PER INTERCETTARE LE ACQUE DA MONTE - LOCALITÀ
PONTESASSO

PROGETTO DI FATTIBILITA' TECNICO - ECONOMICA

**RELAZIONE DI VERIFICA PREVENTIVA
DELL'INTERESSE ARCHEOLOGICO**

D2.3

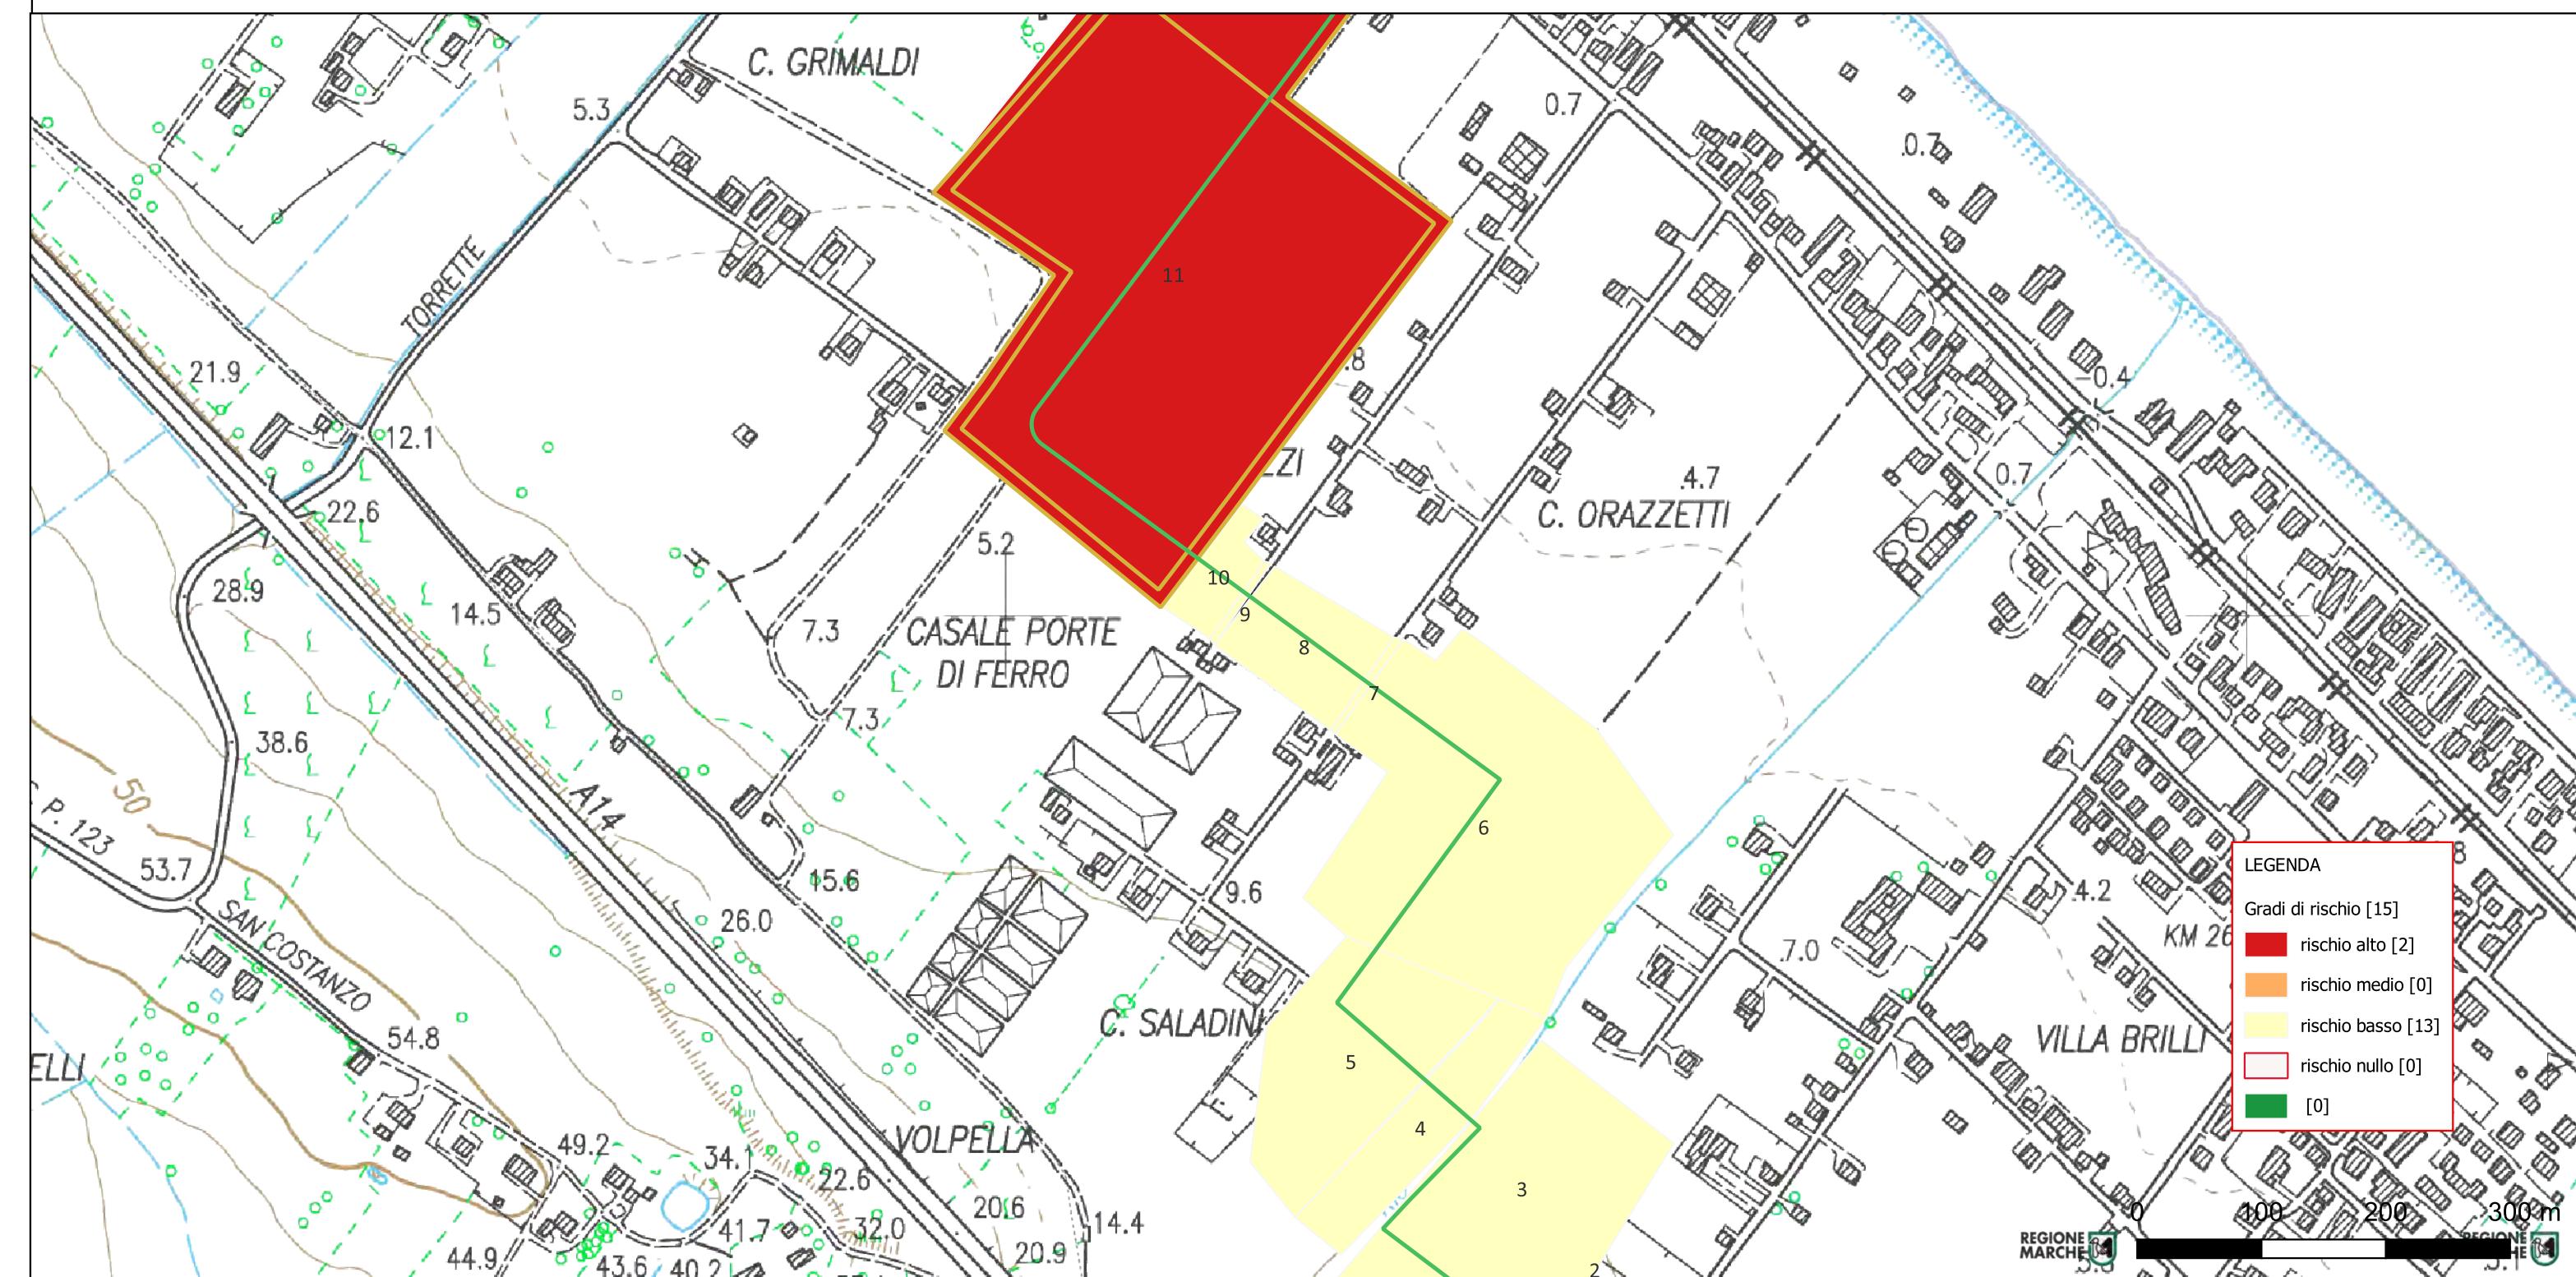
Riferimento (VRDR)	Rischio - sintesi (VRDS)	Note (VRDN)
8	rischio basso	Il tratto di canale di gronda contraddistinto da progetto con le lettere I-L avrà una sezione verticale raggiungerà la quota di profondità di 3 m e avrà una larghezza pari 4 m. Le aree interessate dai lavori ricadono in un territorio caratterizzato da sporadici rinvenimenti archeologici, ma considerando le quote di progetto non si esclude la presenza di depositi archeologici.

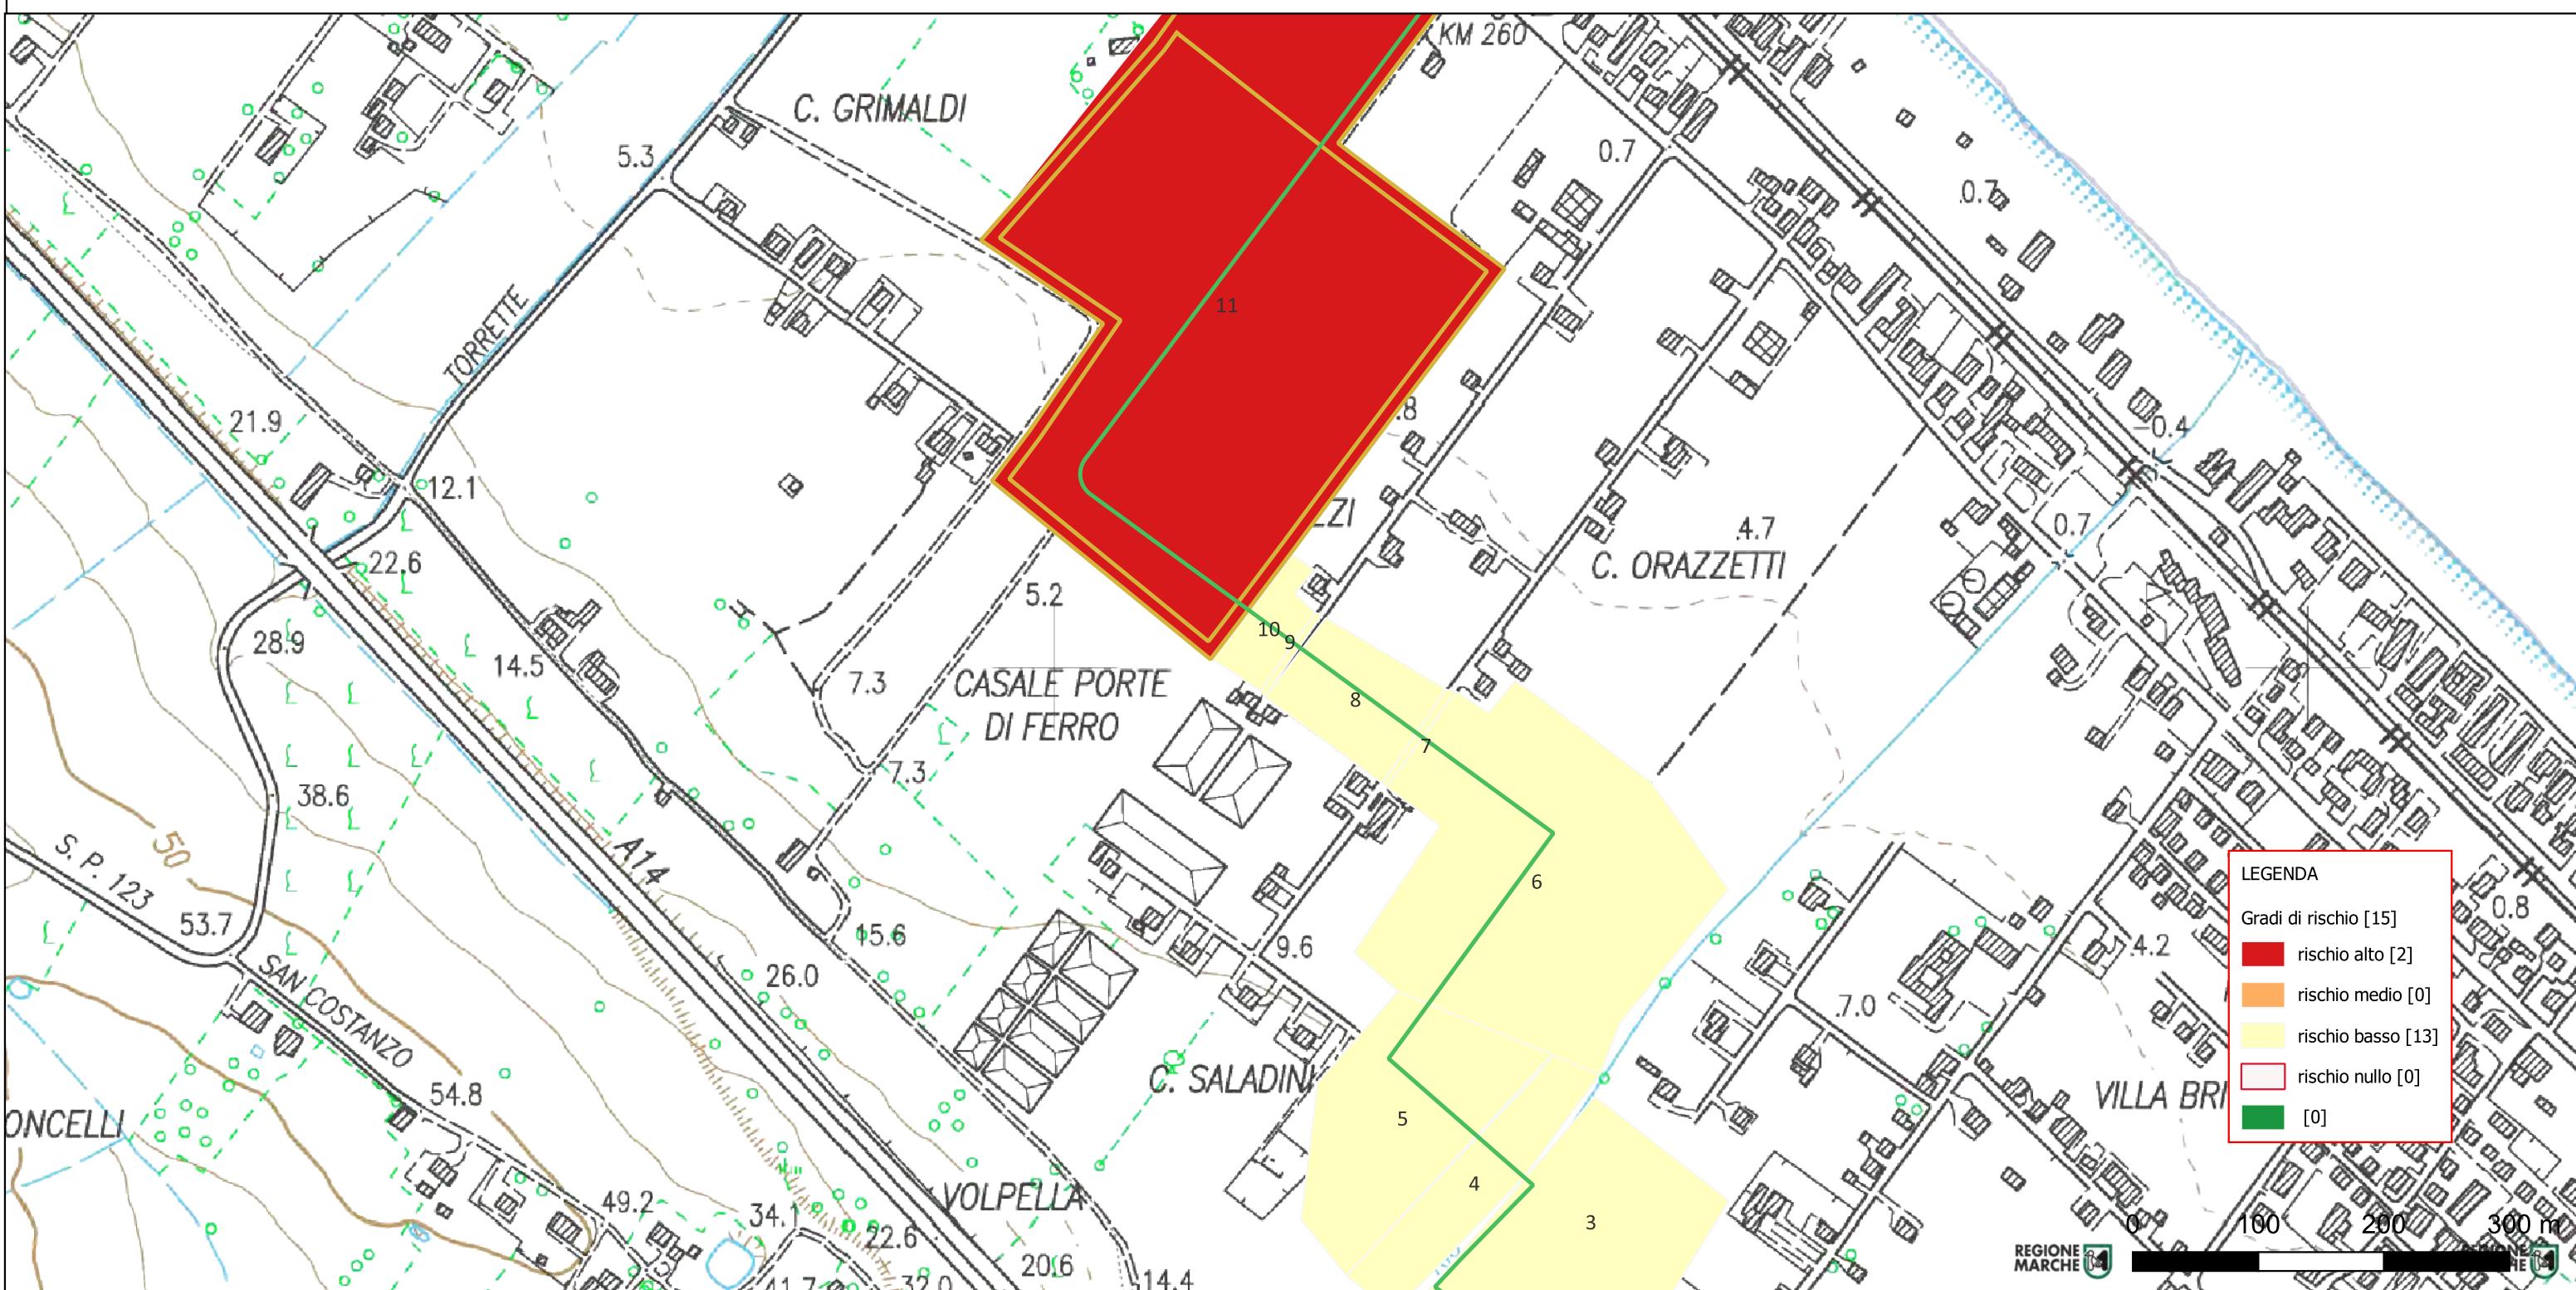
Riferimento (VRDR)	Rischio - sintesi (VRDS)	Note (VRDN)
9	rischio basso	Il tratto di canale di gronda contraddistinto da progetto con le lettere L-M avrà una sezione verticale raggiungerà la quota di profondità di 2,5 m e avrà una larghezza pari 4 m. Le aree interessate dai lavori, sono in prossimità di diverse abitazioni e ricadono in un territorio caratterizzato da sporadici rinvenimenti archeologici, ma considerando le quote di progetto non si esclude la presenza di depositi archeologici.

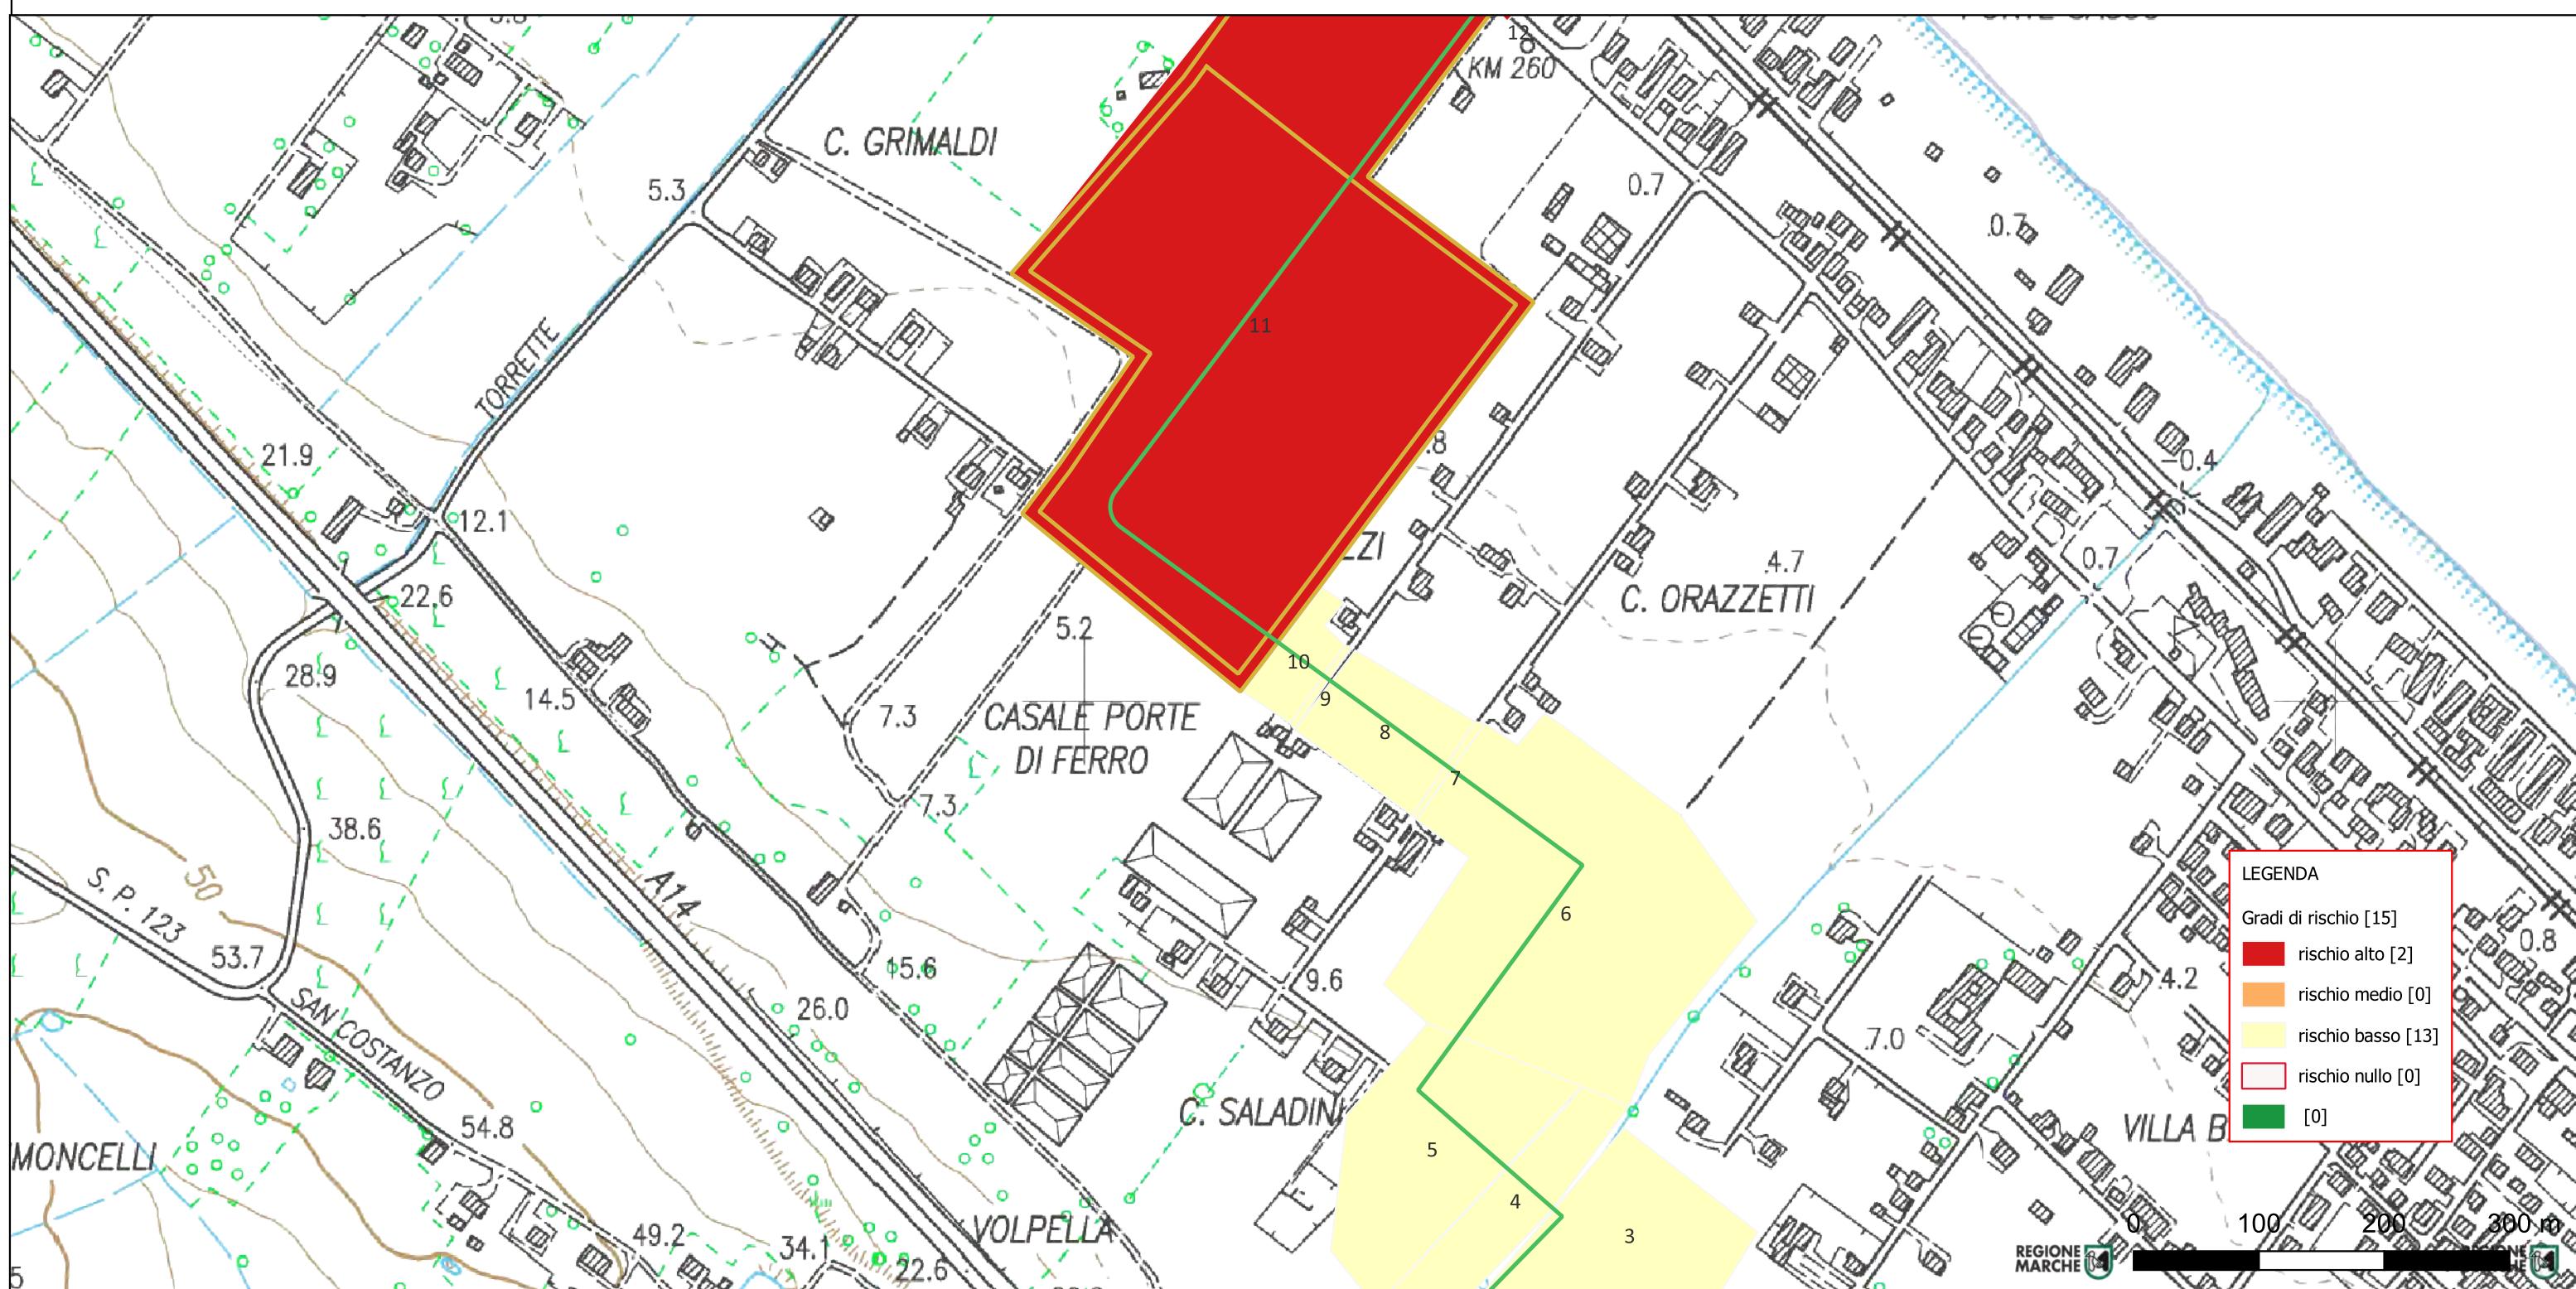
Riferimento (VRDR)	Rischio - sintesi (VRDS)	Note (VRDN)
10	rischio basso	Il tratto di canale di gronda contraddistinto da progetto con le lettere M-N avrà una sezione verticale raggiungerà la quota di profondità di 3,5 m e avrà una larghezza pari 4 m. Le aree interessate dai lavori, sono in prossimità di diverse abitazioni e ricadono in un territorio caratterizzato da sporadici rinvenimenti archeologici, ma considerando le quote di progetto non si esclude la presenza di depositi archeologici.

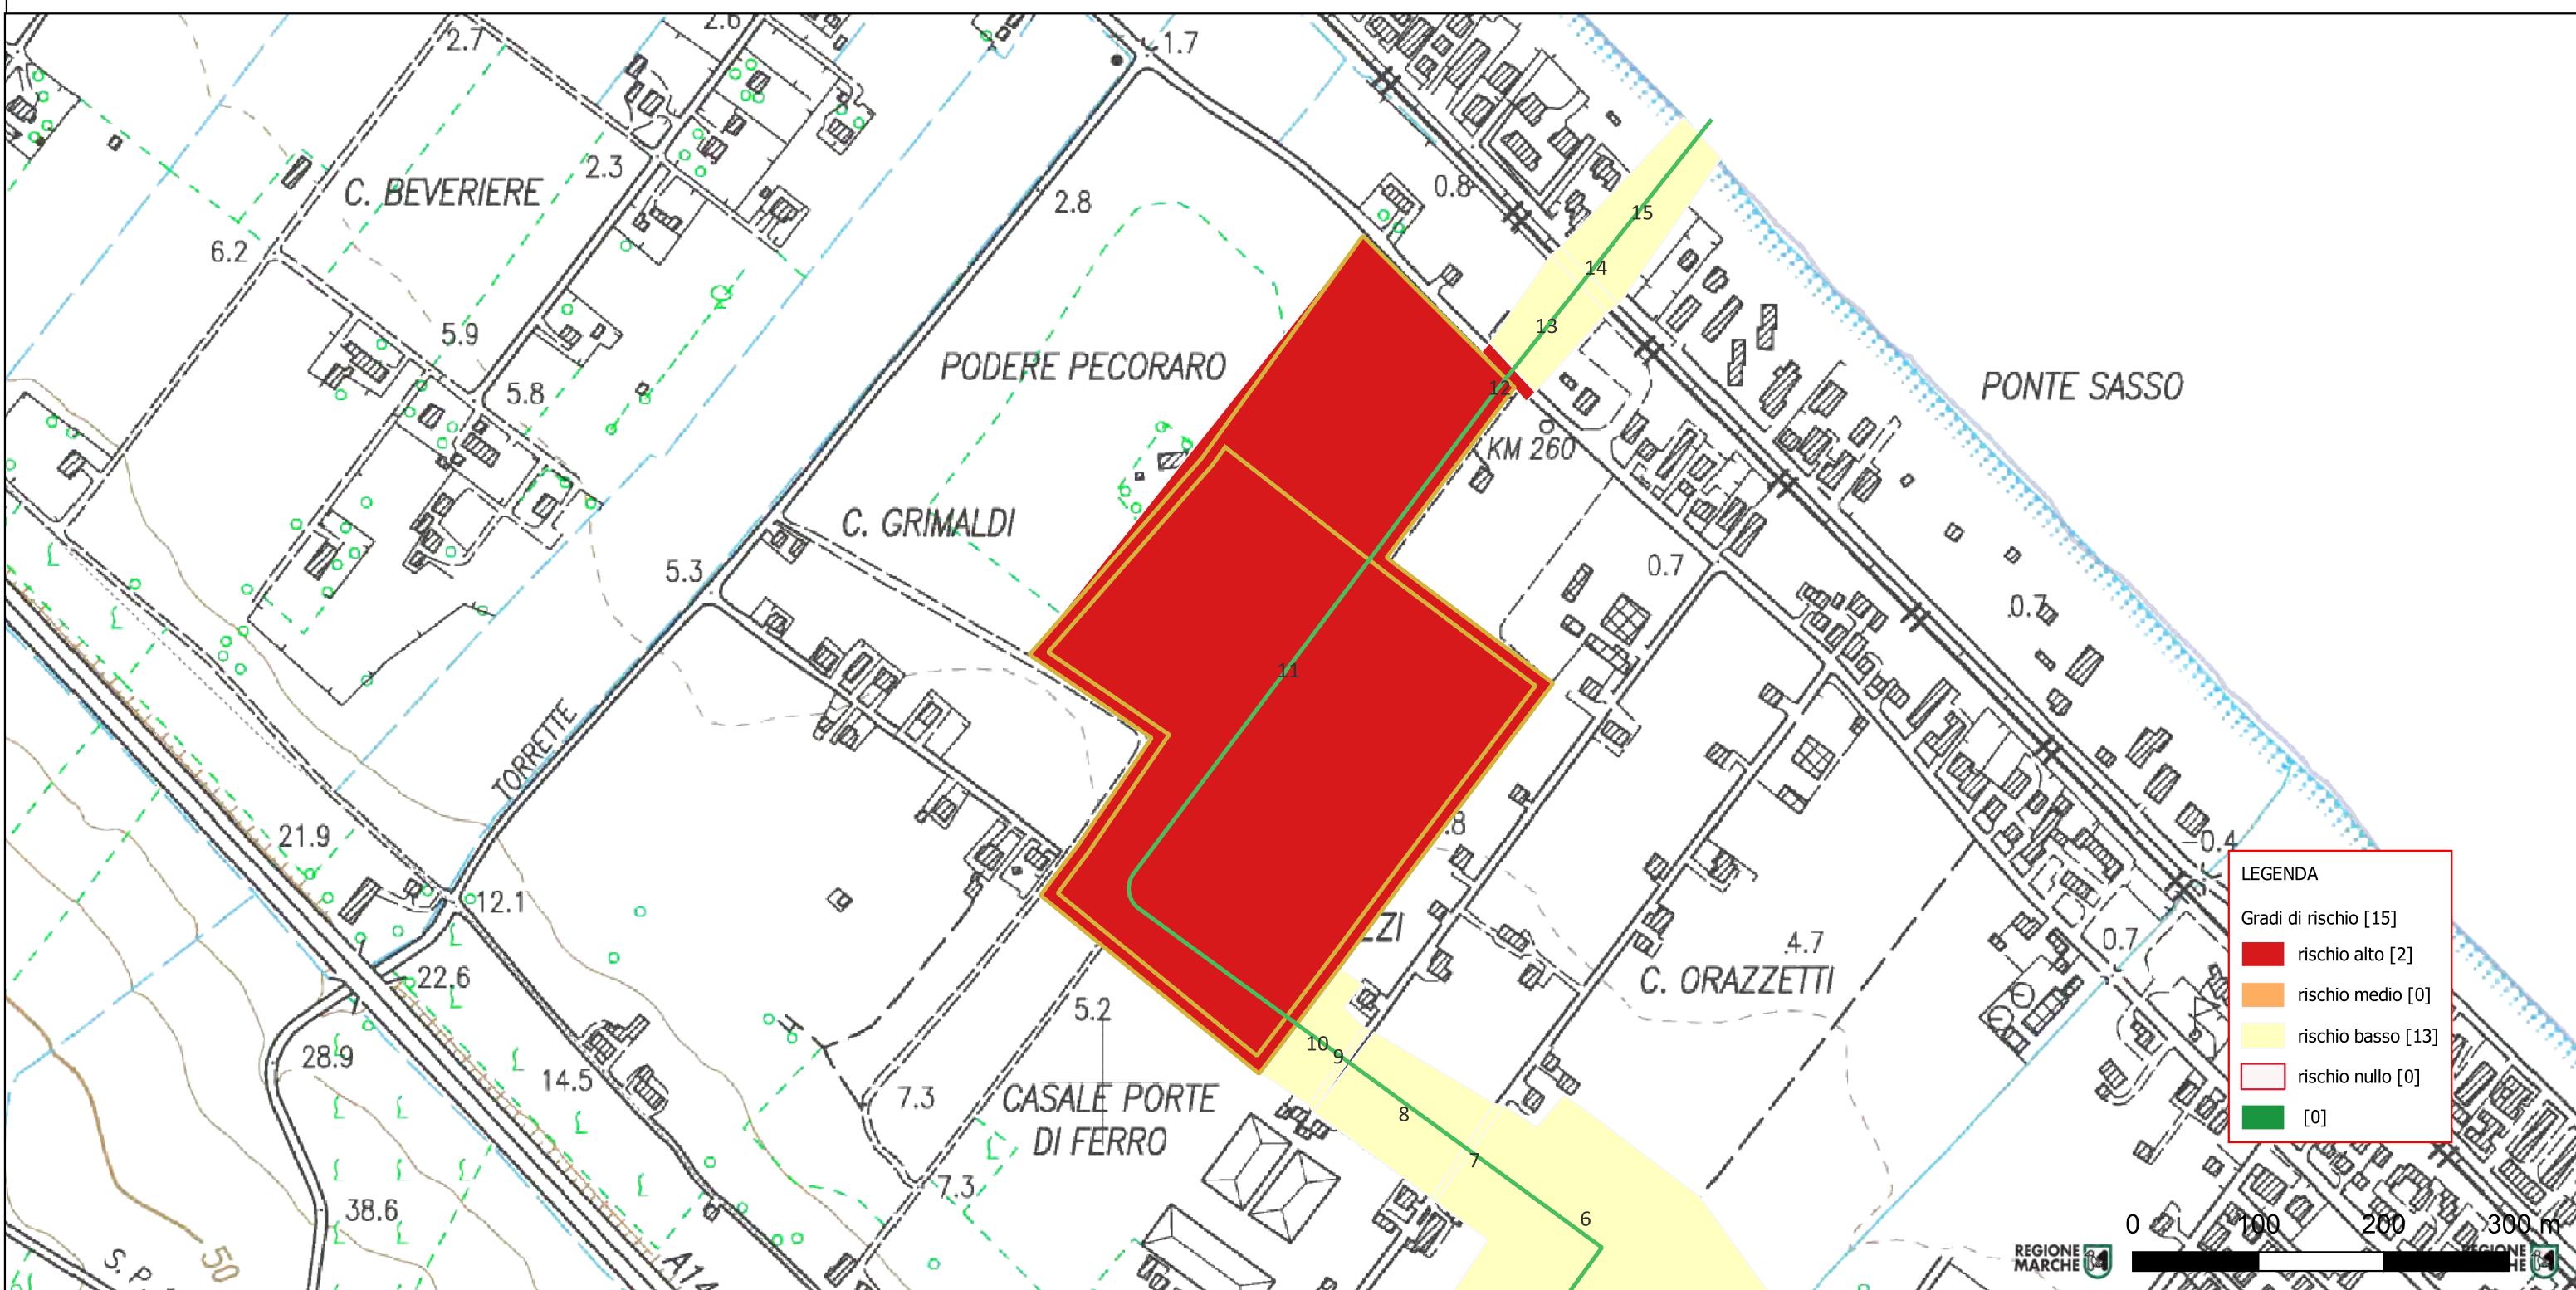
Riferimento (VRDR)	Rischio - sintesi (VRDS)	Note (VRDN)
11	rischio alto	La vasca di laminazione, indicata con N-O in progetto che comprende anche il canale di gronda contraddistinto su dalle lettere O-P da progetto avrà una sezione trapezoidale che raggiungerà la quota di 2,5 m di profondità Le aree interessate dai lavori, sono in corrispondenza di aree caratterizzate rinvenimenti archeologici effettuati durante le arature, e individuati come probabile centuriazione romana

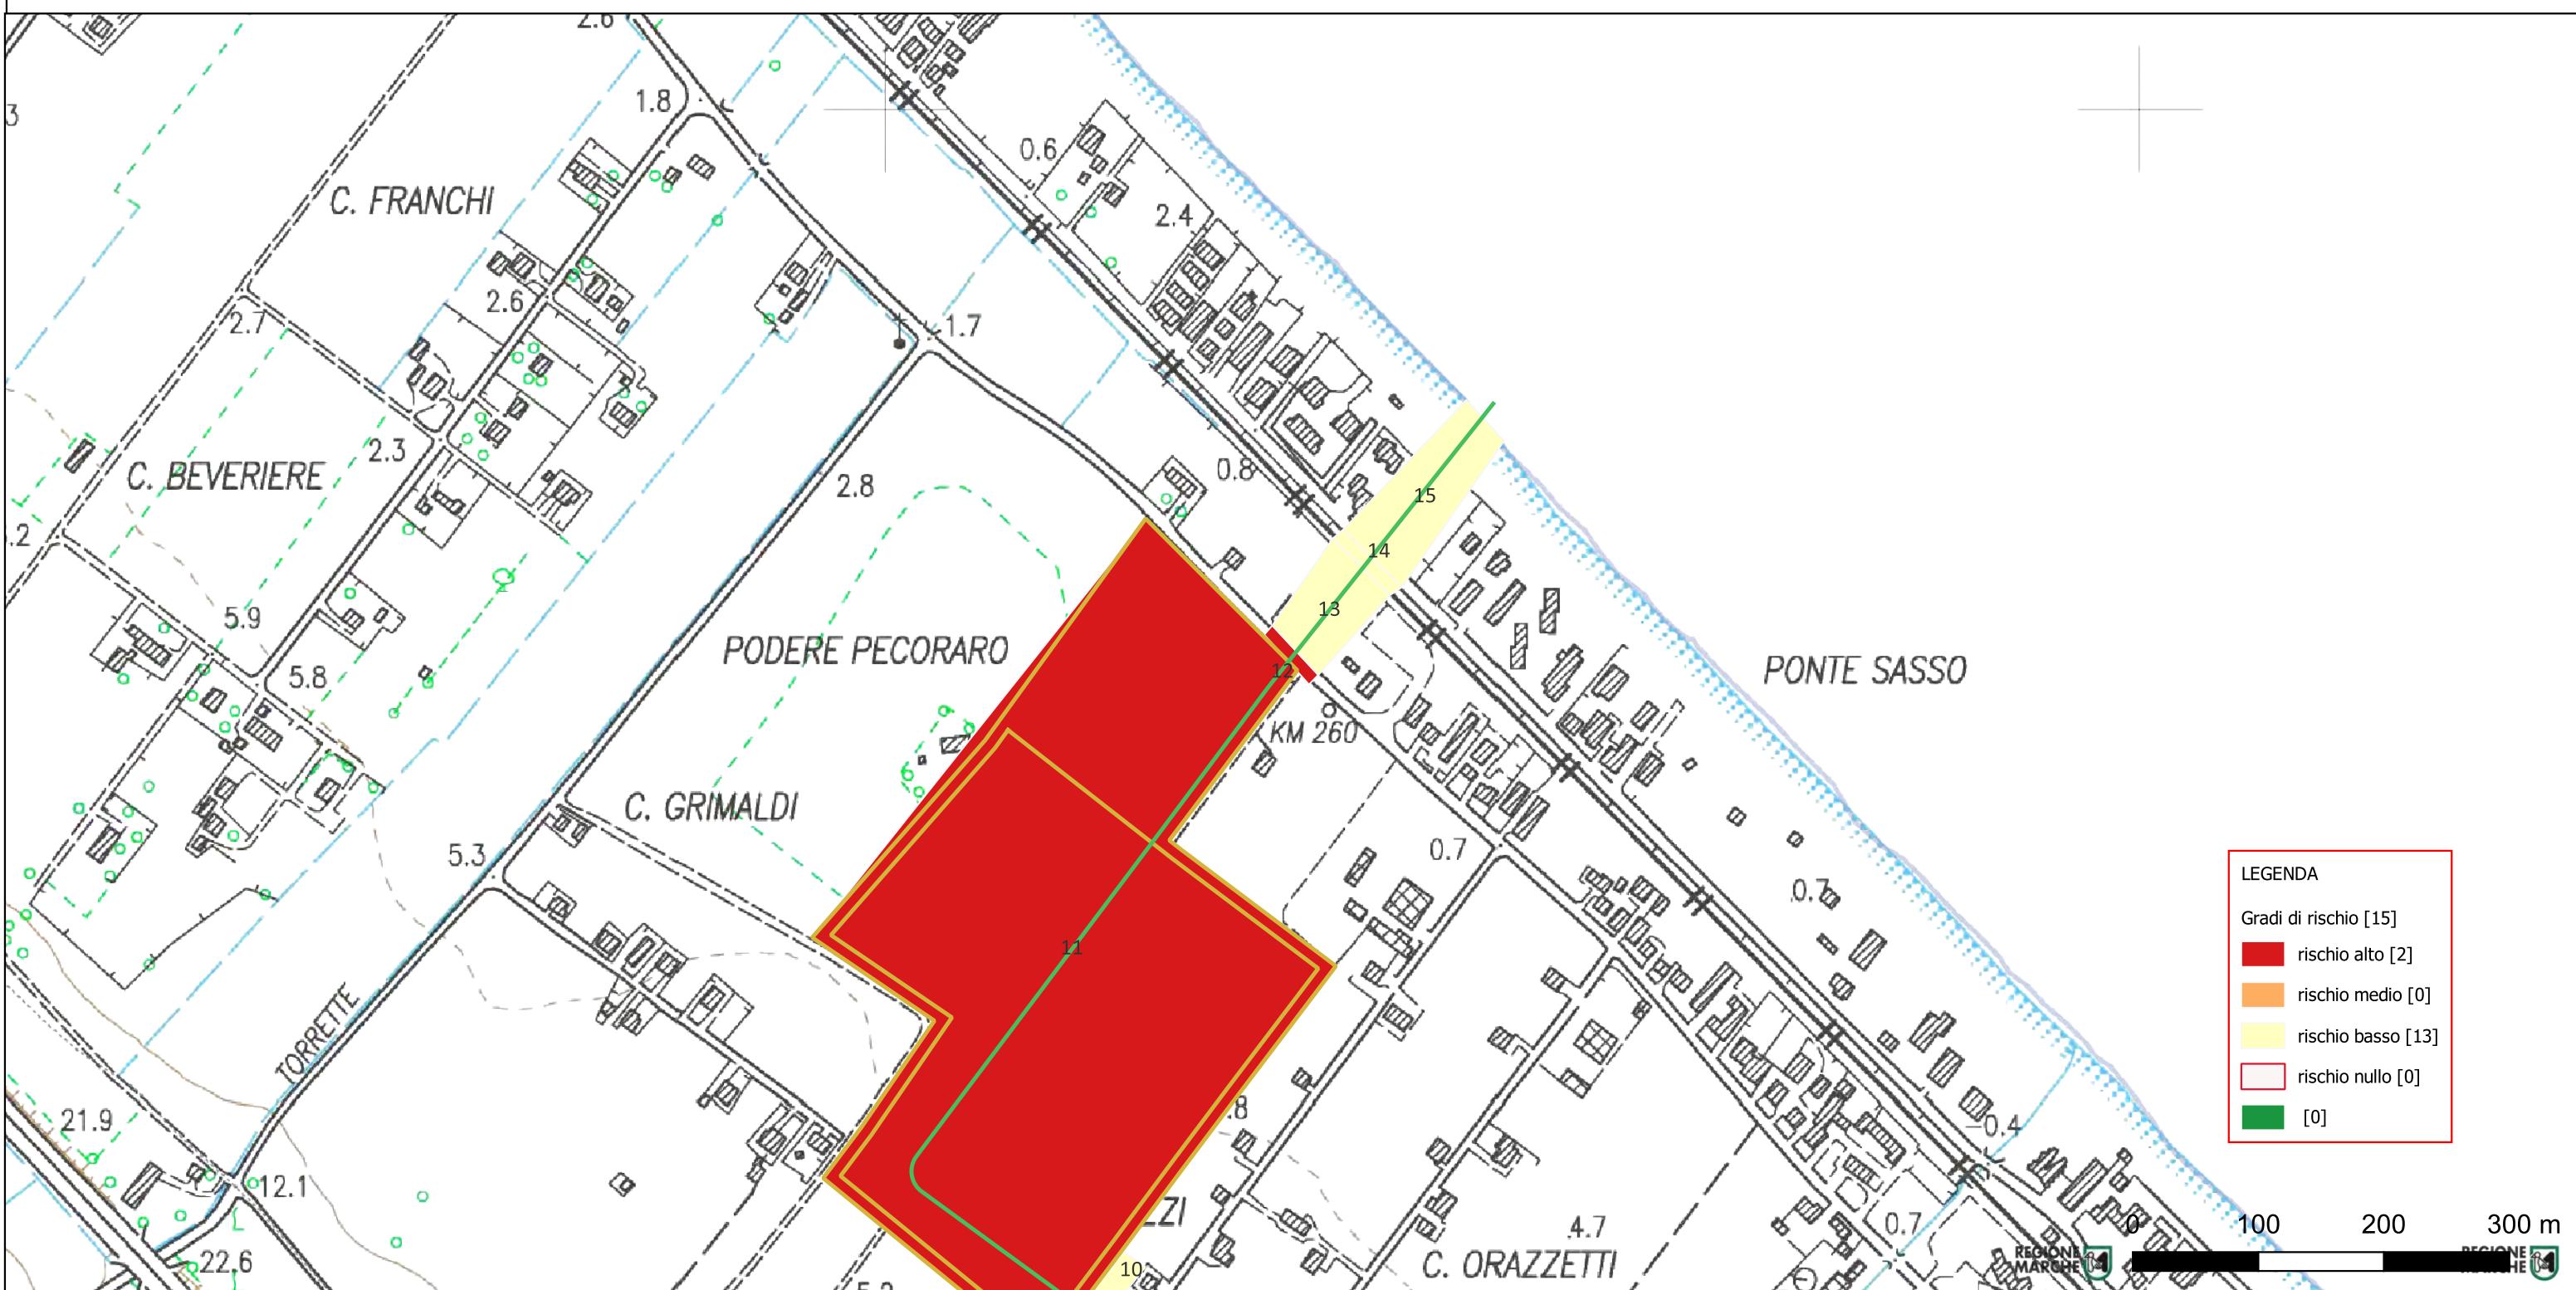
Riferimento (VRDR)	Rischio - sintesi (VRDS)	Note (VRDN)
12	rischio alto	Il tratto di canale di gronda contraddistinto da progetto con le lettere P-Q avrà una sezione trapezoidale raggiungerà la quota di profondità di 3 m e avrà una larghezza di 4,50 m, attraversa aree interessate dai lavori, sono incorrispondenza di aree caratterizzate rinvenimenti archeologici effettuati durante le arature, e individuati come probabile centuriazione romana

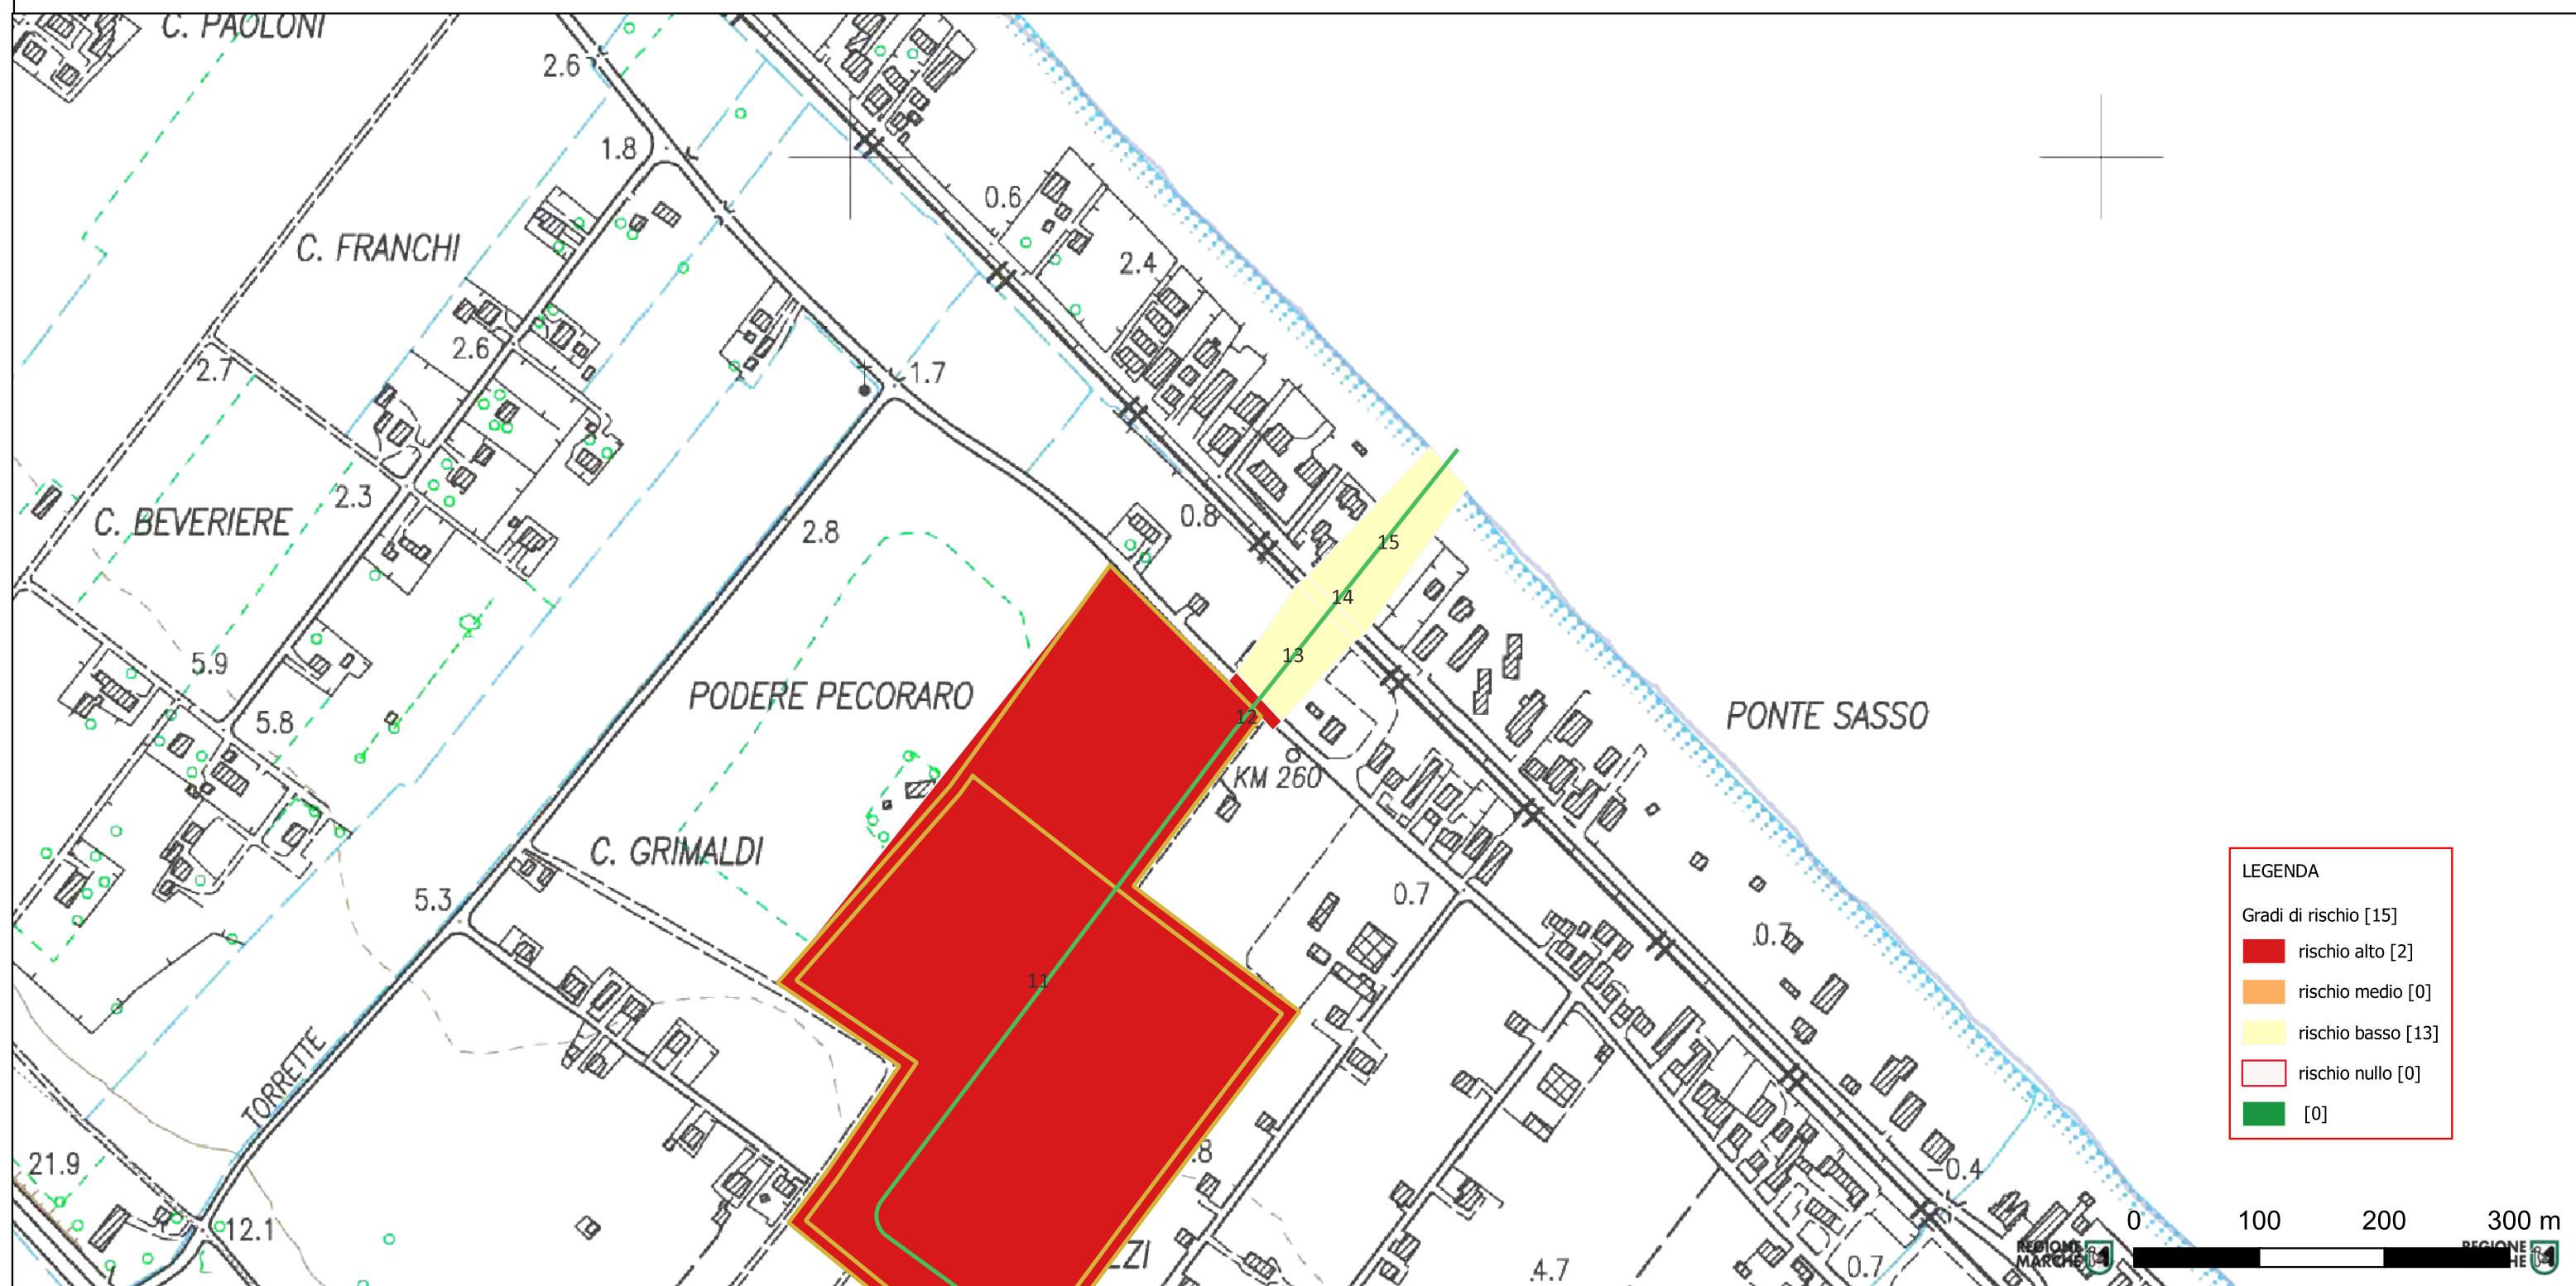
Riferimento (VRDR)	Rischio - sintesi (VRDS)	Note (VRDN)
13	rischio basso	Il tratto di canale di gronda contraddistinto da progetto con le lettere Q-R sezione verticale raggiungerà la quota di profondità di 3 m e avrà una larghezza pari a 4,5 m. L'area che ricopre è in prossimità di varie abitazioni. Le aree interessate dai lavori, sono in prossimità di diverse abitazioni e ricadono in un territorio caratterizzato da rinvenimenti archeologici, ma considerando le quote di progetto non si esclude la presenza di depositi archeologici.
