MA-UBIS-000017 - SDOPPIAMENTO DELLA RETE FOGNARIA MEDIANTE LA REALIZZAZIONE DI UN
IMPIANTO DI FOGNATURE ACQUE METEORICHE DEDICATO CHE RISOLVA ANCHE IL PROBLEMA
DELL'ATTRAVERSAMENTO DELLA SEDE FERROVIARIA E DELLA STRADA NAZIONALE ADRIATICA SUD
E REALIZZAZIONE DI UN CANALE DI GRONDA PER INTERCETTARE LE ACQUE DA MONTE - LOCALITÀ
PONTESASSO

PROGETTO DI FATTIBILITA' TECNICO - ECONOMICA

**RELAZIONE DI VERIFICA PREVENTIVA
DELL'INTERESSE ARCHEOLOGICO**

D2.3

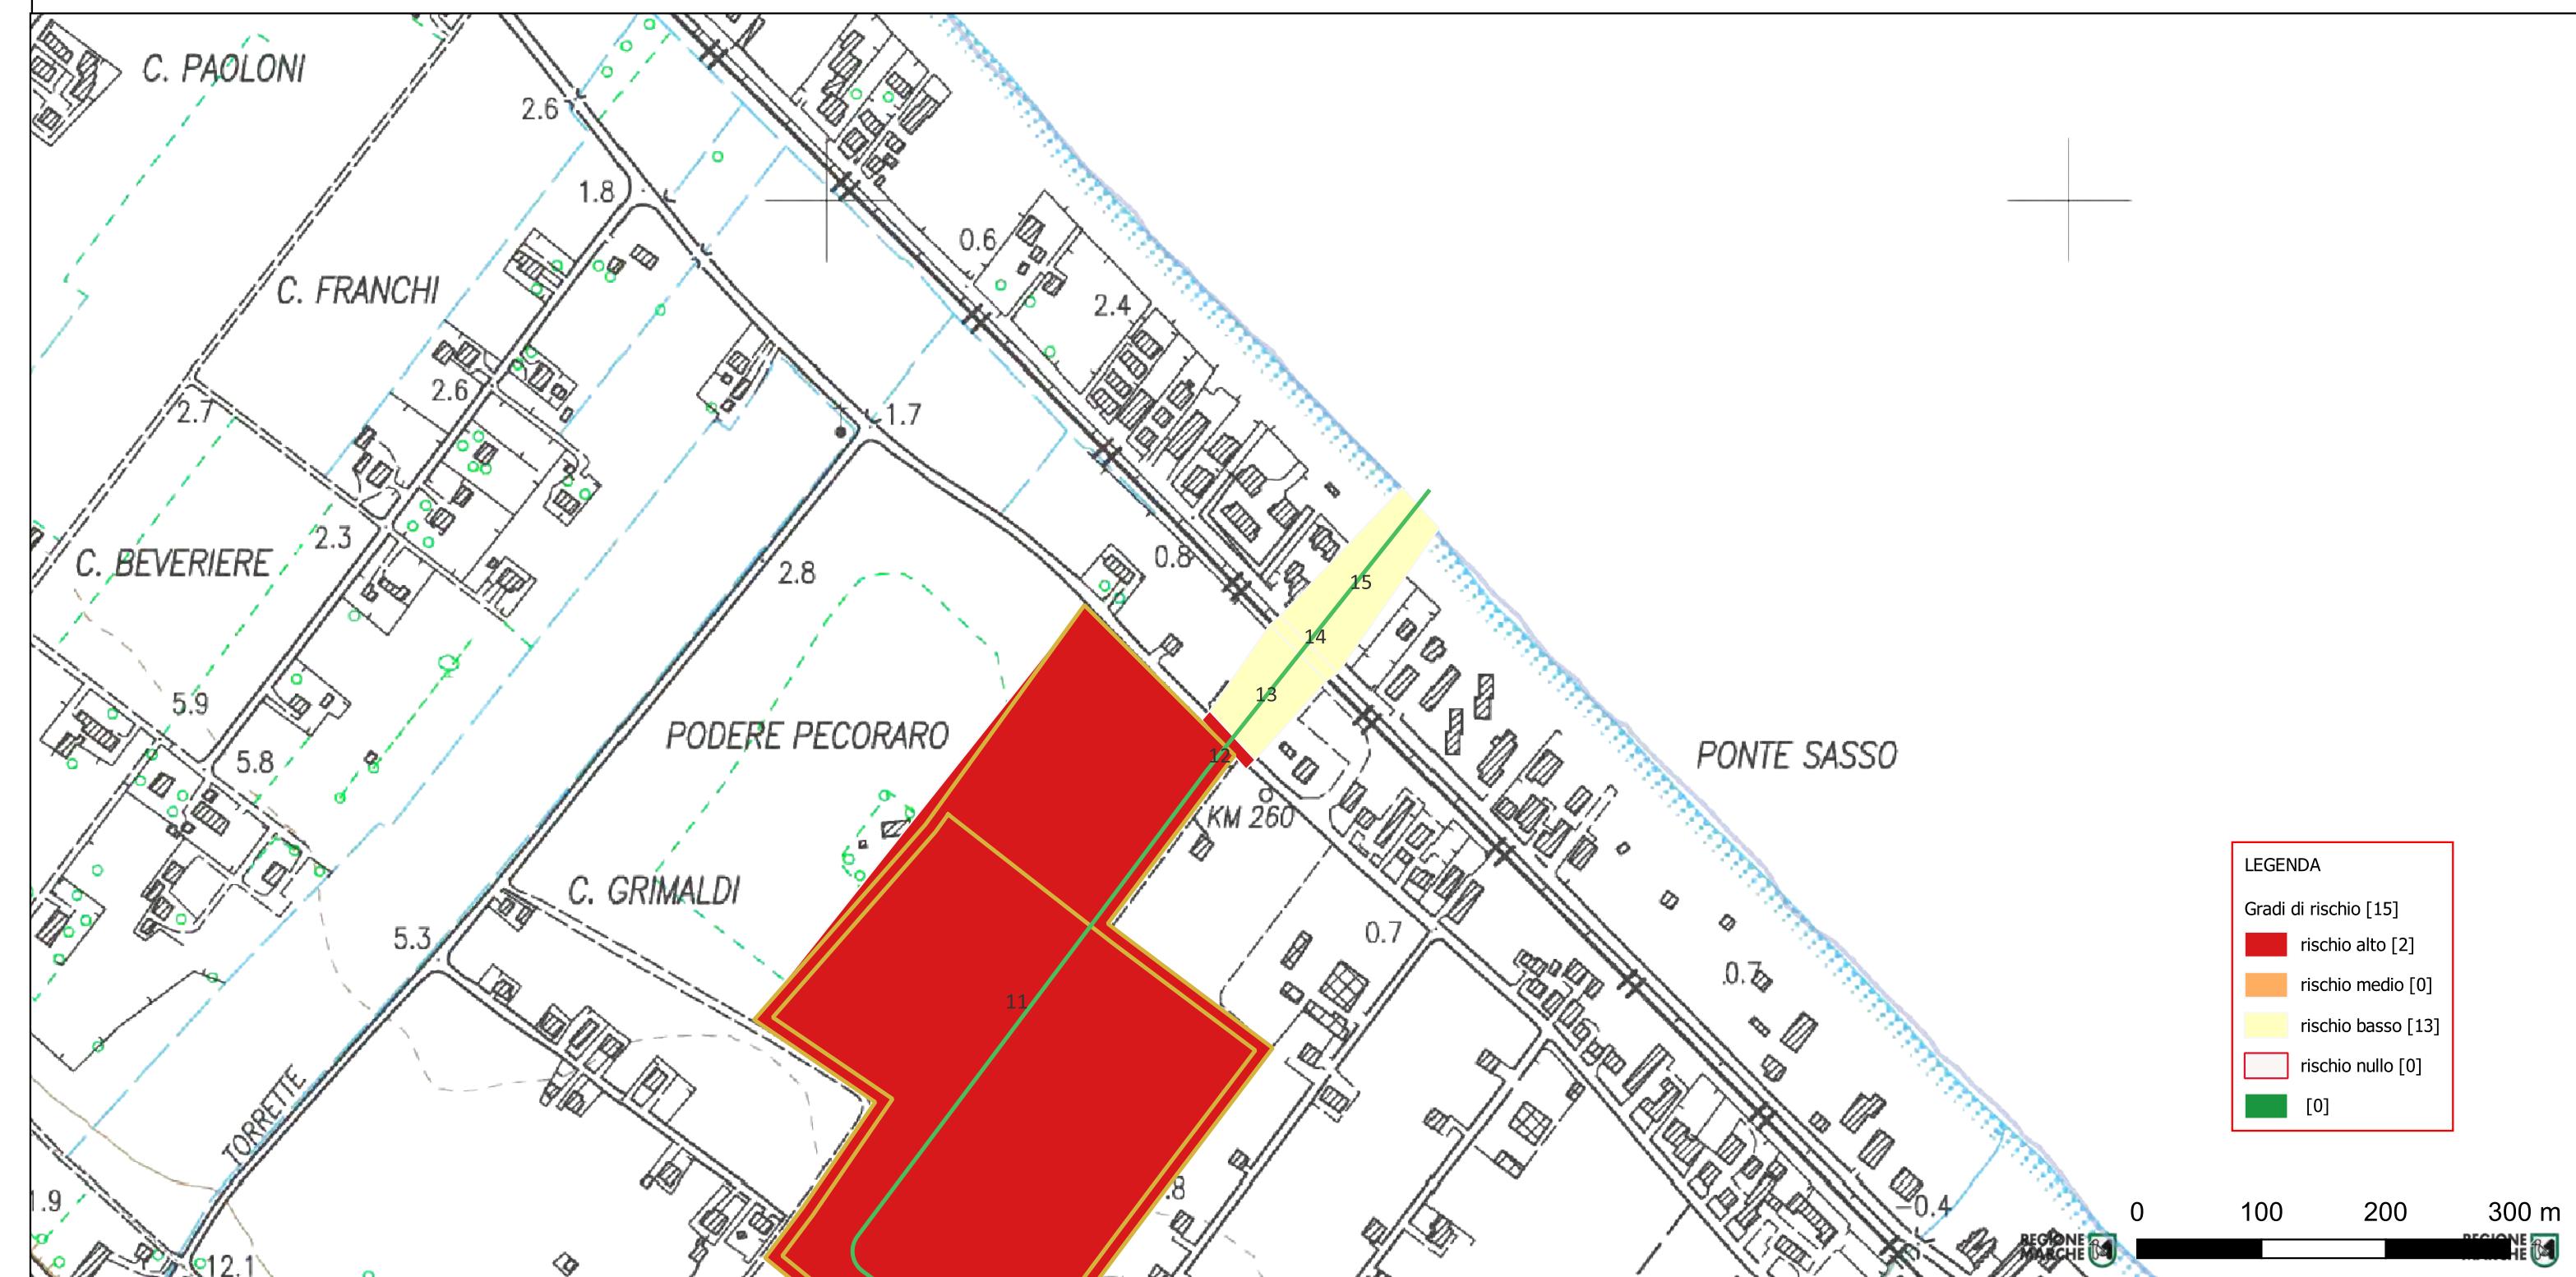
Riferimento (VRDR)	Rischio - sintesi (VRDS)	Note (VRDN)
14	rischio basso	Il tratto di canale di gronda contraddistinto da progetto con le lettere Q-R sezione verticale raggiungerà la quota di profondità di 3 m e avrà una larghezza pari a 4,5 m. L'area che ricopre è in prossimità di varie abitazioni. Le aree interessate dai lavori, sono in prossimità di diverse abitazioni e ricadono in un territorio caratterizzato da rinvenimenti archeologici, ma considerando le quote di progetto non si esclude la presenza di depositi archeologici.

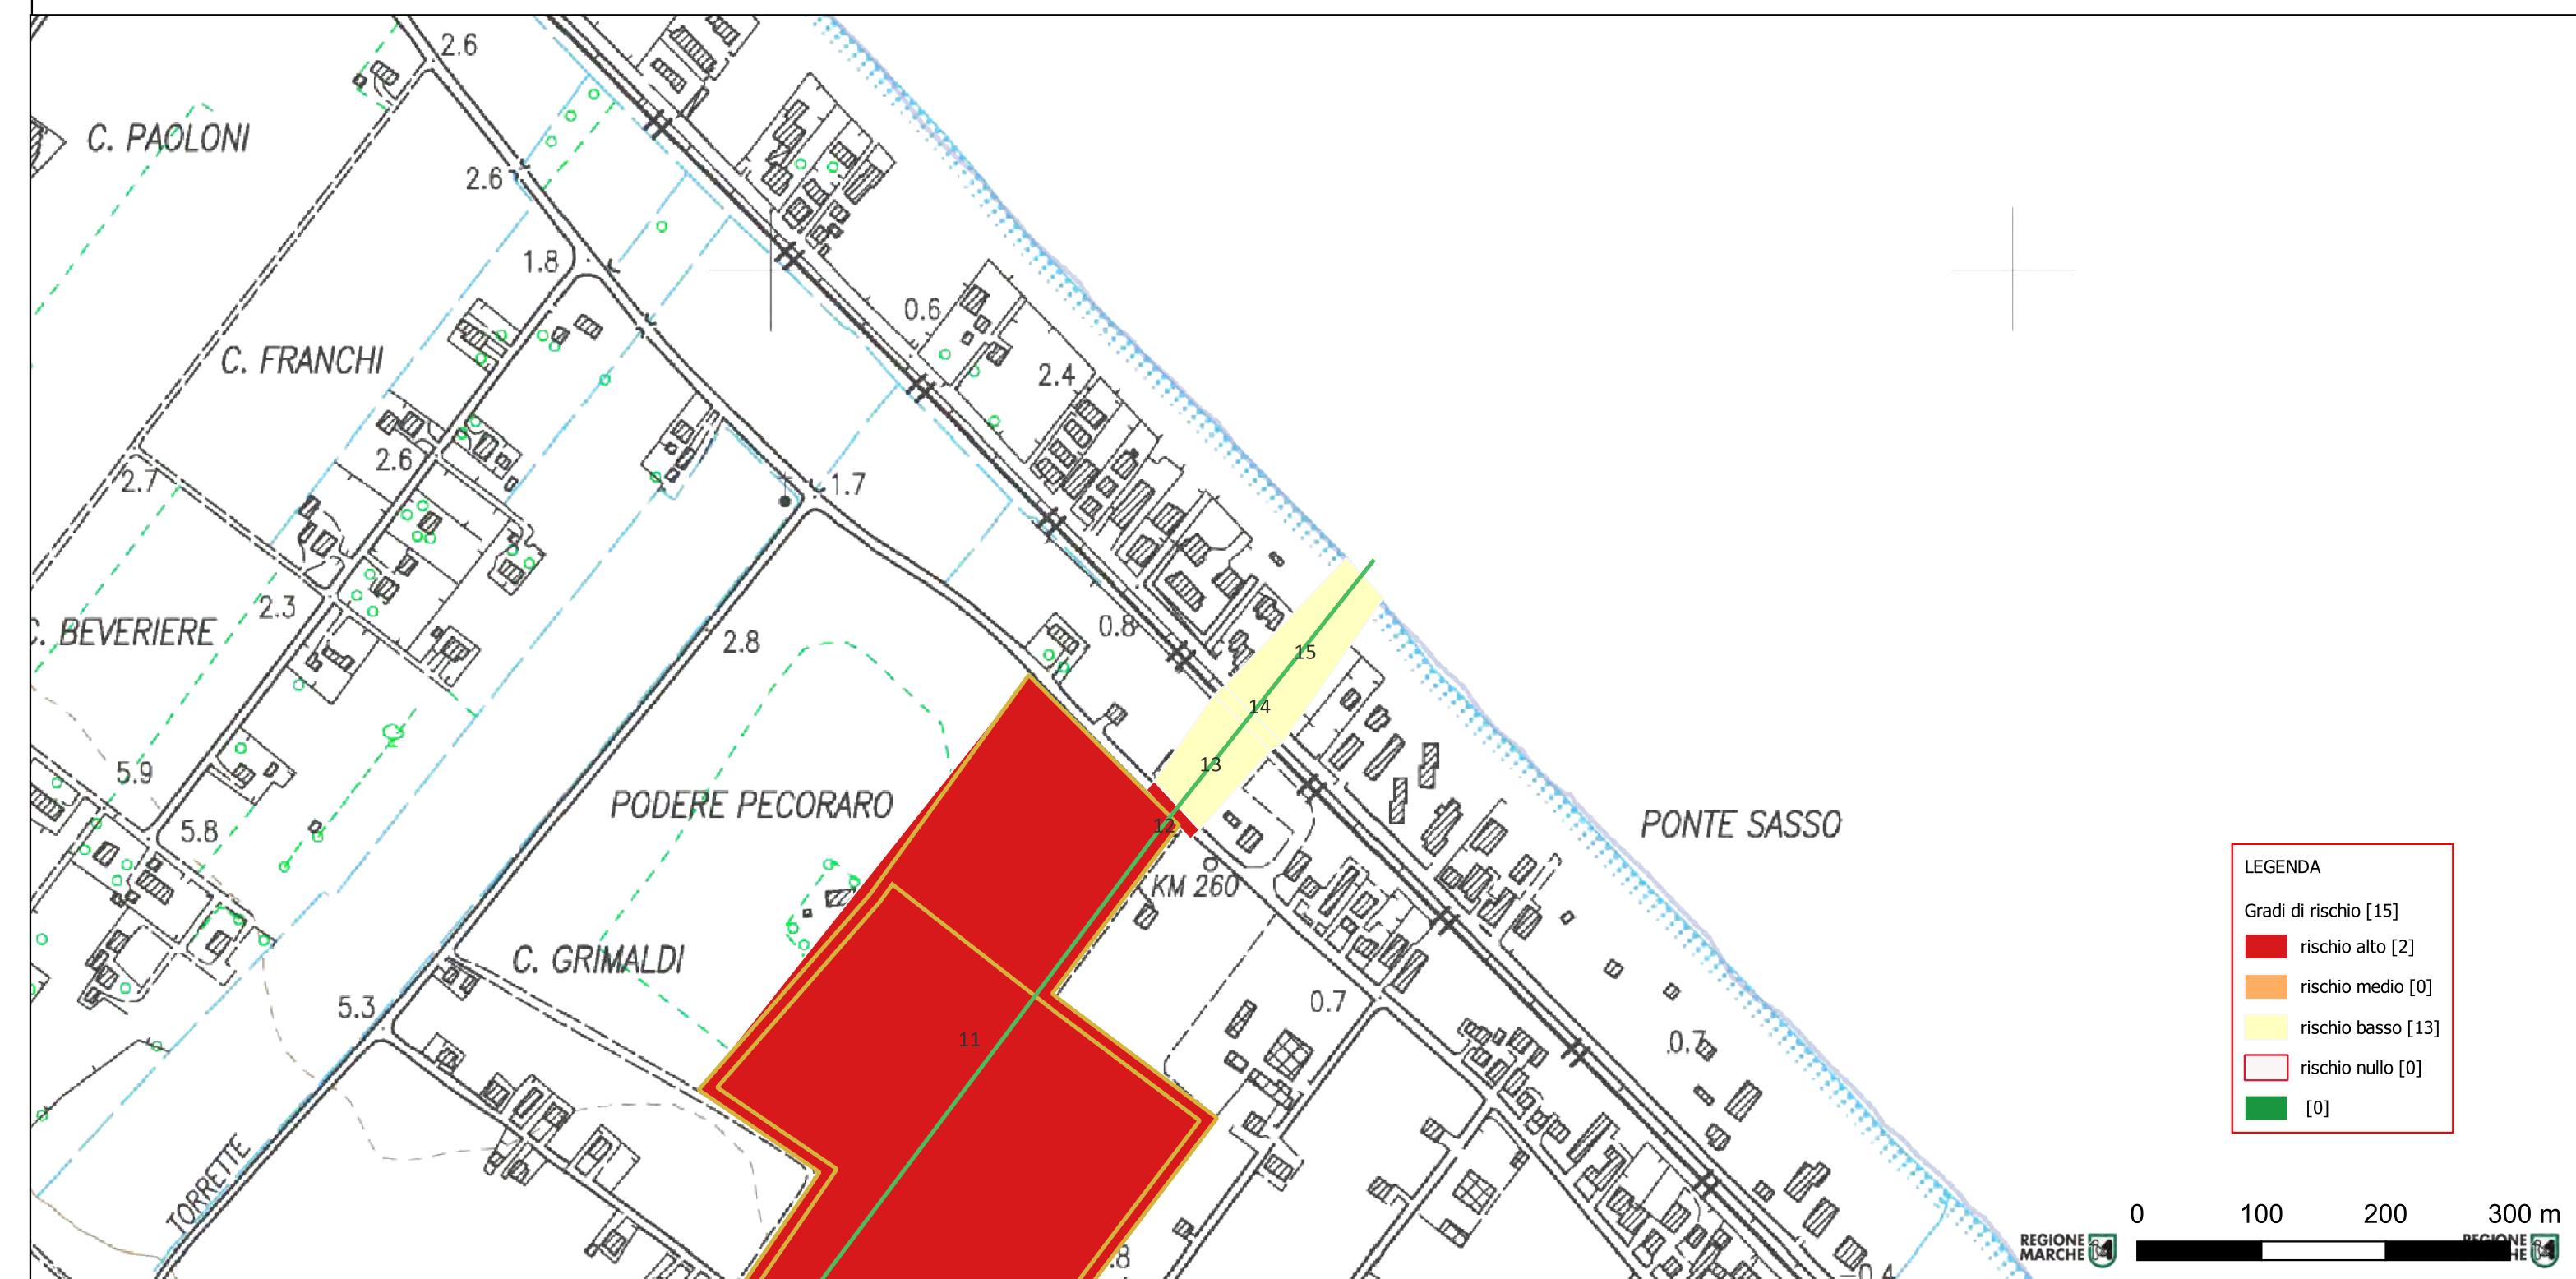
Riferimento (VRDR)	Rischio - sintesi (VRDS)	Note (VRDN)
15	rischio basso	Il tratto di canale di gronda contraddistinto da progetto con le lettere S-T sezione verticale raggiungerà la quota di profondità 2,5 m e avrà una larghezza pari a 4,5 m. L'area che ricopre è in prossimità di varie abitazioni. Le aree interessate dai lavori, sono in prossimità di diverse abitazioni e ricadono in un territorio caratterizzato da rinvenimenti archeologici, ma considerando le quote di progetto non si esclude la presenza di depositi archeologici.
