PROGETTO: Piano di recupero di iniziativa privata in variante al Piano Particolareggiato del Centro Storico di un fabbricato sito in Fano (PU), Vicolo Gallizi 8-10.

**VERIFICA INVARIANZA IDRAULICA**

**VERIFICA DI COMPATIBILITA' IDRAULICA AI SENSI DELL'ART. 10 LEGGE REGIONALE  
22/2012 – DGR 53/2014**

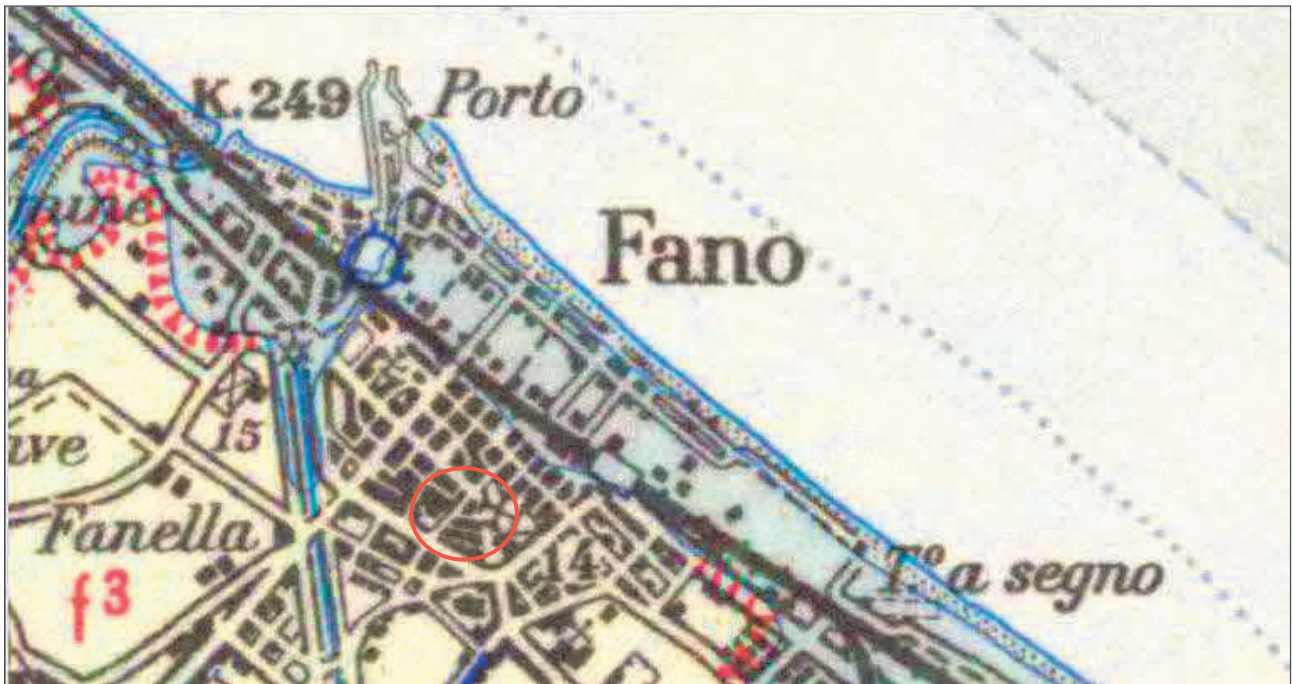
*STRALCIO CARTA GEOLOGICA (CARTA GEOLOGICA D'ITALIA IGM foglio 110)*

Come si evince dalla letteratura relativa alla Geologia dell'area l'edificio è collocato sui depositi terrazzati ghiaiosi e talora parzialmente sabbiosi, gerarchicamente classificati di III ordine del Fiume Metauro. I depositi che costituiscono i corpi dei terrazzi sono per lo più alluvioni di natura ghiaiosa. In certi casi la litologia prevalente può essere sabbiosa o sabbioso-limoso-argillosa: questo solitamente avviene in certi terrazzi di tributari minori i cui bacini di drenaggio sono costituiti da terreni prevalentemente argilloso-marnoso- sabbiosi. In ogni caso intercalazioni fini, pur rimanendo quantitativamente subordinate, si associano quasi ovunque alle ghiaie alluvionali e caratterizzano molto spesso la sommità dei terrazzi o, in certi luoghi, gli intervalli basali.

In questa zona le alluvioni terrazzate si presentano con discreti spessori trattandosi di depositi alluvionali della parte terminale delle due aste fluviali, dove i corsi d'acqua allargano la loro valle, perdono velocità idrodinamica e diminuiscono la capacità di trasporto solido provocando così una forte deposizione di sedimenti e sono interdigitate con i depositi marini.

Al di sotto delle coperture alluvionali si trova il substrato geologico ascrivibile alla formazione del Pliocene medio. La Formazione del Pliocene inferiore è costituita da argille marnose azzurre con sabbie ed arenarie talora debolmente cementate.

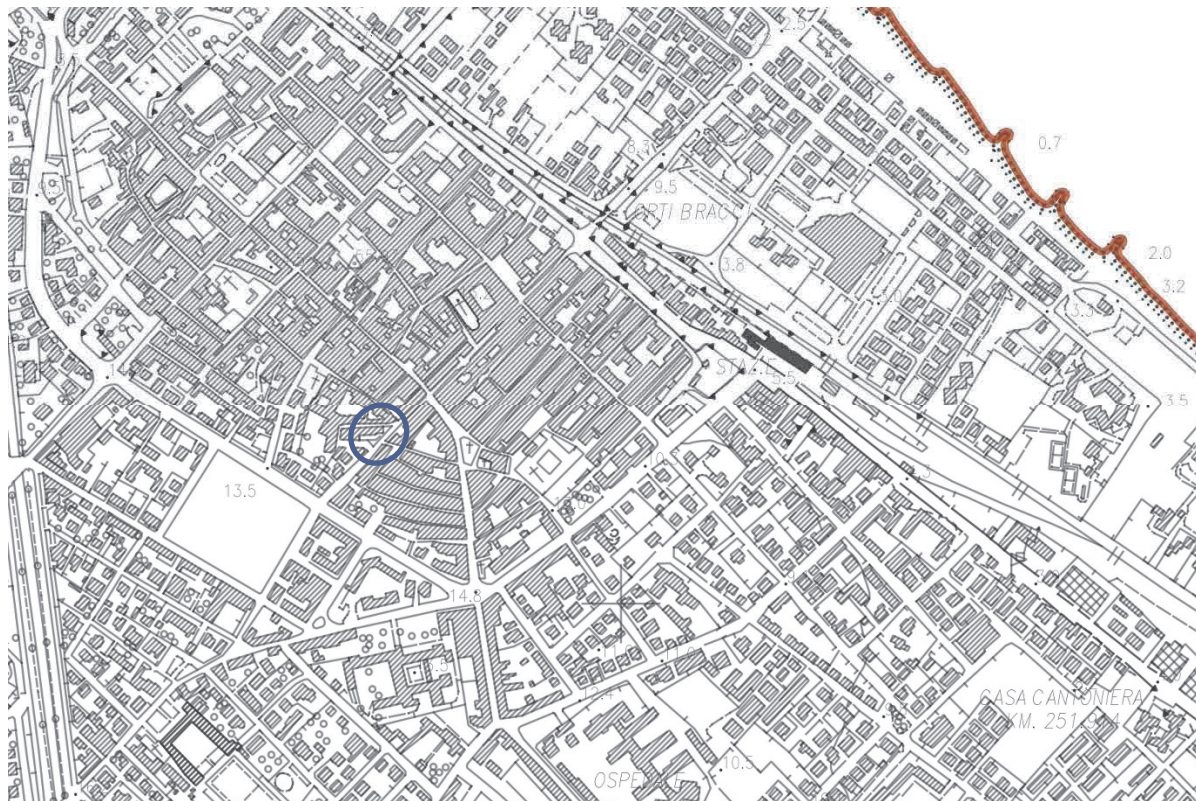
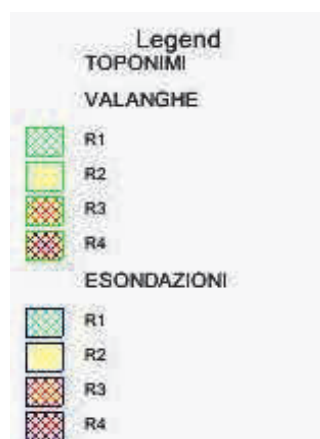
*STRALCIO CARTOGRAFIA DEL PIANO DI ASSETTO IDROGEOLOGICO DELLA REGIONE MARCHE*

Il Piano di Assetto Idrogeologico della Regione Marche non individua nell'area in oggetto dissesti in atto o potenziali né aree esondabili.

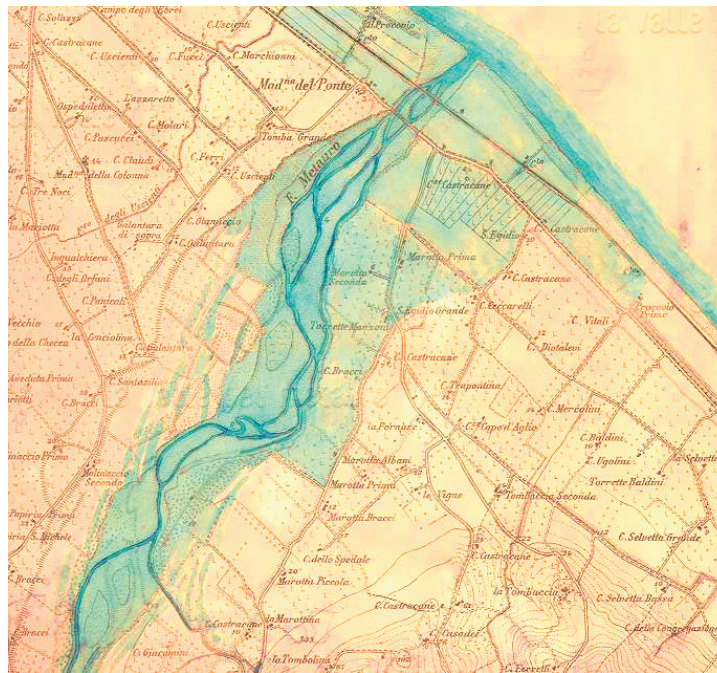
L'esame delle banche dati in rete non ha evidenziato notizie di allagamenti o inondazioni dell'area. L'esondazione del fiume Metauro che ha lambito il centro abitato di Fano, datata 1896 non ha raggiunto l'area in oggetto. Si riporta uno stralcio dei giornali dell'epoca ed una carta delle zone esondate.

*Carta I.G.M. del basso Metauro allagato nel 1896 e 1897.*
