Elaborato: RELAZIONE GEOLOGICA
GEOMORFOLOGICA, IDROLOGICA ED
IDROGEOLOGICA

STUDIO GEOLOGICO, GEOMORFOLOGICO, IDROLOGICO ED IDROGEOLOGICO
INERENTE ALLA VERIFICA DI COMPATIBILITA' E DI INVARIANZA IDRAULICA DI
UNA VARIANTE AL PRG COMUNALE PER LA REALIZZAZIONE DI UN ORATORIO
NELLA PARROCCHIA DI SAN PAOLO APOSTOLO, PIAZZALE SAN PAOLO

Committenti: PARROCCHIA DI SAN PAOLO APOSTOLO - FANO -

27/05/2018

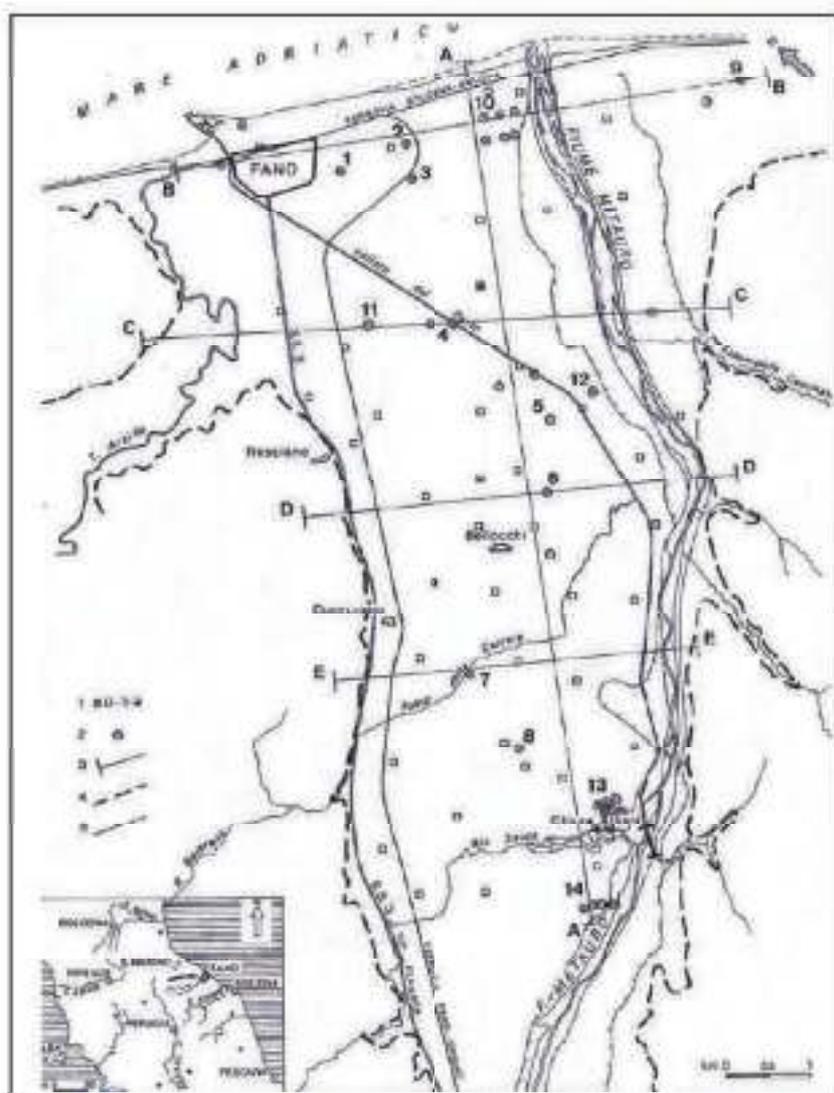
Fig. 2 (da C. Elmi – F. Francavilla – P. Mereili 1981)

Ubicazione dei pozzi e dei sondaggi: 1a) pozzo della rete di misura di controllo; 1b) stazione freaticmetrica; 2) pozzi e sondaggi con litostratigrafia accertata; 3) traccia della sezioni; 4) limite tra formazioni marine affioranti e depositi alluvionali; 5) orlo di scarpata di di erosione fluviale delimitante il terrazzo di 3° ordine.

Nella fig.2 vengono rappresentate le tracce di sezione stratigrafiche interpretative elaborate dagli Autori, i punti di indagini di perforazione con stratigrafia certa nonché i lineamenti morfologici principali rilevati.

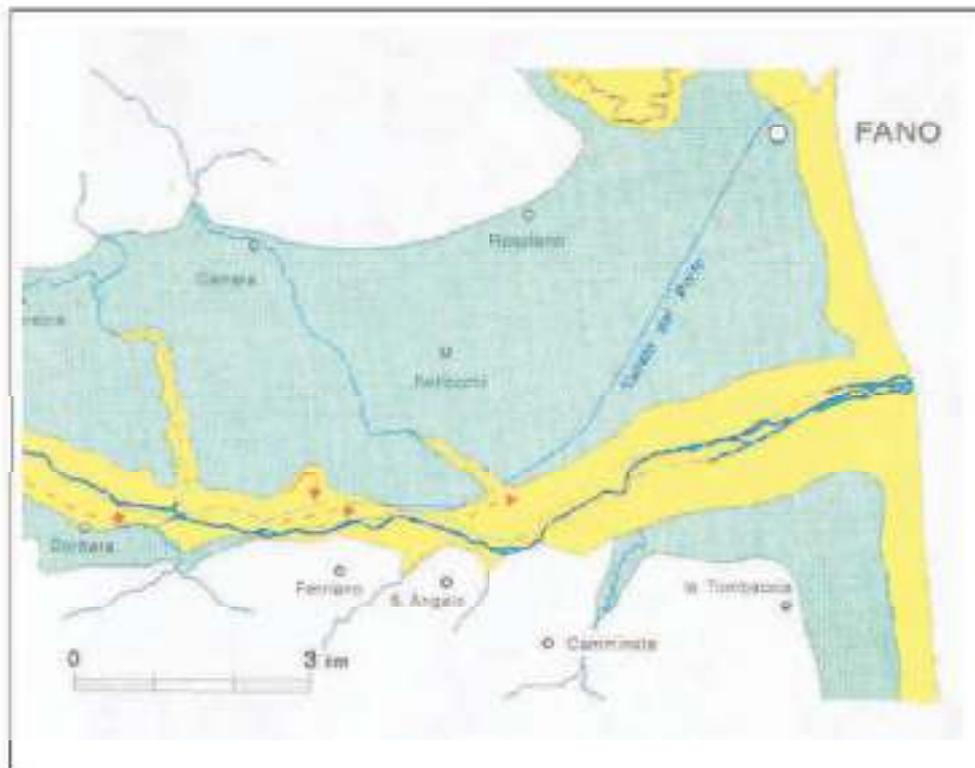
Fig. 5

La bassa valle del F. Metauro nei comuni di Fano e in parte di Cartoceto e Plogge. In azzurro: terrazzo alluvionale dell'ultimo glaciale del Pleistocene (cosiddetto terrazzo del 3° ordine); in giallo: terrazzo alluvionale della seconda metà dell'Olocene cosiddetto terrazzo del 4° ordine (da: SAVELLI e NESCI 1994)

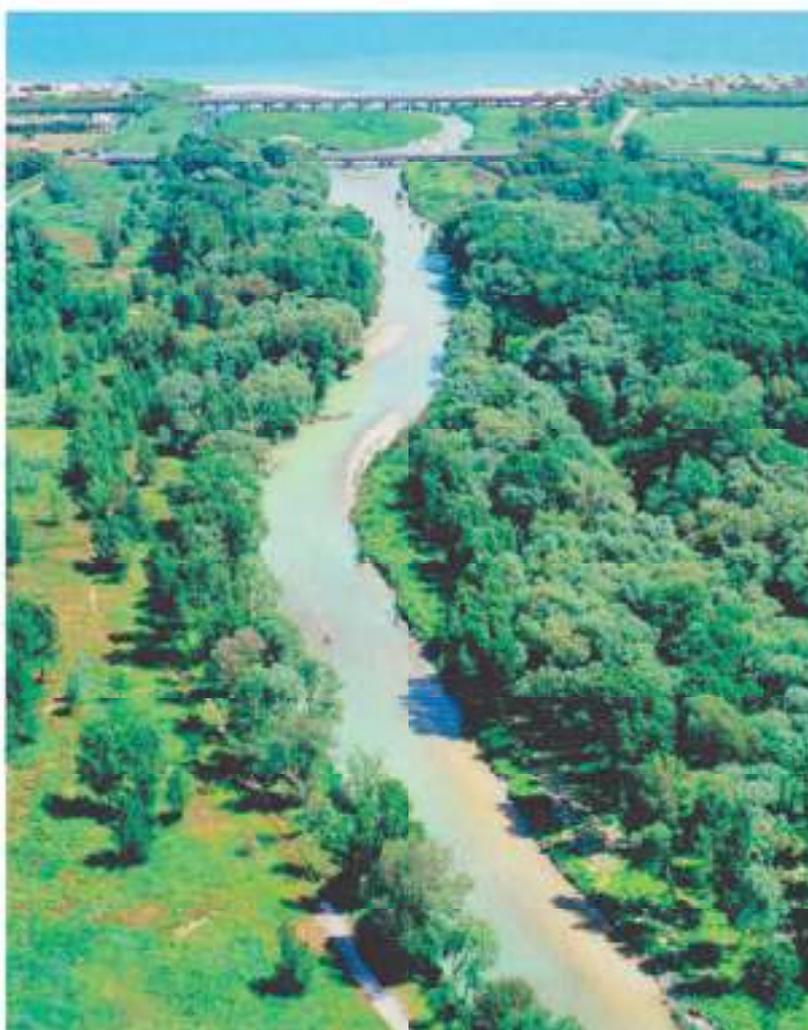
Foto n. 1 – Asse di scorrimento quasi rettilineo del F. Metauro in prossimità della foce

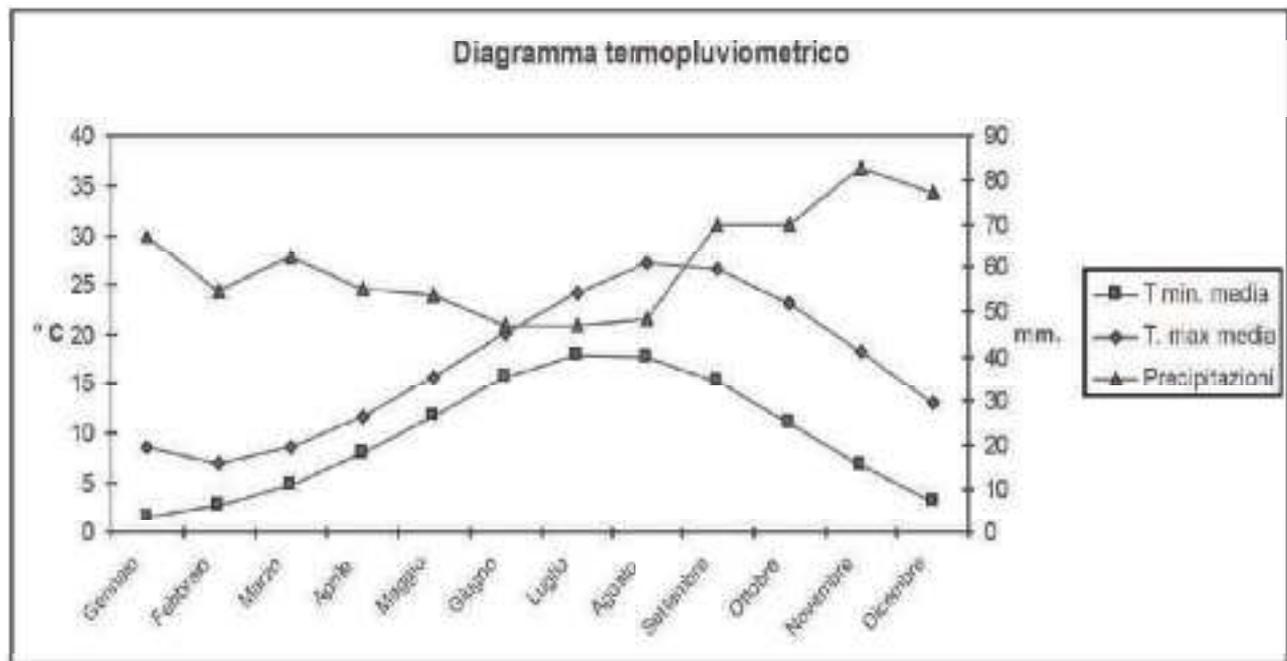
- Diagramma termo-pluviometrico della stazione di Fano; Banca dati Agrometeorologica Nazionale, UCEA, Ministero per le Politiche Agricole.

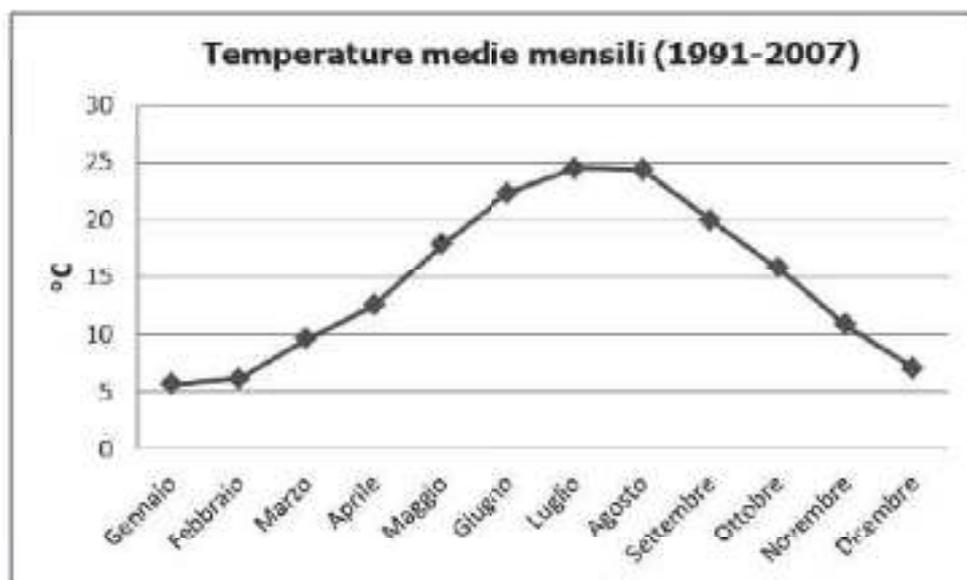
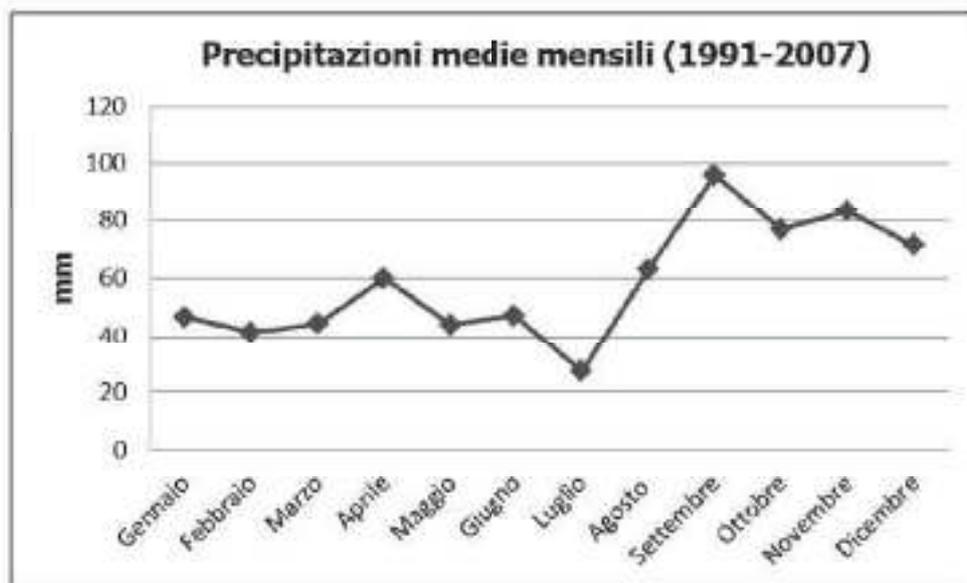
Di seguito vengono riportati dei grafici riassuntivi che delineano le precipitazioni e le temperature medie mensili, oltre alle precipitazioni totali annue registrate nella stazione di rilevamento di Fano per il periodo 1991-2007; le stesse sono state elaborate sulla base dei dati estrapolati dagli annali idrologici messi a disposizione del Servizio di Protezione Civile della regione Marche.

Analizzando i grafici delle precipitazioni medie (1951-1971 e 1991-2007) si nota come le piovosità rimangono pressochè costanti nei mesi invernali e primaverili mentre, come riportato nel grafico 1991-2007, si assiste ad un incremento delle precipitazioni nel periodo di fine estate ed inizio autunno.

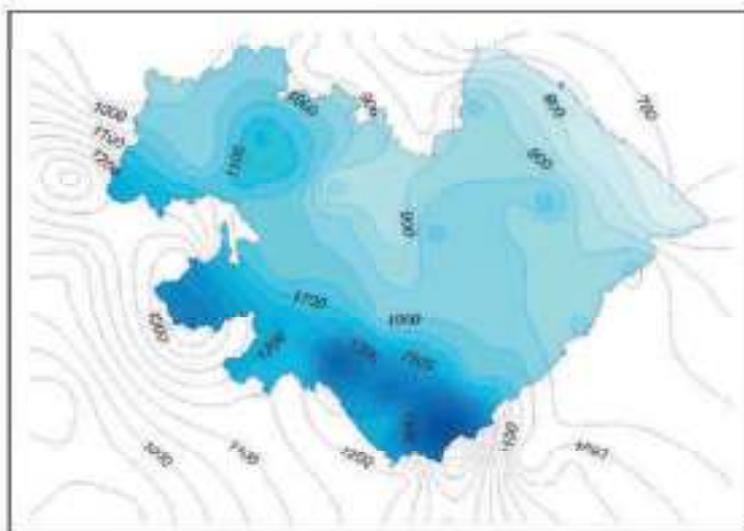
Fig. 8 - Precipitazioni medie nella provincia Pesaro-Urbino

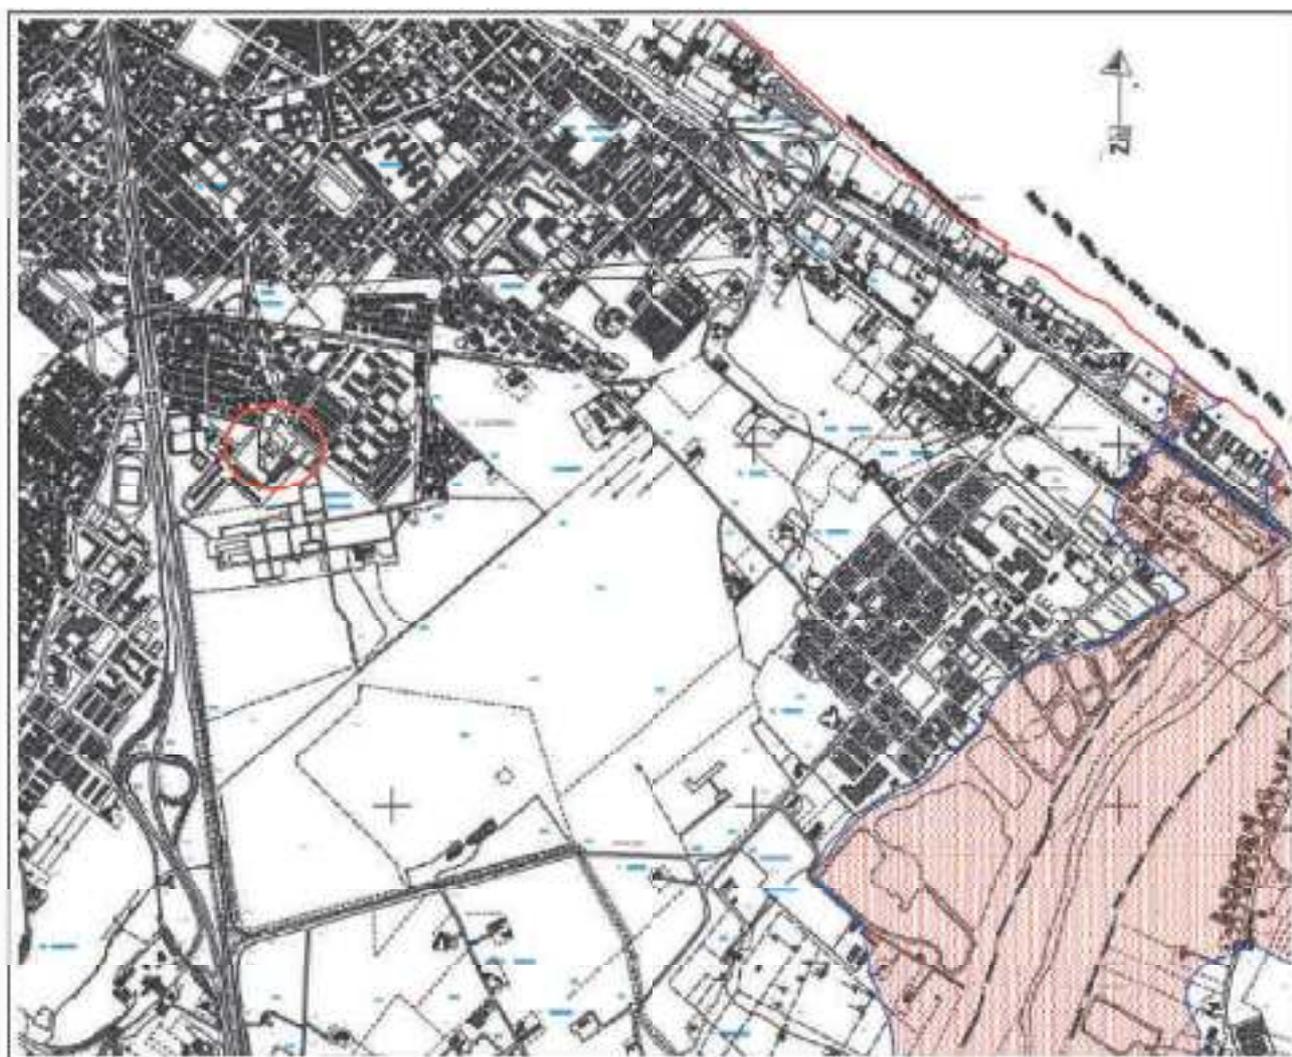
Fig. 2 - Inquadramento territoriale, area di pertinenza fluviale (scala 1:10.000)

- Asse degli argini maestri
- Fascia di pertinenza fluviale su base morfologica (E-05-0001) (R4)
- Ubicazione dell'area di trasformazione

La delimitazione di questa fascia di rispetto è relativa al corso del F. Metauro, contraddistinta dalla cartografia ufficiale regione (PAI) con sigla E-05-0001 a rischio molto elevato R4, risulta posta ad una distanza di circa 2500 m dall'area d'intervento come rappresentato in fig.2 e quindi completamente libera da fenomeni di esondazione.

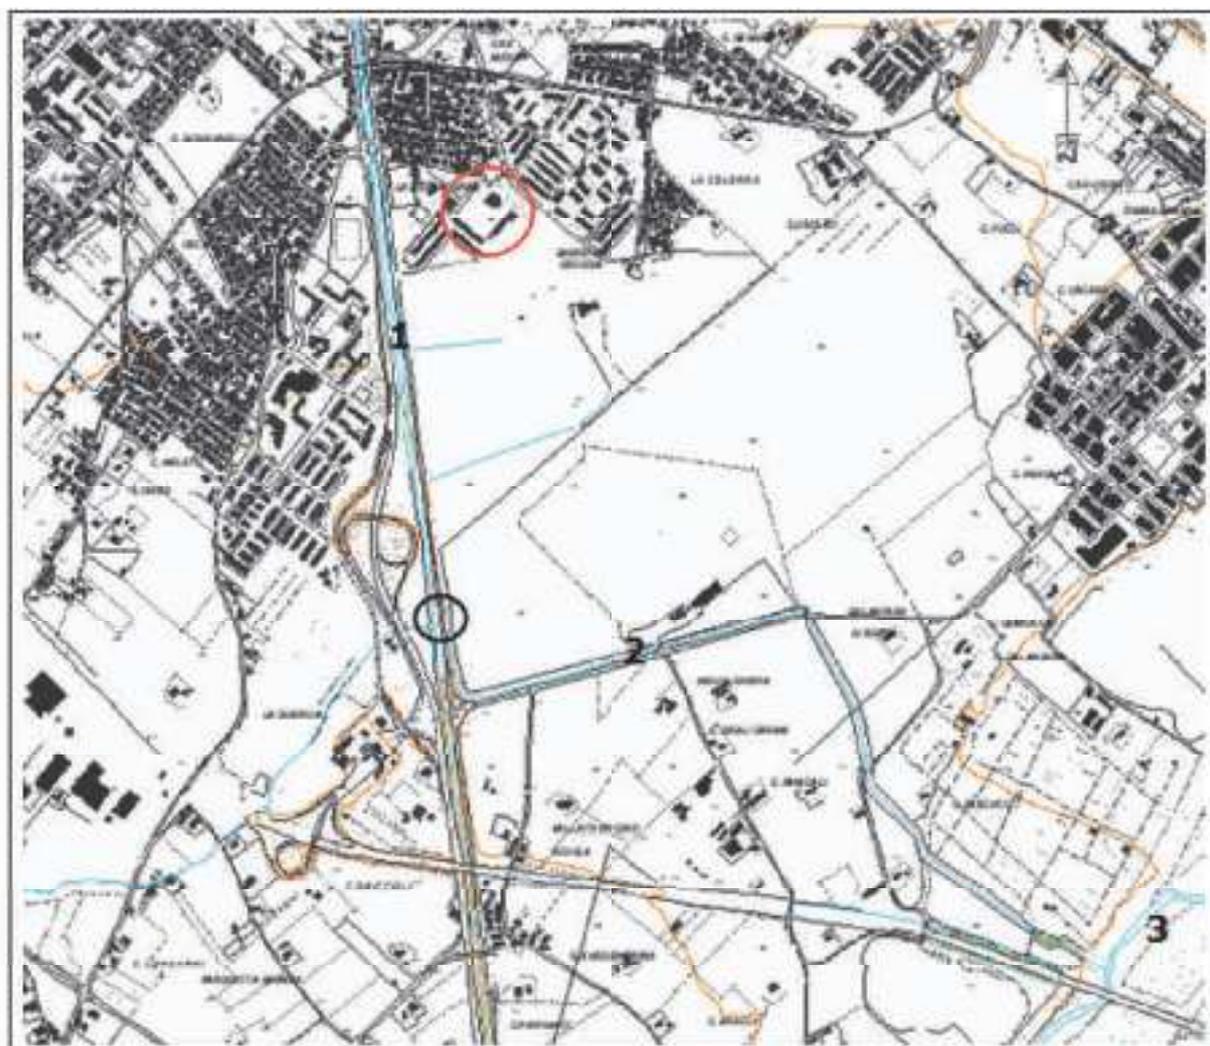
Fig. 3 – Inquadramento territoriale e reticolo idrografico

1 - Canale artificiale "Vallato del Porto" o "Canale Albani"

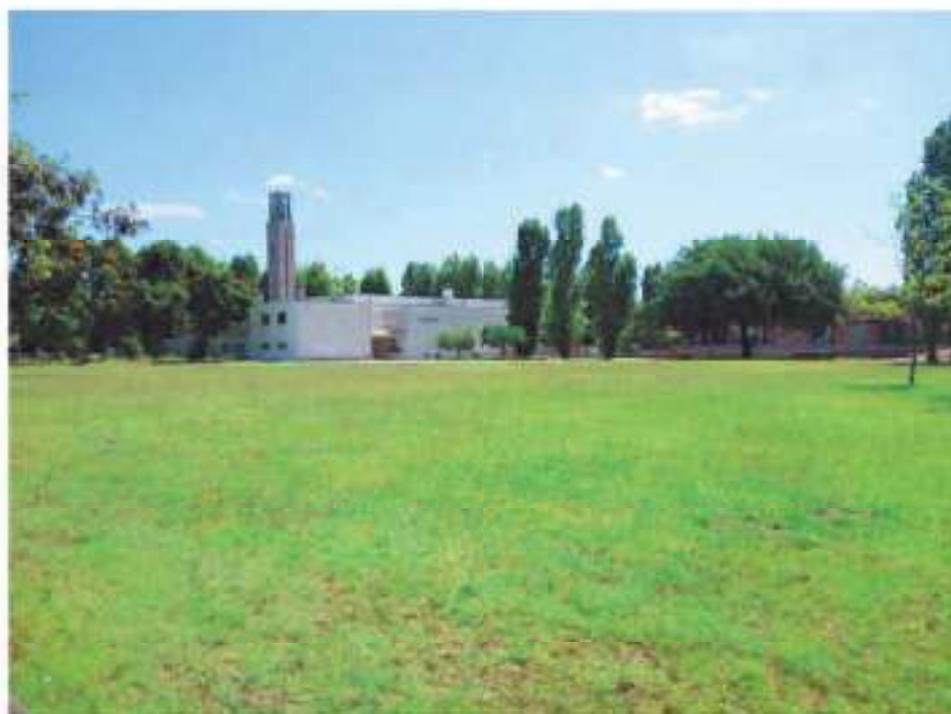
Foto n. 2 – Stato attuale dell'area oggetto di trasformazione

Nella foto n.2 che segue, viene indicato l'attuale assetto dell'area di trasformazione che si presenta completamente adibita a prato e morfologicamente pianeggiante.

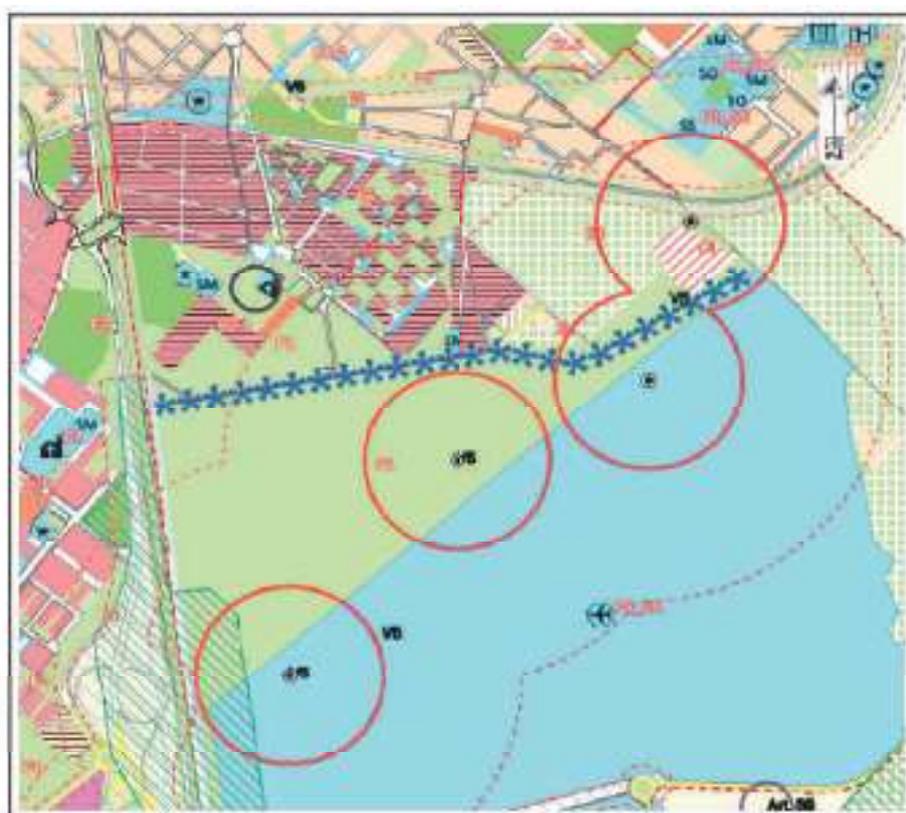
Fig. 4 – PRG Comune di Fano – Ambiti di tutela da pozzi pubblici (Tav.9)

La realizzazione dei canali drenanti sopra menzionati, sarà resa possibile in quanto l'area oggetto d'intervento risulta ubicata esternamente alle zone di tutela assoluta (> 10.0 m) e di rispetto (>200 m) dai pozzi idrici pubblici comunali posti a SE del sito (art.82 delle NTA del PRG del Comune di Fano) e a distanza ben superiori ai 10 m dai fabbricati residenziali.

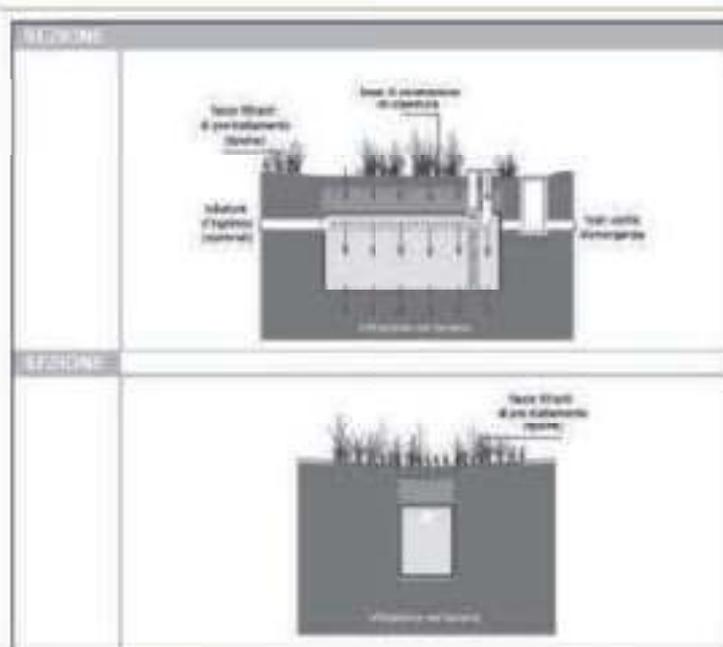
VANTAGGI

- Buona riduzione di volume dei deflussi d'acqua
- Ottimi per rimozione dell'inquinamento in zone con alte concentrazioni d'inquinamento
- Buona flessibilità di inserimento in spazi stretti
- Possibilità di inserimento in progetti di riqualificazione

SVANTAGGI

- Non consigliati in aree sottoposte
- Rischio di blocco nei sistemi di collettore

Riempiti con detriti o pietre le trincee infiltranti e filtranti sono scavate in profondità nel terreno e creano superfici per stazionamenti temporanei dell'acqua piovana. Sono dispositivi con la possibilità di ricaricare le falde acquifere preservandone il loro livello.

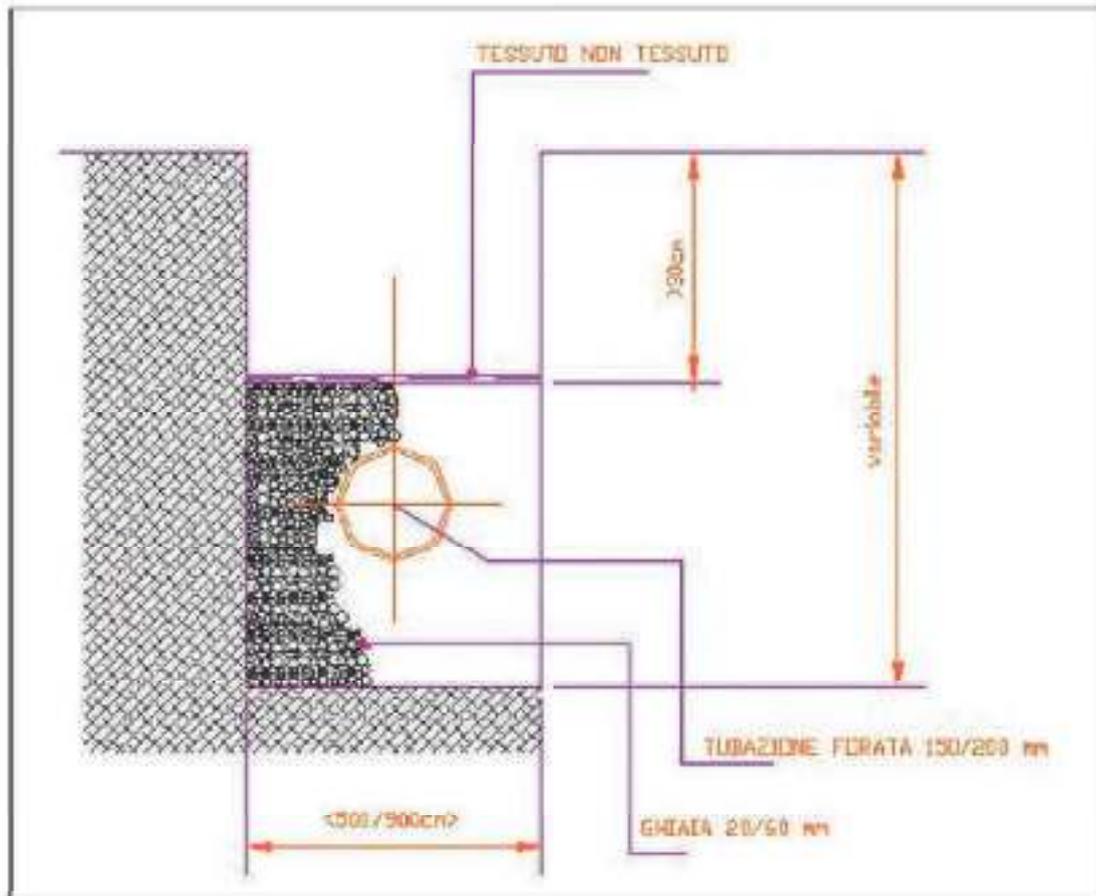
Fig. 7 – Schema standard di galleria di trincea drenante

I terreni interessati dalla posa in opera delle gallerie di infiltrazioni, sono caratterizzati da una buona permeabilità e costituiti da limi sabbiosi mediamente addensati passanti in profondità a ghiaie eterometriche in matrice limoso sabbiosa che compongono i depositi terrazzati fluviali di III ordine del F. Metauro, come da stratigrafie riscontrate in aree limitrofe in precedenti lavori eseguiti da questo studio geologico.

Le acque meteoriche raccolte potranno essere stoccate in una prima fase all'interno di un deposito opportunamente dimensionato e successivamente smaltite tramite l'adozione di gallerie di infiltrazione o trincee drenanti da posizionarsi all'interno del lotto di appartenenza la cui percolazione filtrante andrà ad alimentare la falda acquifera sottostante, garantendo la vulnerabilità dell'acquifero sotto il profilo delle caratteristiche chimico-batterologiche dell'acqua, in quanto trattasi solamente di acque piovane.
