BANCA DI CREDITO COOPERATIVO DI FANO

VERIFICA DELLA PENDENZA DEL TERRENO SUL VERSANTE

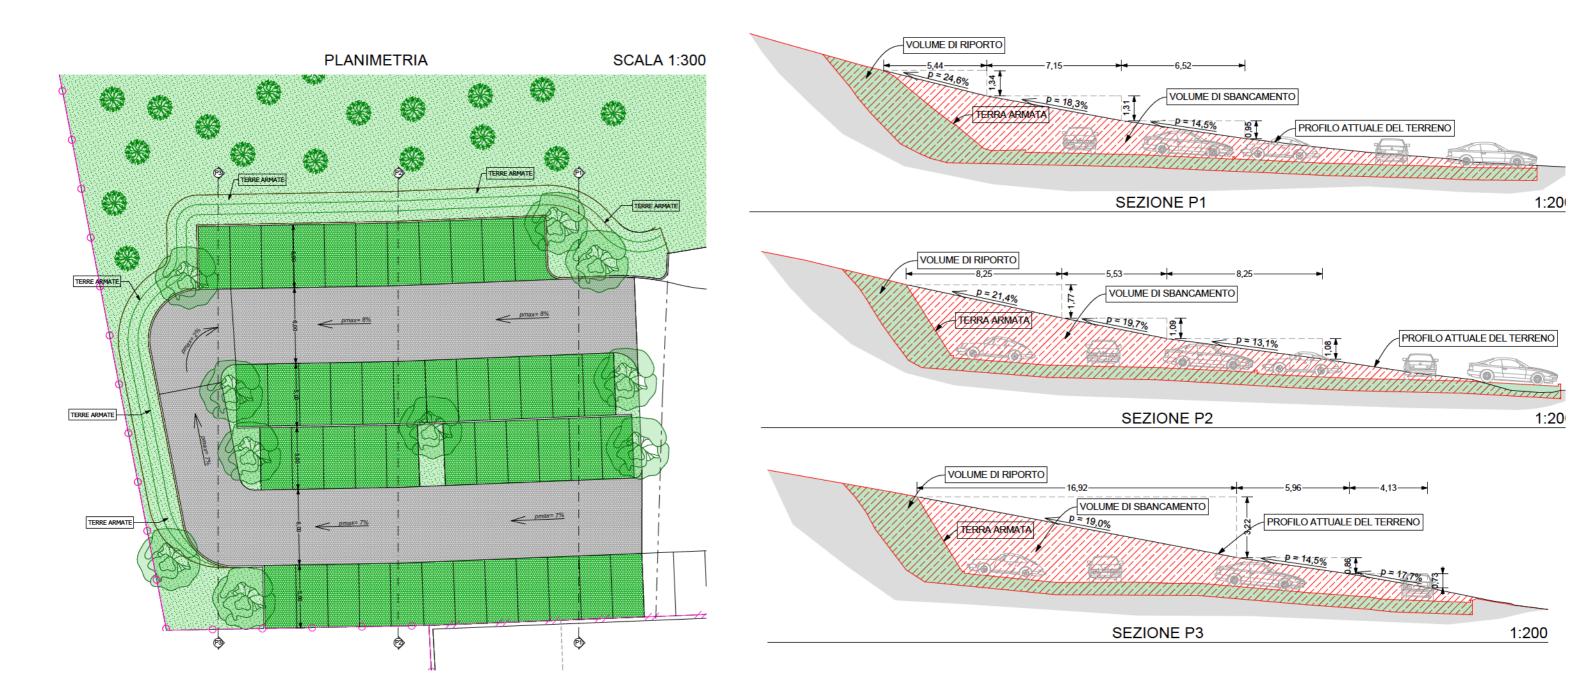
A SEGUITO DELLA STESURA DEL PIANO QUOTATO SU TUTTO IL VERSANTE RICADENTE ALL'INTERNO DEL COMPARTO UNITARIO, IN TUTTA LA ZONA IN CUI SI INTERVIENE CON LA REALIZZAZIONE DEL PARCHEGGIO, NON SI RISCONTRA UNA PENDENZA SUPERIORE O UGUALE AL 30%
