**SCHEDA DI INTERVENTO SPECIFICA RELATIVA AGLI
EDIFICI CENSITI AL CATASTO PONTIFICO E DI PRIMO IMPIANTO**

NEU_07

L_07

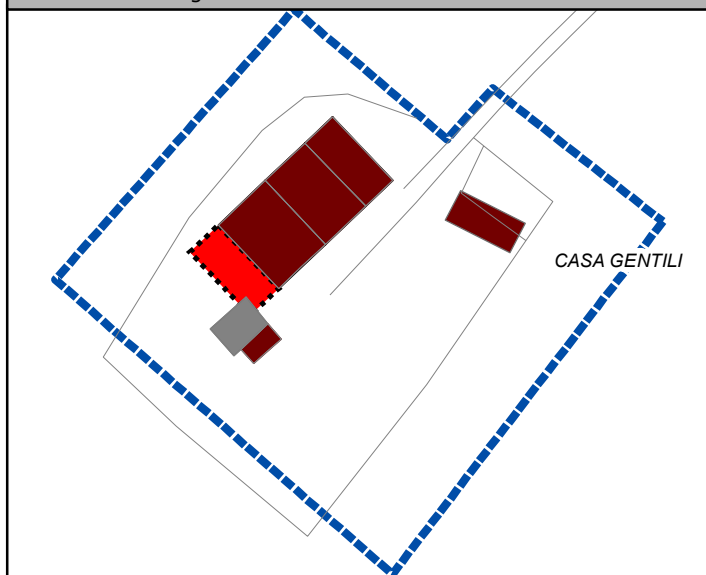
Stralcio aerofotogrammetrico scala: 1:1.000

L'edificio, presente nelle mappe del Catasto pontificio, è composto da due corpi di fabbrica con due differenti altezze; in direzione nord - est è addossato un accessorio.
Oggi l'edificio si trova in stato di abbandono.

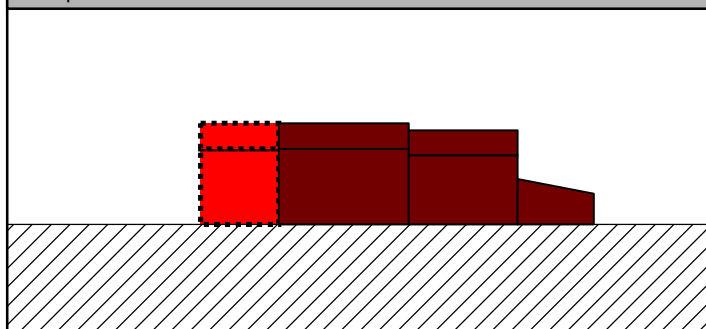
Prospetto - A scala: 1:500

Si prevede l'ampliamento lungo l'asse principale, con la linea di gronda allineata all'edificio esistente.
Per poter procedere con ampliamento, occorre delocalizzare gli accessori posti sullo stesso lato.
